A G E N Z I A D E L D E M A N I O

Oggetto: **LAVORI DI MESSA IN SICUREZZA PER SOMMA URGENZA DELL'IMMOBILE UDBP222 Edificio residenziale a RIGOLATO Via Casadorno 23 - censito al fg. 20 mapp. 529 - 530 sub. 1 e 529 sub. 2.**

RELAZIONE IN MERITO ALLA NECESSITÀ DI INTERVENTO IN VIA DI URGENZA PER MESSA IN SICUREZZA e PERIZIA GIUSTIFICATIVA DEGLI INTERVENTI

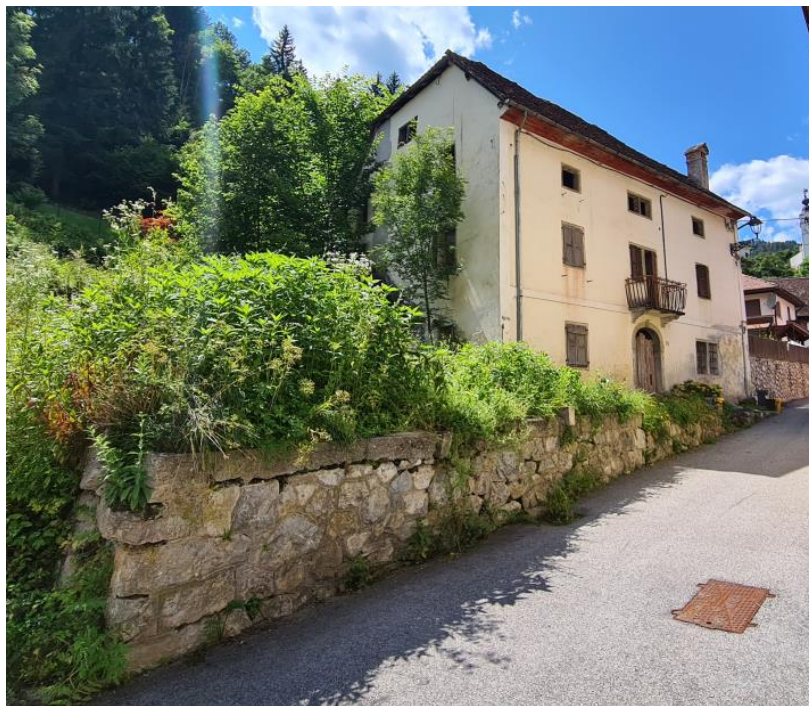
Figura 1- esterni luglio 2023

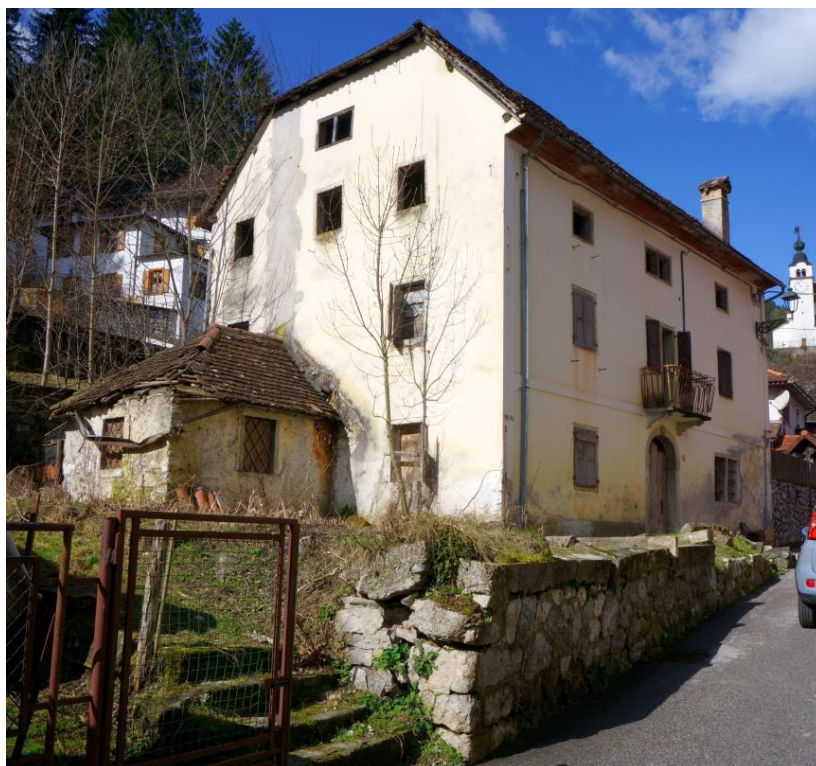
Figura 2 - esterni marzo 2024

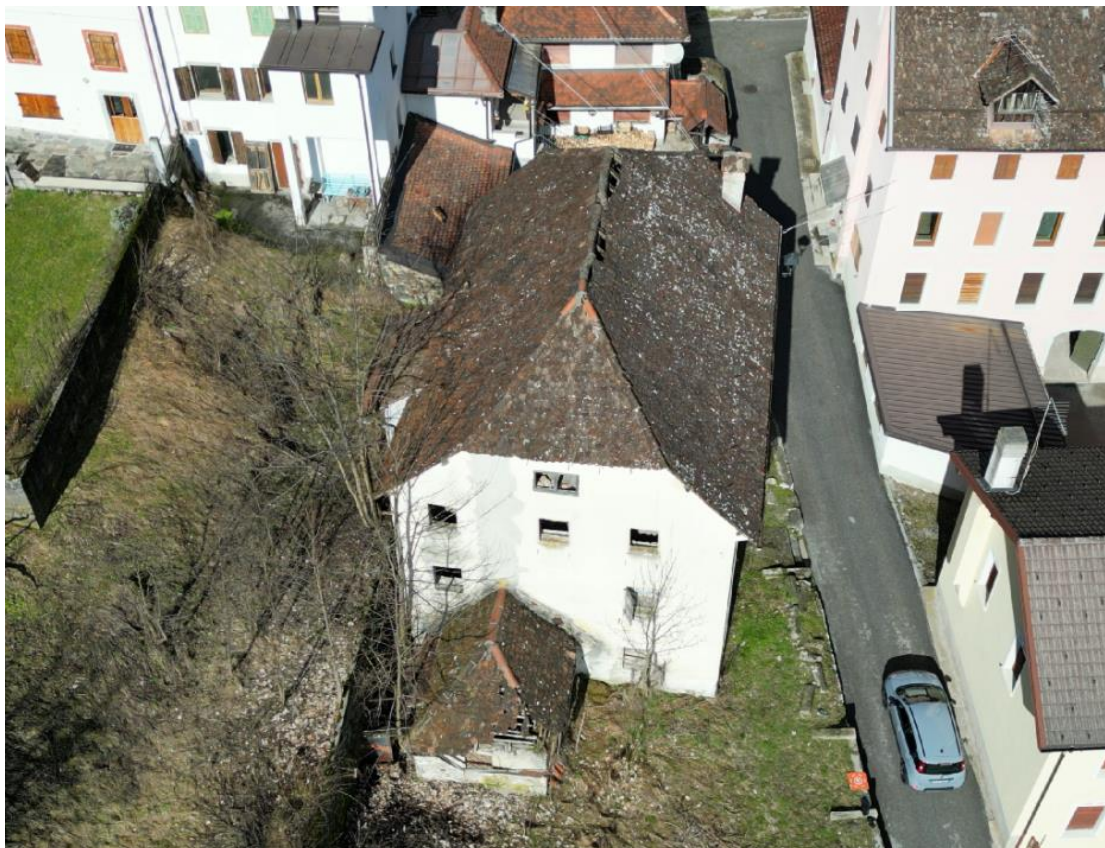
Figura 4 vista area da drone

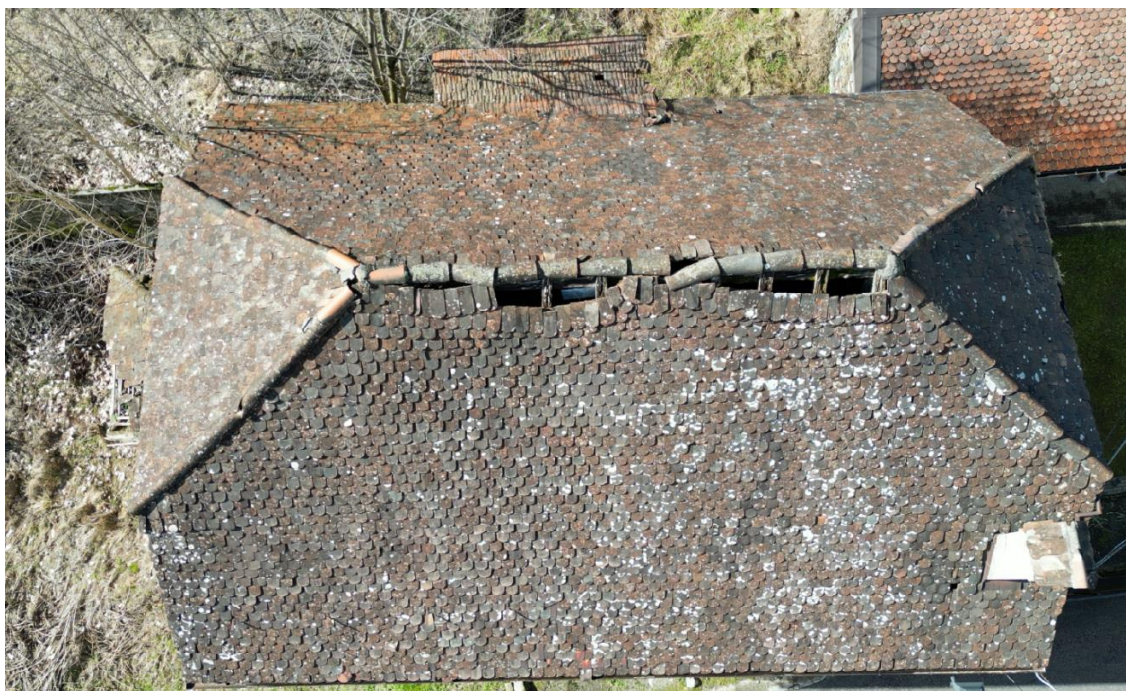
In data 7/03/2024 è stato eseguito sopralluogo, anche con l’ausilio di drone, da parte dell’Ing. Malisan dell’Agenzia del Demanio, con conferma della situazione di degrado e cedimento relativamente al muro di contenimento terra verso strada e di un rilevante danno alla copertura con pregiudicata tenuta agli agenti atmosferici per la falda rivolta ad est.

Figura 5 vista da drone, danno alla copertura falda est

- rimozione parziale della copertura esistente sulla falda principale lato est per alleggerimento, possibilità di lavorazione e ripristini;
- sistemazione della copertura mediante l'utilizzo di una piattaforma aerea cingolata necessaria a sistemare - rinforzare l'orditura principale tramite consolidamento dei puntoni ammalorati con due tavoloni affiancati a questi ultimi. La previsione si riferisce ai puntoni esposti;
- esecuzione di ponteggi localizzati per lavori in quota;
- sistemazione della trave di colmo in corrispondenza agli appoggi ammalorati;
- nuova listellatura per orditura secondaria danneggiata;
- posa tegole con reintegro di quelle rotte e ripasso generale copertura;
- ripristino del manto di copertura;
- sistemazione muro di contenimento con la rimozione del cordolo finale in c.a. e rettifica terreno.

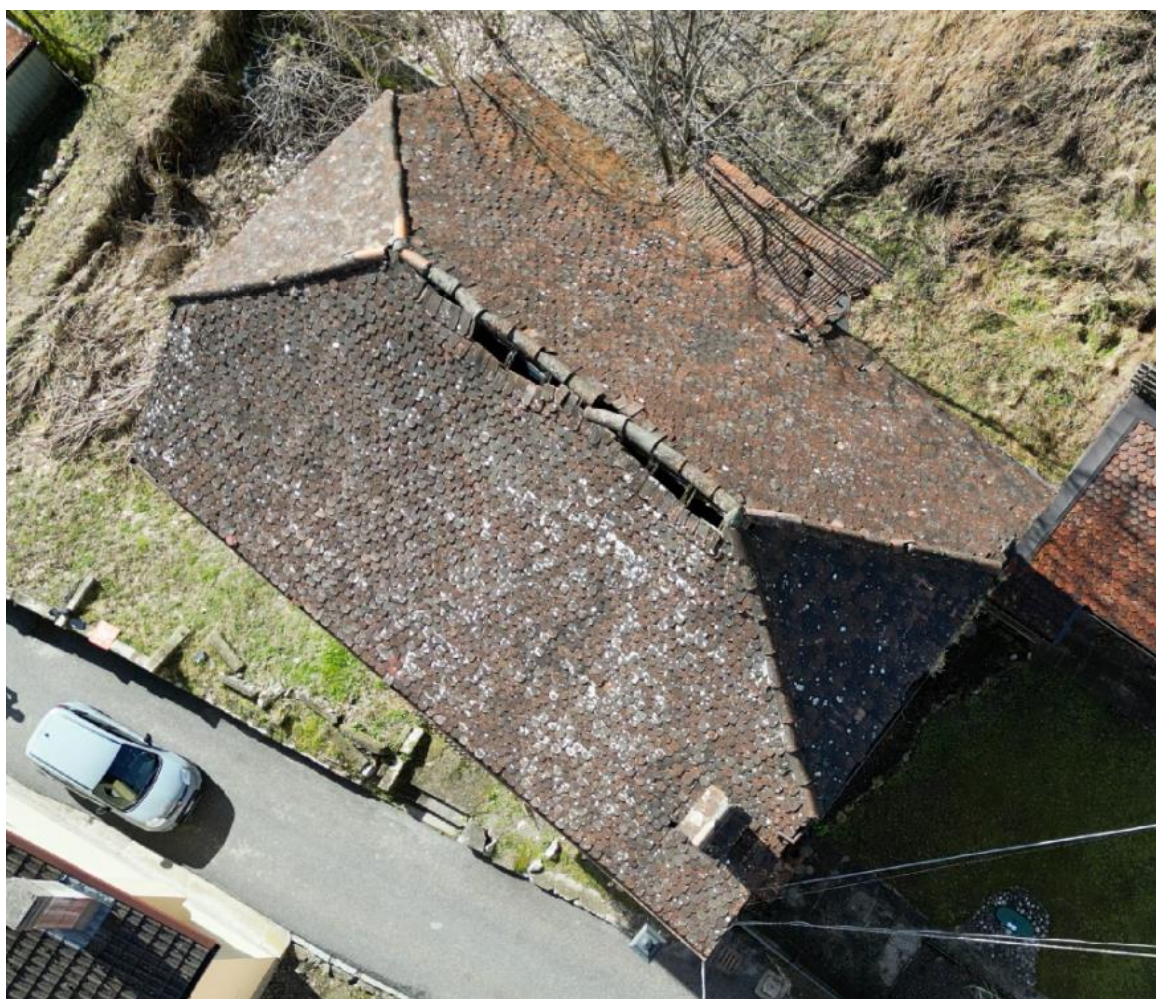
Figura 6 vista della copertura

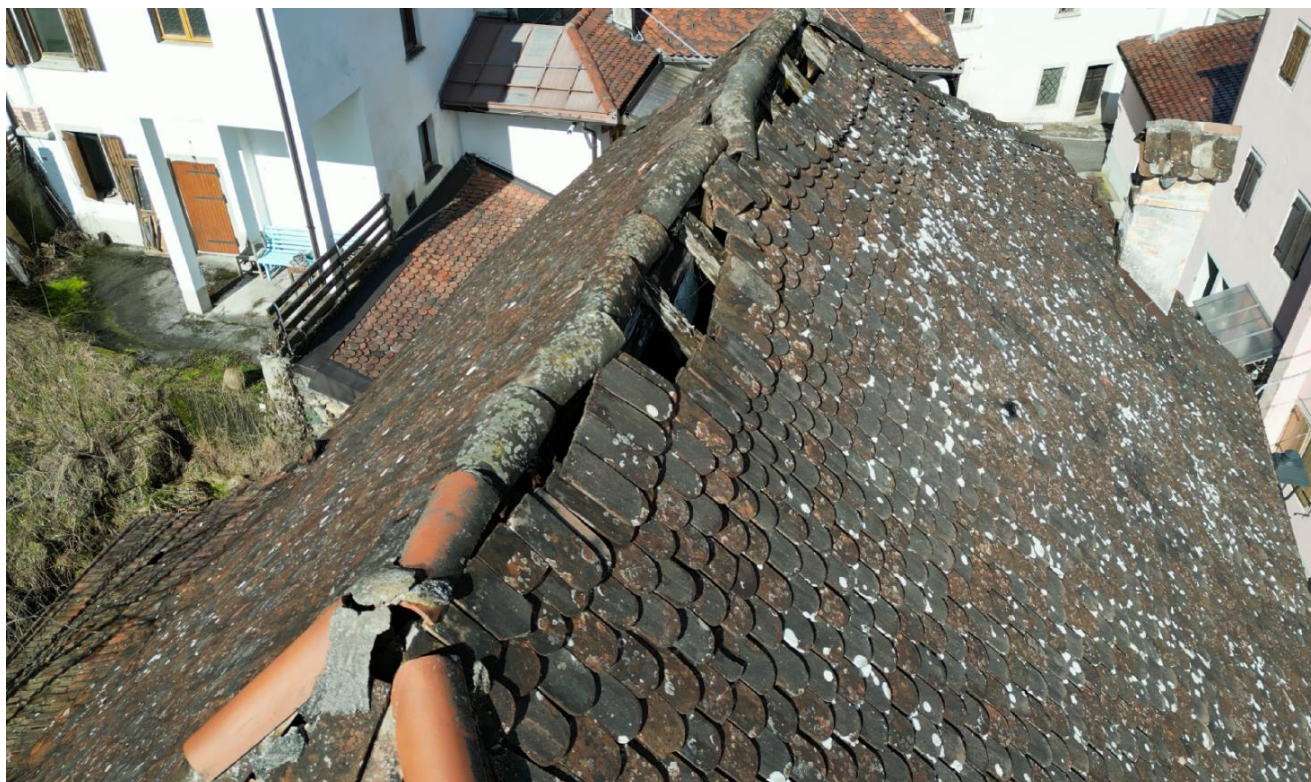
constatato l'ampliamento del danno, con cedimenti parziali dei solai interni e consistenti riduzioni e deperimento dei puntoni della falda esposta a est, di fatto pregiudicando l'appoggio alla trave di colmo.

Figura 7 vista della copertura, danno su falda est in corrispondenza al colmo

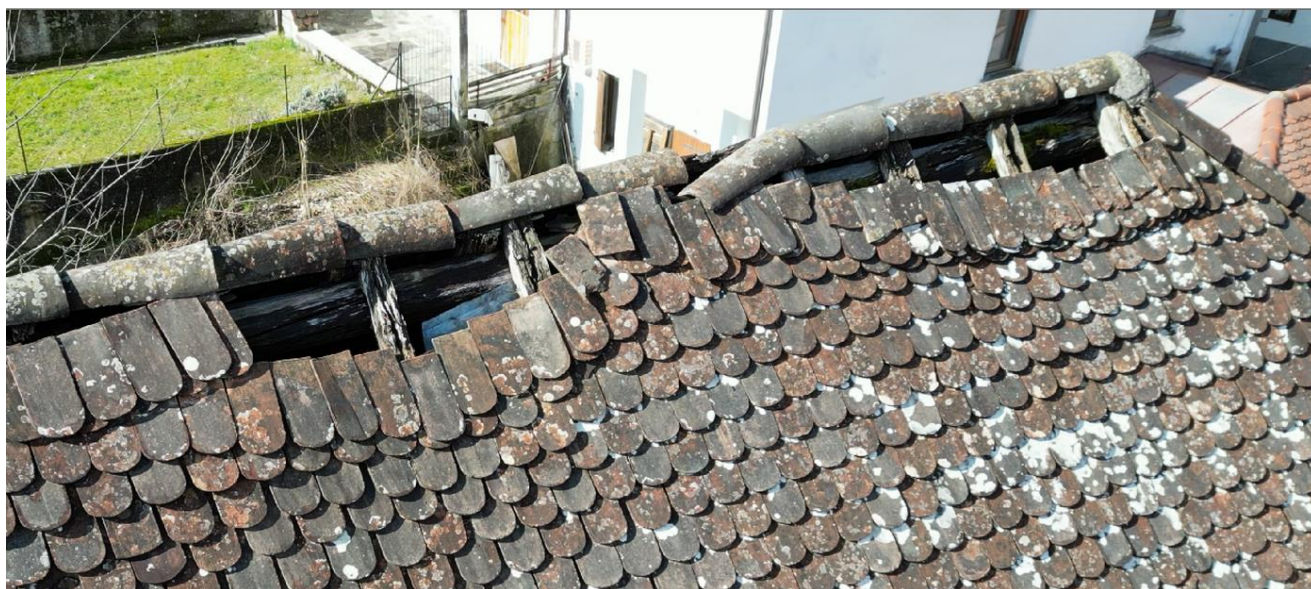
Figura 8 vista della copertura, particolare parte danneggiata

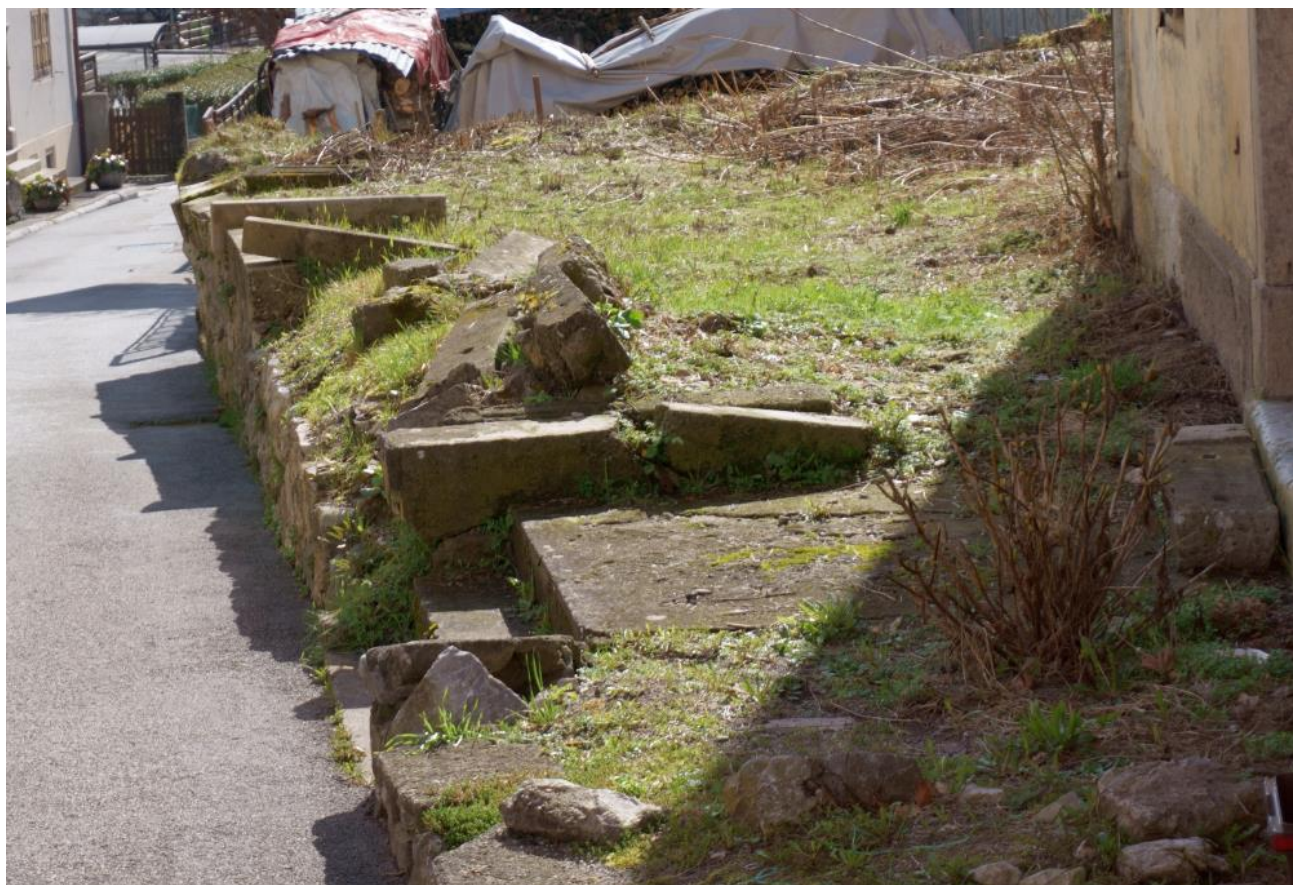
Anche il muro di contenimento del terreno verso la strada si presenta in condizioni precarie, con evidenti cedimenti diffusi non presenti in occasione del primo sopralluogo.

Figura 9 vista muretto di contenimento terreno lato strada con cedimenti

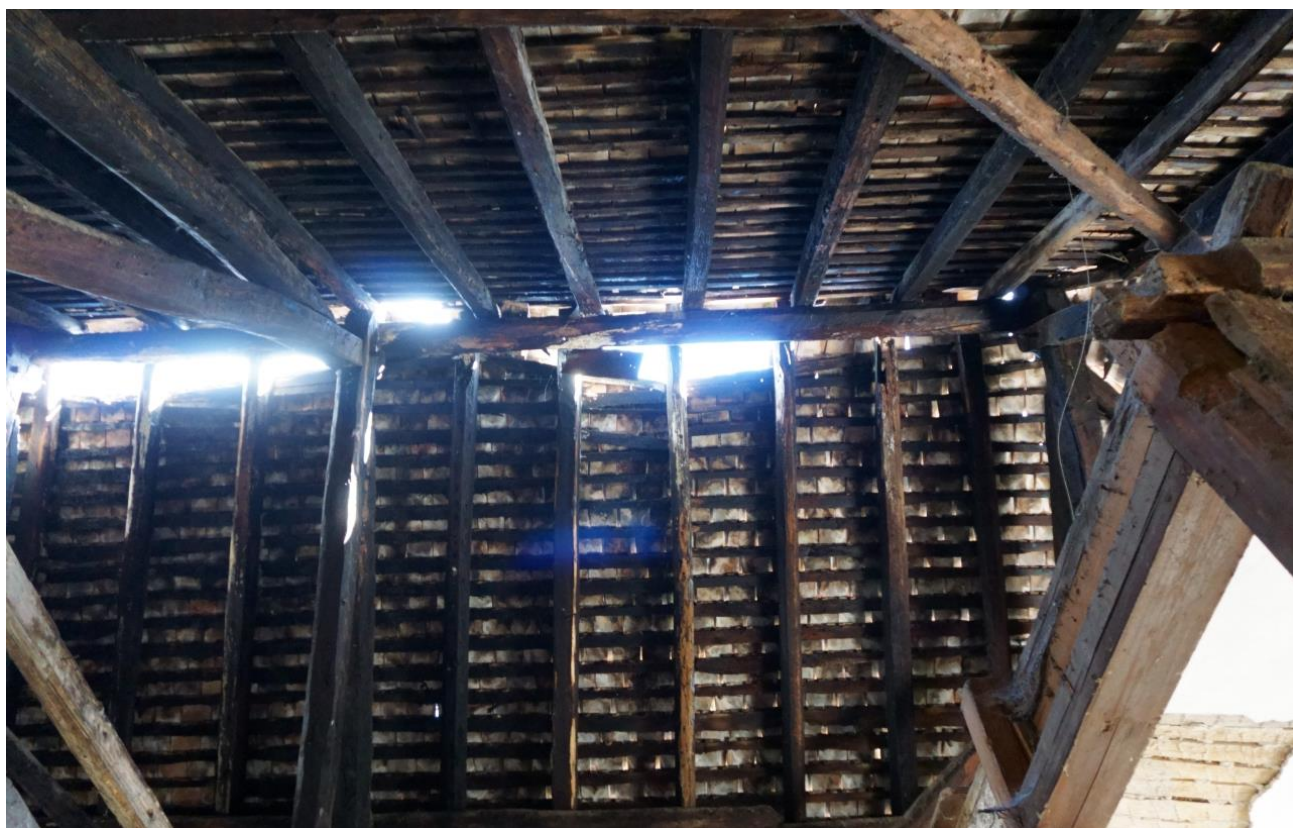
Figura 10 vista dall'interno, discontinuità della copertura

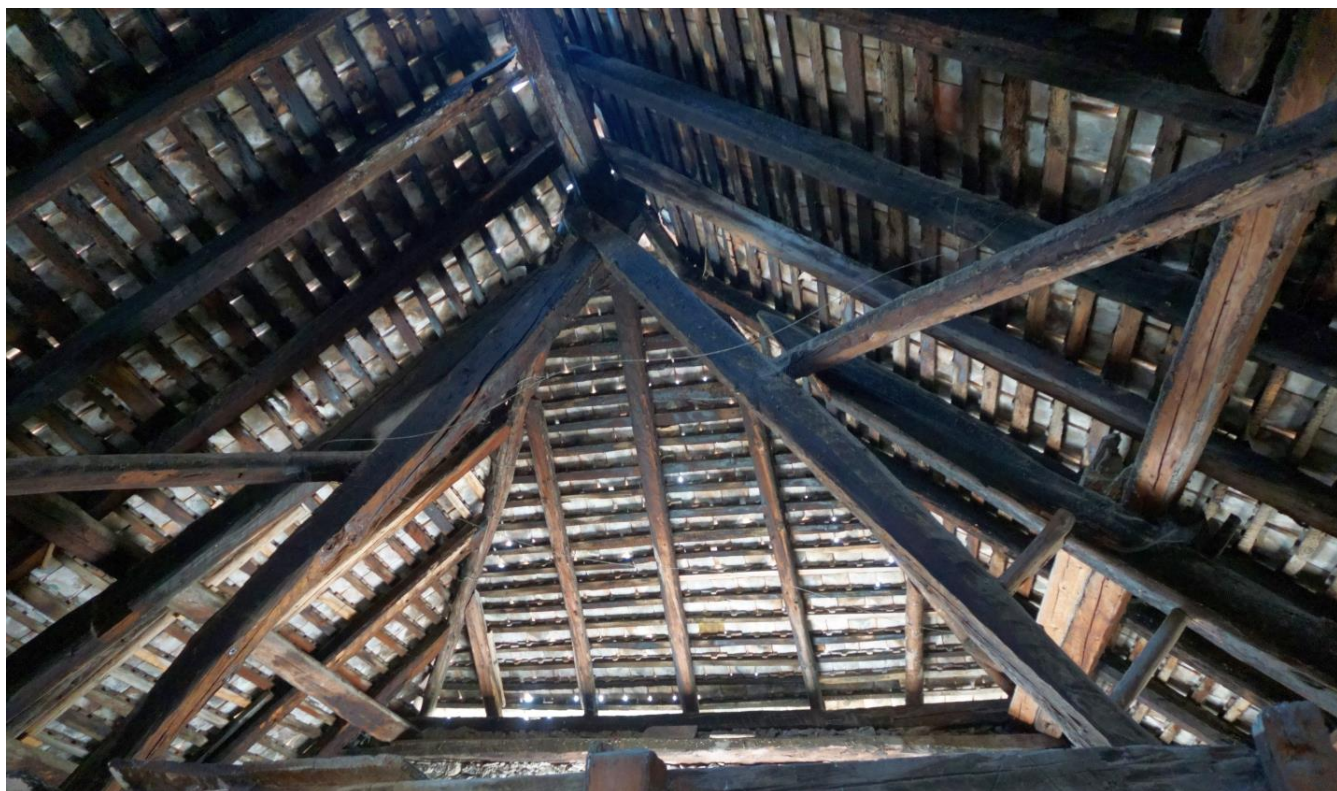
Figura 11 vista dall'interno, struttura lignea

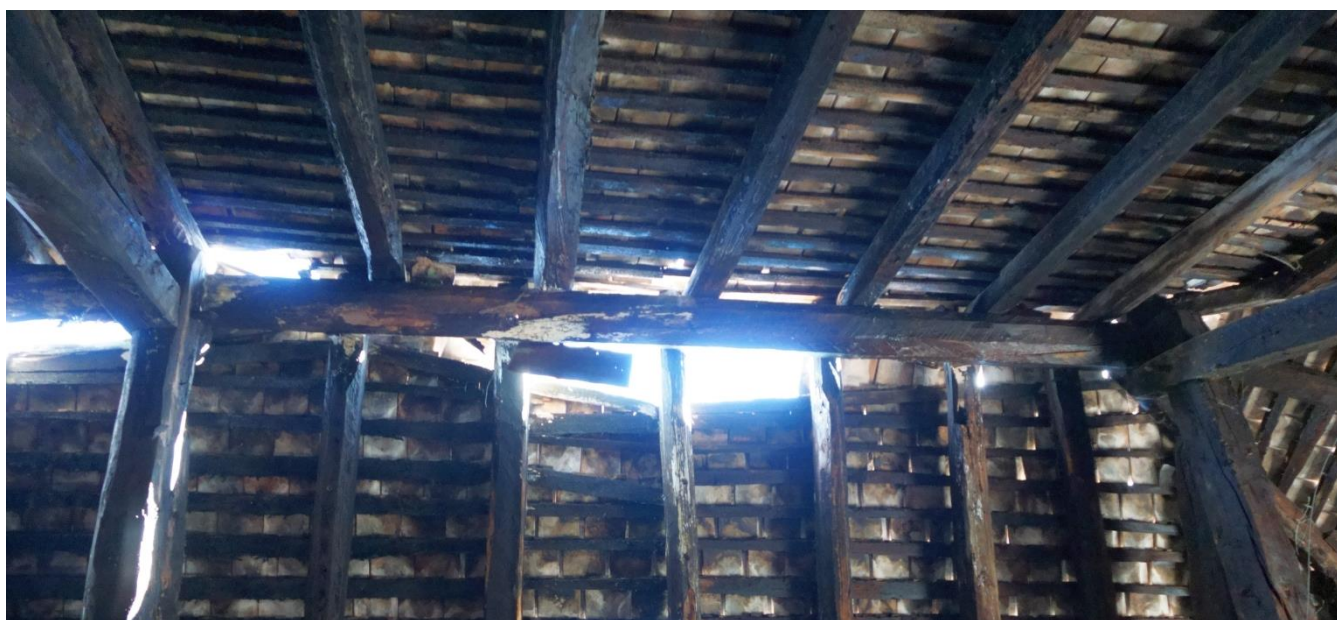
Figura 12 vista dall'interno, particolare discontinuità copertura

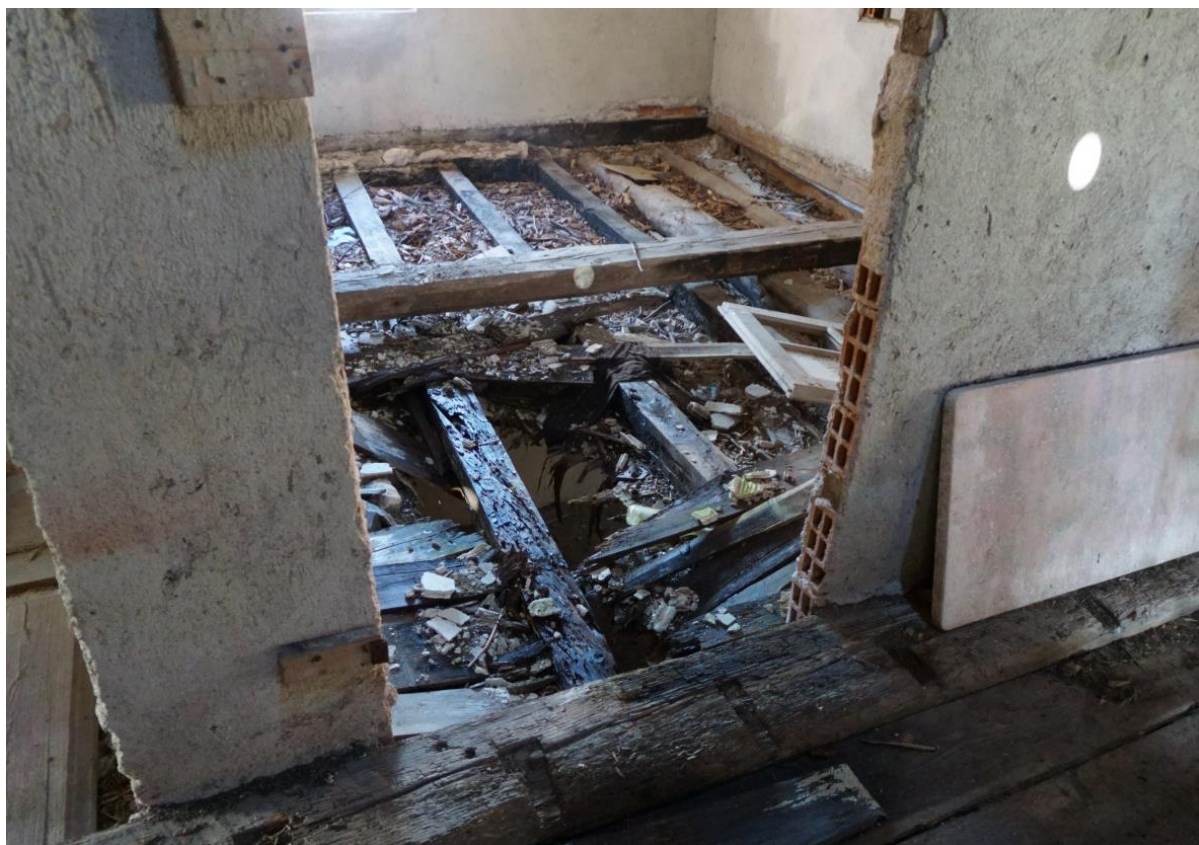
Si riscontra un rapido e progressivo degrado della struttura edilizia prevalentemente dovuto alle infiltrazioni di acqua dalla copertura. La forte inclinazione della copertura verso l'esterno impone interventi di ripristino della tenuta all'acqua e consolidamento della trave principale di colmo e dei travetti in appoggio, attività da eseguire dall'esterno tramite cestello per lavoro in quota.

Figura 13 vista dall'interno, solaio interno danneggiato da infiltrazioni

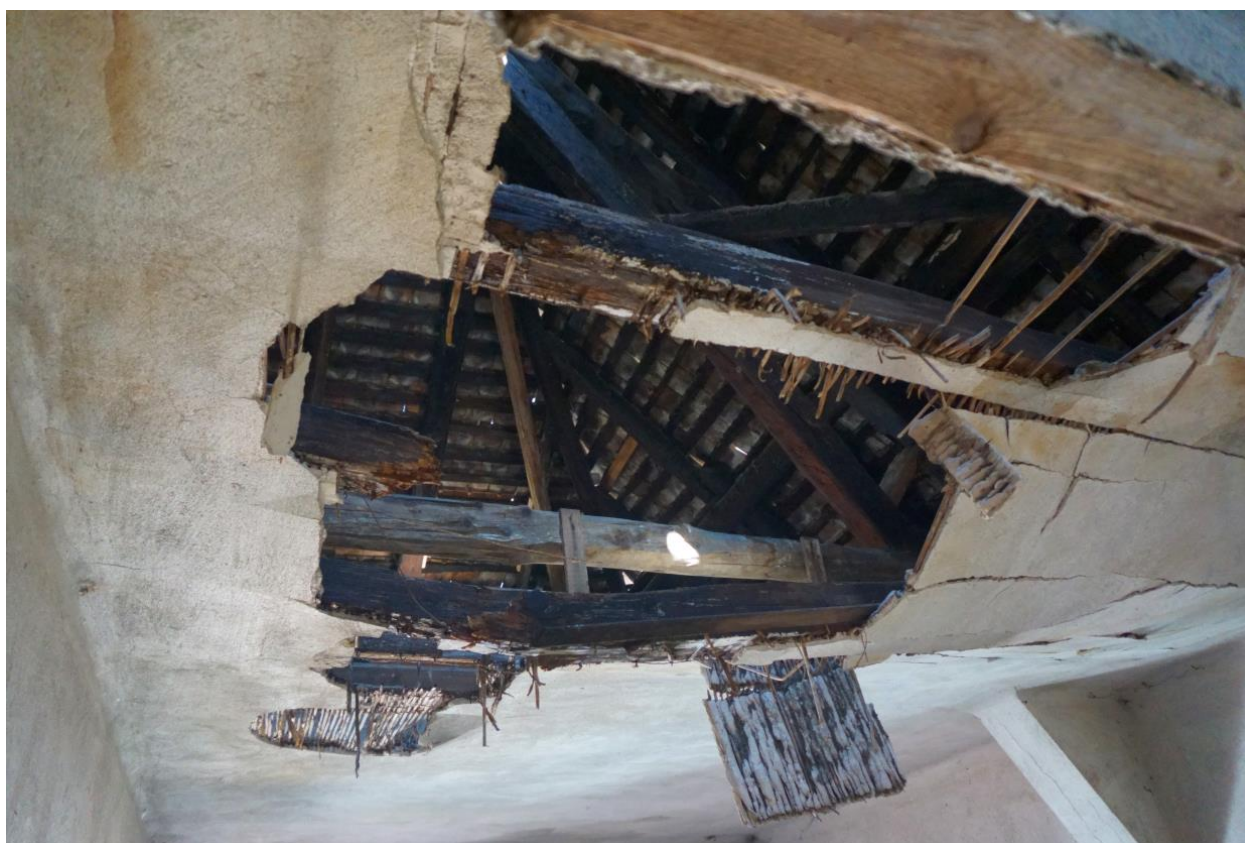
Figura 14 vista dall'interno, solaio intermedio danneggiato da infiltrazioni acqua
