Affidamento dei servizi di progettazione definitiva ed esecutiva, coordinamento della sicurezza in fase di progettazione e di esecuzione, direzione lavori, contabilità dei lavori ed accatastamento, finalizzati alla realizzazione della **nuova sede della D.I.A.**, sita in Reggio Calabria, Località Santa Caterina

OGGETTO:
RELAZIONI E DOCUMENTI
Report di controllo | verifica BIM

TAV N.
PE-RE-35_0

**Report di coordinamento BIM (LC1-LC2-LC3) e Report di verifica BIM (Lv1-Lv2)
secondo la norma UNI 11337 del 26 Gennaio 2017, dell'art. 23 comma 13 del Decreto Legislativo
50/2016 e del Decreto Ministeriale n. 560 del 2017**

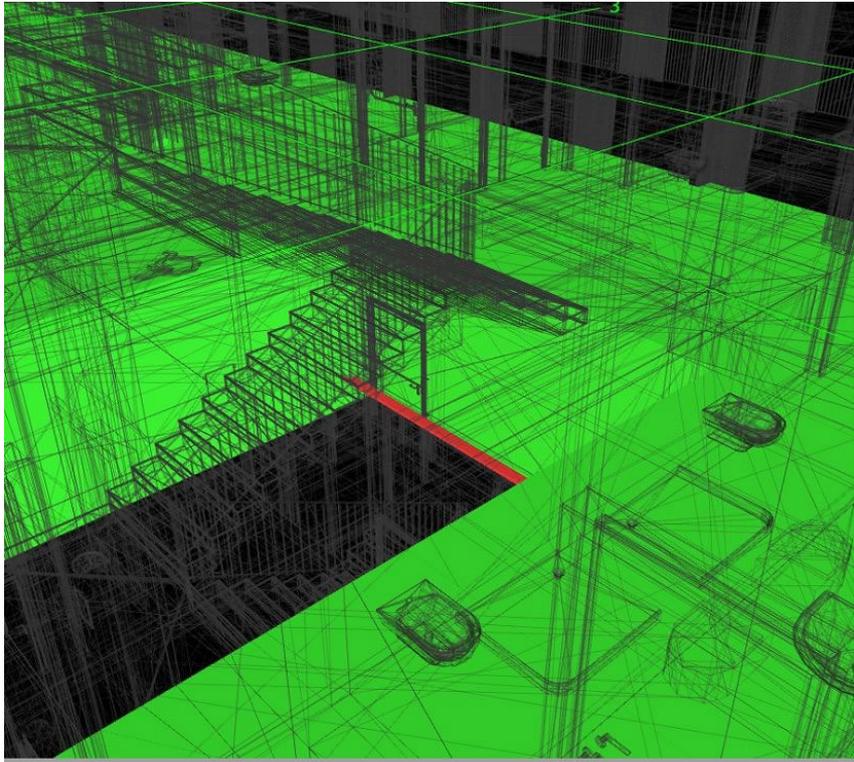
RISULTATO DELLA VERIFICA E IDENTIFICAZIONE DELLA PROBLEMATICHE E/O DELL'INCONGRUENZA (Breve descrizione) Navisworks Manage 2018 come risultato dell'analisi mette in evidenza tutte le criticità riscontrate tra i due modelli e chiede all'utente di analizzarle una per una per scegliere come procedere. Si può scegliere tra: - Attivo (Criticità attiva, ancora presente) - Rivisto (Criticità già sottoposta a modifica) - Approvato (Criticità la cui modifica è approvata) - Risolto (Criticità risolta) Poi si procede all'eventuale correzione			Segnalato l'errato posizionamento di un controsoffitto (Lastra continua in Classe A1).

Denominazione del Report di controllo e di verifica: VERIFICA MODELLO ARCHITETTONICO CON MODELLO STRUTTURALE		Report Num. 001
IMMAGINE DI RIFERIMENTO PER IDENTIFICAZIONE DELL'ELEMENTO (O DEGLI ELEMENTI) OGGETTO DELLA VERIFICA (Allegare immagine di riferimento o screenshot)

TOLLERANZE UTILIZZATE PER LA VERIFICA IN OGGETTO (Definire nella descrizione se la problematica rientra o meno nelle tolleranze previste)	La tolleranza utilizzata per la verifica è stata di 5 cm (0,05 m). In questo caso la tolleranza non è stata rispettata, e si è riscontrata l'incongruenza.	
PROCESSI DI RISOLUZIONE ADOTTATI PER RISOLVERE LA PROBLEMATICHE E/O L'INCONGRUENZA (Breve descrizione)	Si attua il riposizionamento del controsoffitto nella posizione corretta.	
Controllato e verificato da:	Arch. Arturo Augelletta	
Responsabile della progettazione:	Arch. Maurizio Pavani	
Data della verifica:	08/02/2021

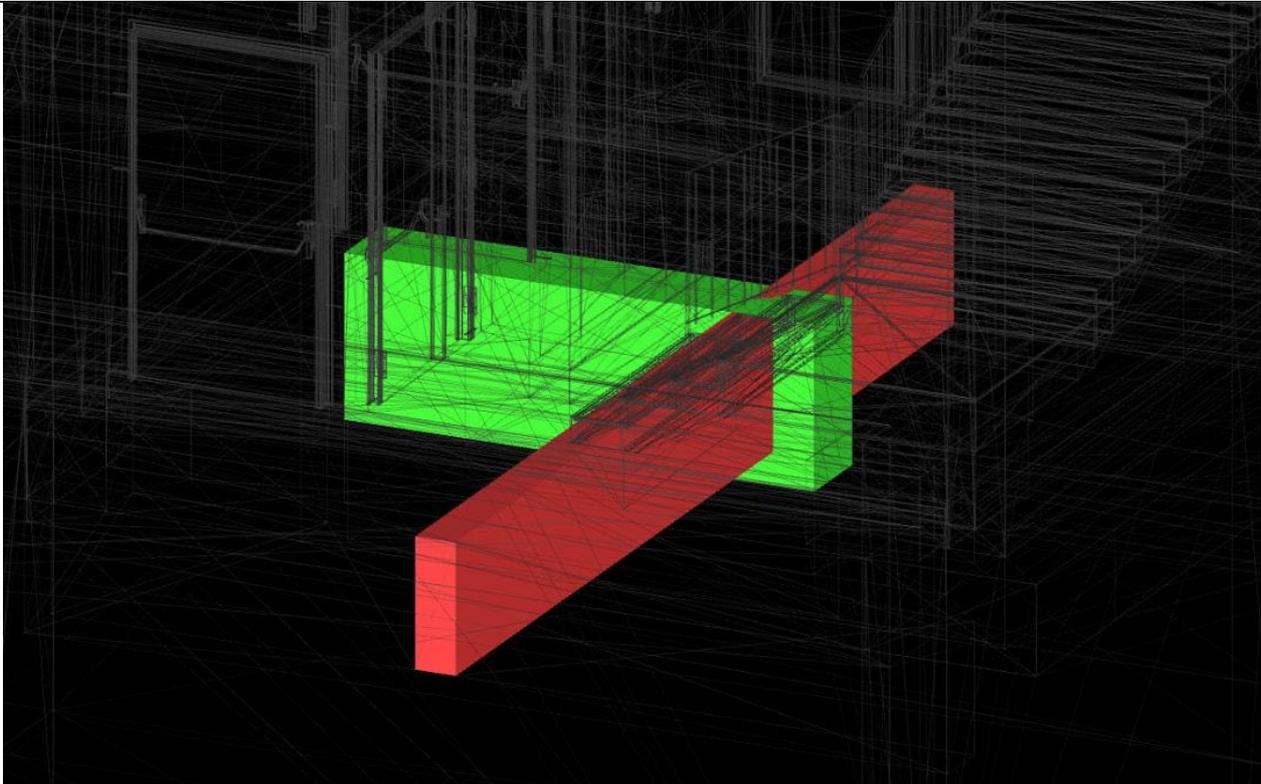
RISULTATO DELLA VERIFICA E IDENTIFICAZIONE DELLA PROBLEMATICHE E/O DELL'INCONGRUENZA (Breve descrizione) Navisworks Manage 2018 come risultato dell'analisi mette in evidenza tutte le criticità riscontrate tra i due modelli e chiede all'utente di analizzarle una per una per scegliere come procedere. Si può scegliere tra: - Attivo (Criticità attiva, ancora presente) - Rivisto (Criticità già sottoposta a modifica) - Approvato (Criticità la cui modifica è approvata) - Risolto (Criticità risolta) Poi si procede all'eventuale correzione			Segnalata l'interferenza tra Calcestruzzo armato gettato in opera ID elemento: 2451116 B00_Fossa ascensori

Denominazione del Report di controllo e di verifica: VERIFICA MODELLO ARCHITETTONICO CON MODELLO STRUTTURALE		Report Num. 002
IMMAGINE DI RIFERIMENTO PER IDENTIFICAZIONE DELL'ELEMENTO (O DEGLI ELEMENTI) OGGETTO DELLA VERIFICA (Allegare immagine di riferimento o screenshot)

TOLLERANZE UTILIZZATE PER LA VERIFICA IN OGGETTO (Definire nella descrizione se la problematica rientra o meno nelle tolleranze previste)	La tolleranza utilizzata per la verifica è stata di 5 cm (0,05 m). In questo caso la tolleranza non è stata rispettata, e si è riscontrata l'incongruenza.	
PROCESSI DI RISOLUZIONE ADOTTATI PER RISOLVERE LA PROBLEMATICHE E/O L'INCONGRUENZA (Breve descrizione)	Si attua la risagomatura del muro per permettere il corretto passaggio della trave.	
Controllato e verificato da:	Arch. Arturo Augelletta	
Responsabile della progettazione:	Arch. Maurizio Pavani	
Data della verifica:	08/02/2021

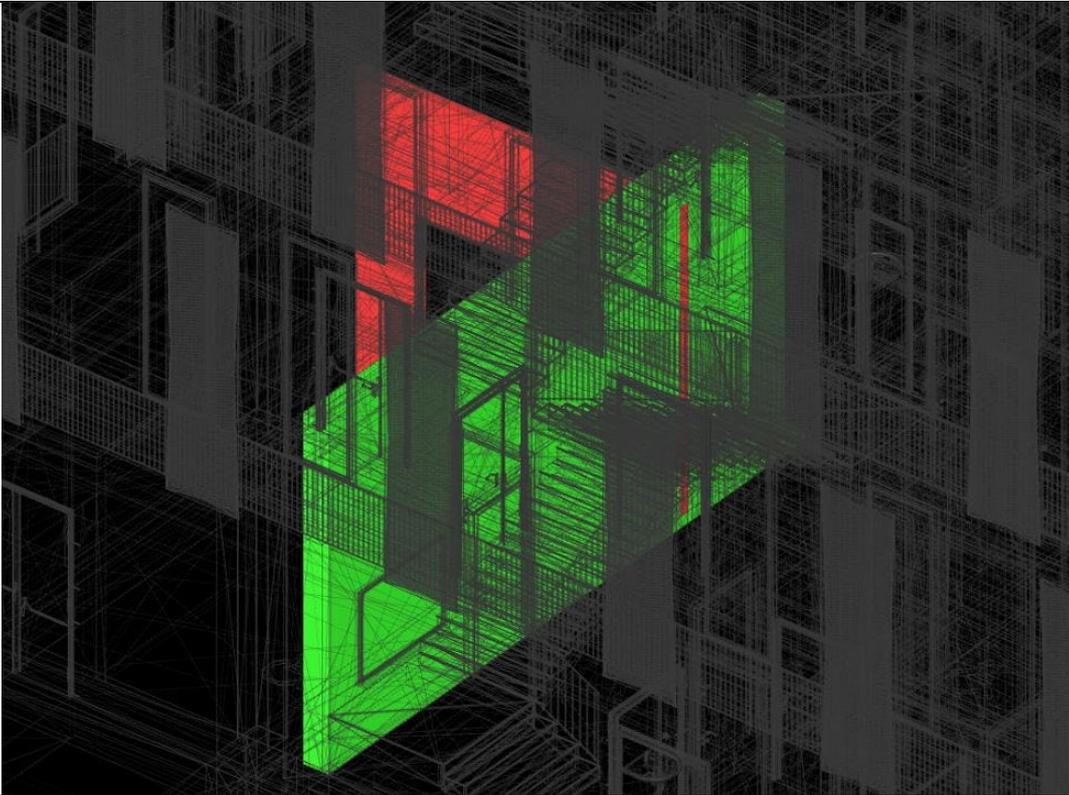
RISULTATO DELLA VERIFICA E IDENTIFICAZIONE DELLA PROBLEMATICHE E/O DELL'INCONGRUENZA (Breve descrizione) Navisworks Manage 2018 come risultato dell'analisi mette in evidenza tutte le criticità riscontrate tra i due modelli e chiede all'utente di analizzarle una per una per scegliere come procedere. Si può scegliere tra: - Attivo (Criticità attiva, ancora presente) - Rivisto (Criticità già sottoposta a modifica) - Approvato (Criticità la cui modifica è approvata) - Risolto (Criticità risolta) Poi si procede all'eventuale correzione			Segnalata l'interferenza tra un setto in cemento armato ed un muro architettonico Blocchi in conglomerato cellulare autoclavato ID elemento: 358356 B01

Denominazione del Report di controllo e di verifica: VERIFICA MODELLO ARCHITETTONICO CON MODELLO STRUTTURALE		Report Num. 003
IMMAGINE DI RIFERIMENTO PER IDENTIFICAZIONE DELL'ELEMENTO (O DEGLI ELEMENTI) OGGETTO DELLA VERIFICA (Allegare immagine di riferimento o screenshot)

TOLLERANZE UTILIZZATE PER LA VERIFICA IN OGGETTO (Definire nella descrizione se la problematica rientra o meno nelle tolleranze previste)	La tolleranza utilizzata per la verifica è stata di 5 cm (0,05 m). In questo caso la tolleranza non è stata rispettata, e si è riscontrata l'incongruenza.	
PROCESSI DI RISOLUZIONE ADOTTATI PER RISOLVERE LA PROBLEMATICHE E/O L'INCONGRUENZA (Breve descrizione)	Si attua la risagomatura del muro per permettere il corretto posizionamento del setto in c.a.	
Controllato e verificato da:	Arch. Arturo Augelletta	
Responsabile della progettazione:	Arch. Maurizio Pavani	
Data della verifica:	08/02/2021

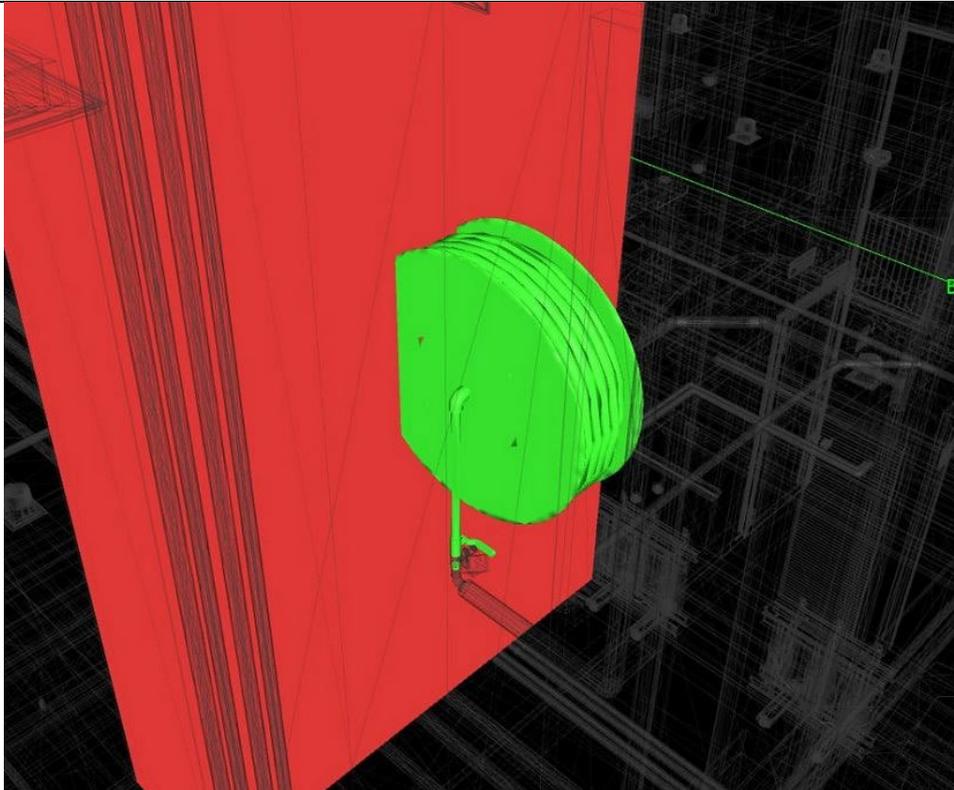
RISULTATO DELLA VERIFICA E IDENTIFICAZIONE DELLA PROBLEMATICHE E/O DELL'INCONGRUENZA (Breve descrizione) Navisworks Manage 2018 come risultato dell'analisi mette in evidenza tutte le criticità riscontrate tra i due modelli e chiede all'utente di analizzarle una per una per scegliere come procedere. Si può scegliere tra: - Attivo (Criticità attiva, ancora presente) - Rivisto (Criticità già sottoposta a modifica) - Approvato (Criticità la cui modifica è approvata) - Risolto (Criticità risolta) Poi si procede all'eventuale correzione			Segnalato l'errato posizionamento di un naspo rispetto ad una muratura, il naspo interseca la muratura Naspo – NLRS_x_rgb 255 000 000 T000 rood_generiek ID elemento: 971711 L01

Denominazione del Report di controllo e di verifica: VERIFICA MODELLO ARCHITETTONICO CON MODELLO IMPIANTISTICO		Report Num. 004
IMMAGINE DI RIFERIMENTO PER IDENTIFICAZIONE DELL'ELEMENTO (O DEGLI ELEMENTI) OGGETTO DELLA VERIFICA (Allegare immagine di riferimento o screenshot)

TOLLERANZE UTILIZZATE PER LA VERIFICA IN OGGETTO (Definire nella descrizione se la problematica rientra o meno nelle tolleranze previste)	La tolleranza utilizzata per la verifica è stata di 5 cm (0,05 m). In questo caso la tolleranza non è stata rispettata, e si è riscontrata l'incongruenza.	
PROCESSI DI RISOLUZIONE ADOTTATI PER RISOLVERE LA PROBLEMATICHE E/O L'INCONGRUENZA (Breve descrizione)	Si attua il riposizionamento del naspo nella posizione corretta per impedire la sovrapposizione.	
Controllato e verificato da:	Arch. Arturo Augelletta	
Responsabile della progettazione:	Arch. Maurizio Pavani	
Data della verifica:	09/02/2021

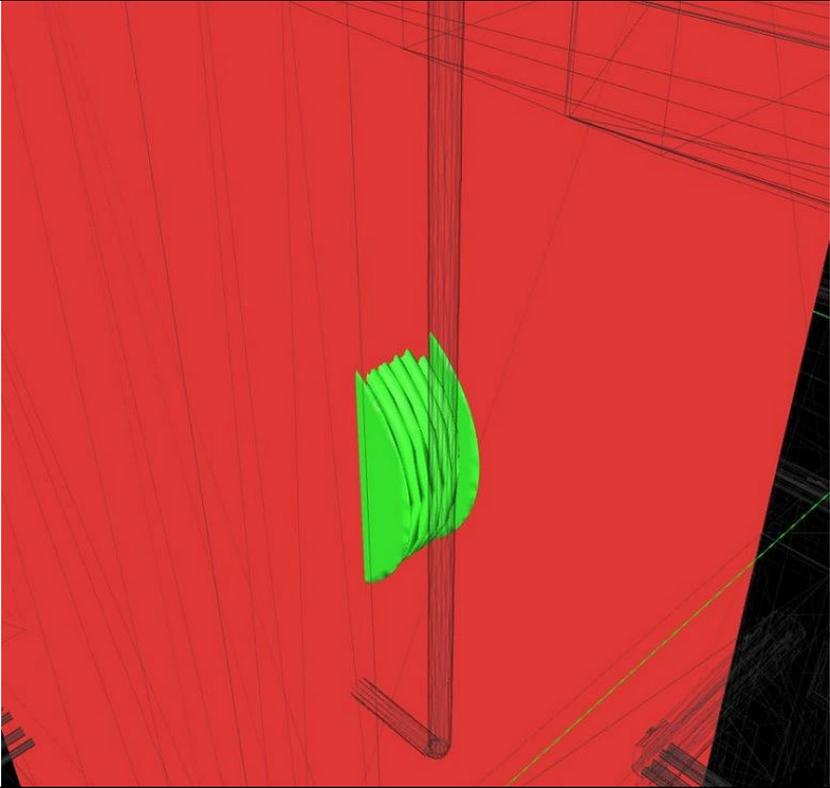
RISULTATO DELLA VERIFICA E IDENTIFICAZIONE DELLA PROBLEMATICHE E/O DELL'INCONGRUENZA (Breve descrizione) Navisworks Manage 2018 come risultato dell'analisi mette in evidenza tutte le criticità riscontrate tra i due modelli e chiede all'utente di analizzarle una per una per scegliere come procedere. Si può scegliere tra: - Attivo (Criticità attiva, ancora presente) - Rivisto (Criticità già sottoposta a modifica) - Approvato (Criticità la cui modifica è approvata) - Risolto (Criticità risolta) Poi si procede all'eventuale correzione			Segnalato l'errato posizionamento di un naspo rispetto ad una muratura, il naspo interseca la muratura Naspo – NLRS_x_rgb 255 000 000 T000 rood_generiek ID elemento: 970715 L00

Denominazione del Report di controllo e di verifica: VERIFICA MODELLO ARCHITETTONICO CON MODELLO IMPIANTISTICO		Report Num. 005
IMMAGINE DI RIFERIMENTO PER IDENTIFICAZIONE DELL'ELEMENTO (O DEGLI ELEMENTI) OGGETTO DELLA VERIFICA (Allegare immagine di riferimento o screenshot)

TOLLERANZE UTILIZZATE PER LA VERIFICA IN OGGETTO (Definire nella descrizione se la problematica rientra o meno nelle tolleranze previste)	La tolleranza utilizzata per la verifica è stata di 5 cm (0,05 m). In questo caso la tolleranza non è stata rispettata, e si è riscontrata l'incongruenza.	
PROCESSI DI RISOLUZIONE ADOTTATI PER RISOLVERE LA PROBLEMATICHE E/O L'INCONGRUENZA (Breve descrizione)	Si attua il riposizionamento del naspo nella posizione corretta per impedire la sovrapposizione.	
Controllato e verificato da:	Arch. Arturo Augelletta	
Responsabile della progettazione:	Arch. Maurizio Pavani	
Data della verifica:	09/02/2021

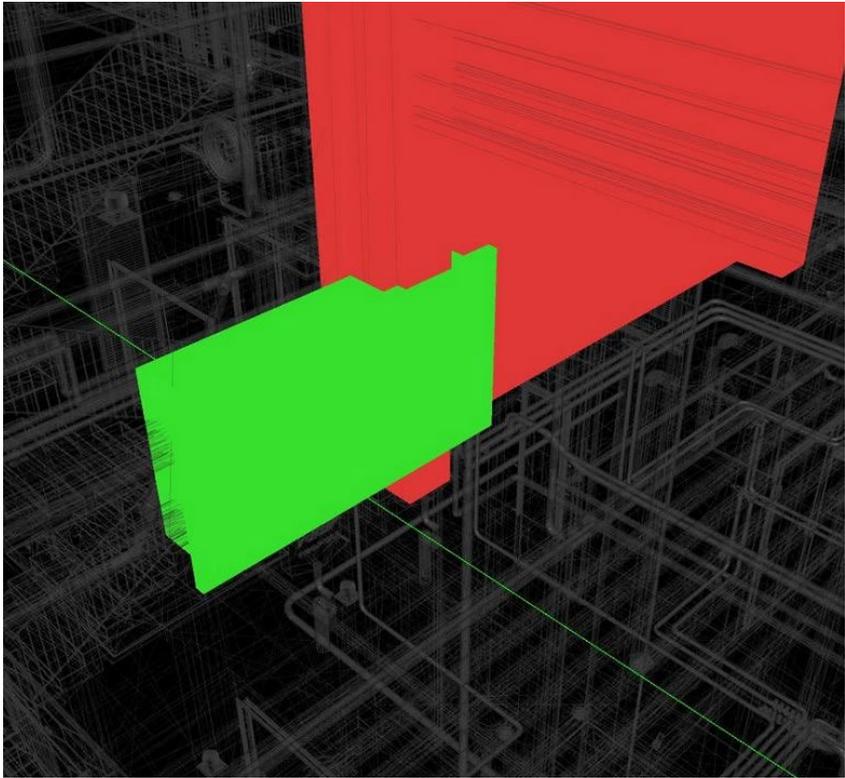
RISULTATO DELLA VERIFICA E IDENTIFICAZIONE DELLA PROBLEMATICHE E/O DELL'INCONGRUENZA (Breve descrizione) Navisworks Manage 2018 come risultato dell'analisi mette in evidenza tutte le criticità riscontrate tra i due modelli e chiede all'utente di analizzarle una per una per scegliere come procedere. Si può scegliere tra: - Attivo (Criticità attiva, ancora presente) - Rivisto (Criticità già sottoposta a modifica) - Approvato (Criticità la cui modifica è approvata) - Risolto (Criticità risolta) Poi si procede all'eventuale correzione			Segnalato l'errato posizionamento di una cassetta di scarico tipo Geberit rispetto ad una porta. La cassetta interseca la porta. Cassetta tipo Geberit – Elemento composto ID elemento: 1062743 L01

Denominazione del Report di controllo e di verifica: VERIFICA MODELLO ARCHITETTONICO CON MODELLO IMPIANTISTICO		Report Num. 006
IMMAGINE DI RIFERIMENTO PER IDENTIFICAZIONE DELL'ELEMENTO (O DEGLI ELEMENTI) OGGETTO DELLA VERIFICA (Allegare immagine di riferimento o screenshot)

TOLLERANZE UTILIZZATE PER LA VERIFICA IN OGGETTO (Definire nella descrizione se la problematica rientra o meno nelle tolleranze previste)	La tolleranza utilizzata per la verifica è stata di 5 cm (0,05 m). In questo caso la tolleranza non è stata rispettata, e si è riscontrata l'incongruenza.	
PROCESSI DI RISOLUZIONE ADOTTATI PER RISOLVERE LA PROBLEMATICHE E/O L'INCONGRUENZA (Breve descrizione)	Si attua il riposizionamento della cassetta di scarico tipo Geberit nella posizione corretta per impedire la sovrapposizione con la porta.	
Controllato e verificato da:	Arch. Arturo Augelletta	
Responsabile della progettazione:	Arch. Maurizio Pavani

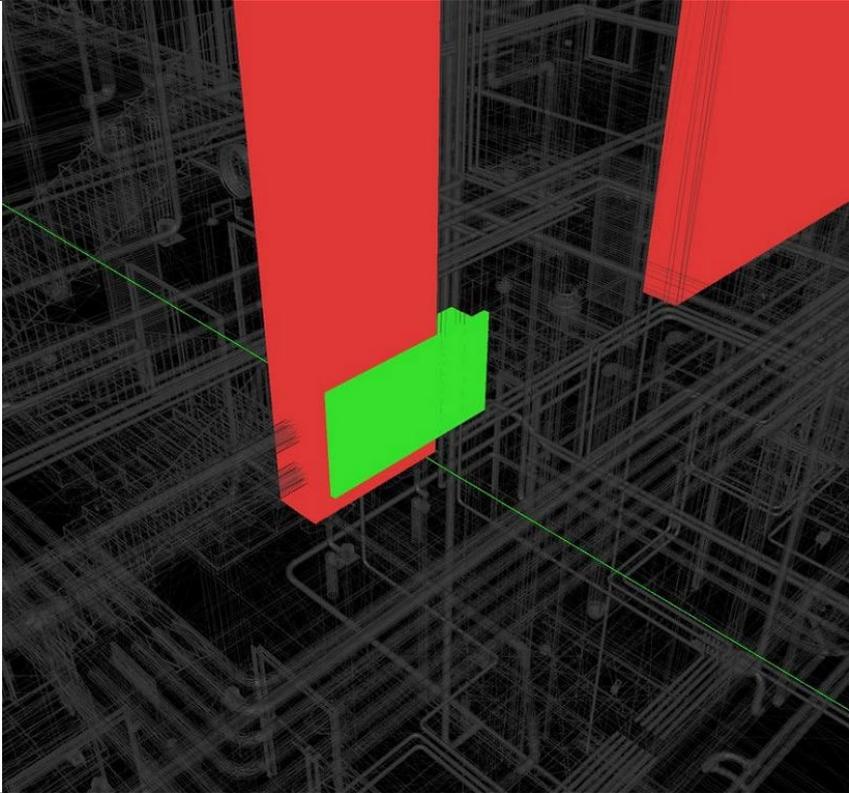
RISULTATO DELLA VERIFICA E IDENTIFICAZIONE DELLA PROBLEMATICHE E/O DELL'INCONGRUENZA (Breve descrizione) Navisworks Manage 2018 come risultato dell'analisi mette in evidenza tutte le criticità riscontrate tra i due modelli e chiede all'utente di analizzarle una per una per scegliere come procedere. Si può scegliere tra: - Attivo (Criticità attiva, ancora presente) - Rivisto (Criticità già sottoposta a modifica) - Approvato (Criticità la cui modifica è approvata) - Risolto (Criticità risolta) Poi si procede all'eventuale correzione			Segnalato l'errato posizionamento di una cassetta di scarico tipo Geberit rispetto ad una parete in cartongesso. Cassetta tipo Geberit – Elemento composto ID elemento: 1062743 L01

Denominazione del Report di controllo e di verifica: VERIFICA MODELLO ARCHITETTONICO CON MODELLO IMPIANTISTICO		Report Num. 007
IMMAGINE DI RIFERIMENTO PER IDENTIFICAZIONE DELL'ELEMENTO (O DEGLI ELEMENTI) OGGETTO DELLA VERIFICA (Allegare immagine di riferimento o screenshot)

TOLLERANZE UTILIZZATE PER LA VERIFICA IN OGGETTO (Definire nella descrizione se la problematica rientra o meno nelle tolleranze previste)	La tolleranza utilizzata per la verifica è stata di 5 cm (0,05 m). In questo caso la tolleranza non è stata rispettata, e si è riscontrata l'incongruenza.	
PROCESSI DI RISOLUZIONE ADOTTATI PER RISOLVERE LA PROBLEMATICHE E/O L'INCONGRUENZA (Breve descrizione)	Si attua il riposizionamento della cassetta di scarico tipo Geberit nella posizione corretta per impedire la sovrapposizione con la parete in cartongesso.	
Controllato e verificato da:	Arch. Arturo Augelletta	
Responsabile della progettazione:	Arch. Maurizio Pavani

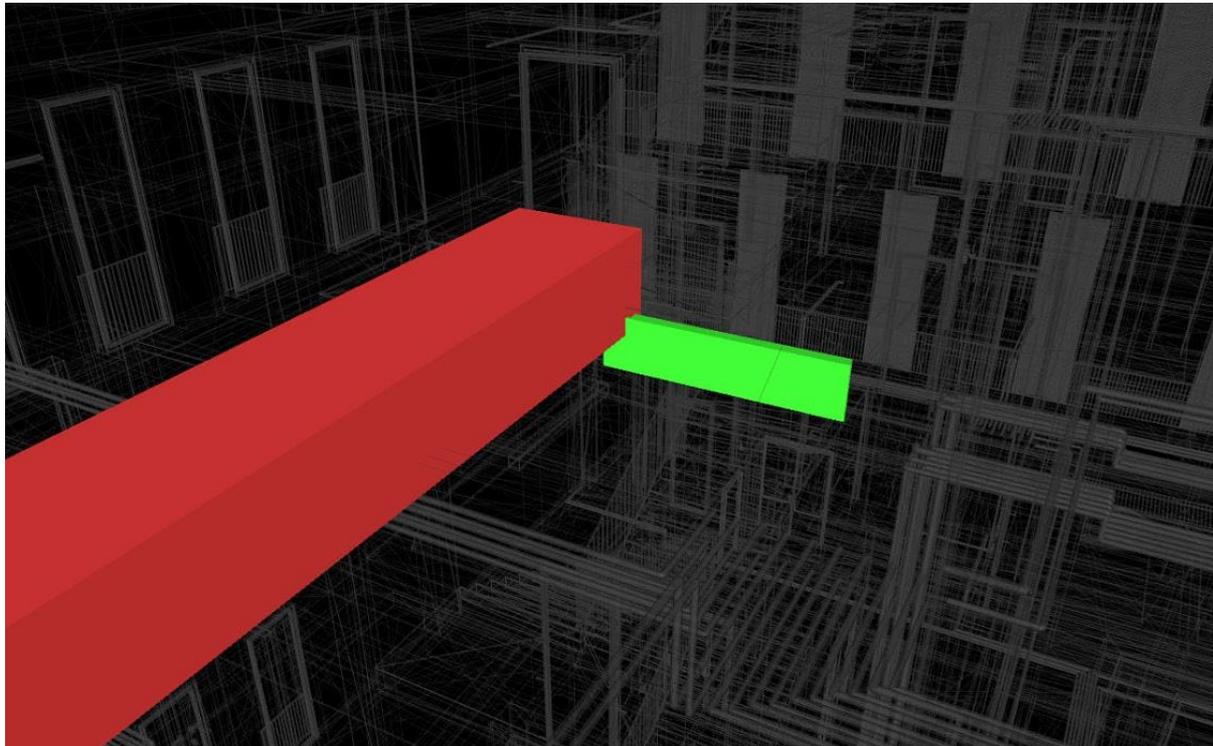
RISULTATO DELLA VERIFICA E IDENTIFICAZIONE DELLA PROBLEMATICHE E/O DELL'INCONGRUENZA (Breve descrizione) Navisworks Manage 2018 come risultato dell'analisi mette in evidenza tutte le criticità riscontrate tra i due modelli e chiede all'utente di analizzarle una per una per scegliere come procedere. Si può scegliere tra: - Attivo (Criticità attiva, ancora presente) - Rivisto (Criticità già sottoposta a modifica) - Approvato (Criticità la cui modifica è approvata) - Risolto (Criticità risolta) Poi si procede all'eventuale correzione			Segnalato l'errato posizionamento di un collettore di scarico con una parete in calcestruzzo armato.. Collettore CS10 ID elemento: 1010762 L02

Denominazione del Report di controllo e di verifica: VERIFICA MODELLO ARCHITETTONICO CON MODELLO IMPIANTISTICO		Report Num. 008
IMMAGINE DI RIFERIMENTO PER IDENTIFICAZIONE DELL'ELEMENTO (O DEGLI ELEMENTI) OGGETTO DELLA VERIFICA (Allegare immagine di riferimento o screenshot)

TOLLERANZE UTILIZZATE PER LA VERIFICA IN OGGETTO (Definire nella descrizione se la problematica rientra o meno nelle tolleranze previste)	La tolleranza utilizzata per la verifica è stata di 5 cm (0,05 m). In questo caso la tolleranza non è stata rispettata, e si è riscontrata l'incongruenza.	
PROCESSI DI RISOLUZIONE ADOTTATI PER RISOLVERE LA PROBLEMATICHE E/O L'INCONGRUENZA (Breve descrizione)	Si attua il riposizionamento del collettore nella posizione corretta per impedire la sovrapposizione con la parete in calcestruzzo.	
Controllato e verificato da:	Arch. Arturo Augelletta	
Responsabile della progettazione:	Arch. Maurizio Pavani

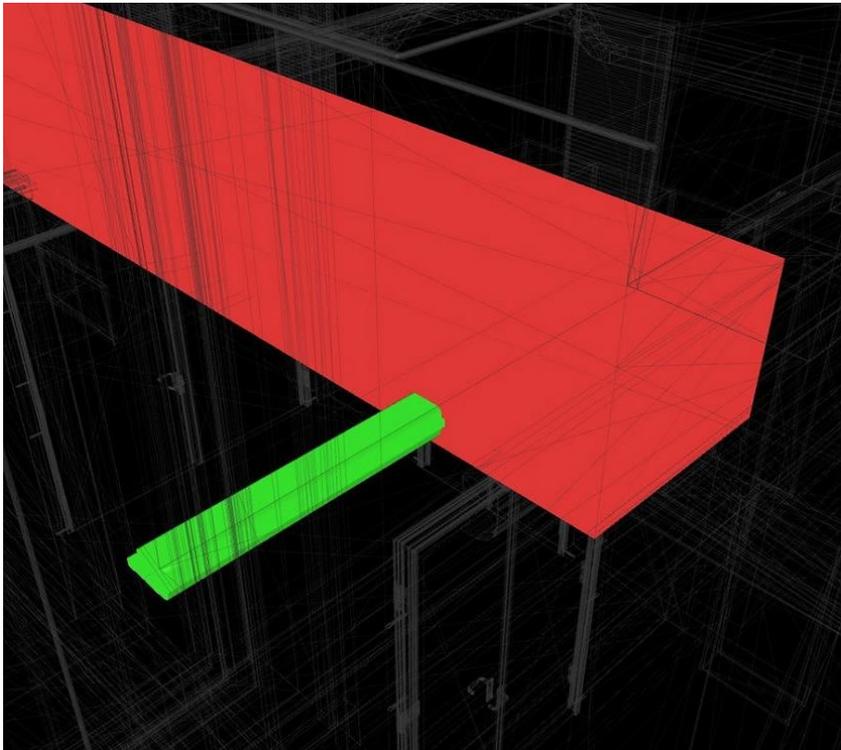
<p>RISULTATO DELLA VERIFICA E IDENTIFICAZIONE DELLA PROBLEMATICHE E/O DELL'INCONGRUENZA (Breve descrizione)</p> <p>Navisworks Manage 2018 come risultato dell'analisi mette in evidenza tutte le criticità riscontrate tra i due modelli e chiede all'utente di analizzarle una per una per scegliere come procedere.</p> <p>Si può scegliere tra:</p> <ul style="list-style-type: none"> - Attivo (Criticità attiva, ancora presente) - Rivisto (Criticità già sottoposta a modifica) - Approvato (Criticità la cui modifica è approvata) - Risolto (Criticità risolta) <p>Poi si procede all'eventuale correzione</p>			<p>Segnalato l'errato posizionamento di una plafoniera stagna con una trave in calcestruzzo armato.</p> <p>Plafoniera GEWIS-PORTALAMPADE – RAL 7035</p> <p>ID elemento: 1334226</p> <p>L00</p>

Denominazione del Report di controllo e di verifica: VERIFICA MODELLO STRUTTURALE CON MODELLO IMPIANTISTICO		Report Num. 009
IMMAGINE DI RIFERIMENTO PER IDENTIFICAZIONE DELL'ELEMENTO (O DEGLI ELEMENTI) OGGETTO DELLA VERIFICA (Allegare immagine di riferimento o screenshot)

TOLLERANZE UTILIZZATE PER LA VERIFICA IN OGGETTO (Definire nella descrizione se la problematica rientra o meno nelle tolleranze previste)	La tolleranza utilizzata per la verifica è stata di 5 cm (0,05 m). In questo caso la tolleranza non è stata rispettata, e si è riscontrata l'incongruenza.	
PROCESSI DI RISOLUZIONE ADOTTATI PER RISOLVERE LA PROBLEMATICHE E/O L'INCONGRUENZA (Breve descrizione)	Si attua il riposizionamento della plafoniera nella posizione corretta per impedire l'intersezione con la trave in calcestruzzo.	
Controllato e verificato da:	Arch. Arturo Augelletta	
Responsabile della progettazione:	Arch. Maurizio Pavani

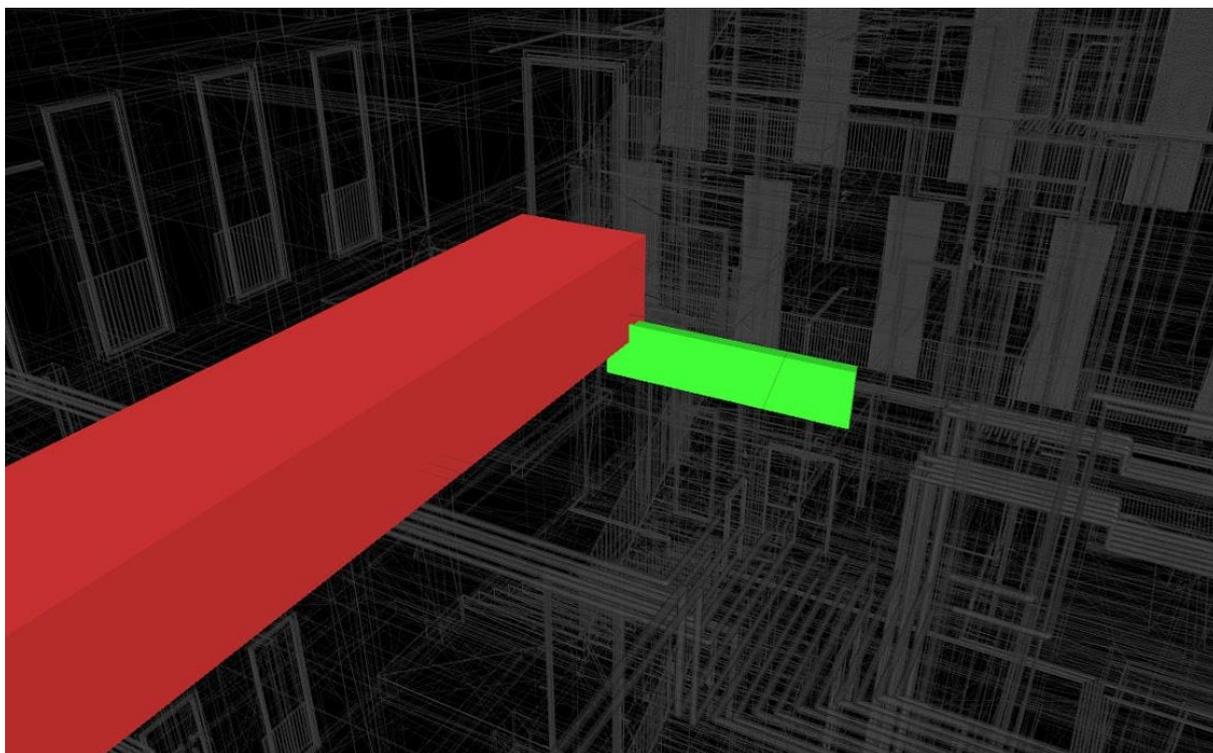
**Report
Num. 010**

La tolleranza utilizzata per la verifica è stata di 5
cm (0,05 m).

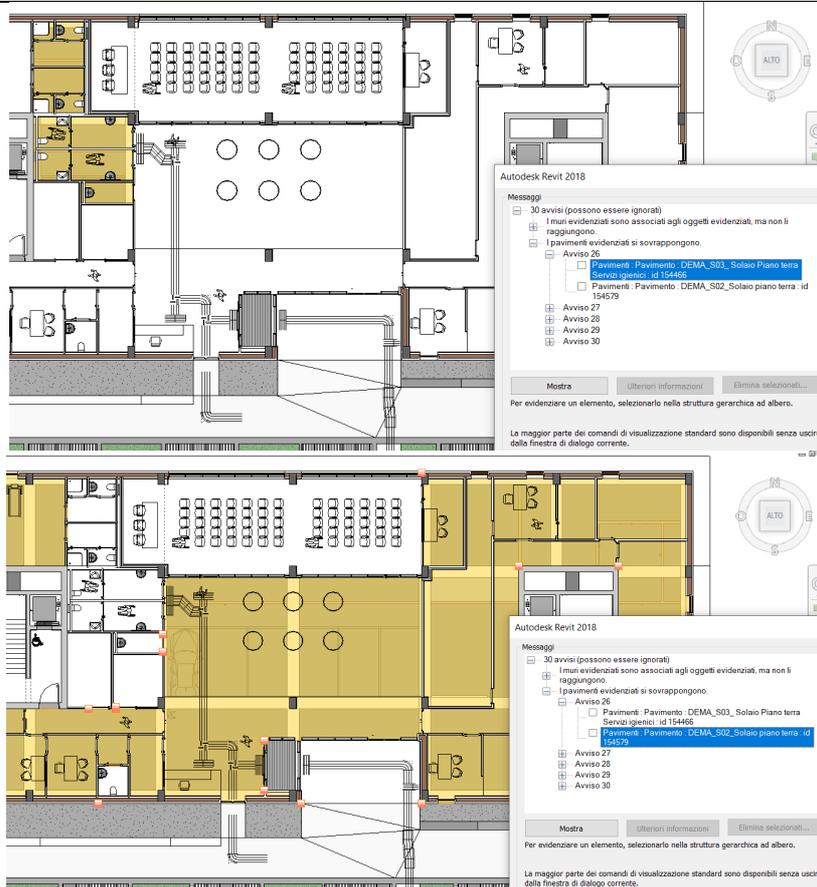
**Report
 Num. 011**

La tolleranza utilizzata per la verifica identifica la sovrapposizione tra elementi diversi adiacenti.

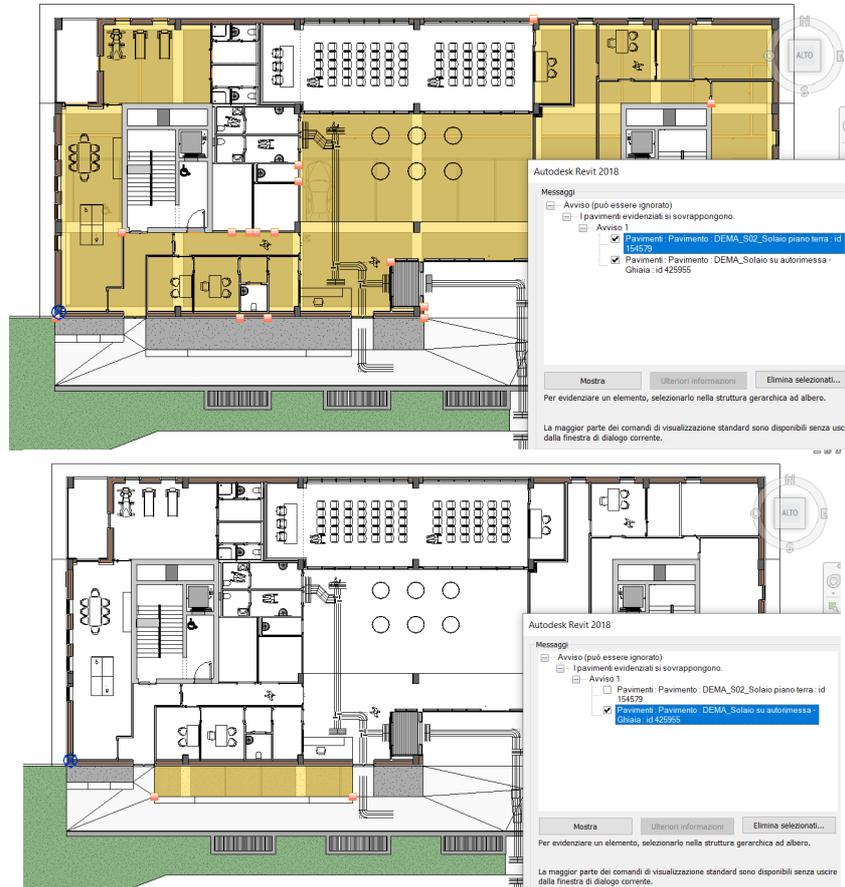
**Report
 Num. 012**

La tolleranza utilizzata per la verifica identifica la
 sovrapposizione tra elementi diversi adiacenti.

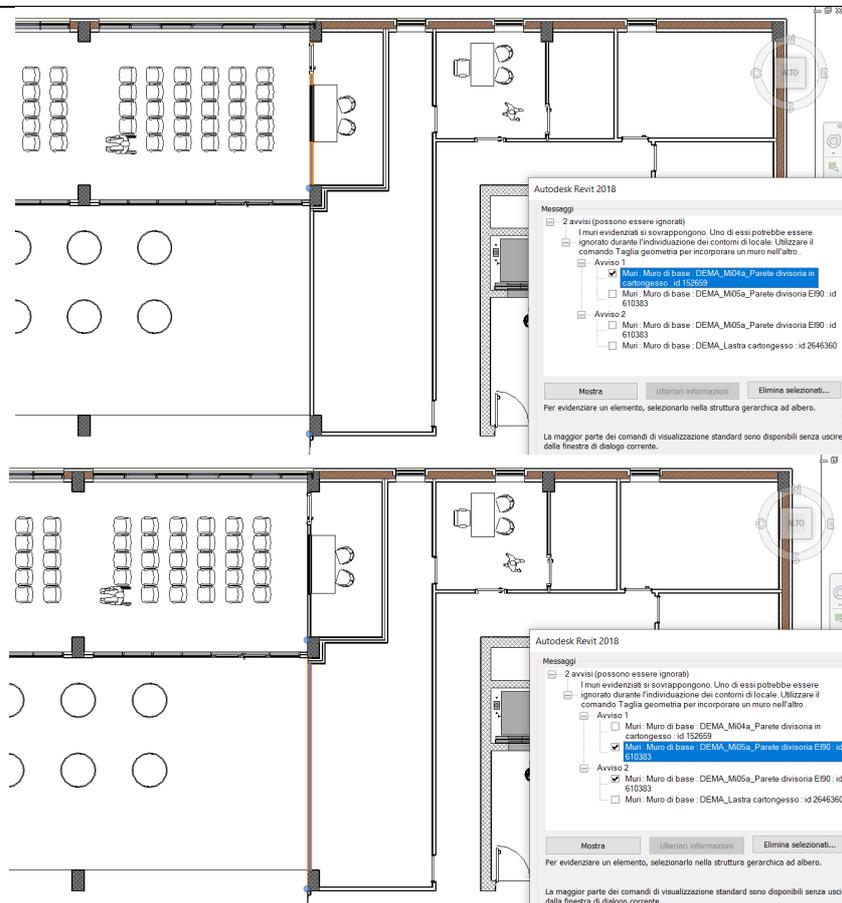
**Report
 Num. 013**

La tolleranza utilizzata per la verifica identifica la
 sovrapposizione tra elementi diversi adiacenti.

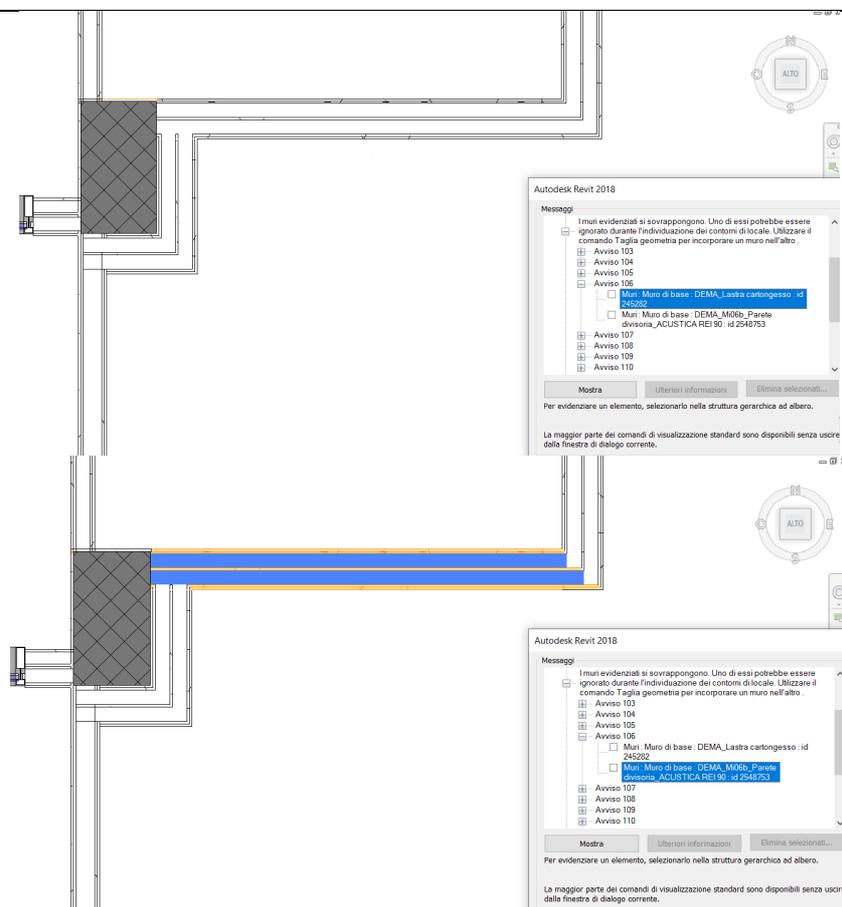
**Report
 Num. 014**

La tolleranza utilizzata per la verifica identifica la sovrapposizione tra elementi diversi adiacenti.

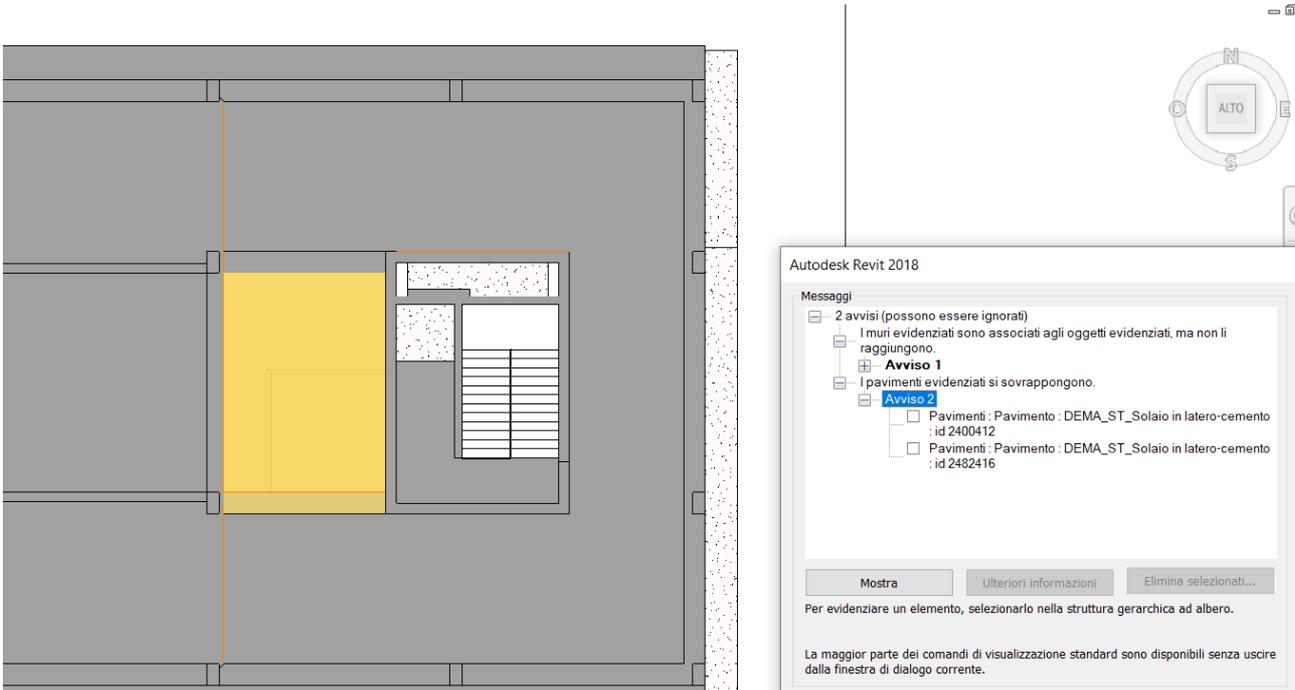
RISULTATO DELLA VERIFICA E IDENTIFICAZIONE DELLA PROBLEMATICHE E/O DELL'INCONGRUENZA (Breve descrizione) Revit 2018 come risultato dell'analisi mette in evidenza tutte le criticità riscontrate tra gli oggetti all'interno del modello e chiede all'utente di analizzarle una per una per scegliere come procedere. Si può riscontrare: - Avviso (Criticità eventualmente trascurabile) - Errore (Criticità che necessita di una correzione per proseguire) Poi si procede all'eventuale correzione			Segnalata la sovrapposizione tra due pavimenti, che contengono geometrie che si compenetrano. Pavimento DEMA_ST_Solaio in laterocemento ID: 2400412 Pavimento DEMA_ST_Solaio in laterocemento ID: 2582416

<p>Denominazione del Report di controllo e di verifica: VERIFICA ELEMENTI INTERI MODELLO STRUTTURALE</p>	<p>Report Num. 015</p>
<p>IMMAGINE DI RIFERIMENTO PER IDENTIFICAZIONE DELL'ELEMENTO (O DEGLI ELEMENTI) OGGETTO DELLA VERIFICA (Allegare immagine di riferimento o screenshot)</p>

<p>TOLLERANZE UTILIZZATE PER LA VERIFICA IN OGGETTO (Definire nella descrizione se la problematica rientra o meno nelle tolleranze previste)</p>	<p>La tolleranza utilizzata per la verifica identifica la sovrapposizione tra elementi diversi adiacenti.</p> <p>In questo caso la tolleranza non è stata rispettata, e si è riscontrata l'incongruenza.</p>
<p>PROCESSI DI RISOLUZIONE ADOTTATI PER RISOLVERE LA PROBLEMATICHE E/O L'INCONGRUENZA (Breve descrizione)</p>	<p>Si risagomano i pavimenti per evitare la compenetrazione, e il conseguente doppio conteggio dei materiali che li compongono.</p>
<p>Controllato e verificato da:</p>	<p>Arch. Arturo Augelletta</p>
<p>Responsabile della progettazione:</p>	<p>Arch. Maurizio Pavani</p>
<p>Data della verifica:</p>	<p>10/02/2021</p>
