**PROGETTO PER LA RIMOZIONE E BONIFICA DELLE  
COPERTURE IN ETERNIT DEI MANUFATTI DEL COMPLESSO  
"EX DEPOSITO GENIO MILITARE" IN PIZZIGHETTONE (CR)**  
**- Via Marconi n. 4 -**

**6AP**

**FASI DI LAVORO E BONIFICA - Piante, Prospetti e Sezioni**

**DOCUMENTAZIONE FOTOGRAFICA : FASE "E" (9 - 10 -30 -31)**

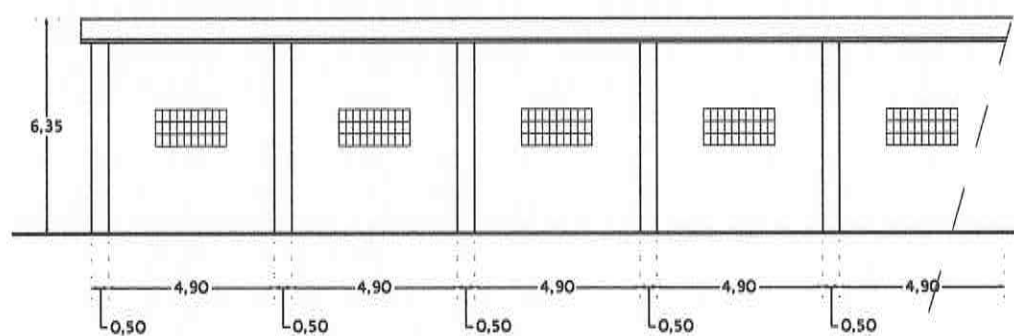
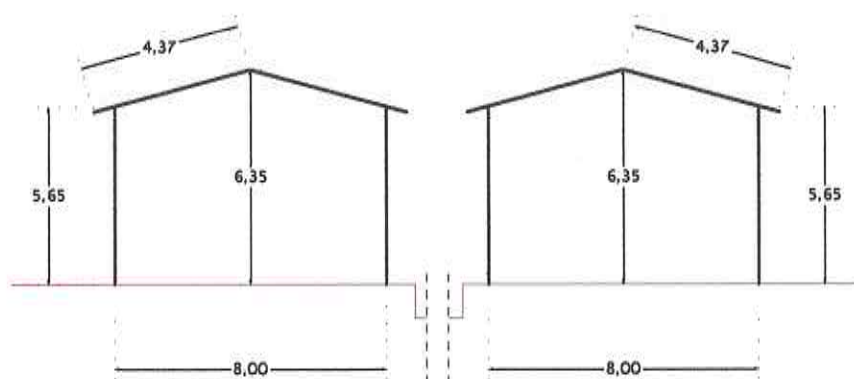
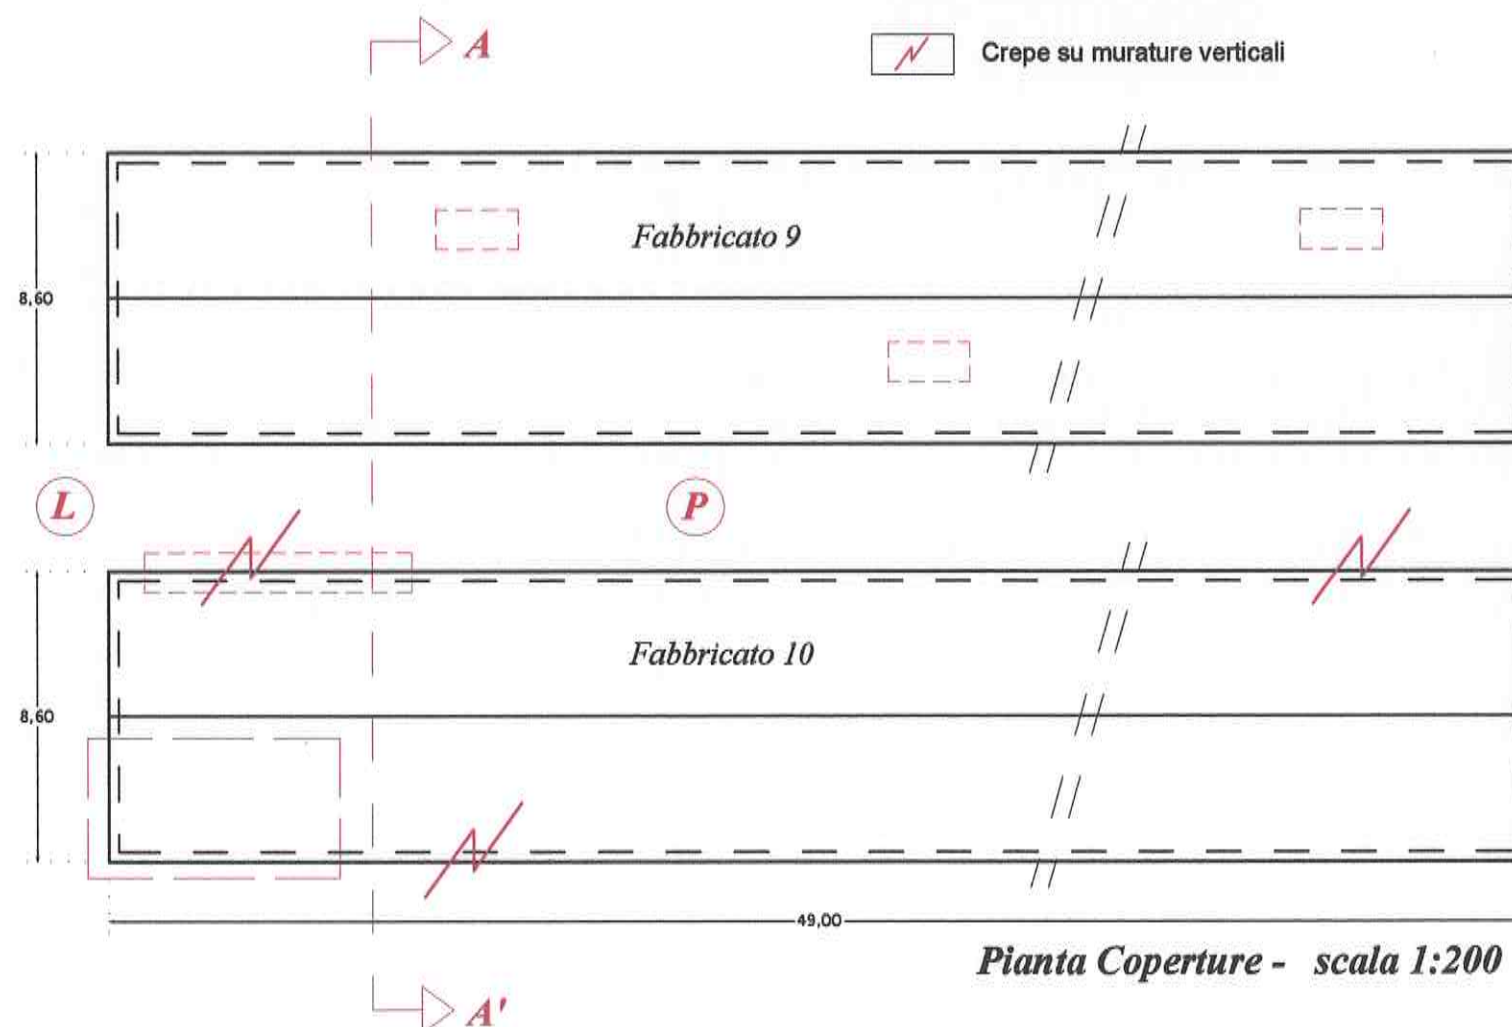
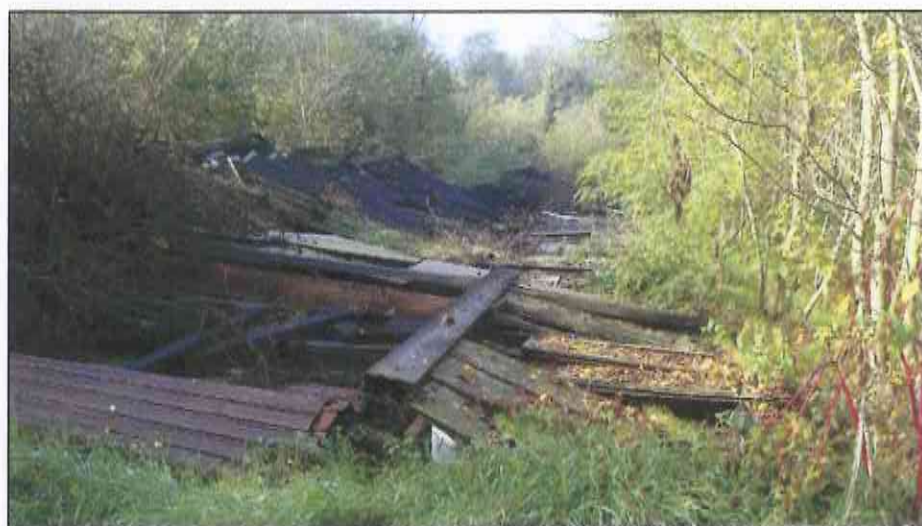
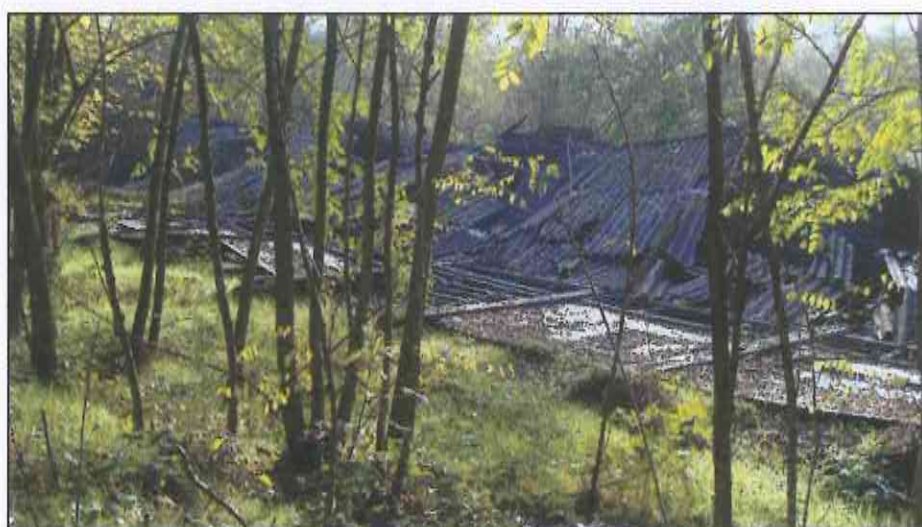
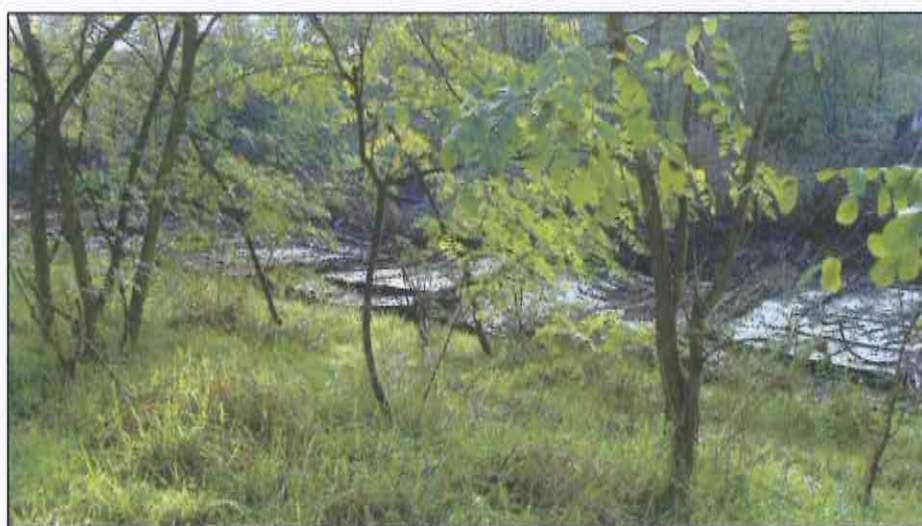
**SCHEDA N°E.1**

**Fabbricati n° 9 / 10 - Mappali 34 / 35**

| Tipologia | Capannone chiuso su quattro lati.<br>Finestrato con serrande in lamiera solo sui due lati esterni. |
| Tipo copertura | Capriate e solaio in legno. Lastre di copertura in eternit su morali di legno. |
| Stato di conservazione | Insufficiente / Scadente |

- Crollo e/o cedimento di capriate in legno
- Crollo e/o cedimento di lastre di copertura in eternit
- Avvallamenti su coperture
- Crepe su murature verticali

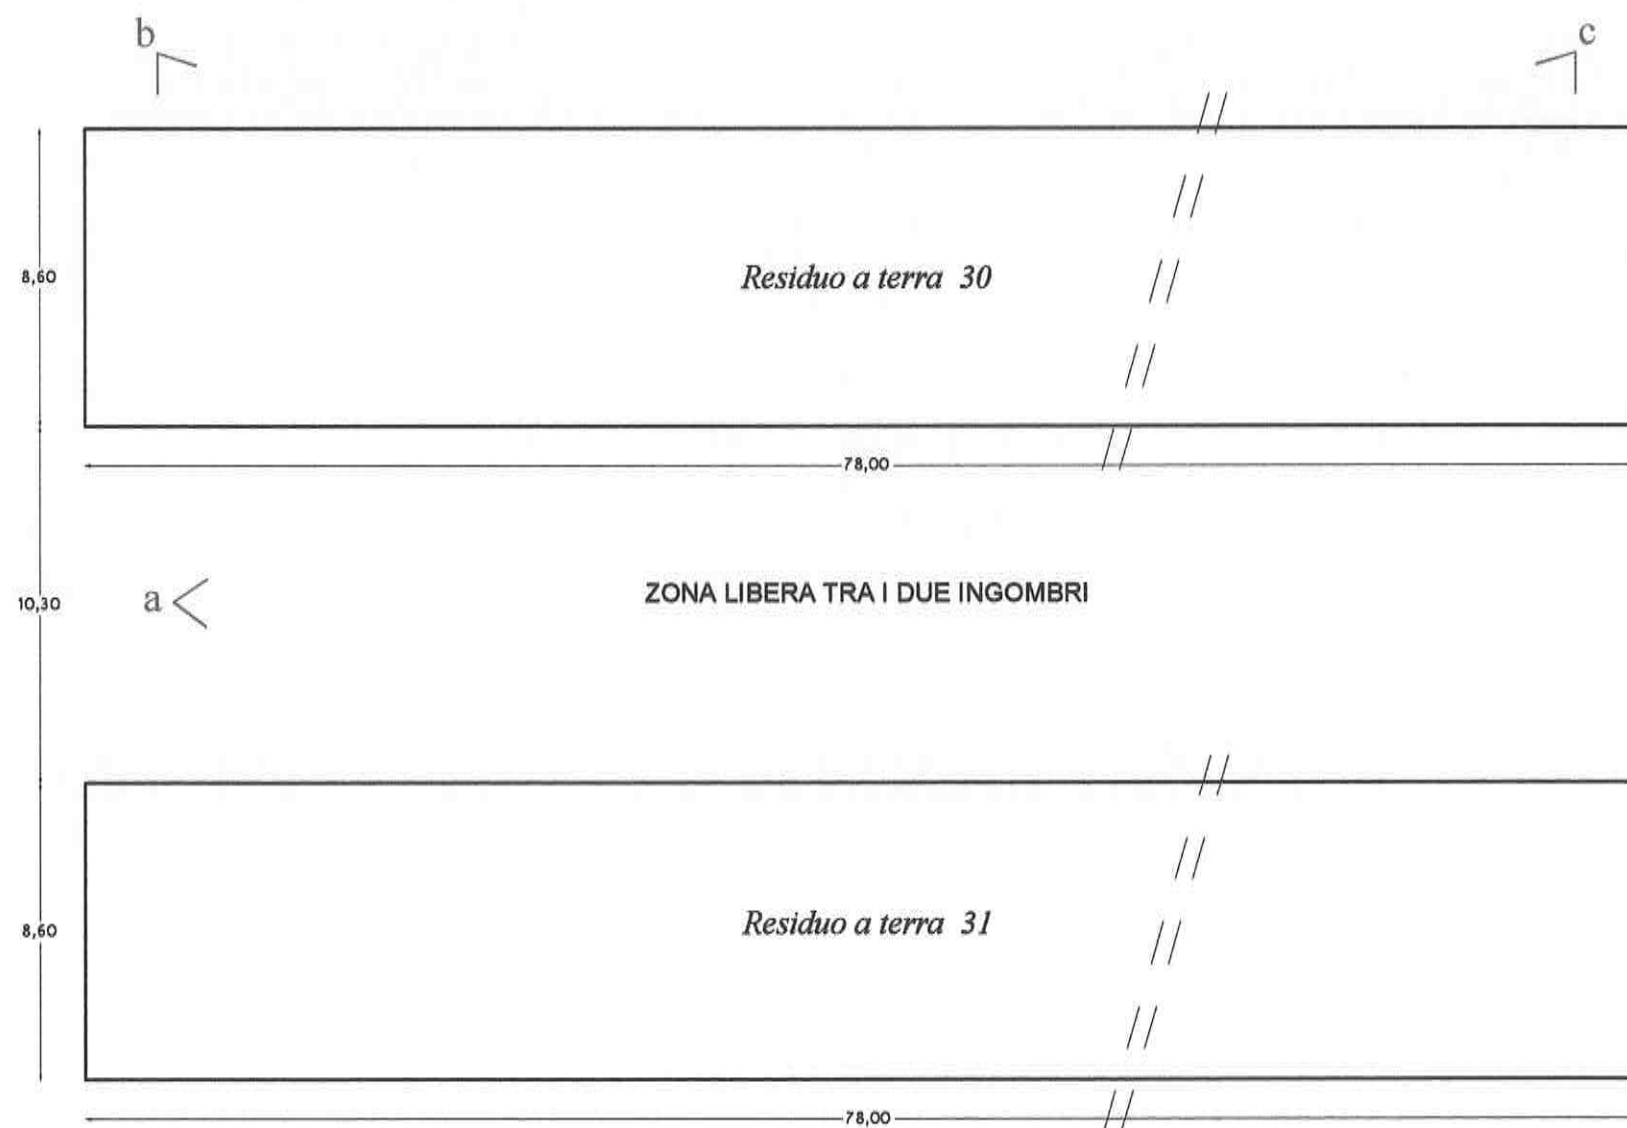
## SCHEDA N°E.2

Fabbricati n° 30 / 31 - Mappali 11 / 12

| Tipologia | Residui crollati ora a terra. |
| Stato di conservazione | In pezzi disgregati. |

Posizione a terra dei residui - scala 1:200
