LAVORI DI SOMMA URGENZA PER L'ELIMINAZIONE DEL PERICOLO PER LA PUBBLICA INCOLUMITA'. MESSA IN SICUREZZA DEI PROSPETTI DI PALAZZO MARCHESI (PAD0055) PIAZZA SS. QUARANTA MARTIRI AL CASALOTTO NN.14-19 – 90134 PALERMO.

PERIZIA GIUSTIFICATIVA

REPERTORIO FOTOGRAFICO

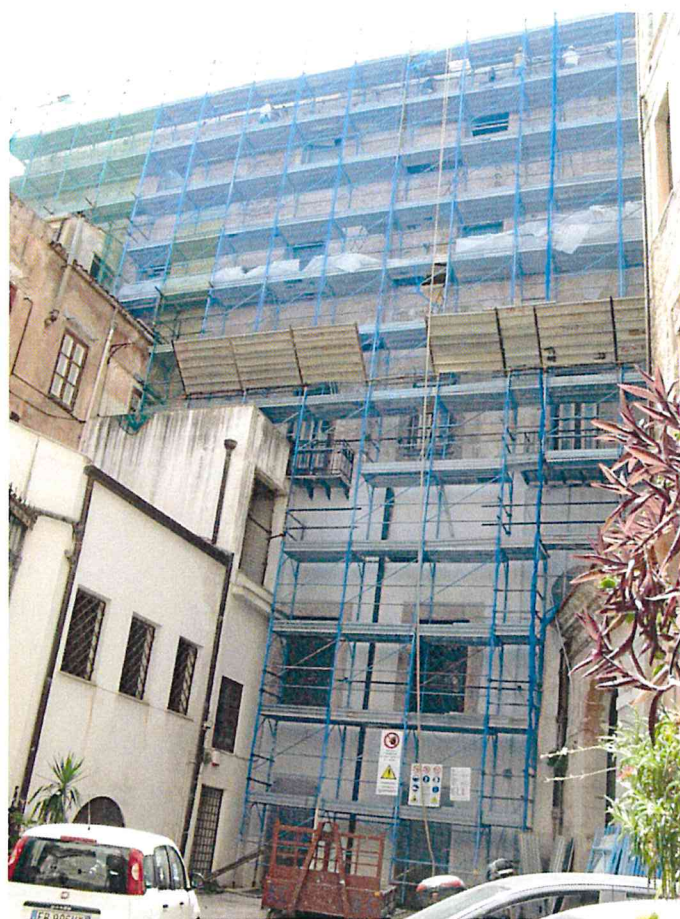
Ponteggio prospetto sud cortile Palazzo Marchesi

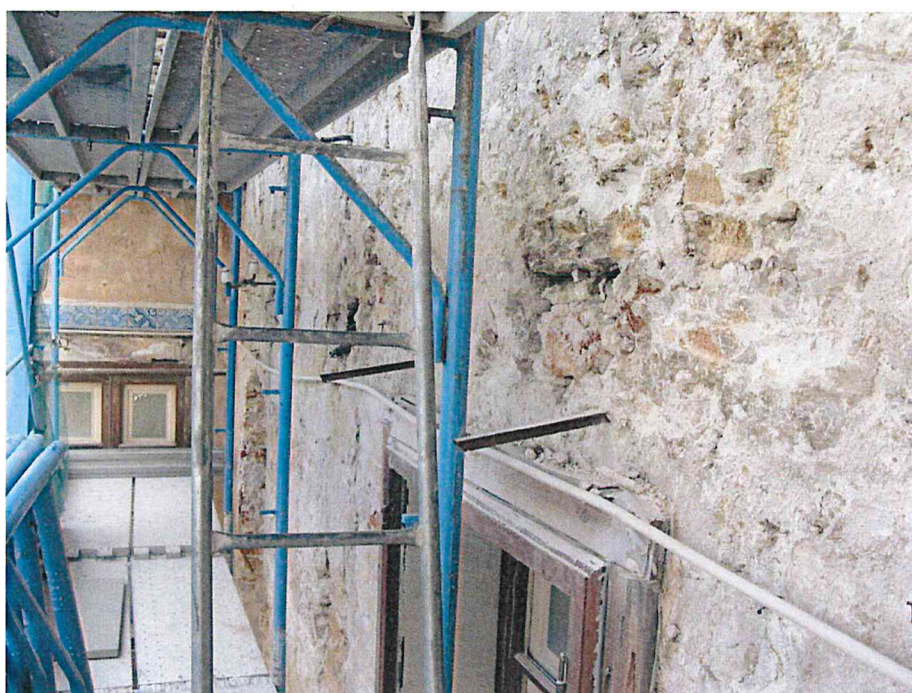
Prospetto dopo la picchettatura dell'intonaco

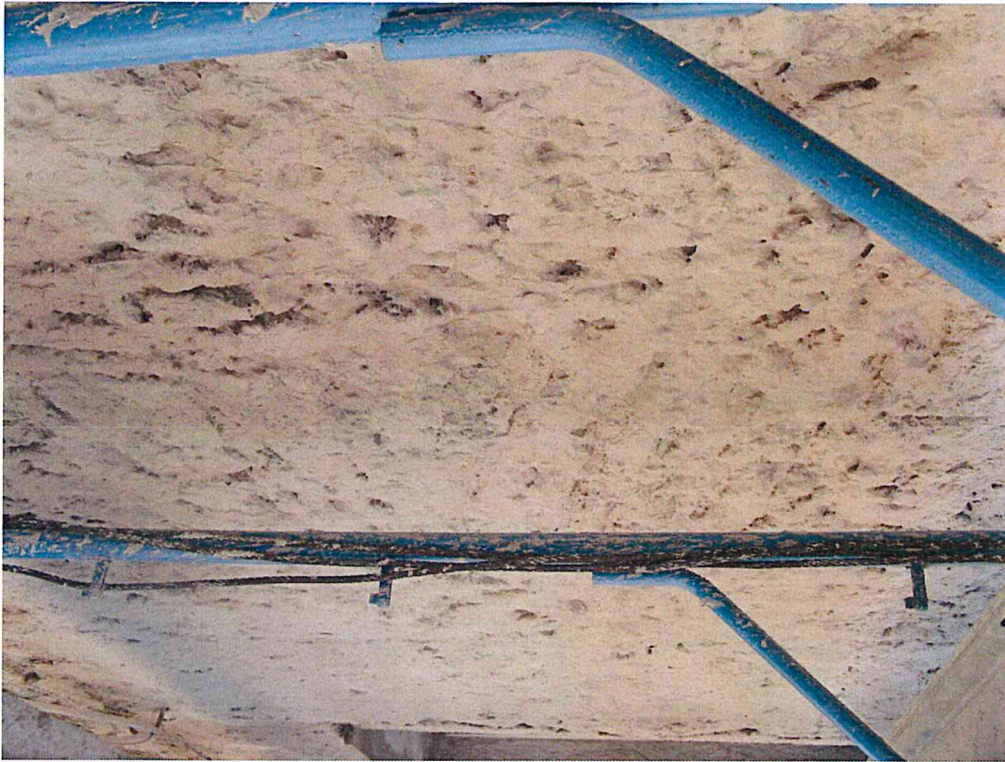
Prospetto dopo l'applicazione del rinzaffo

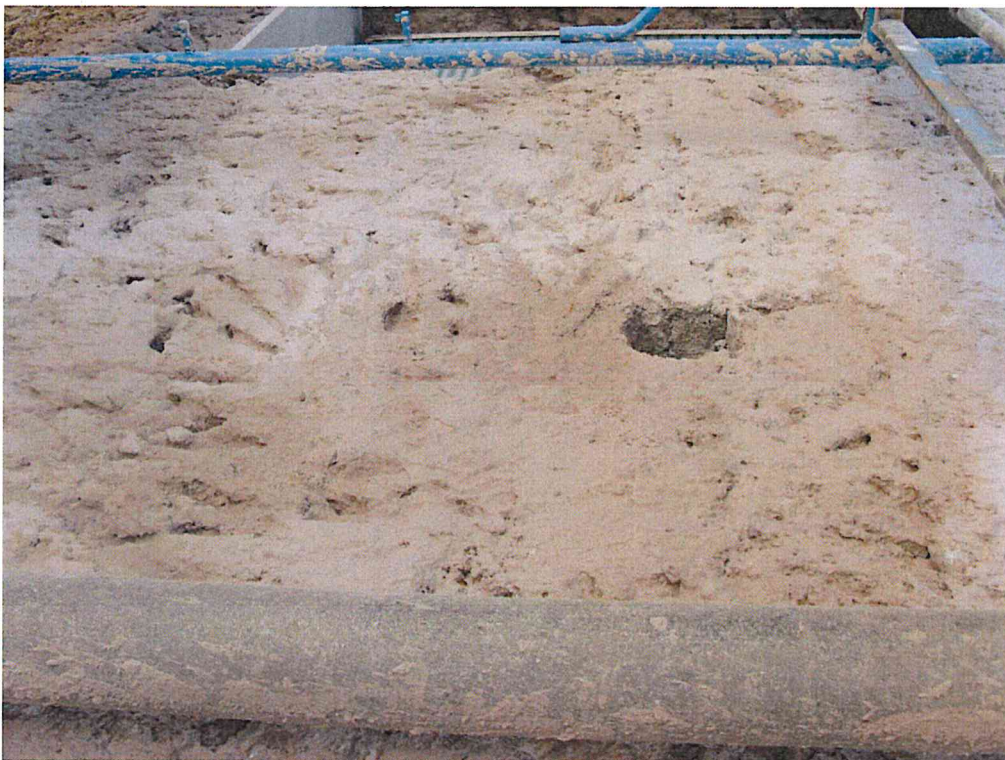
Prospetto dopo l'applicazione del rinzaffo

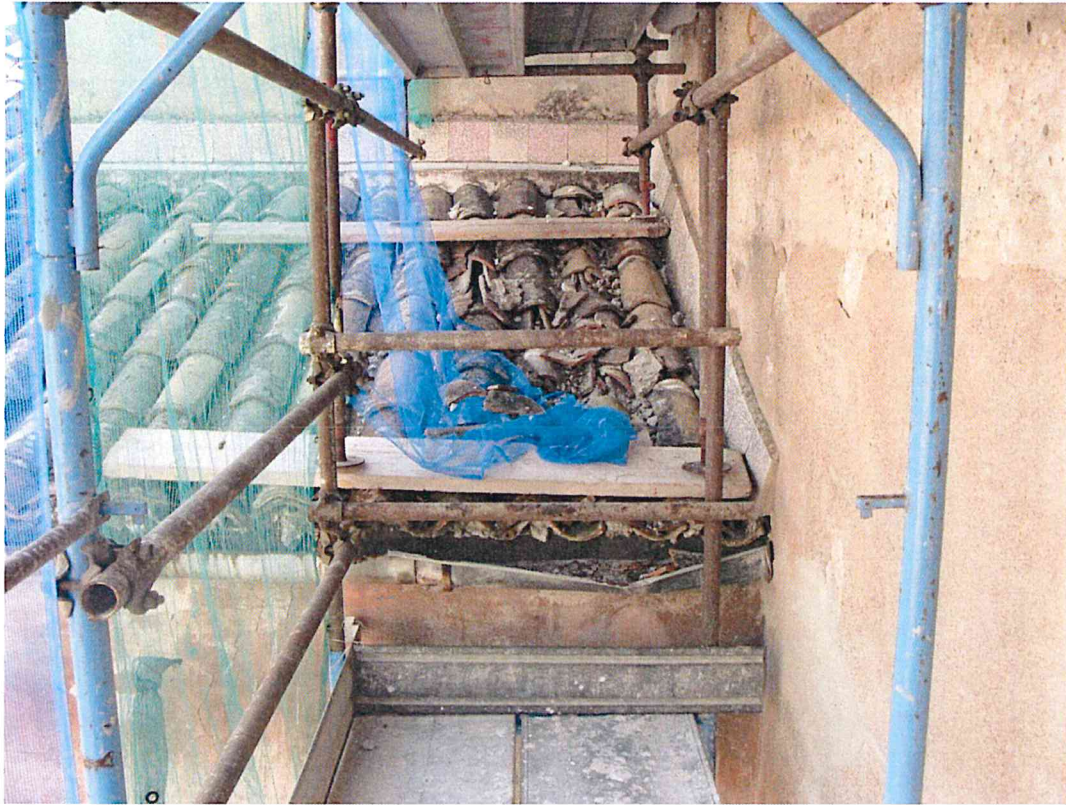
Copertura angolo sud-est cortile Palazzo Marchesi

- puntellamenti di elementi pericolanti: piattabande, travi lignee;
- controllo, pulizia ed eventuale sostituzione di canali di gronda e pluviali ammalorati dai quali l'acqua piovana penetra all'interno dell'immobile;
- controllo ed integrazione della impermeabilizzazione della terrazza
- controllo della copertura ed eventuale sostituzione dei coppi danneggiati che non garantiscono la tenuta all'acqua piovana.

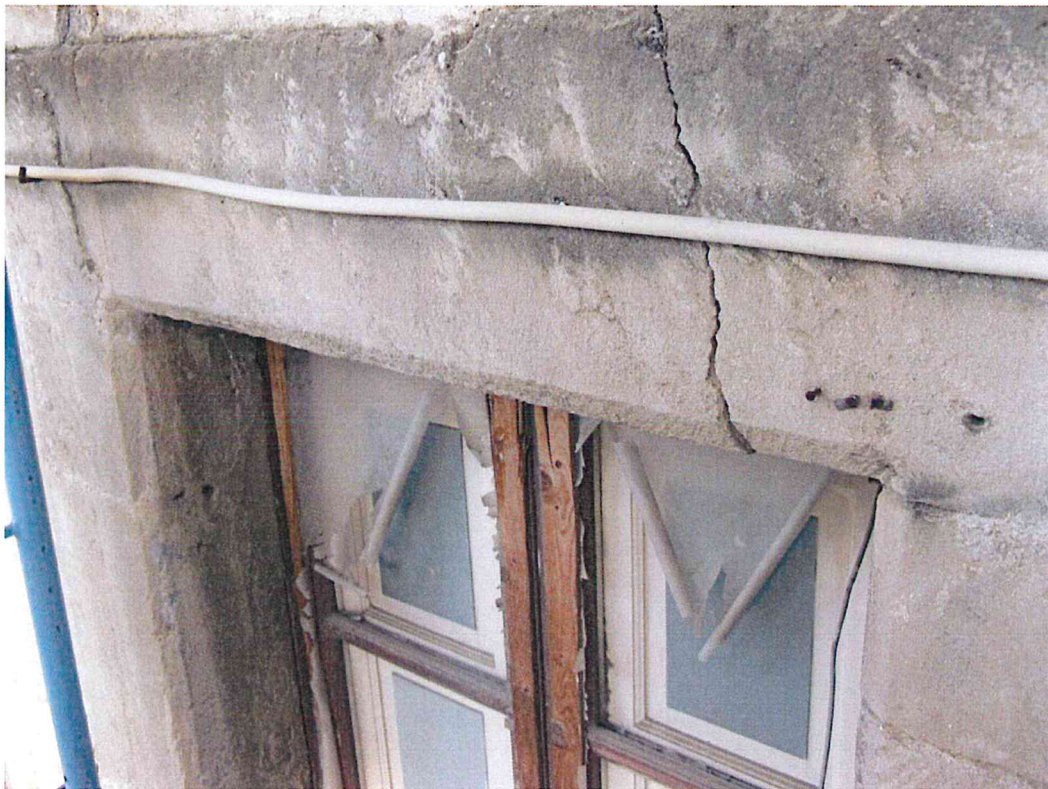
Nel corso dell'intervento si è constatata la presenza di ulteriori situazioni di pericolo costituite da piattabande lesionate la cui stabilità non è più garantita, elementi di travi della copertura spezzati a causa delle infiltrazioni d'acqua.

Elementi lesionati da puntellare prospetto sud cortile Palazzo Marchesi

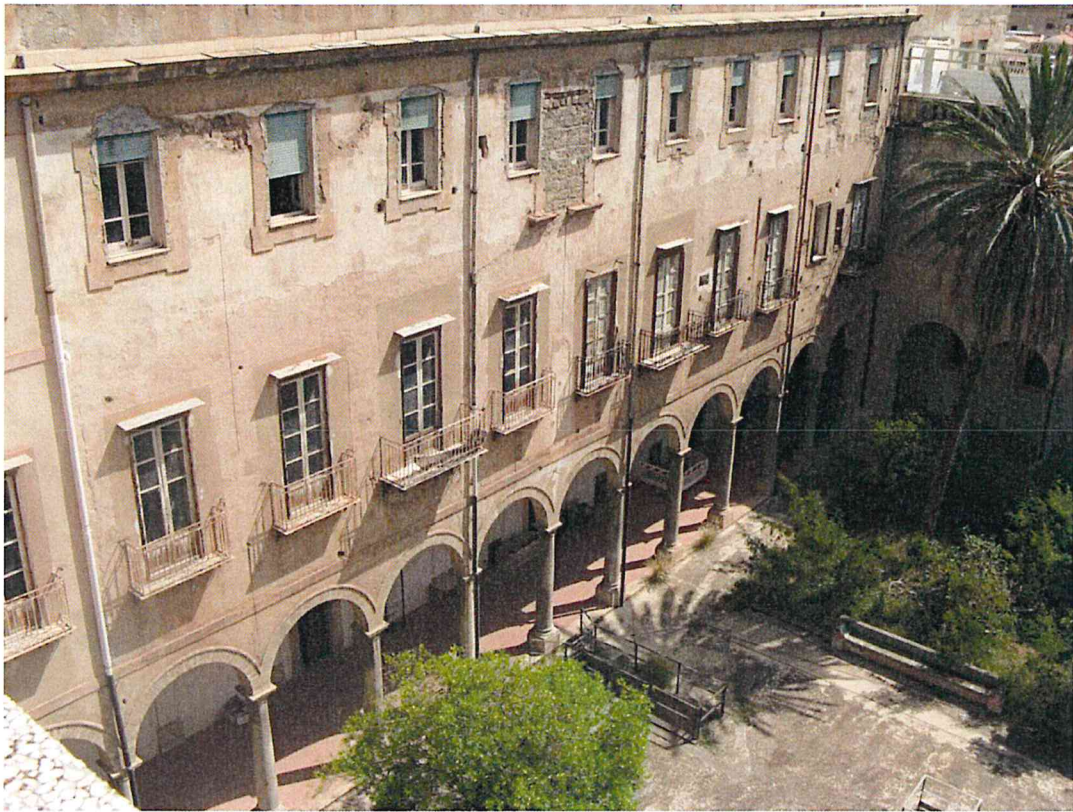
Prospetto nord cortile quadrato da controllare previo nuovo sopralluogo congiunto

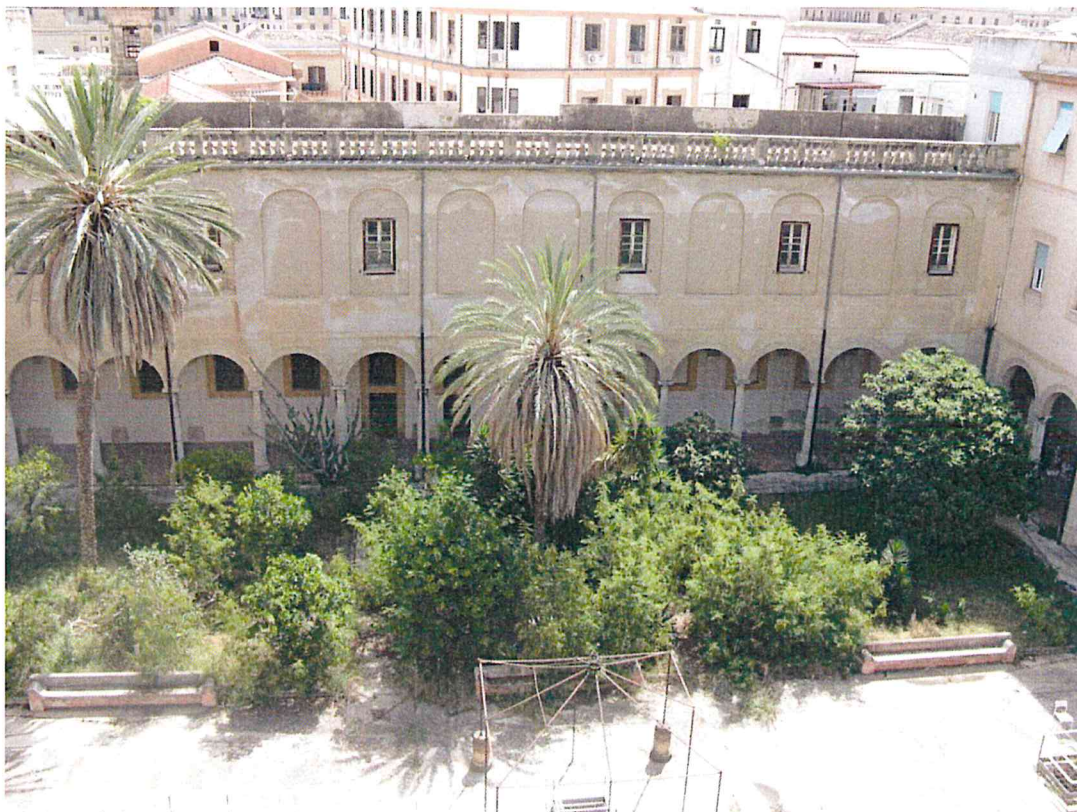
Prospetto est cortile quadrato da controllare previo nuovo sopralluogo congiunto

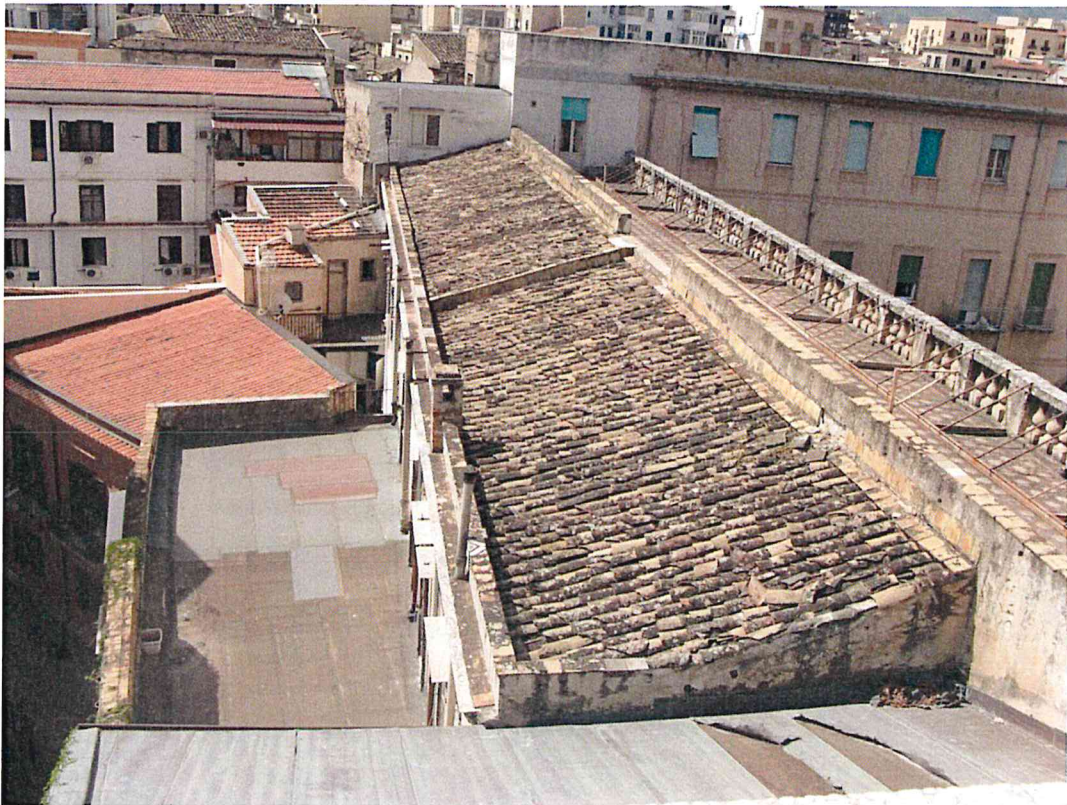
Sostituzione/integrazione dei coppi e controllo della struttura lato est cortile quadrato
Controllo e integrazione guaina terrazza

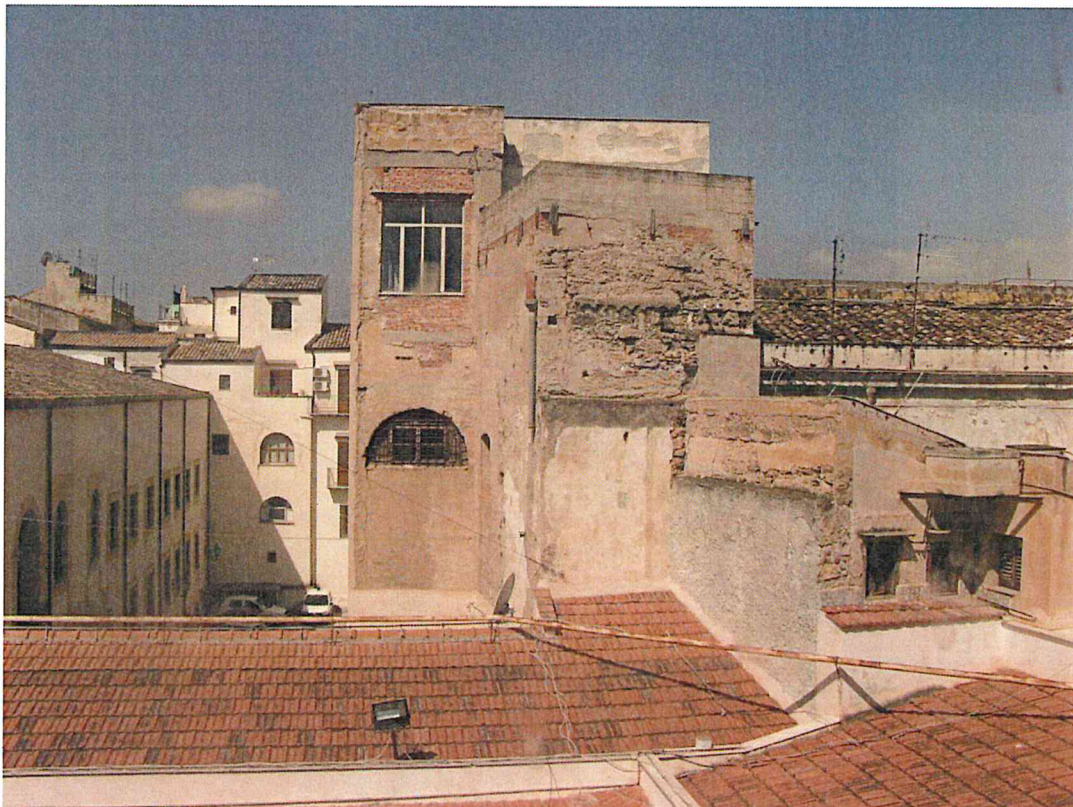
Prospetto su area Palazzo Bosco (Città Metropolitana)

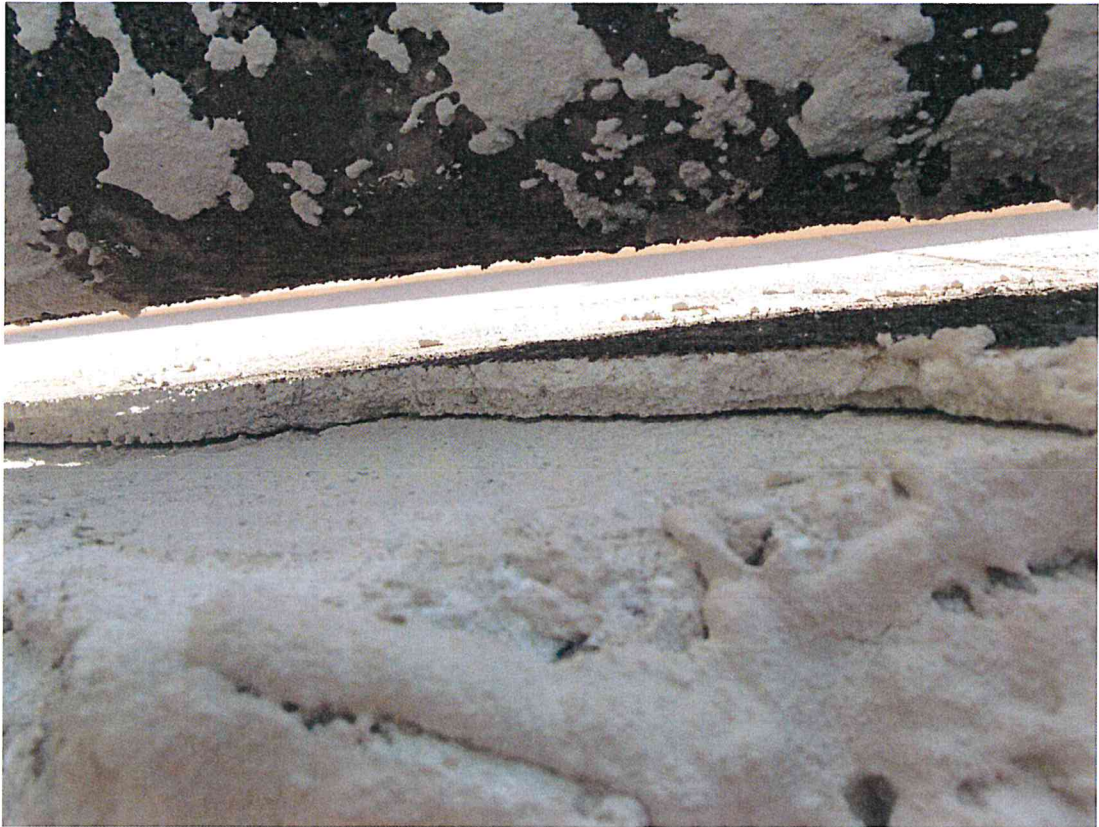
L'intervento è finalizzato alla rimozione del pericolo per la pubblica incolumità derivante dalla presenza di intonaco in fase di distacco dai prospetti del complesso immobiliare appartenente al Demanio Storico Artistico.

Intonaco in fase di distacco prospetto est su strada pubblica

- controllo di tutti i prospetti;
- rimozione (picchettatura) dell'intonaco in fase di distacco;
- rinzafo con malta reoplastica esente da cemento;
- puntellamento degli elementi lapidei lesionati;
- raccolta, trasporto a discarica del materiale di risulta;

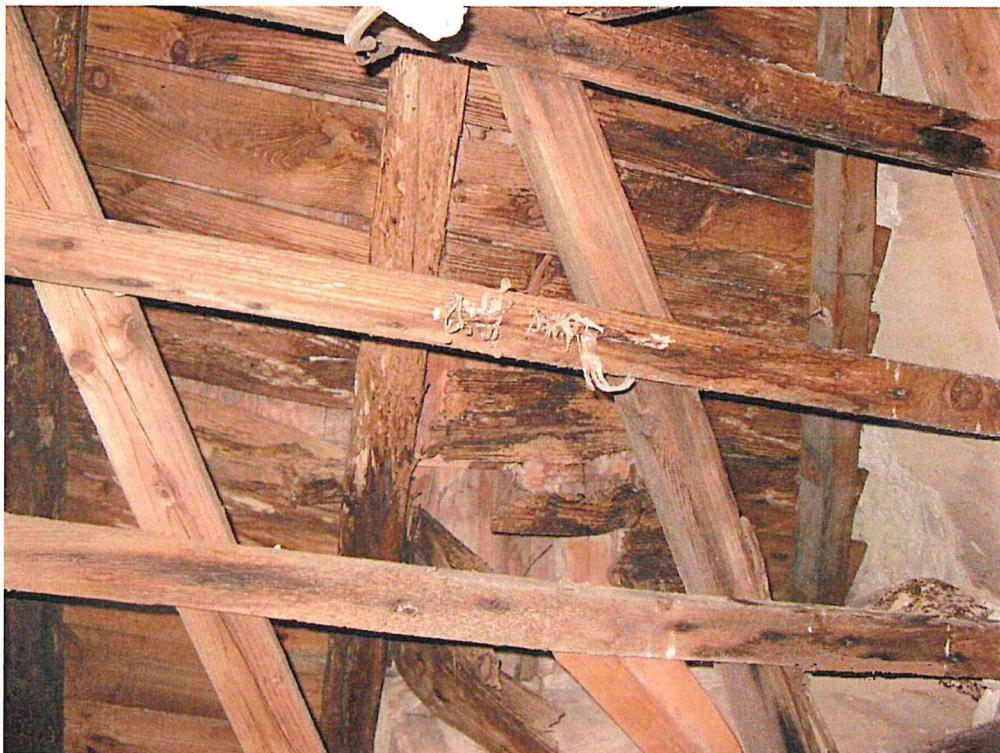
Travi della copertura in fase di crollo
