GED0024
FORTE DIAMANTE
Cinta muraria di Genova
Comune di SANT'OLCESE (GE)

MESSA IN SICUREZZA PROVVISORIALE

VERBALE DI SOMMA URGENZA E AVVIO DELL'ESECUZIONE

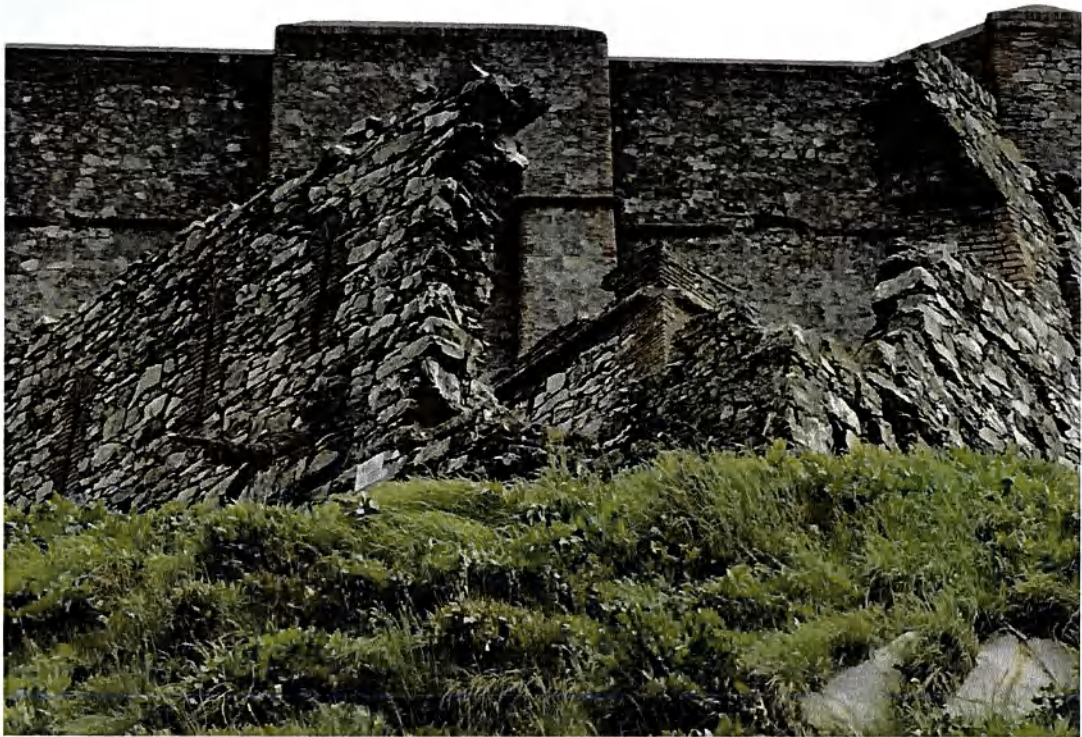
Fig. 2
Breccia sulla cinta muraria esterna lato Ssud – vista dall'esterno

3.1 – BRECCIA SULLA CINTA MURARIA ESTERNA LATO SUD (cfr. figg. 1, 2 e 3)

- Chiusura della breccia con pannelli di rete metallica di altezza 200 cm ancorati ad una intelaiatura fissa in tubo e giunti;
- L'intelaiatura in tubo e giunti verrà bloccata alla pavimentazione ed alla muratura esistente a mezzo di tasselli meccanici con diametro non superiore a 12 mm;
- Dimensione della chiusura circa 3,60 x 2,00 m;
- Eventuali puntellamenti delle limitrofe porzioni di muratura in aggetto che, ad un più attento esame, risultassero instabili.

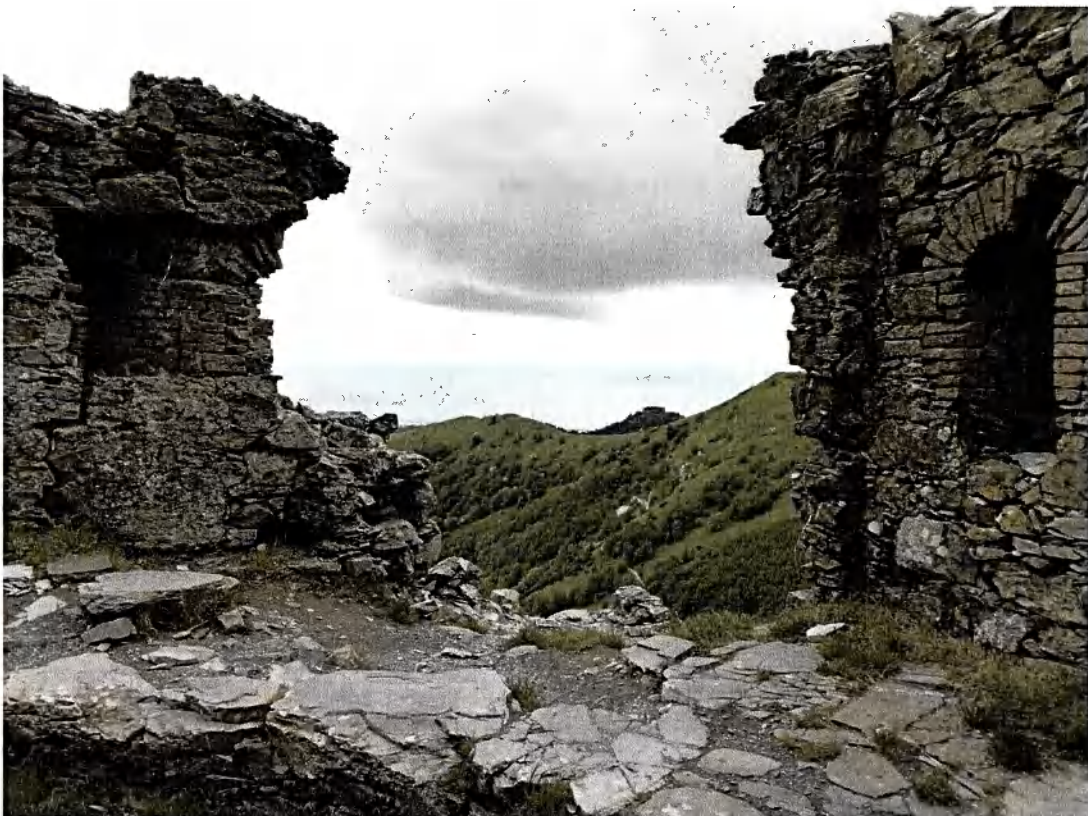
Fig. 3
Breccia sulla cinta muraria esterna lato Sud – vista dall'interno

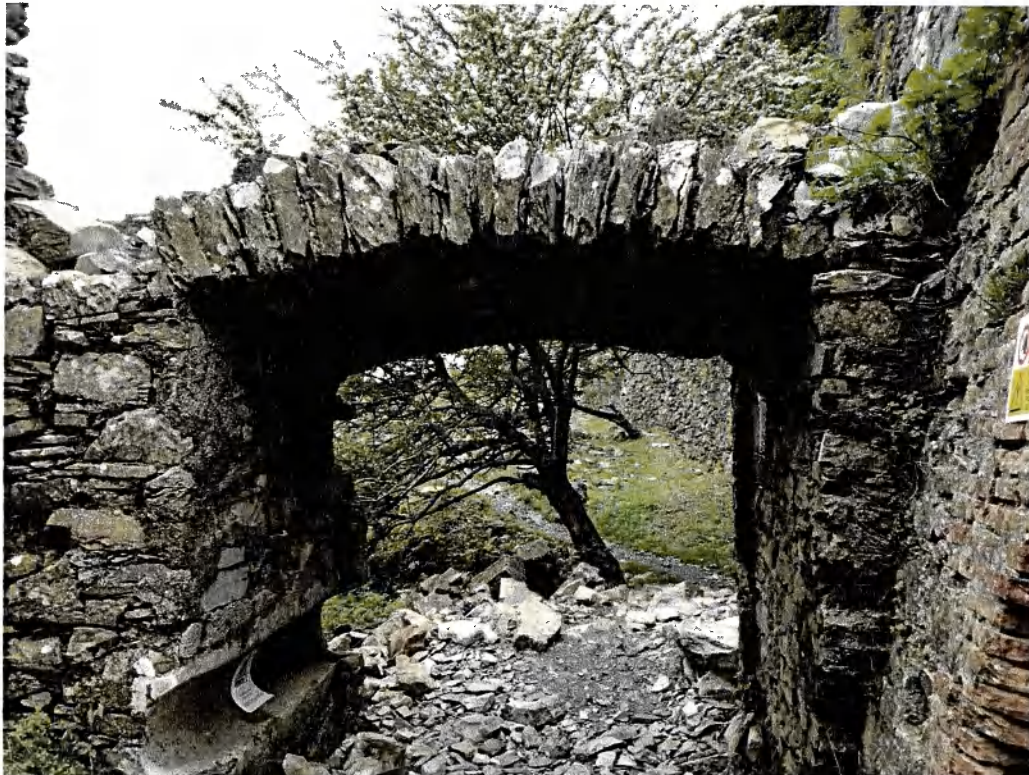
Fig. 4
Contrafforte ad arco lato Ovest

3.2 – CONTRAFFORTE AD ARCO LATO OVEST (cfr. figg. 1 e 4)

- Puntellatura dell'intradosso dell'arco con puntelli metallici e quadrotti in legno;
- Chiusura del varco con pannelli di rete metallica di altezza 200 cm vincolati ad una intelaiatura fissa in tubo e giunti;
- L'intelaiatura in tubo e giunti verrà bloccata alla pavimentazione ed alla muratura esistente a mezzo di tasselli meccanici con diametro non superiore a 12 mm;
- Al fine di consentire che il personale autorizzato possa attraversare facilmente la chiusura, da un lato il pannello di rete metallica verrà fissato all'intelaiatura in tubo e giunto soltanto a mezzo di catena metallica e lucchetto;
- Dimensione della chiusura circa 2,00 x 2,00 m;

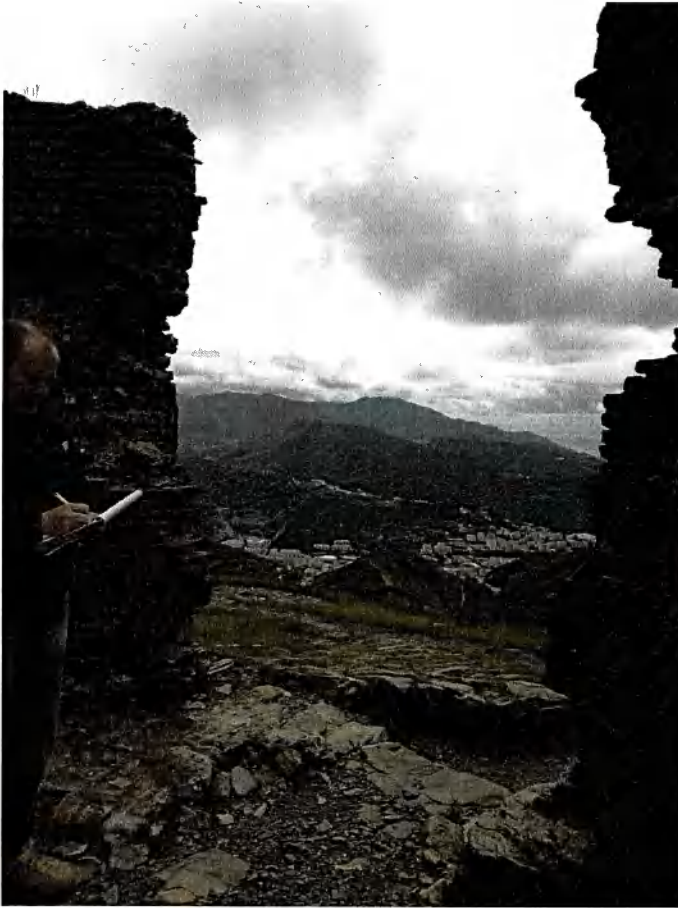
Fig. 5
Varco di ingresso
sulla cinta muraria esterna a Sud-Est

3.3 – VARCO DI INGRESSO SULLA CINTA MURARIA ESTERNA AD SUD-EST (cfr. figg. 1 e 5)

- Chiusura del varco a mezzo di cancello in pannelli di rete metallica di altezza 200 cm incardinati su intelaiatura fissa in tubo e giunti;
- L'intelaiatura in tubo e giunti verrà bloccata alla pavimentazione ed alla muratura esistente a mezzo di tasselli meccanici con diametro non superiore a 12 mm;
- Al fine di consentire al personale autorizzato un'agevole apertura del cancello lo stesso sarà dotato di ruote di scorrimento a terra e verrà chiuso con catena e lucchetto;
- Dimensione della chiusura circa 3,60 x 2,00 m;

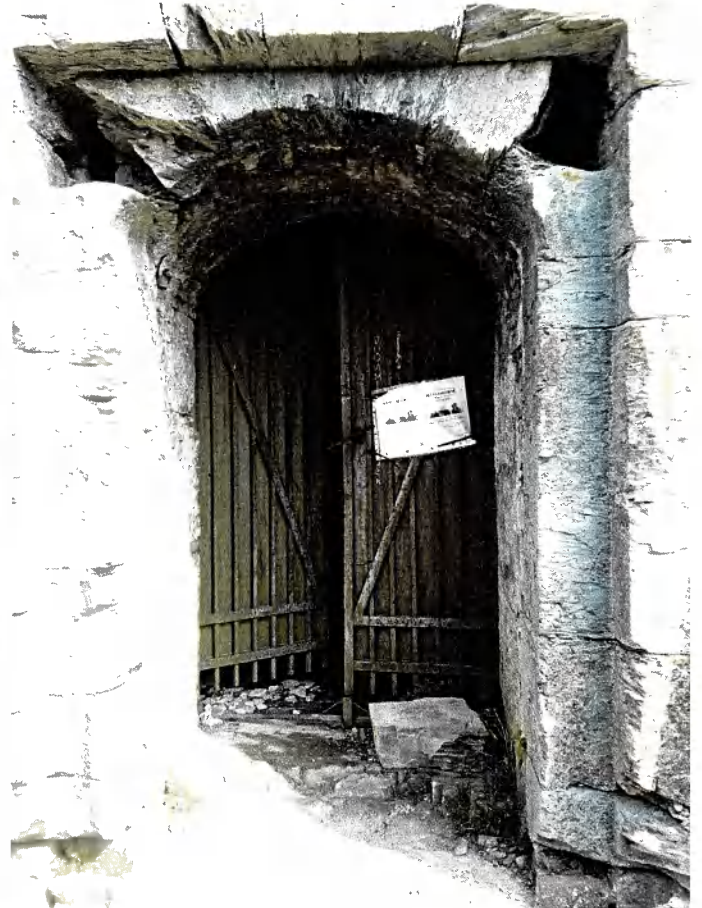
Fig. 6
Portone di ingresso alla caserma lato Sud-Est

3.4 – PORTONE DI INGRESSO ALLA CASERMA LATO SUD-EST (cfr. figg. 1 e 6)

- Dato che le ante dell'esistente portone metallico attualmente non si muovono e sono rimaste bloccate in posizione semiaperta, consentendo (anche se chiuso con catena e lucchetto) il passaggio di persone e animali, si procederà alla rimessa in servizio del portone agendo sui cardini dello stesso;
- Qualora non si riuscissero a sbloccare le ante, verrà installata in accosto alla muratura e nella parte bassa del varco una recinzione metallica con altezza di circa 100 cm;

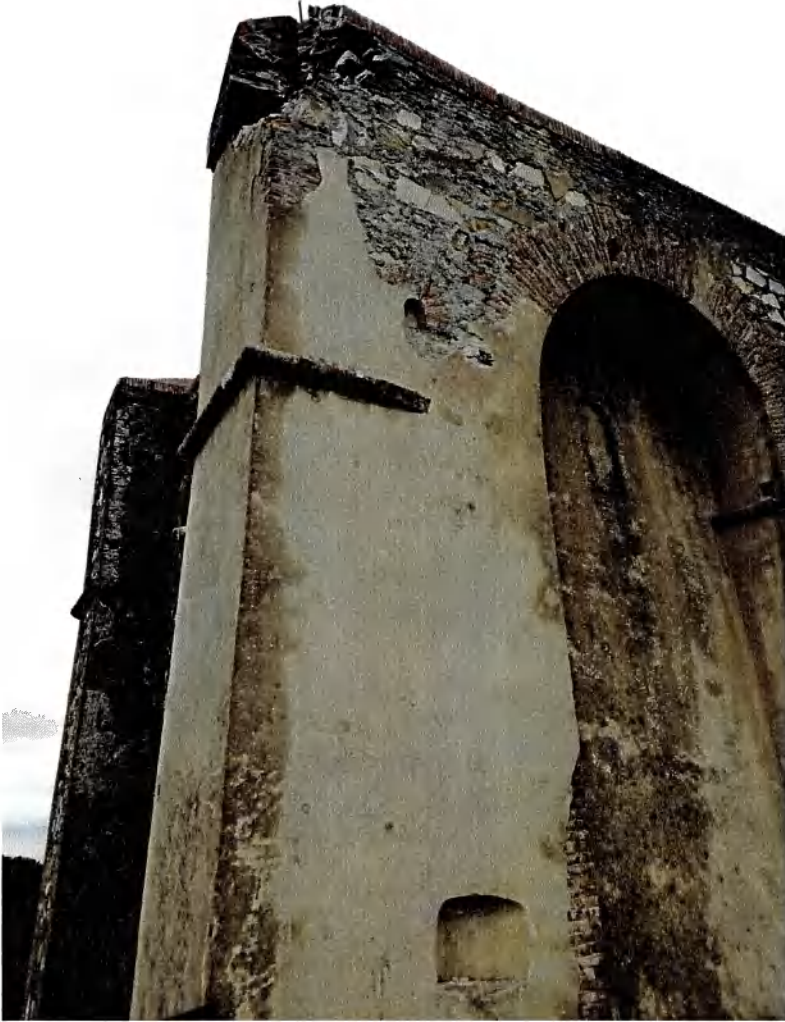
Fig. 7
Torre-caserma lato Nord-Est

3.5 – PARAPETTI INSTABILI DELLA TORRE-CASERMA LATO NORD-EST (cfr. figg. 1, 7, 8, 9, 10, 11 e 12)

- Dato che consistenti porzioni di parapetto risultano in totale distacco, si procedere ad ingabbiare le suddette porzioni pericolanti con cravatte in tubi e giunti a loro volta vincolate ad una retrostante struttura metallica fissa;
- Posizionamento, sulla parte alta dei due lati liberi della torre, di una rete in nylon fissata alle estremità, per il trattenimento di eventuali piccoli distacchi murari.
- Sviluppo parapetti instabili: 2 lati ciascuno con dimensioni circa 1,60 x 0,95 x 0,70 m (lunghezza x altezza x spessore);
- Il personale addetto alle presenti attività dovrà operare regolarmente trattenuto da fune salvavita.

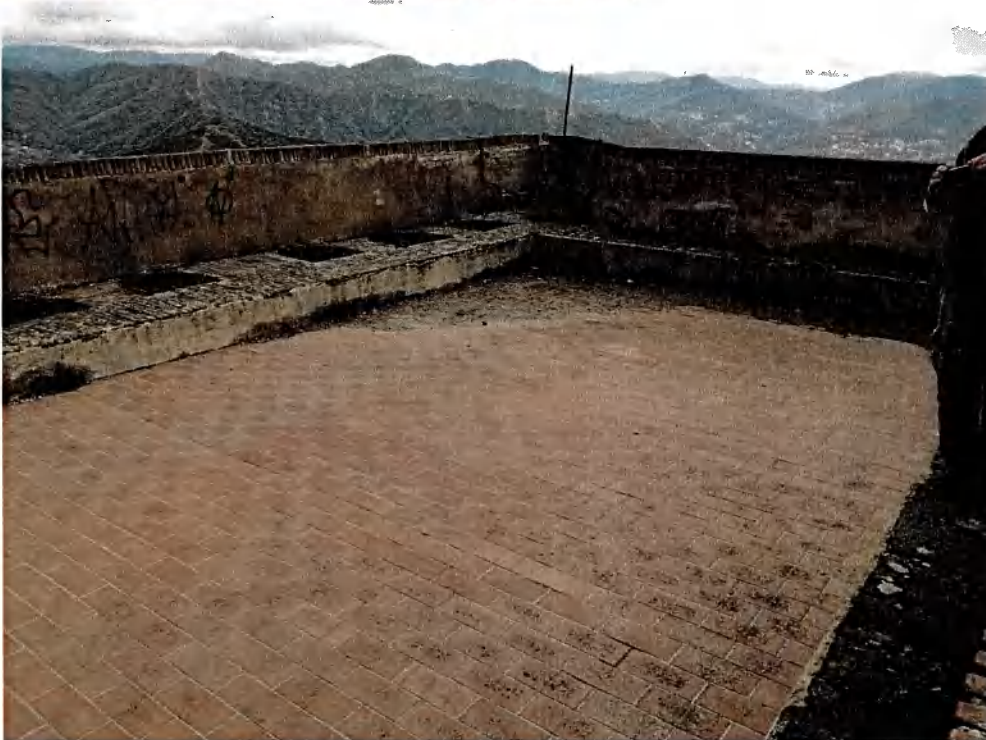
Fig. 8
Copertura piana della caserma – vista angolo Nord-Est

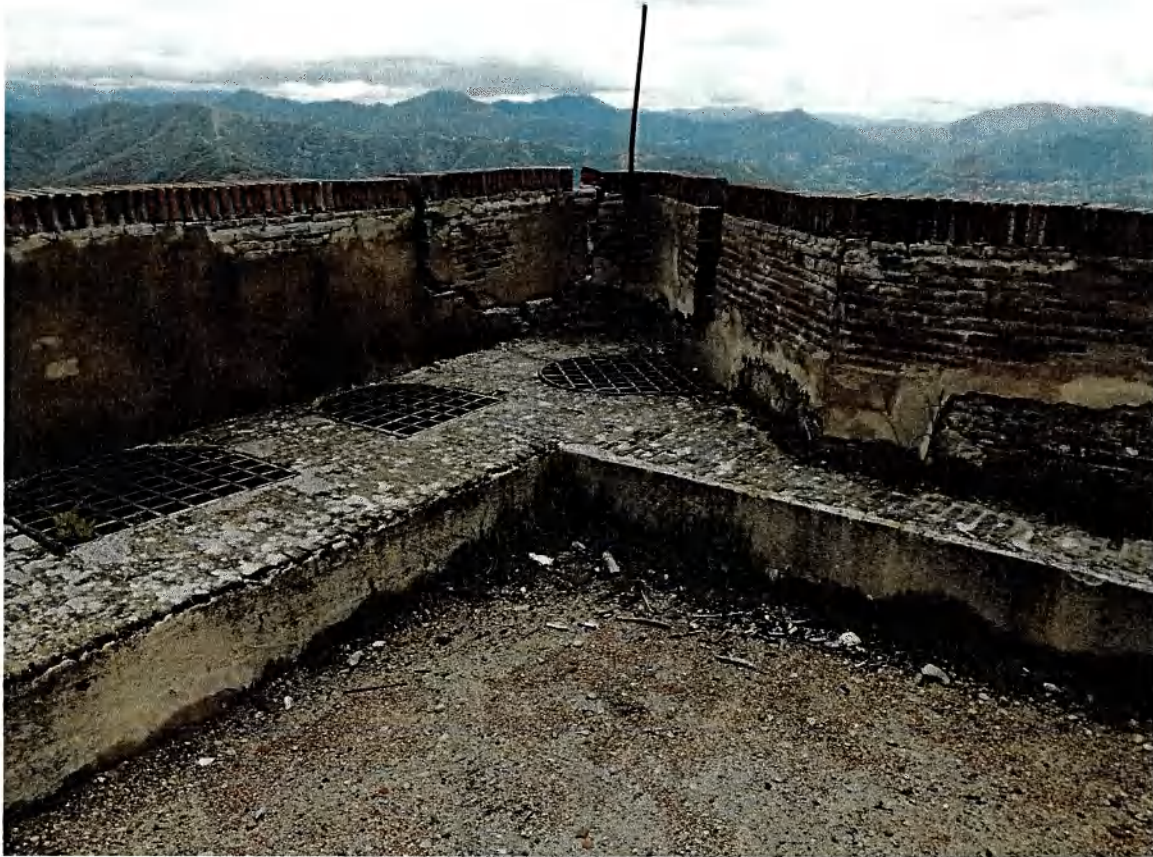
Fig. 9
parapetti instabili della torre-caserma lato Nord-Est

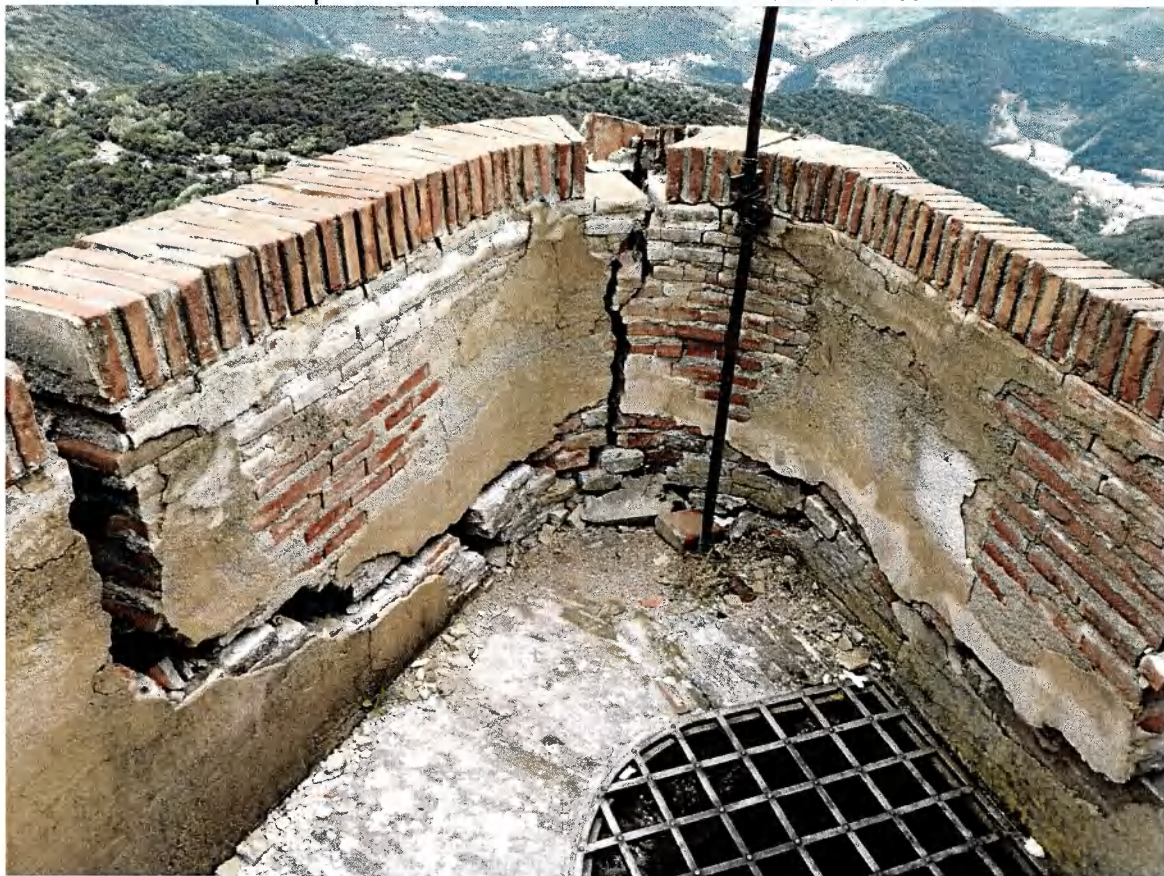
Fig. 10
parapetti instabili della torre-caserma lato Nord-Est

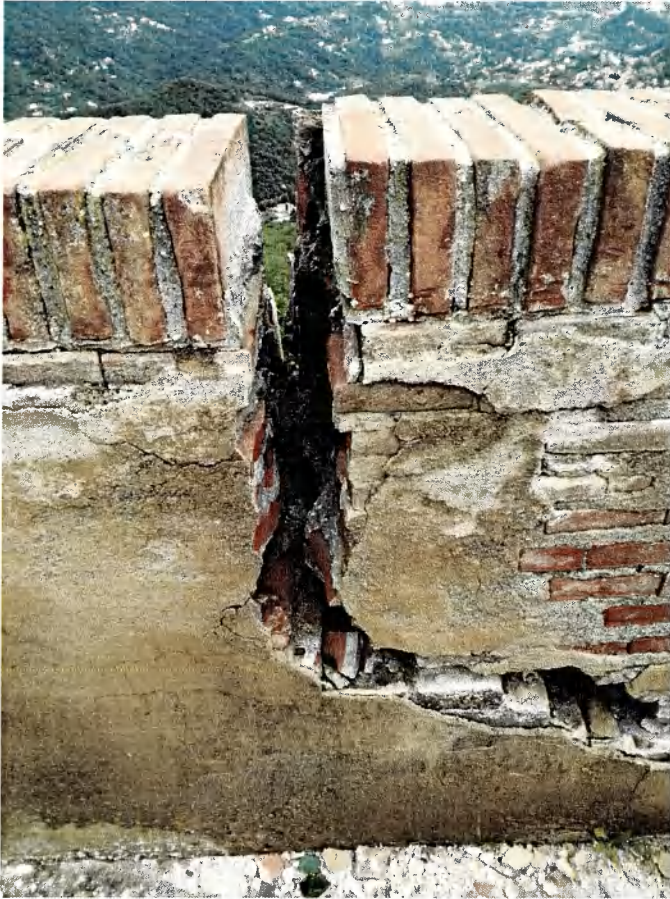
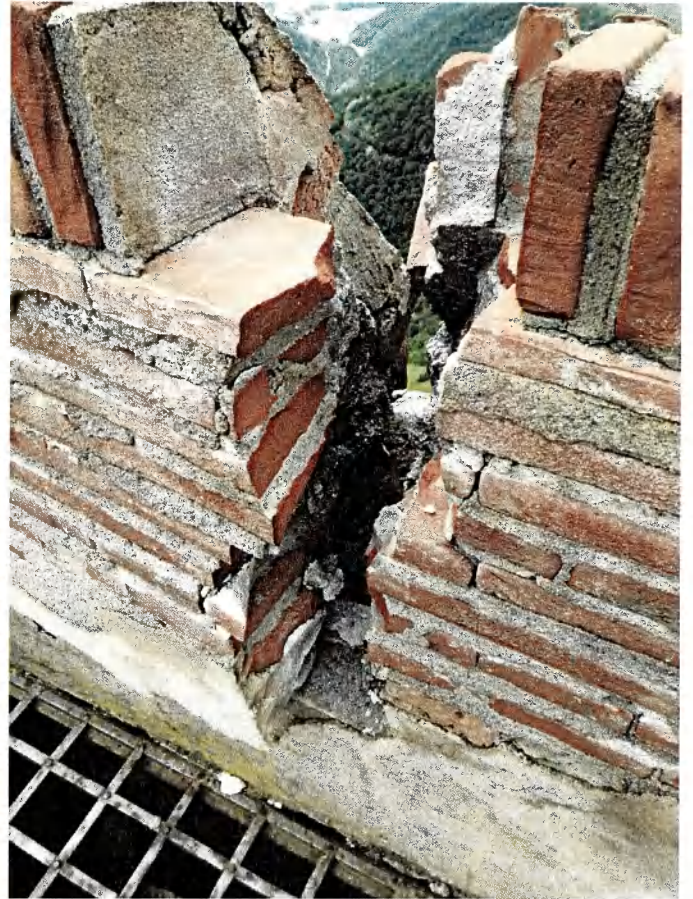
Fig. 11.a

Parapetti instabili della torre-caserma lato Nord-Est – parapetto a Nord (a) ed a Est (b)

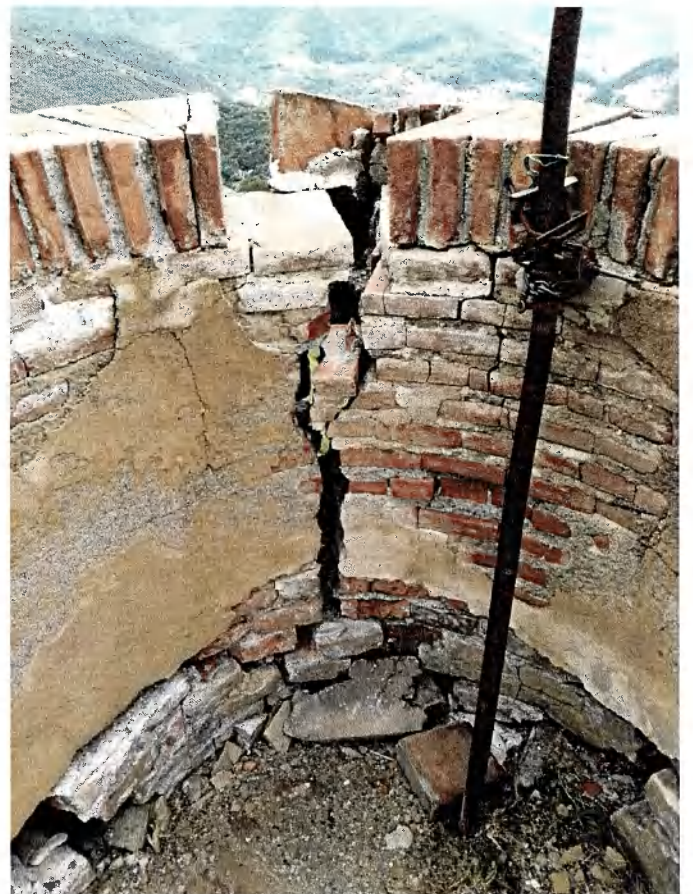
Fig. 12

Parapetti instabili della torre-caserma lato Nord-Est

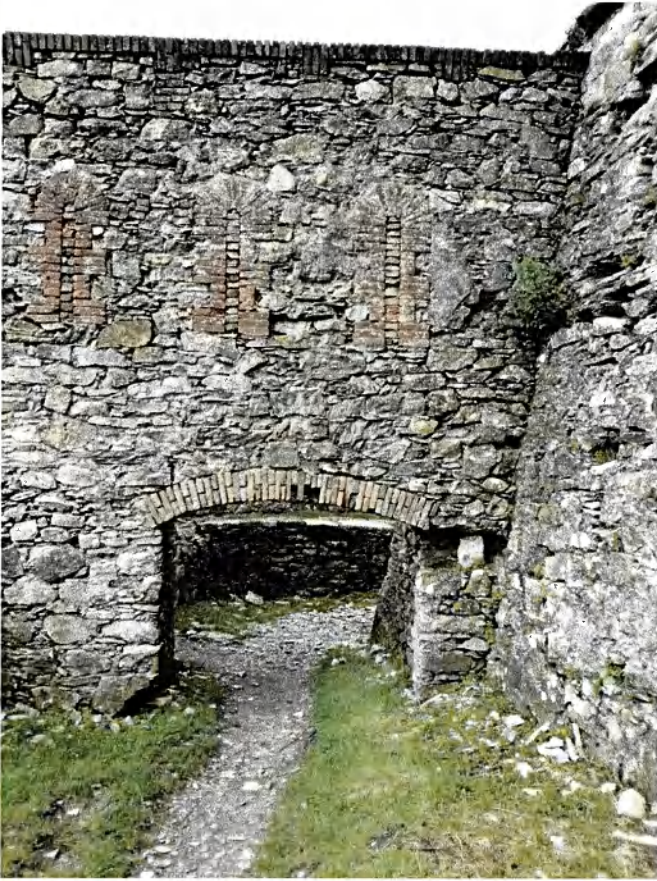
Fig. 13
Contrafforte ad arco lato Est

3.6 – CONTRAFFORTE AD ARCO LATO EST (cfr. figg. 1, 13)

- Chiusura del varco con pannelli di rete metallica di altezza 200 cm vincolati ad una intelaiatura fissa in tubo e giunti;
- L'intelaiatura in tubo e giunti verrà bloccata alla pavimentazione ed alla muratura esistente a mezzo di tasselli meccanici con diametro non superiore a 12 mm;
- Al fine di consentire che il personale autorizzato possa attraversare facilmente la chiusura, da un lato il pannello di rete metallica verrà fissato all'intelaiatura in tubo e giunto soltanto a mezzo di catena metallica e lucchetto;
- Dimensione della chiusura circa 2,00 x 2,00 m;

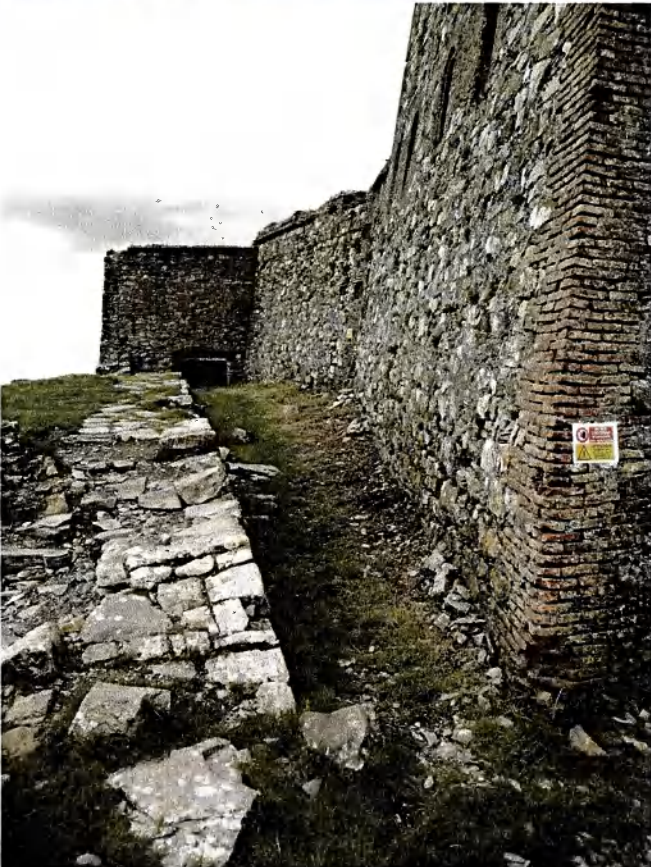
Fig. 14
Varco su percorso esterno lato est

3.7 – VARCO SU PERCORSO ESTERNO LATO EST (cfr. figg. 1, 14 e 15)

- Chiusura del varco con pannelli di rete metallica di altezza 200 cm ancorati ad una intelaiatura fissa in tubo e giunti;
- L'intelaiatura in tubo e giunti verrà bloccata alla pavimentazione ed alla muratura esistente a mezzo di tasselli meccanici con diametro non superiore a 12 mm;
- Dimensione della chiusura circa 3,60 x 2,00 m;

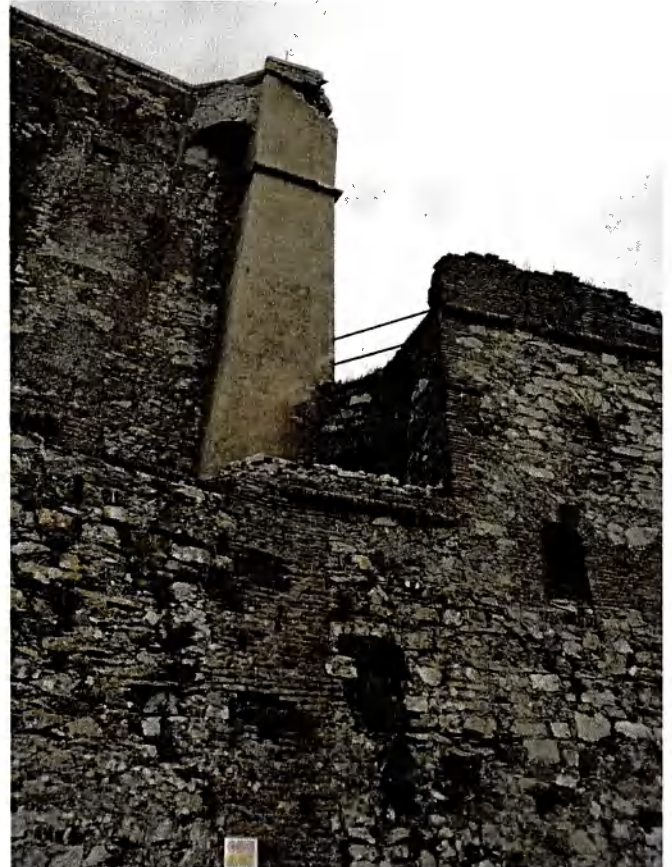
Fig. 15
Fronte torre-caserma prospiciente
percorso esterno a Est

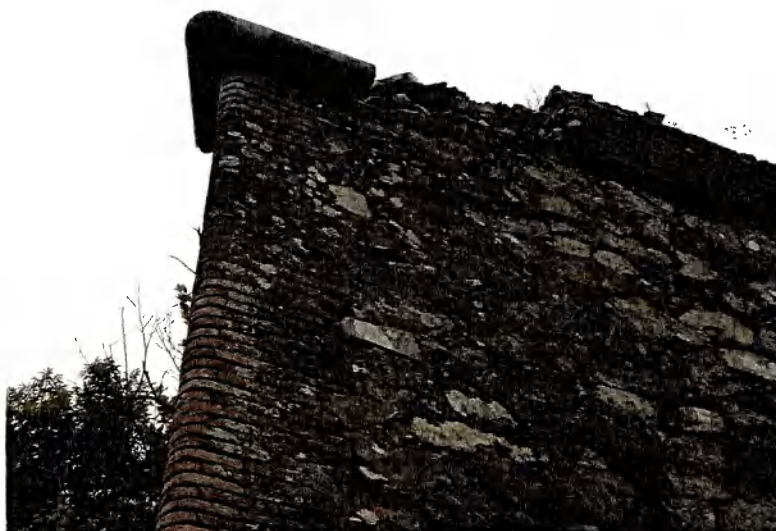
Fig. 16
Materiale lapideo instabile sulla
cinta muraria interna
lato Nord-Ovest

3.8 – MATERIALE LAPIDEO INSTABILE SULLA CINTA MURARIA INTERNA LATO NORD-OVEST (cfr. figg. 1, 16, 17 e 18)

- Una volta eseguito il decespugliamento dell'area in sommità alla muratura, si provvederà al fissaggio della materiale lapideo instabile con procedure analoghe a quanto indicato al precedente punto 3.5;

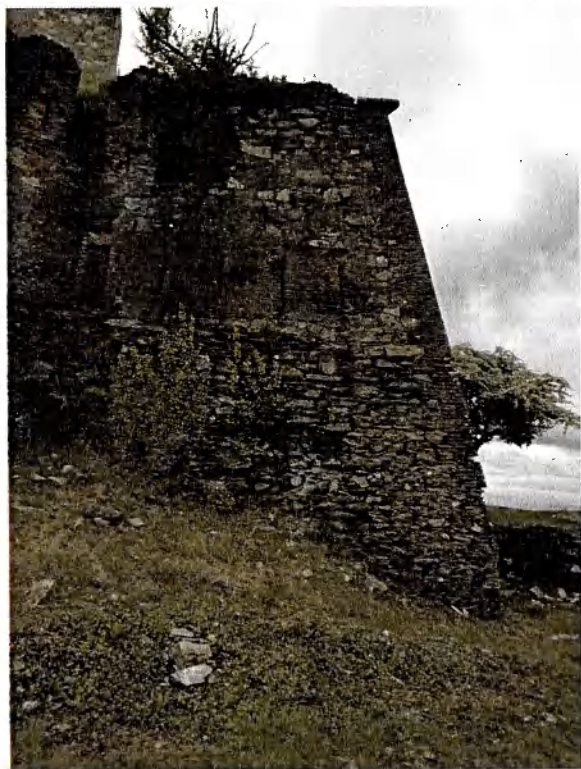
Fig. 17
Cinta muraria interna vista da Nord

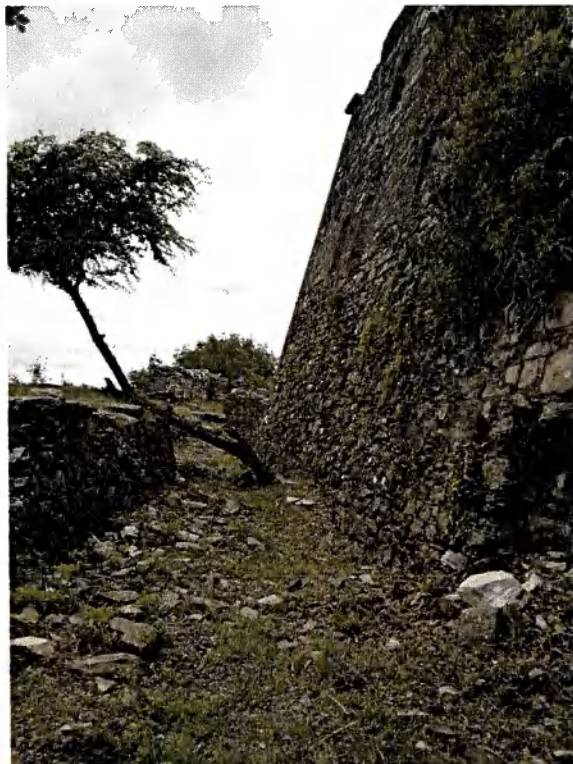
Fig. 18
Cinta muraria interna vista da Ovest
