**OGGETTO:** Immobile strategico palazzo Uffici Finanziari di Milano via Moscova/Manin/Tarchetti

**Recupero porzione III  
piano ad Uffici**

**Relazione Generale  
di Inquadramento**

**A.1.05**

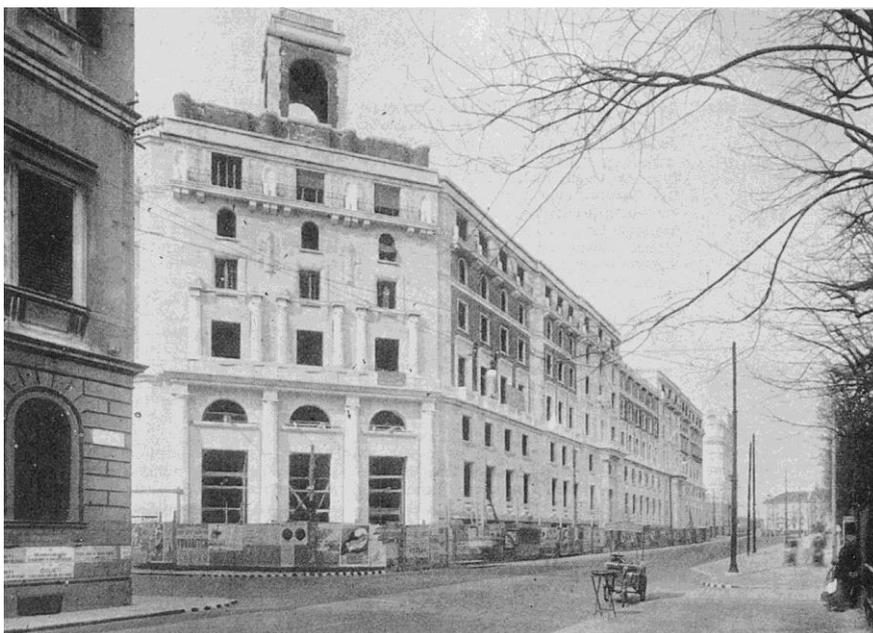
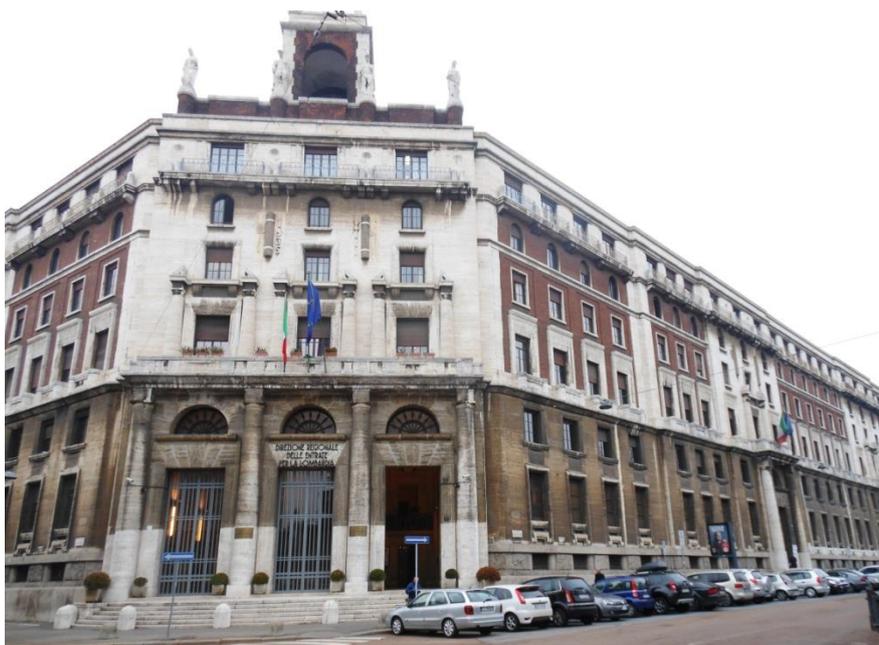
*Vista di scorcio del fronte su Via Manin – 1935 circa ed oggi*

Da allora, come si nota dalle immagini, il complesso – ora soggetto a vincolo monumentale ai sensi del D.Lgs. 42/2004 - ha conservato sia la propria funzione, sia gli elementi decorativi e di trattamento delle superfici esterne

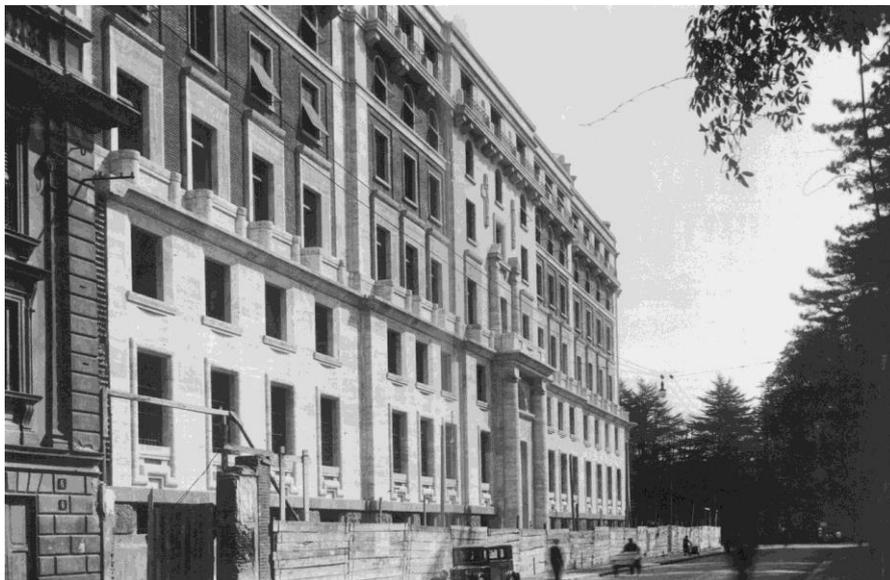
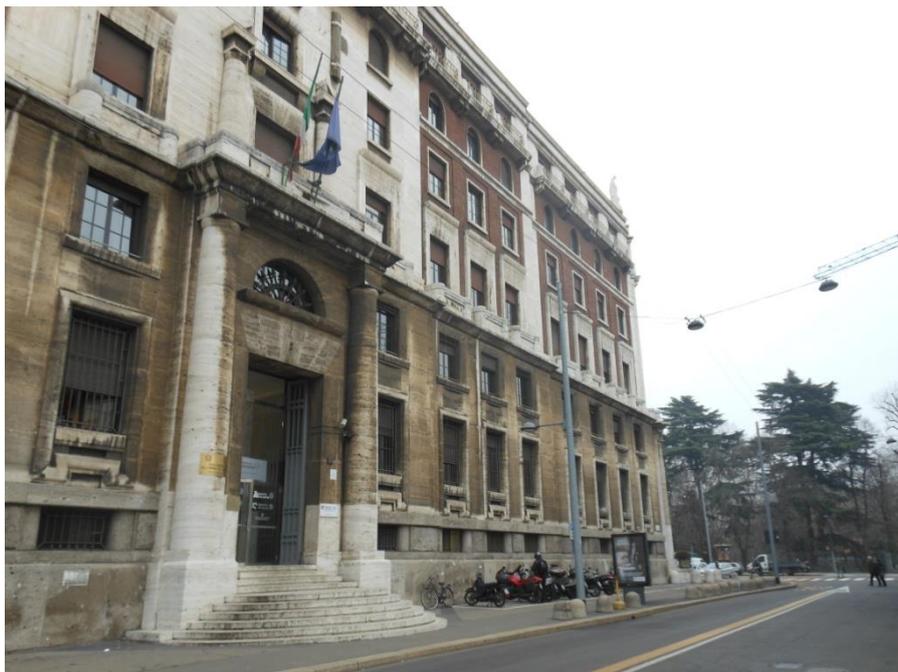
*Vista di scorcio del fronte su Via Moscova -1935 circa ed oggi*

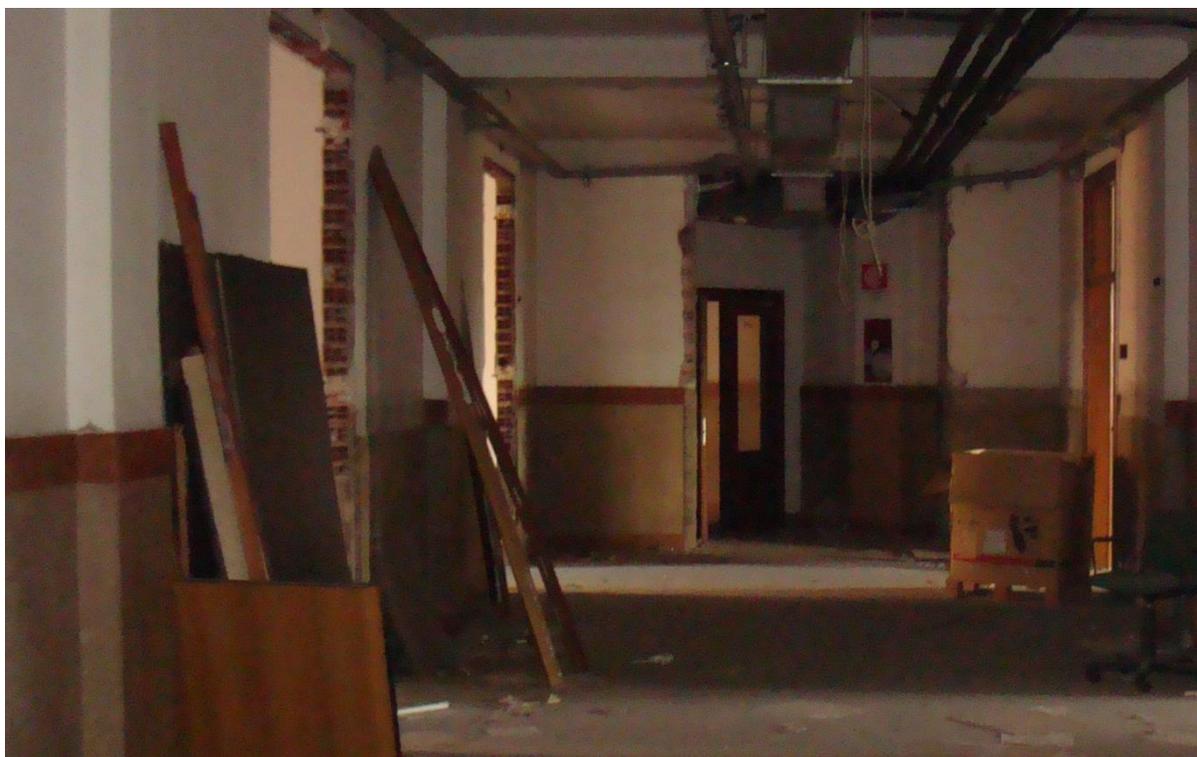
*Piano terzo – il corridoio centrale*

Dei partiti decorativi originari restano le zoccolature in marmo dei corridoi, in parte mancanti, mentre quasi tutte le porte degli uffici in legno e vetro e buona parte dei relativi imbotti sono stati rimossi.

L'area oggetto di intervento, che occupa il corpo centrale del terzo piano, non è stata in uso per un periodo di circa 10 anni, ed ora versa in condizioni di inagibilità, come si nota dalle immagini.

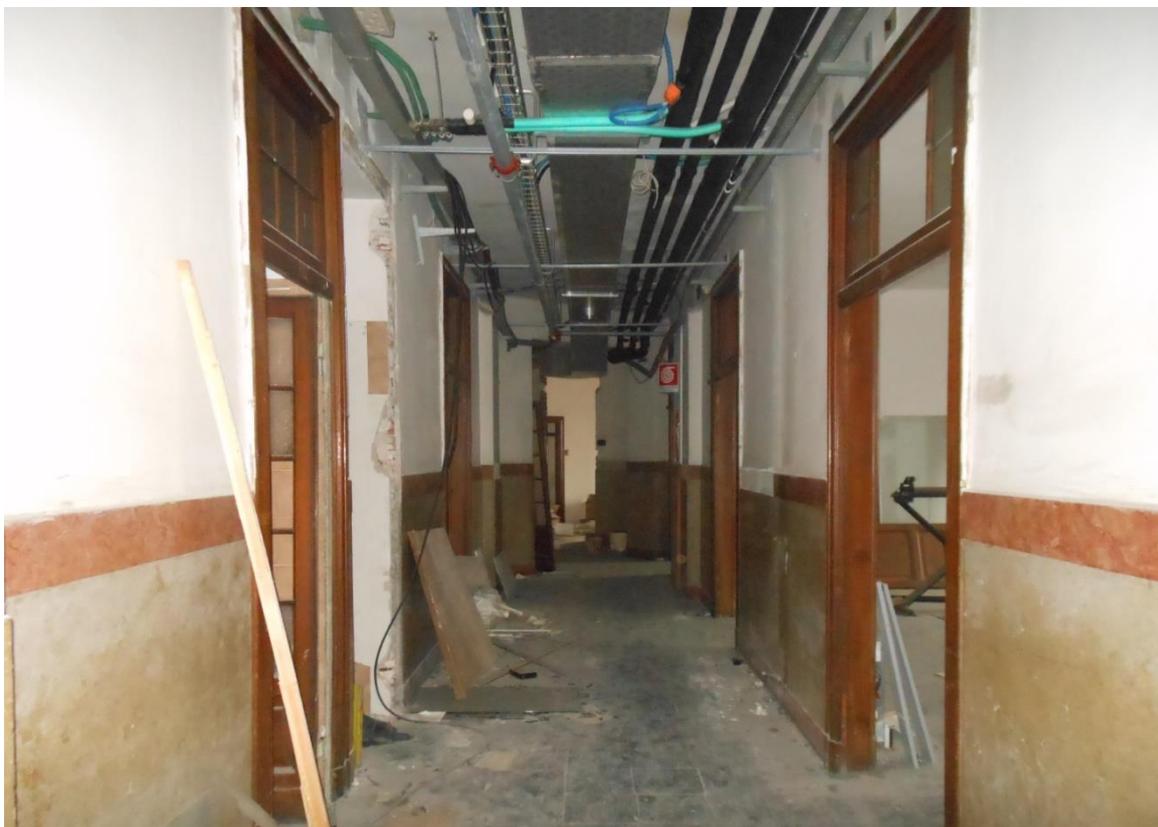
*Piano terzo – il corridoio su via Moscova con il pavimento in palladiana nera*

- Nei corridoi è presente un pavimento in piastrelle di graniglia nera (cementine), di bella fattura, di cui è previsto a progetto il recupero;
- In alcuni uffici sono state poste in opera negli anni passati piastrelle in monocottura di scadente qualità, che oltre a non avere alcun pregio estetico si trovano ora in condizioni di parziale degrado;
- In altri uffici sono presenti piastrelle in quadrotti di materiale vinilico, oramai già rimosse, in condizioni molto degradate che contenevano amianto.
