AGENZIA DEL DEMANIO
Direzione Regionale Sicilia
Servizi Tecnici

LAVORI DI SOMMA URGENZA PER L'ELIMINAZIONE DEL PERICOLO PER LA PUBBLICA INCOLUMITA'. MESSA IN SICUREZZA DEI PROSPETTI DI PALAZZO MARCHESI (PAD0055) PIAZZA SS. QUARANTA MARTIRI AL CASALOTTO NN.14-19 – 90134 PALERMO.

VERBALE DI SOMMA URGENZA
(Art. 163 del D.LGS. 50/2016)

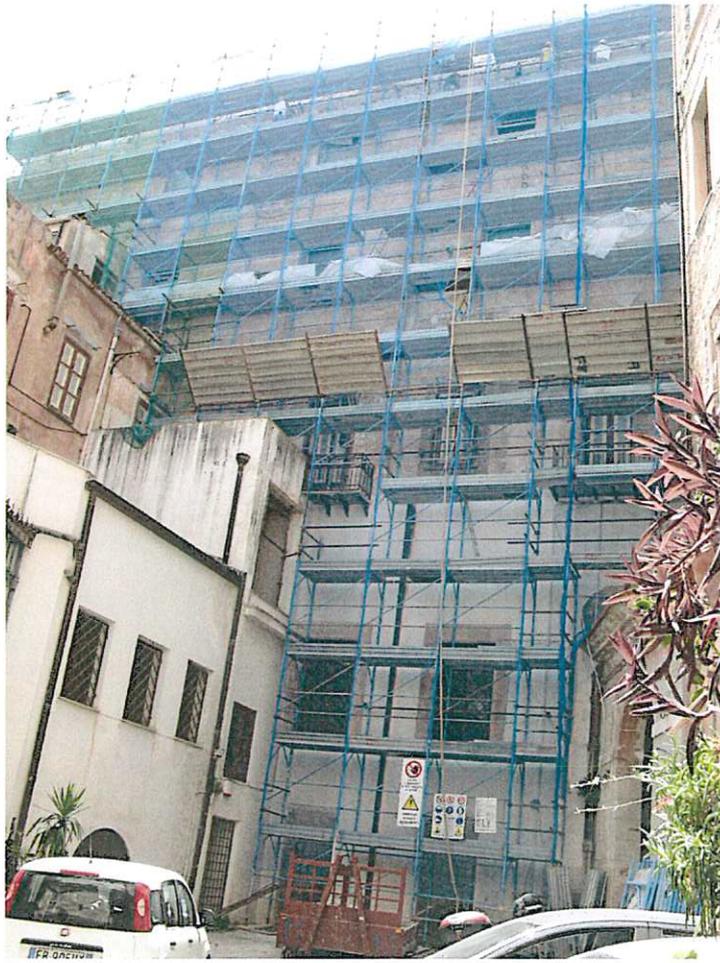
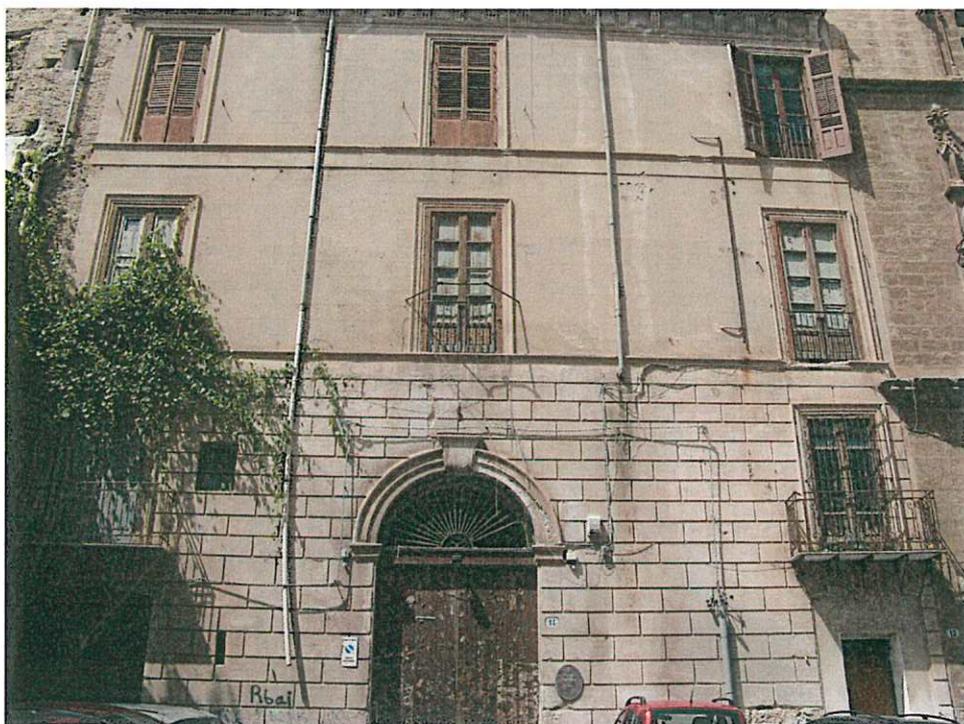
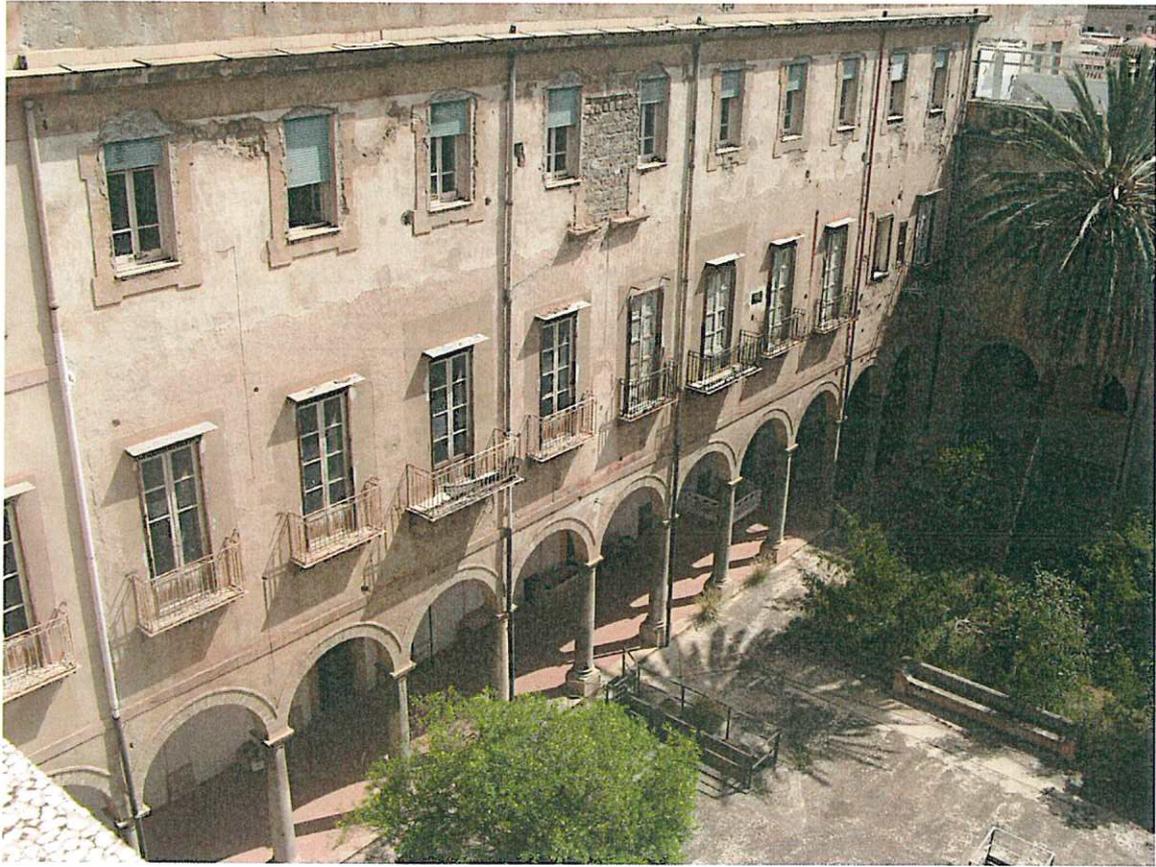
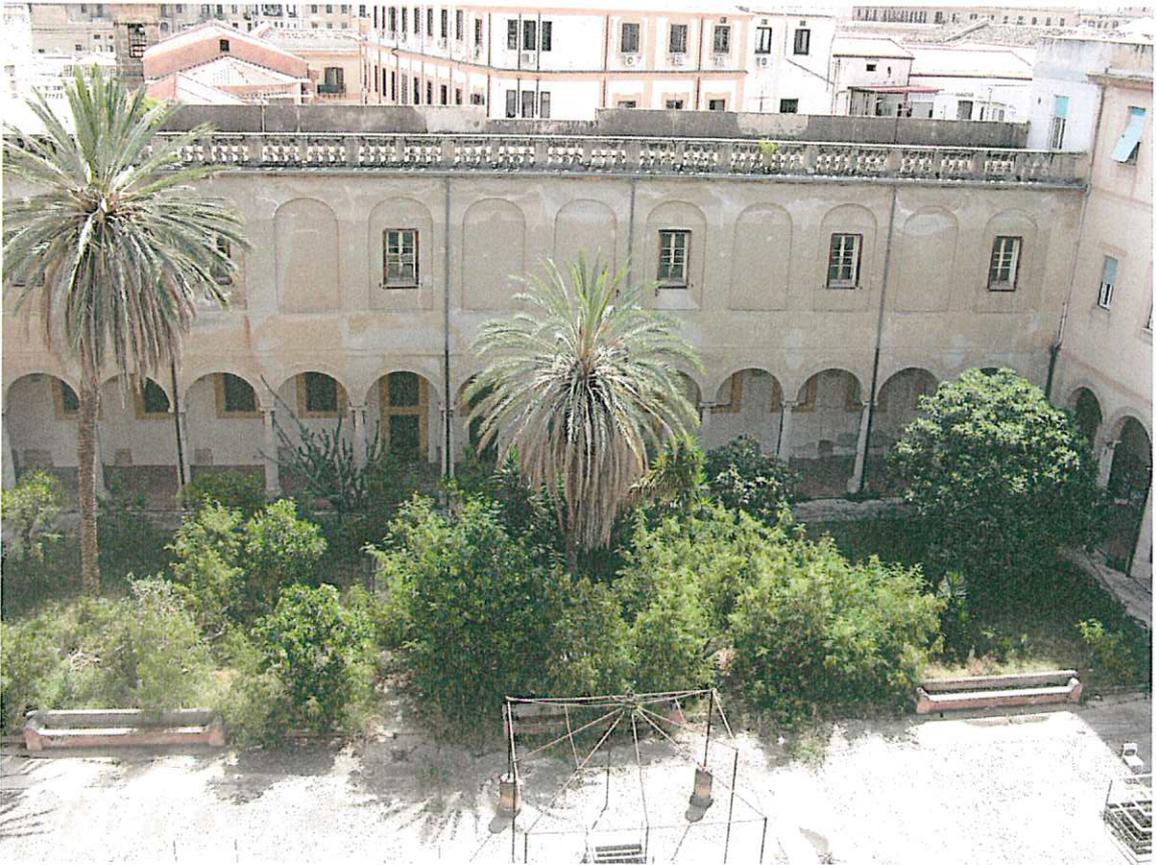
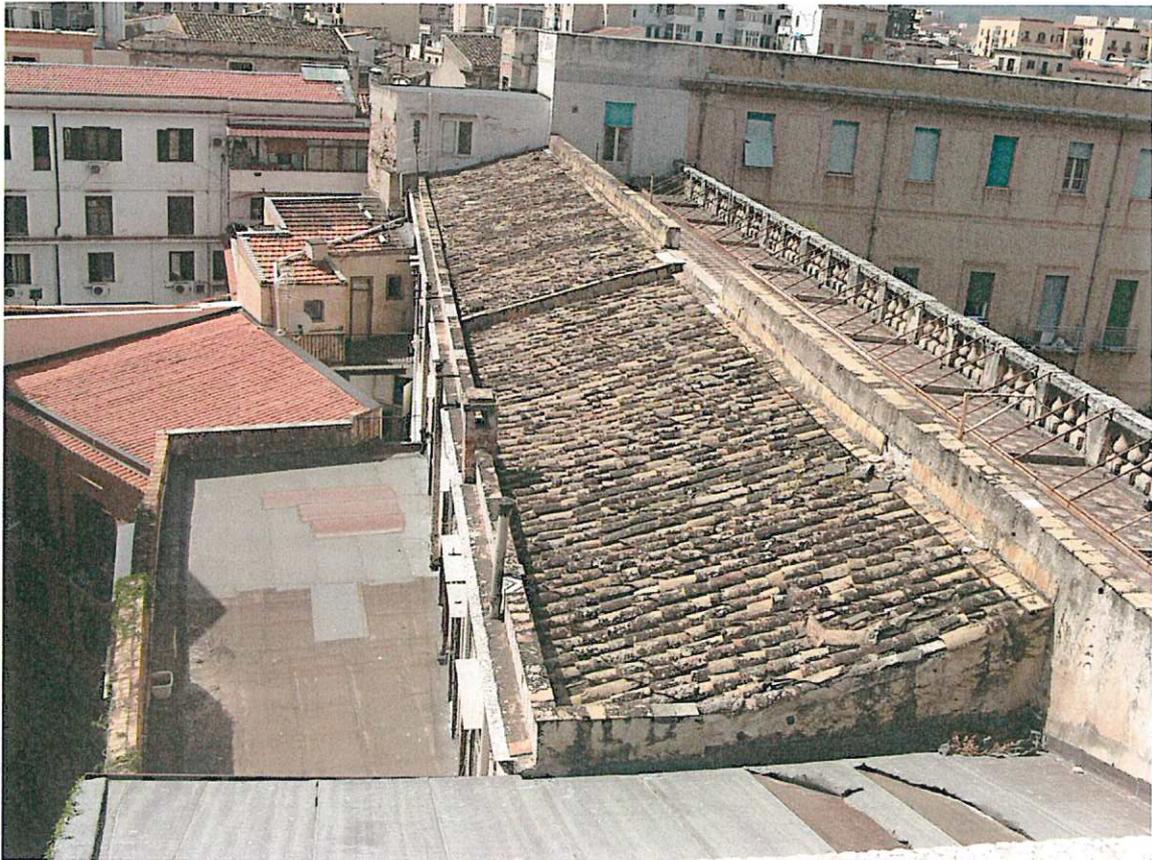
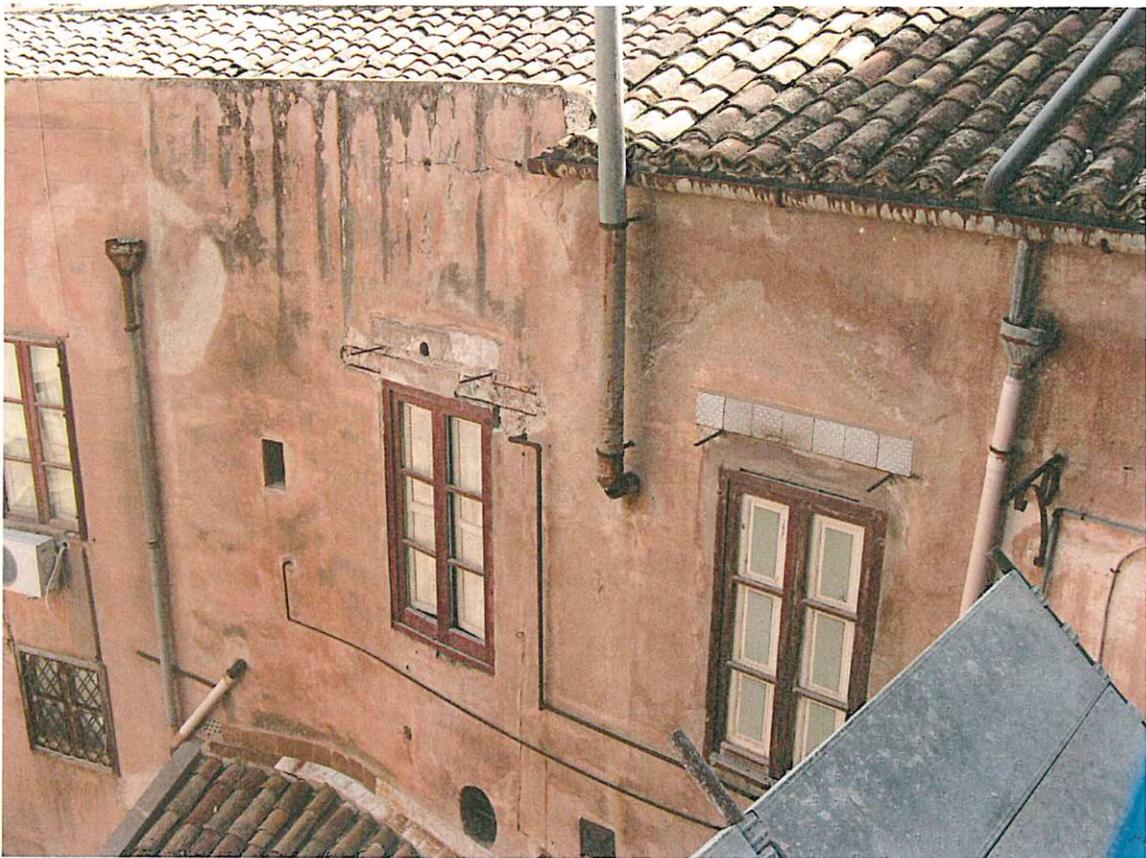
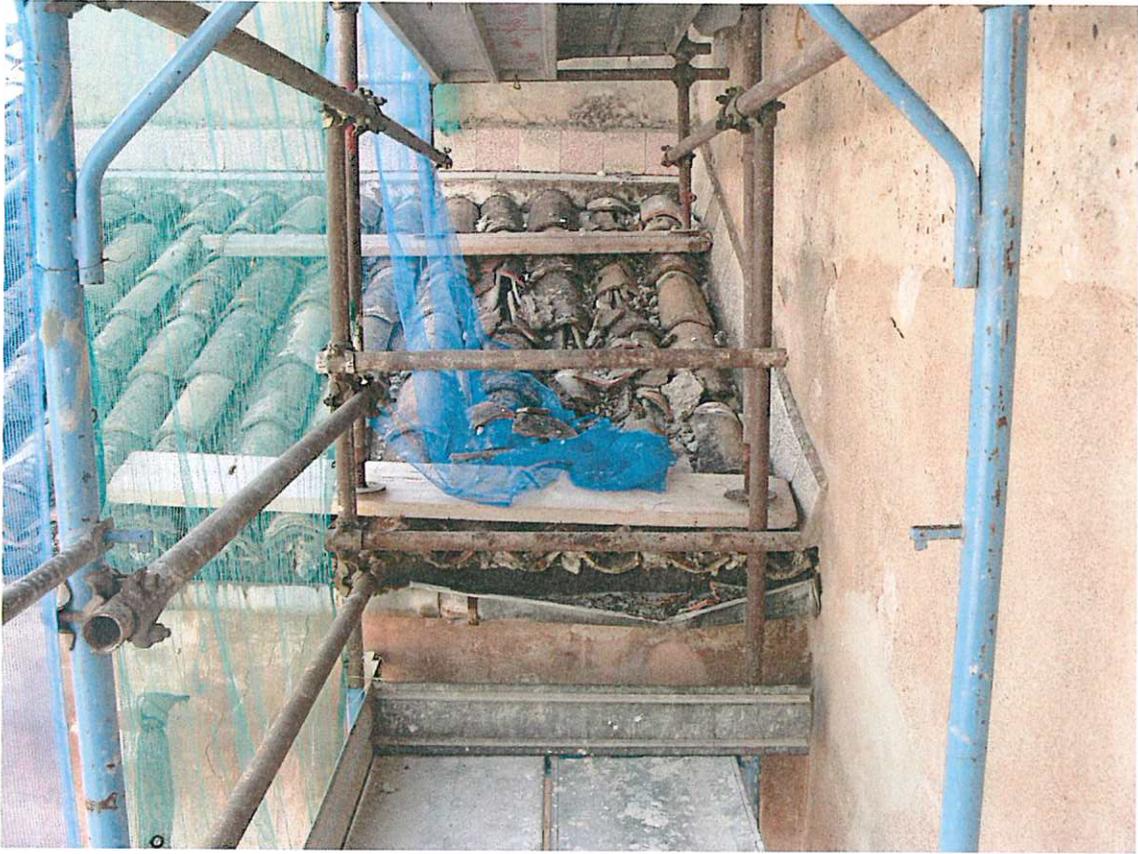
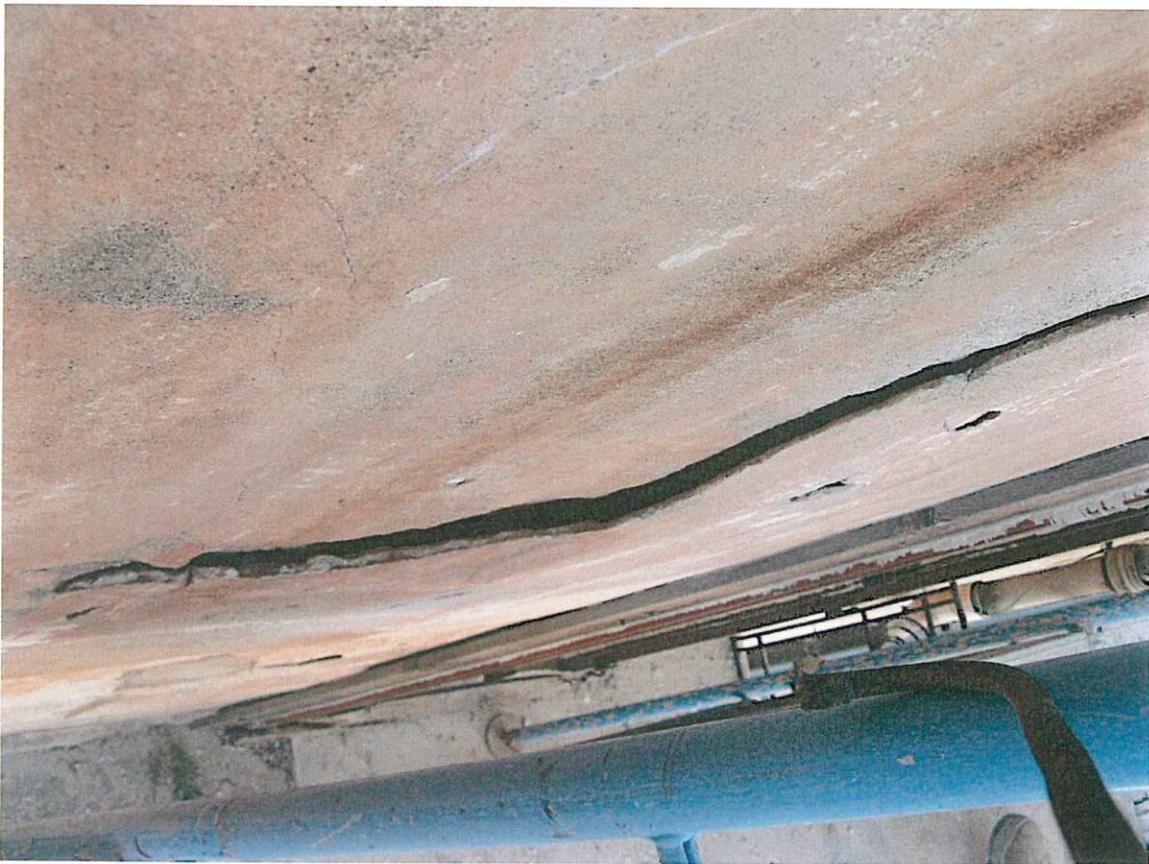
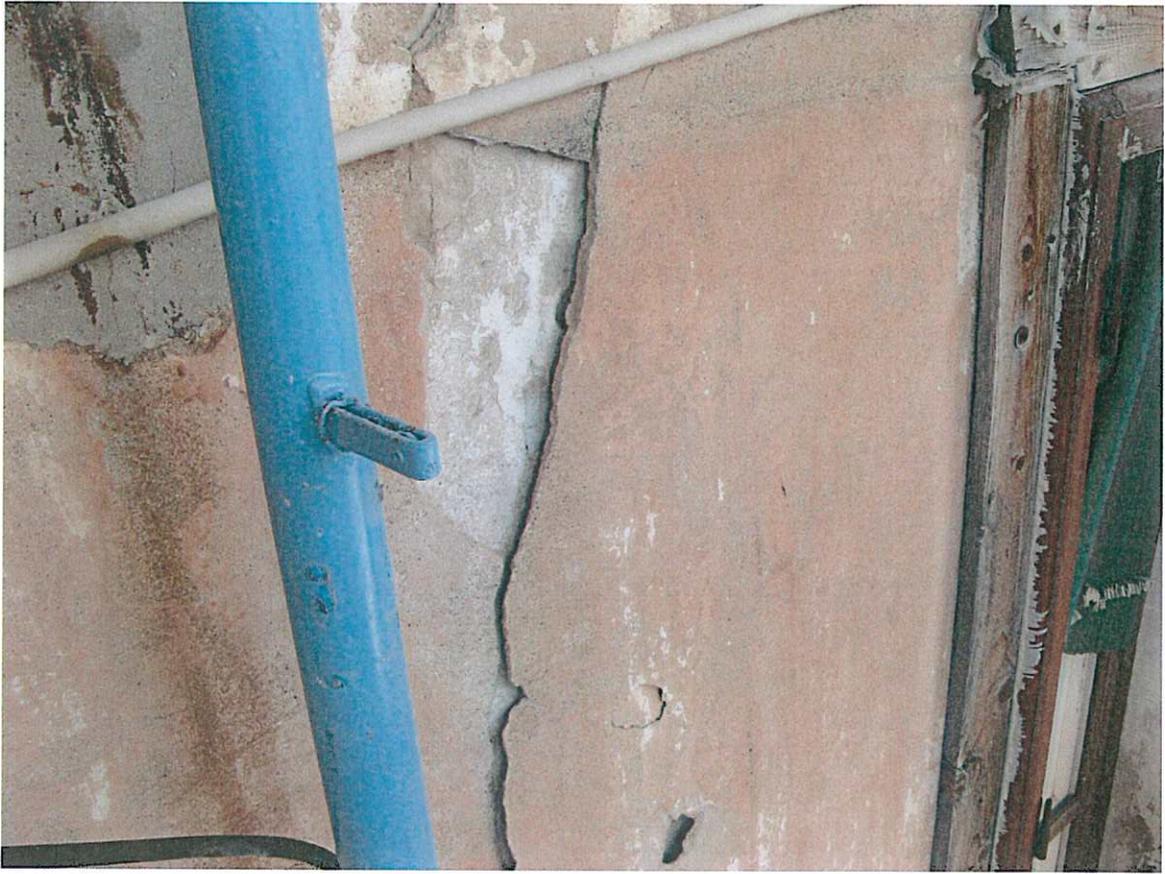
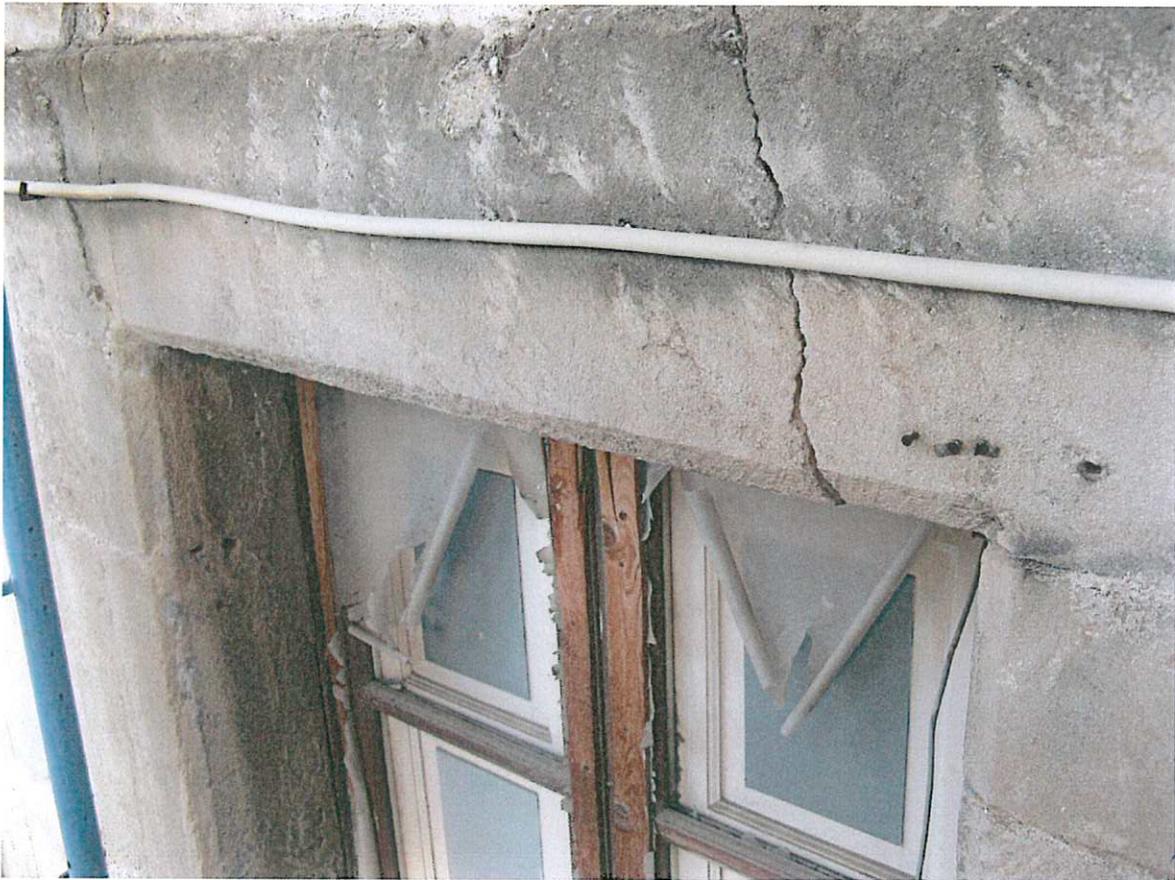
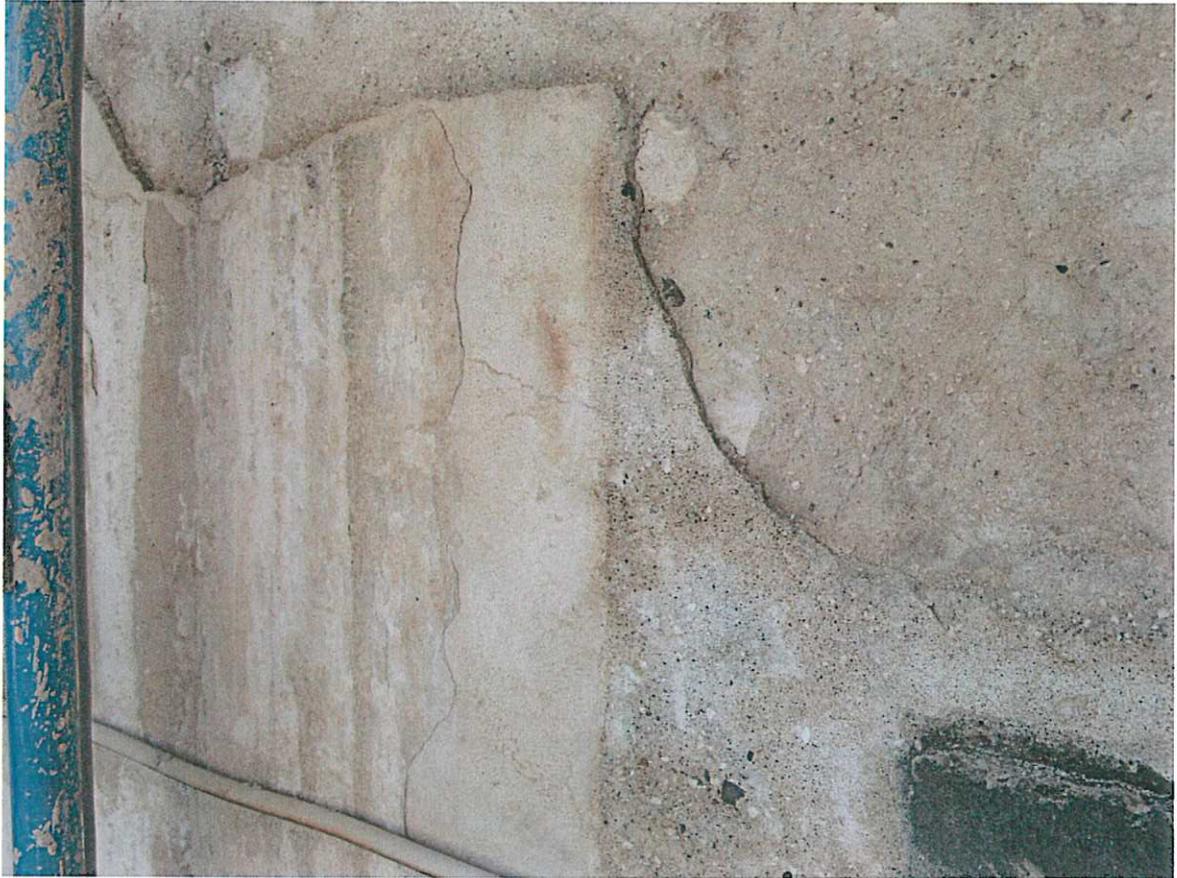
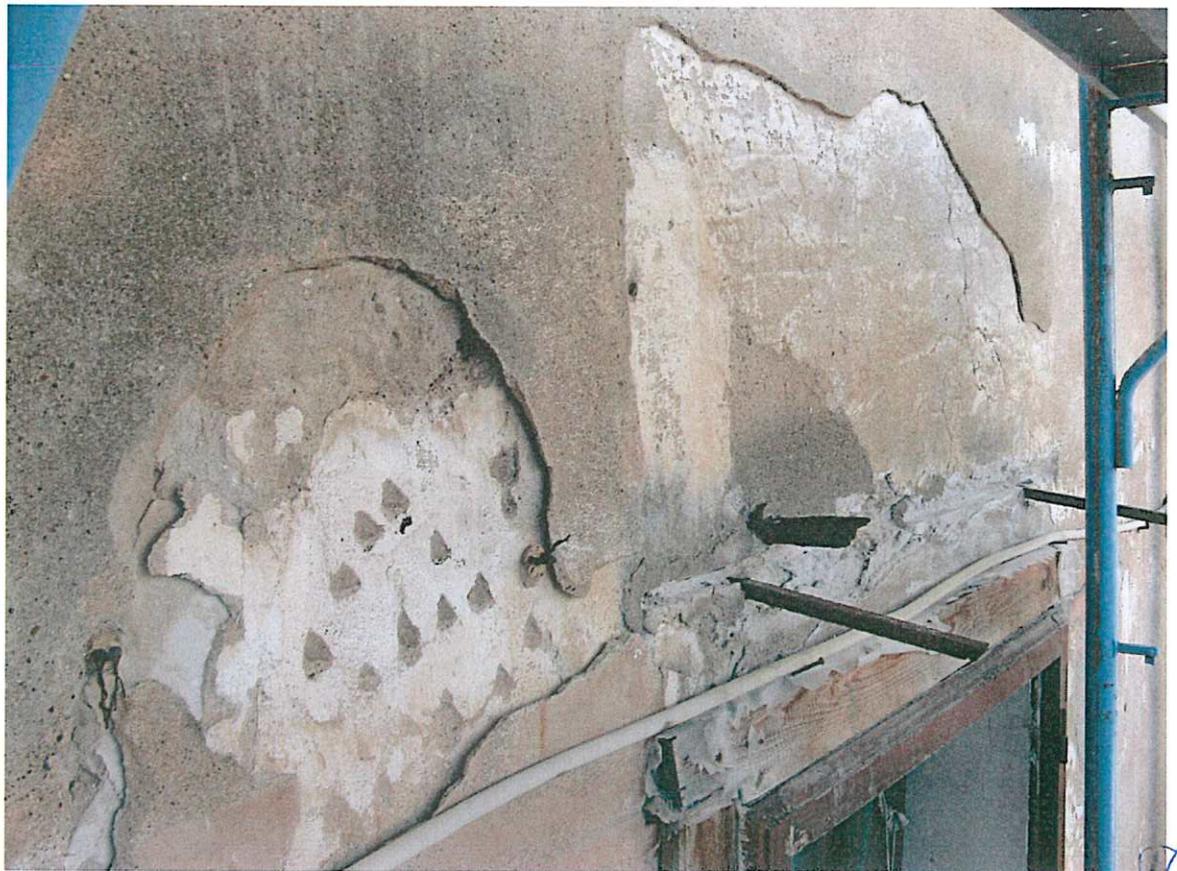
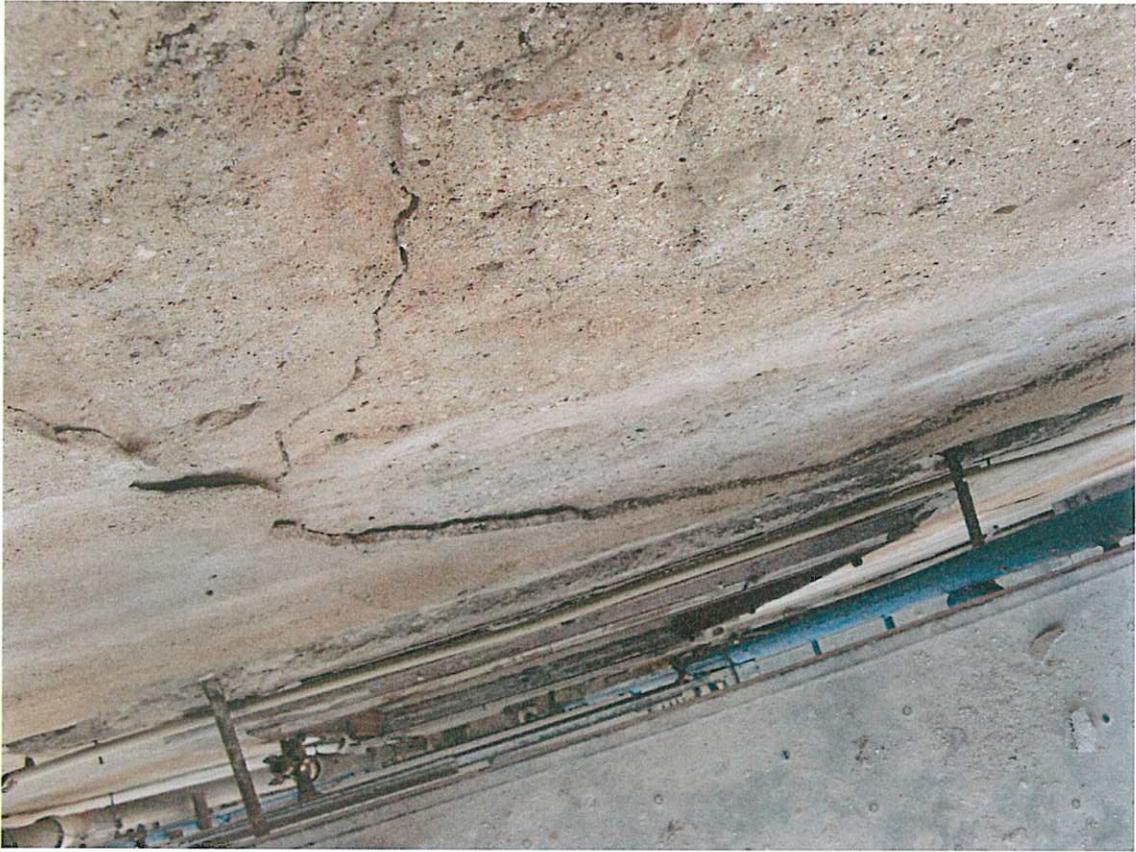
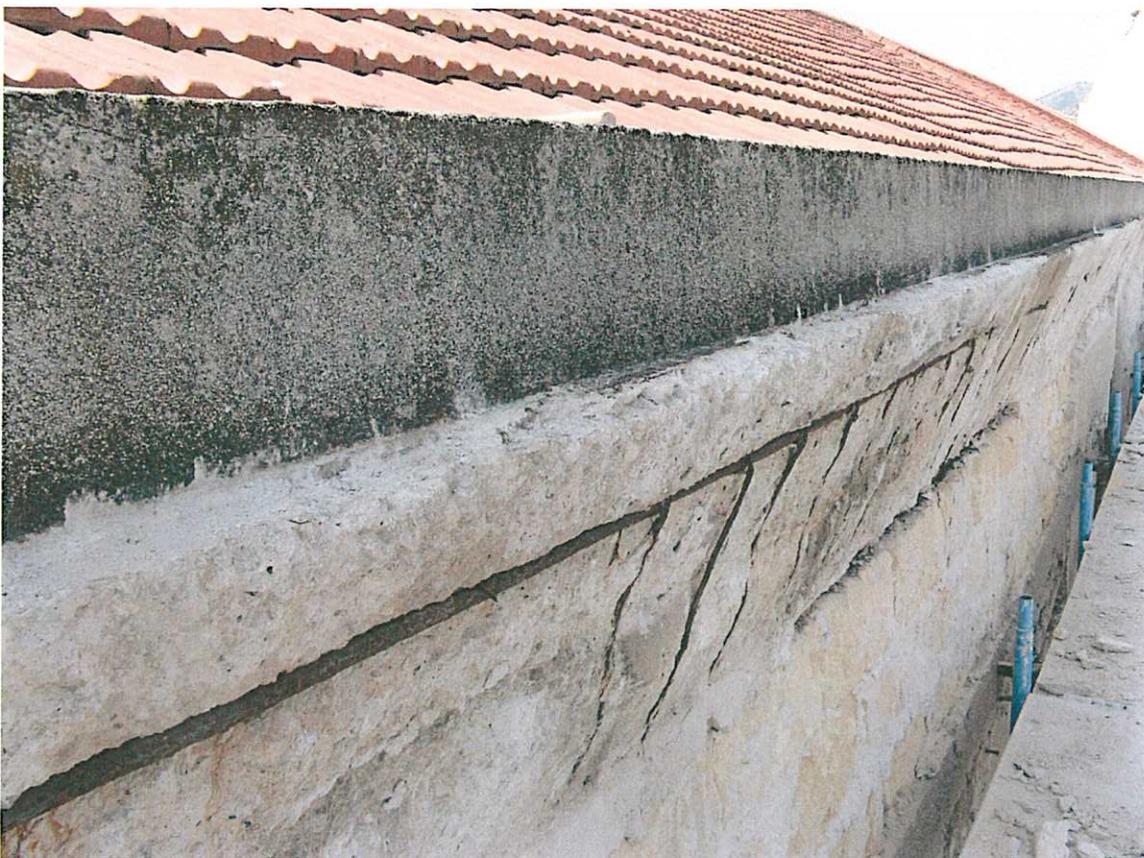
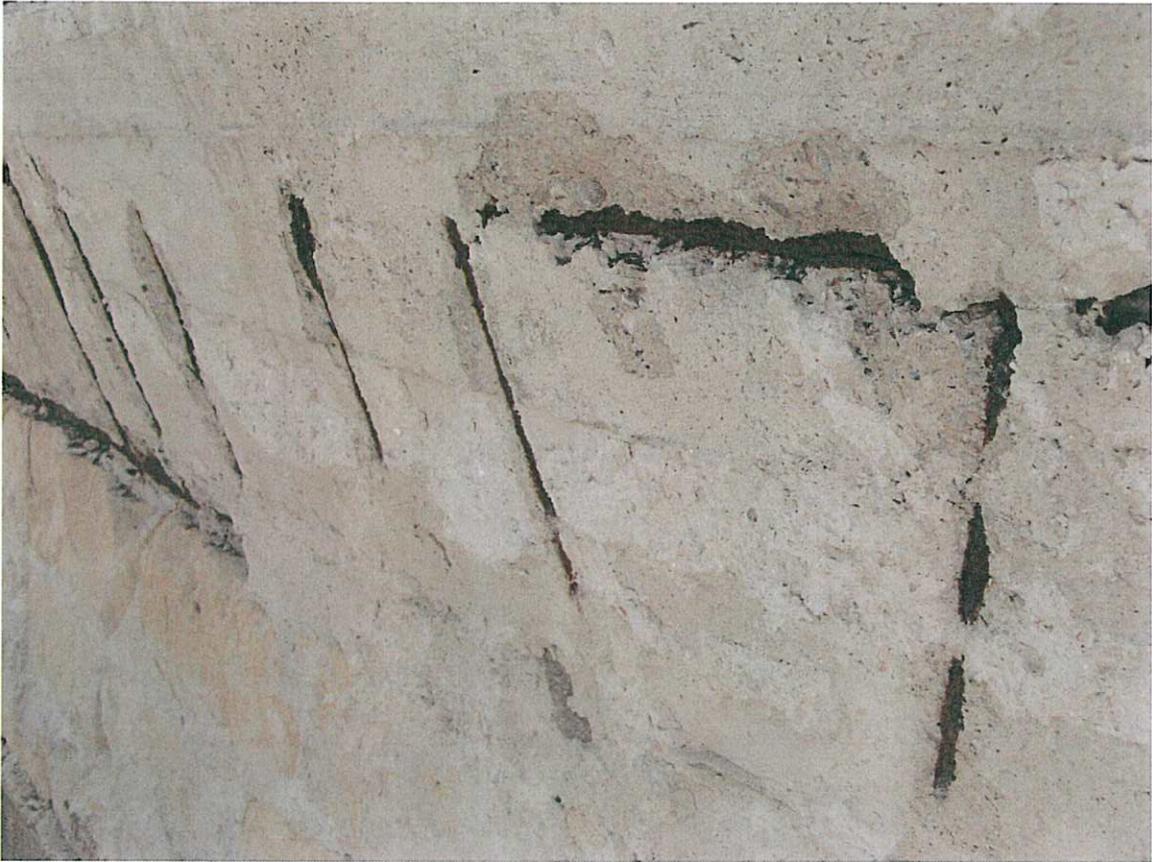
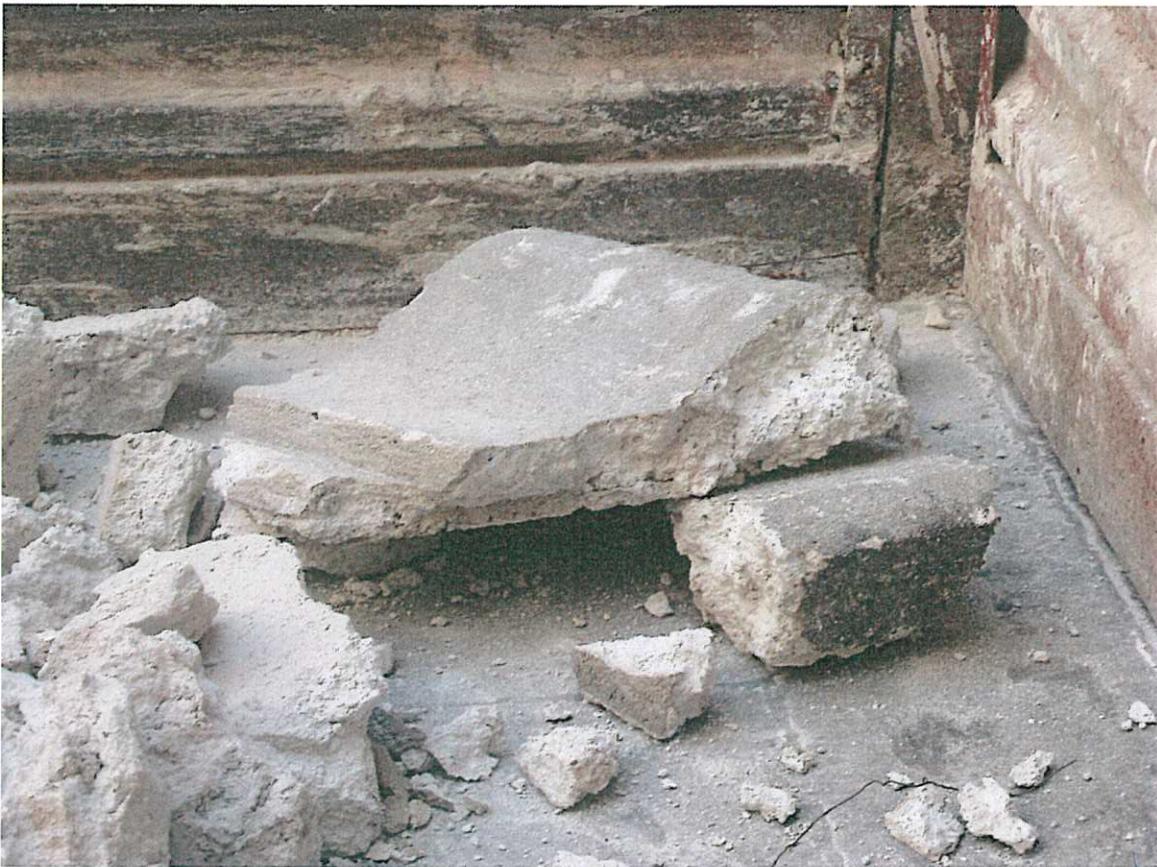
REPERTORIO FOTOGRAFICO

Nel corso del sopralluogo, grazie alla presenza del ponteggio installato dall'impresa incaricata dall'Università, è stato eseguito un accurato controllo del prospetto sud del primo cortile interno riscontrando un generale livello di degrado, relativamente alle porzioni di primo piano di competenza dell'Agenzia del Demanio, superiore a quanto rilevabile da un esame visivo dal piano stradale.

Poiché lo stato di conservazione di tutti i prospetti è uniforme, sulla scorta di quanto osservato per il prospetto in questione si ritiene che il pericolo di distacco di materiale sia esteso a tutto l'immobile.

L'intero complesso, a causa della mancata esecuzione da parte dei precedenti utilizzatori di interventi organici di manutenzione, necessità di un intervento di restauro che coinvolga tutti i soggetti utilizzatori a vario titolo (proprietari, concessionari ecc.). Nelle more è necessario eliminare il pericolo per la pubblica incolumità rimuovendo il materiale in fase di distacco.

- controllo di tutti i prospetti;
- rimozione dell'intonaco in fase di distacco;
- rinzafo con malta reoplastica esente da cemento;
- puntellamento degli elementi lapidei lesionati;
- raccolta, trasporto a discarica del materiale di risulta;
