A G E N Z I A D E L D E M A N I O

VERBALE LAVORI DI SOMMA URGENZA

art. 163 del D.Lgs. n.50/2016

Segnalazione del Comune di Fano con nota prot. 56519 del 26/08/2020, dell'avvenuto danneggiamento della Garitta posta in corrispondenza dell'accesso alla palazzina Comando Caserma Paolini.

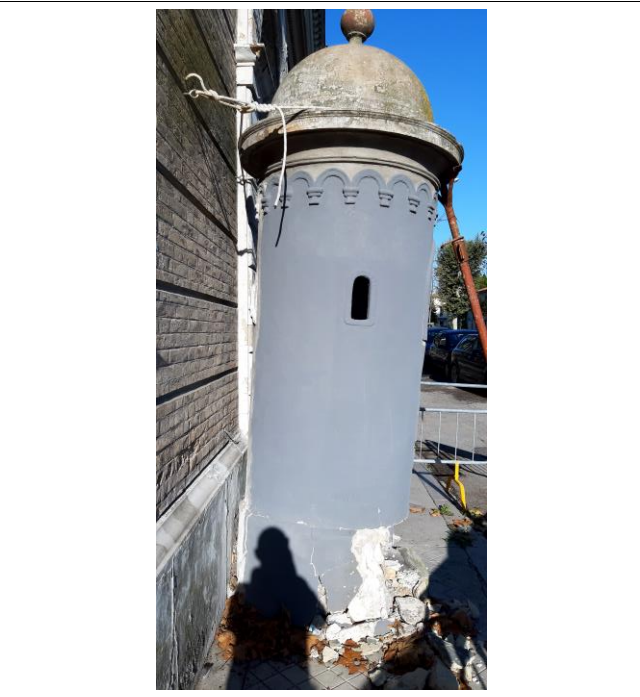
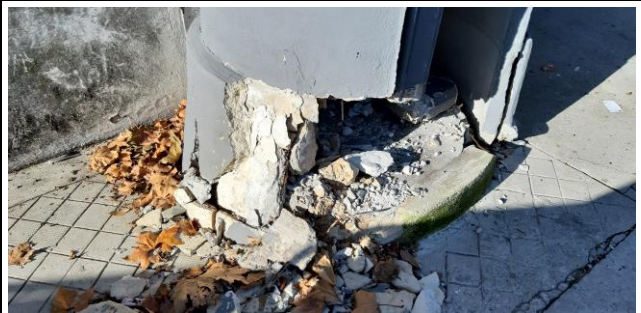
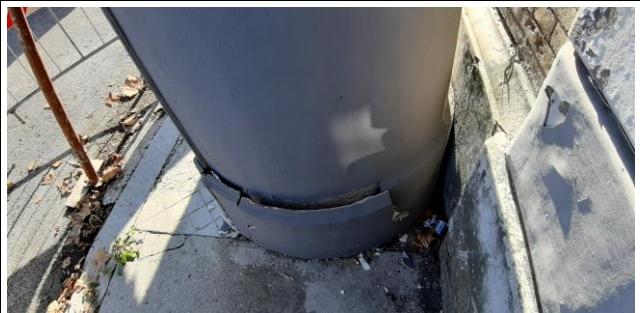
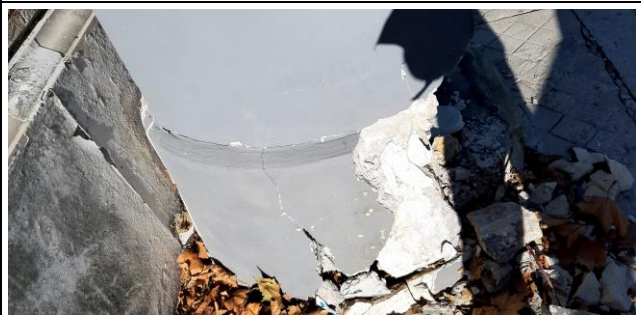
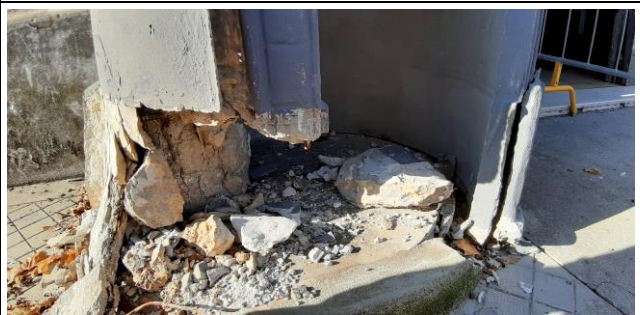
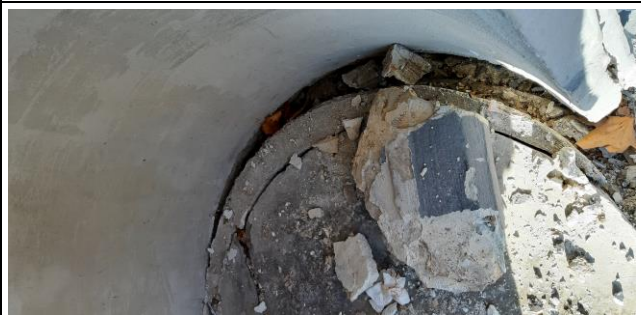
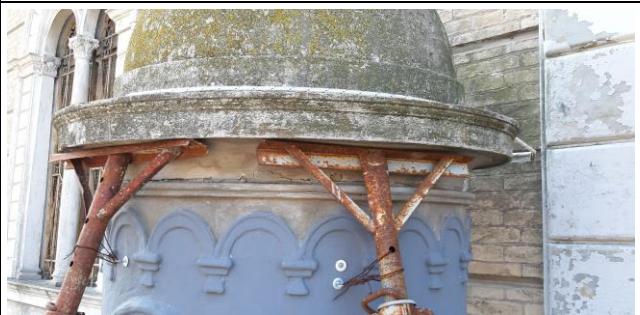
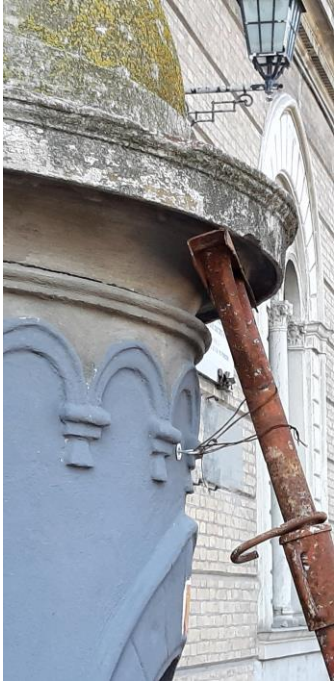
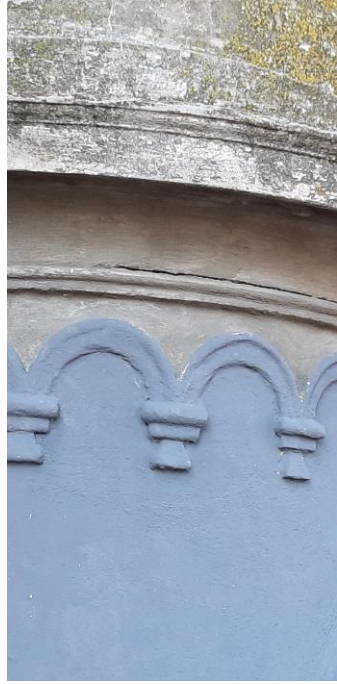
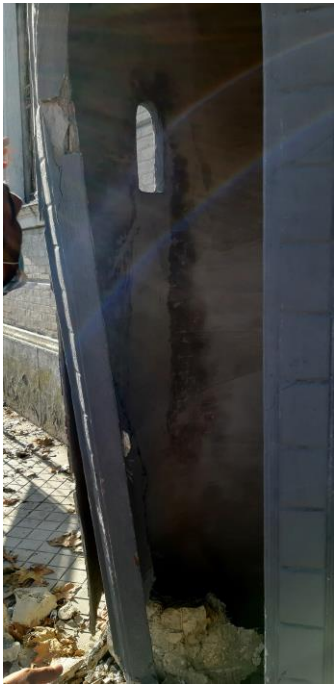
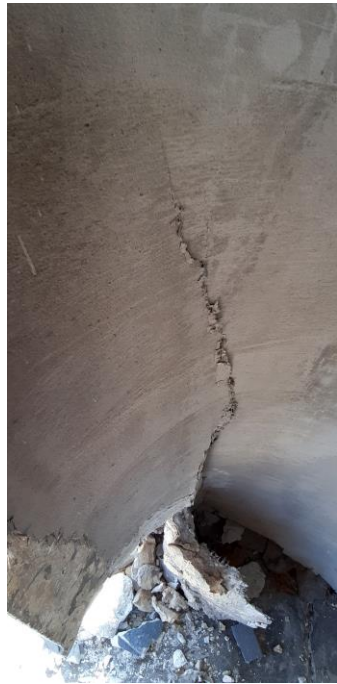
ALL. 1 - DOCUMENTAZIONE FOTOGRAFICA:

Il manufatto è stato danneggiato dall'urto di una autovettura che ne ha danneggiato gravemente il basamento. In particolare si evidenzia uno stato lesionale con interruzione della continuità muraria del basamento. In maniera evidente in corrispondenza del varco di accesso alla garitta e, più in generale, in tutto il perimetro murario. Inoltre risulta evidente il disassamento del manufatto con inclinazione dello stesso verso la strada.

Durante il sopralluogo si è constatato che le opere di puntellamento, messe in opera in somma urgenza dal Comune di Fano a tutela della pubblica e privata incolumità, sono risultate non idonee in quanto, come si evince dalla documentazione fotografica allegata, risultano esercitare pressioni di contrasto soltanto sulla porzione sommitale della garitta (cupola) con conseguente segni di distacco della stessa dalla porzione sottostante, non garantendone la stabilità. Si è verificato inoltre che le transenne poste a delimitazione dell'area non garantiscono un efficace distanziamento in caso di crollo.

Pericolo per la pubblica e privata incolumità in quanto le transenne poste in essere non garantiscono un corretto distanziamento tra le proiezioni della caduta del manufatto ed i passanti; si denotano evidenti segnali di distacco della porzione sommitale della garitta dalla porzione basamentale.

Urto di una autovettura e non corretto posizionamento delle opere provvisorie.

Fasciatura della porzione inferiore del manufatto e posa in opera di ulteriori puntelli in legno/metallici.

- 1) Fasciatura della porzione inferiore del manufatto a mezzo di inserimento di murale in legno/metallo all'interno delle aperture laterali della garitta, ancorata diagonalmente, tramite vitoni, alla parete della retrostante caserma;
- 2) Installazione di ulteriori puntelli in legno/metallo interni e/o esterni al fine di contrastare le spinte verticali della cupola;
