**Oggetto:** Intervento di Somma Urgenza – Immobile denominato “Ex Pretura di Bressanone” in Piazza del Duomo n.11 a Bressanone (BZ) - Scheda BZD0002 relativo a interventi di messa in sicurezza a seguito di improvvisa caduta di tegola dal tetto.

**Proprietà:** Demanio dello Stato

### VERBALE LAVORI DI SOMMA URGENZA

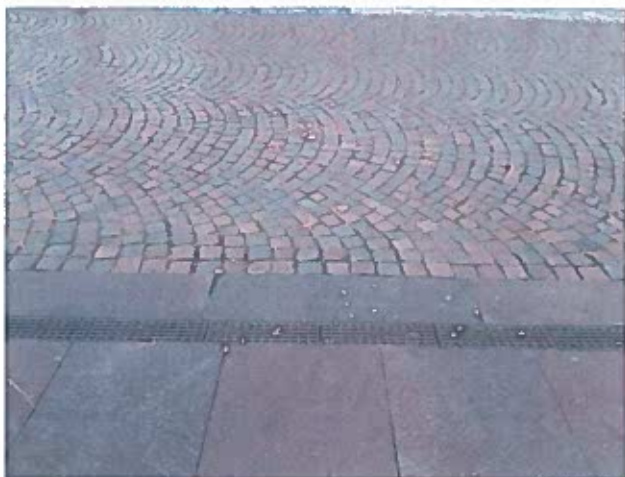
Si è rilevata la presenza di frammenti di tegole sulla piazza pubblica, in corrispondenza del prospetto principale prospiciente la piazza.

Deterioramento del manto aggravato dalle pessime condizioni metereologiche (neve e pioggia).

**Foto 1: Vista su pavimentazione con frammenti di tegole**

Montaggio di un impalcato provvisorio per il passaggio pedonale protetto da cadute dall'alto e predisposizione di transenne per delimitare l'area di rischio.

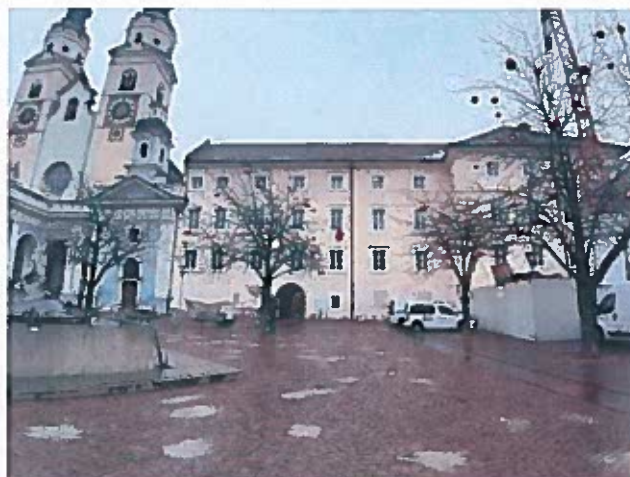
**Foto 2: Vista sulla piazza pubblica e su facciata dell'edificio in oggetto**

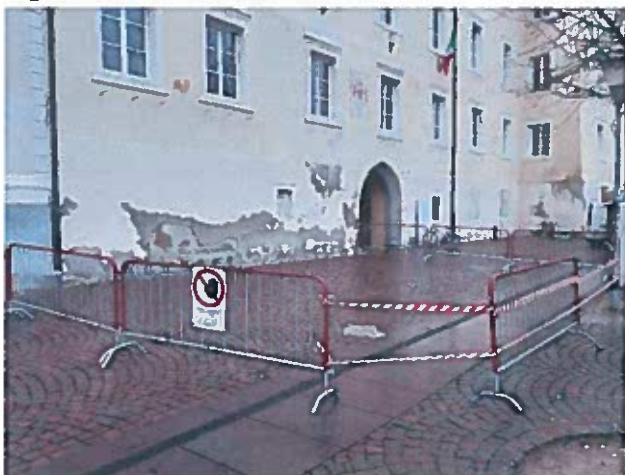
Rischio di caduta di ulteriori tegole dal tetto, considerato le previsioni di maltempo, con cadute di neve e pioggia in abbondanza.

**Foto 3: Vista sull'area a rischio di caduta di tegole**

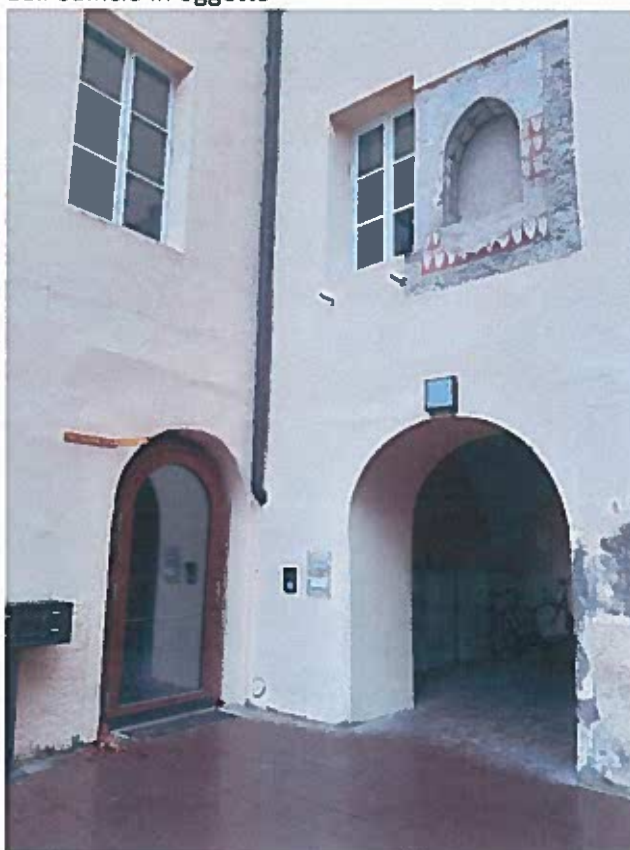
**Foto 4: Vista su zona di accesso agli uffici**
