**P.F.T.E. REALIZZAZIONE DELLA NUOVA SEDE
DEL PRESIDIO CISIA DI REGGIO CALABRIA MINISTERO
DELLA GIUSTIZIA - CORTE D'APPELLO
COMUNE DI REGGIO CALABRIA (RC)
SCHEDA RCBP071**

REL.01 RELAZIONE GENERALE

PROGETTO10
ANALISI CONOSCITIVE E FUNZIONALI
ALLA REALIZZAZIONE DEL P.F.T.E. PER
L'IMMOBILE DEMANIALE SITO IN
VIA PELLICANO REGGIO CALABRIA (RC)
SCHEDA RCBP071

RELAZIONE GENERALE

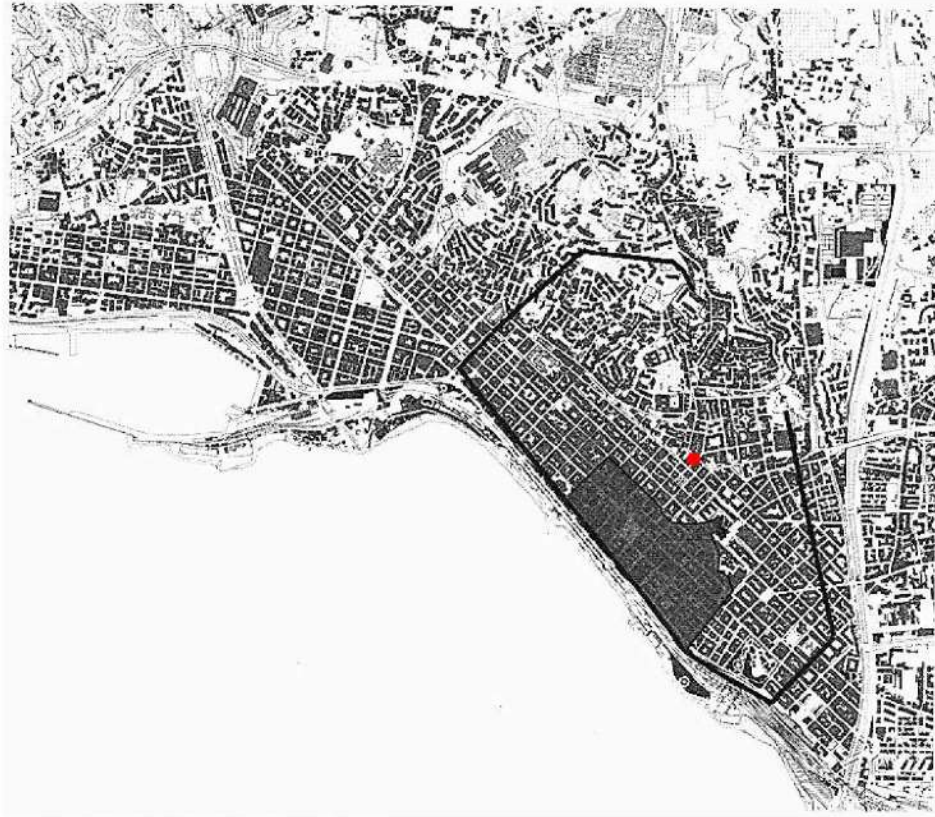
Fig. 1. Ricostruzione del perimetro della città greca e romana e dell'abitato medievale (area più scura). In rosso è evidenziata l'area ove è ubicato l'immobile di via Pellicano 2b (immagine rielaborata da MARTORANO 2010, p. 55 fig. 12).

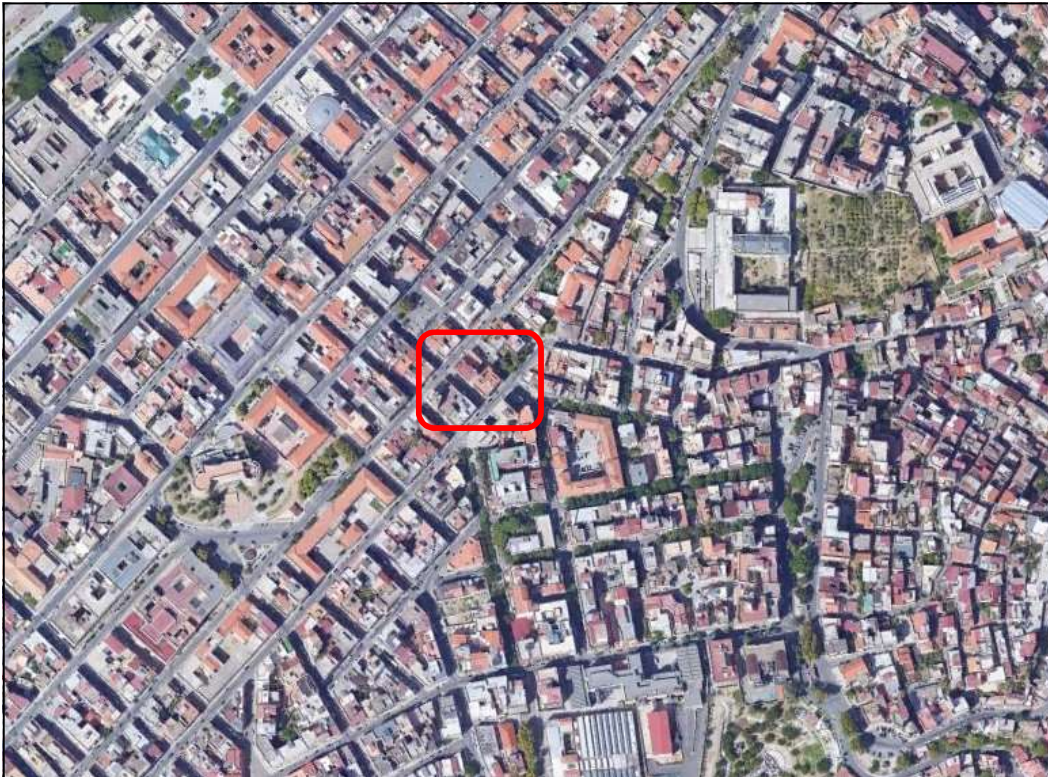
Figura 1: Immagine satellitare dell'area. Nel riquadro rosso la zona oggetto di studio.
