**P.F.T.E. REALIZZAZIONE DELLA NUOVA SEDE
DEL PRESIDIO CISIA DI REGGIO CALABRIA MINISTERO
DELLA GIUSTIZIA - CORTE D'APPELLO
COMUNE DI REGGIO CALABRIA (RC)
SCHEMA RCBP071**

REL.03 ASSISTENZA ARCHEOLOGICA

Assistenza archeologica nell'ambito delle Analisi conoscitive e funzionali alla realizzazione del P.F.T.E. dell'immobile di via Pellicano 2b, Reggio Calabria

Relazione scientifica

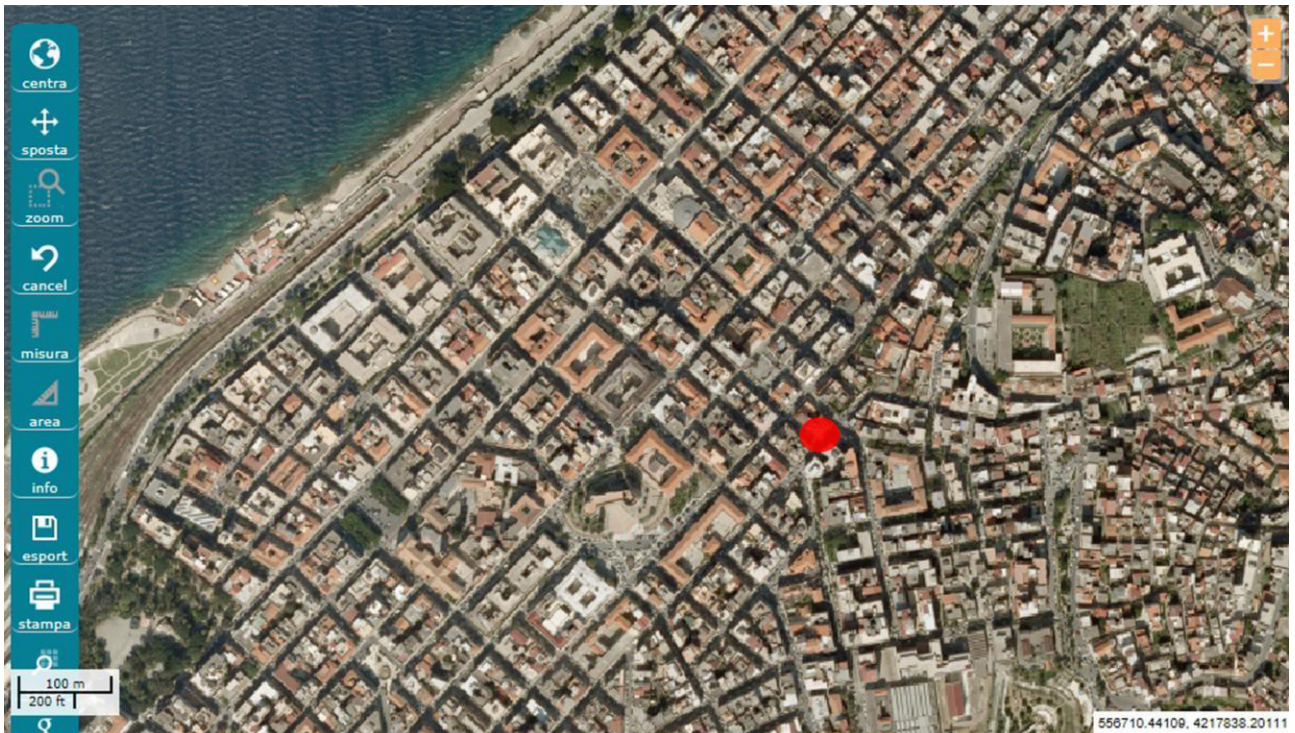
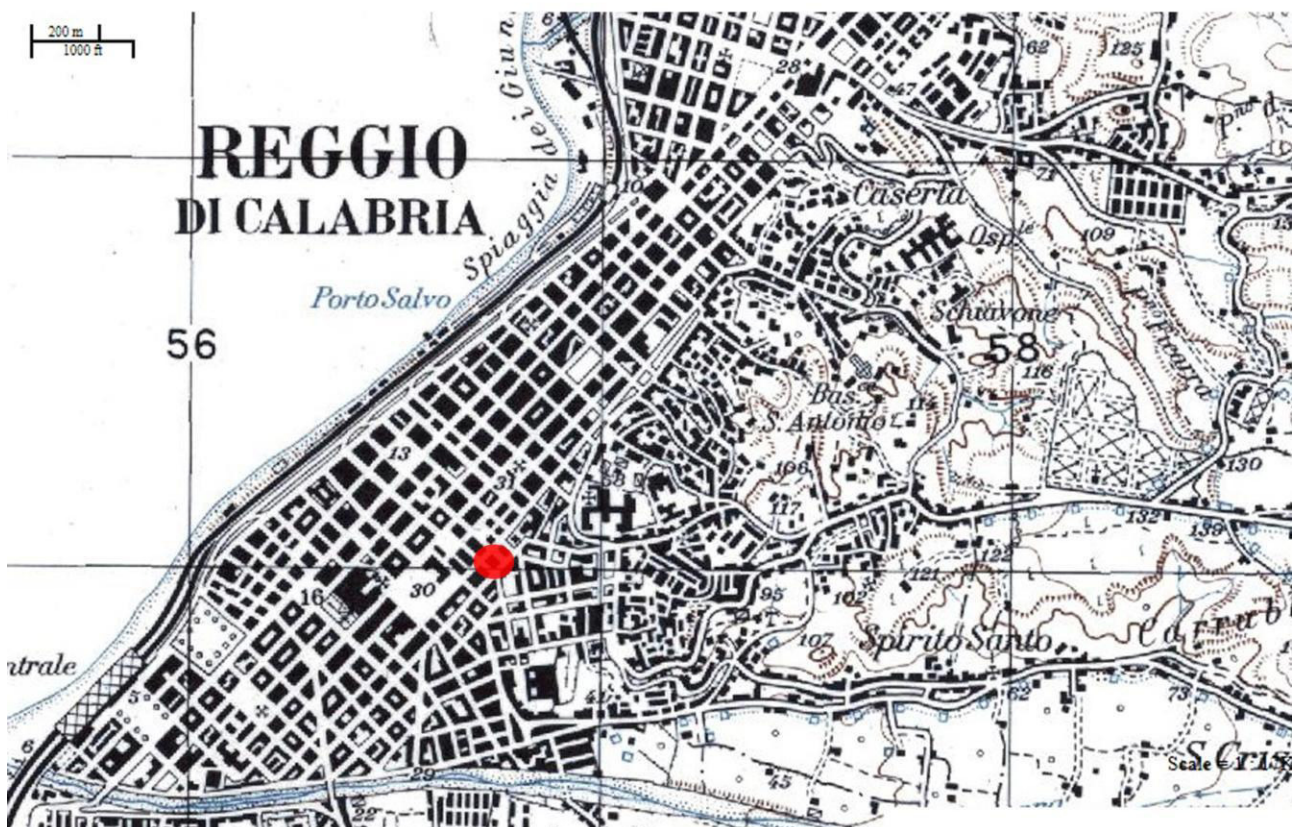
Fig. 1. Inquadramento dell'immobile oggetto dell'intervento.

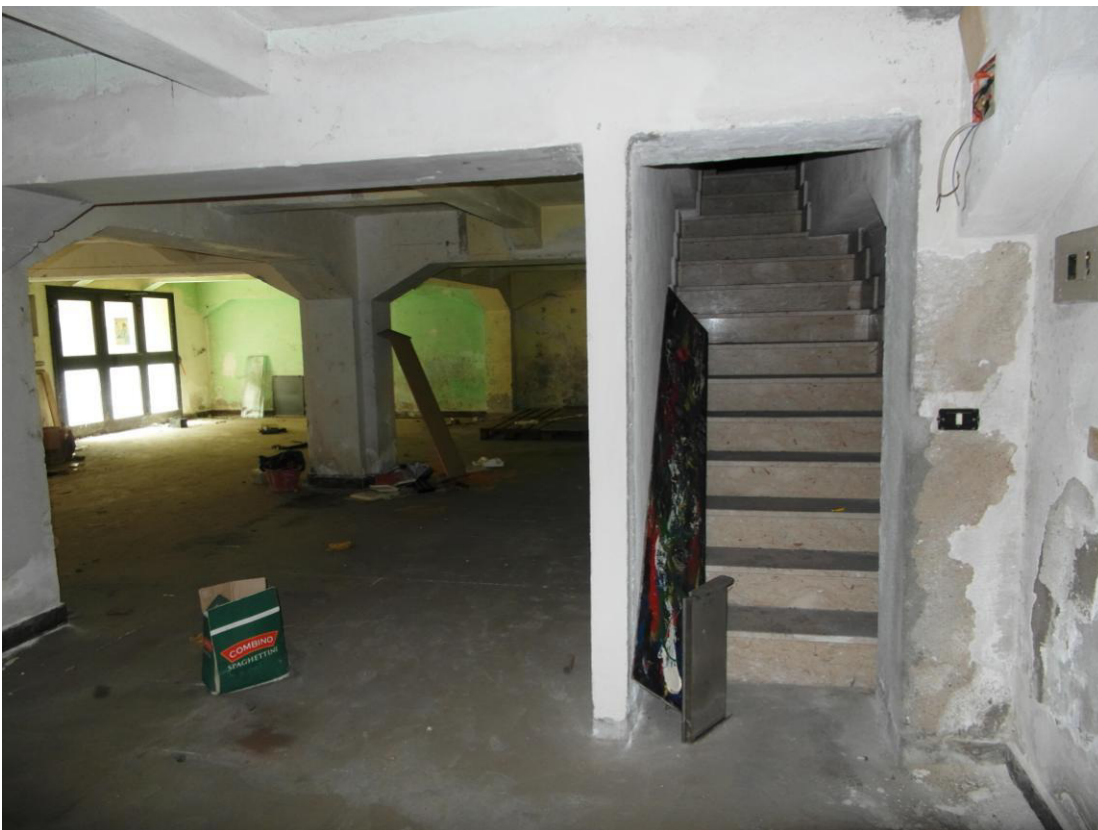
Fig. 5. Il seminterrato dell'edificio.

Il progetto su menzionato ha previsto l'apertura di un saggio (figg. 3-4) per individuare la tipologia del sistema delle fondazioni e per verificare la condizione strutturale delle stesse. Il saggio esplorativo è stato aperto il 2 novembre 2018 nella porzione sud-est – quasi all'incrocio tra via Pellicano e via Crisafi – del piano seminterrato (fig. 5) in corrispondenza del cavedio (fig. 6).

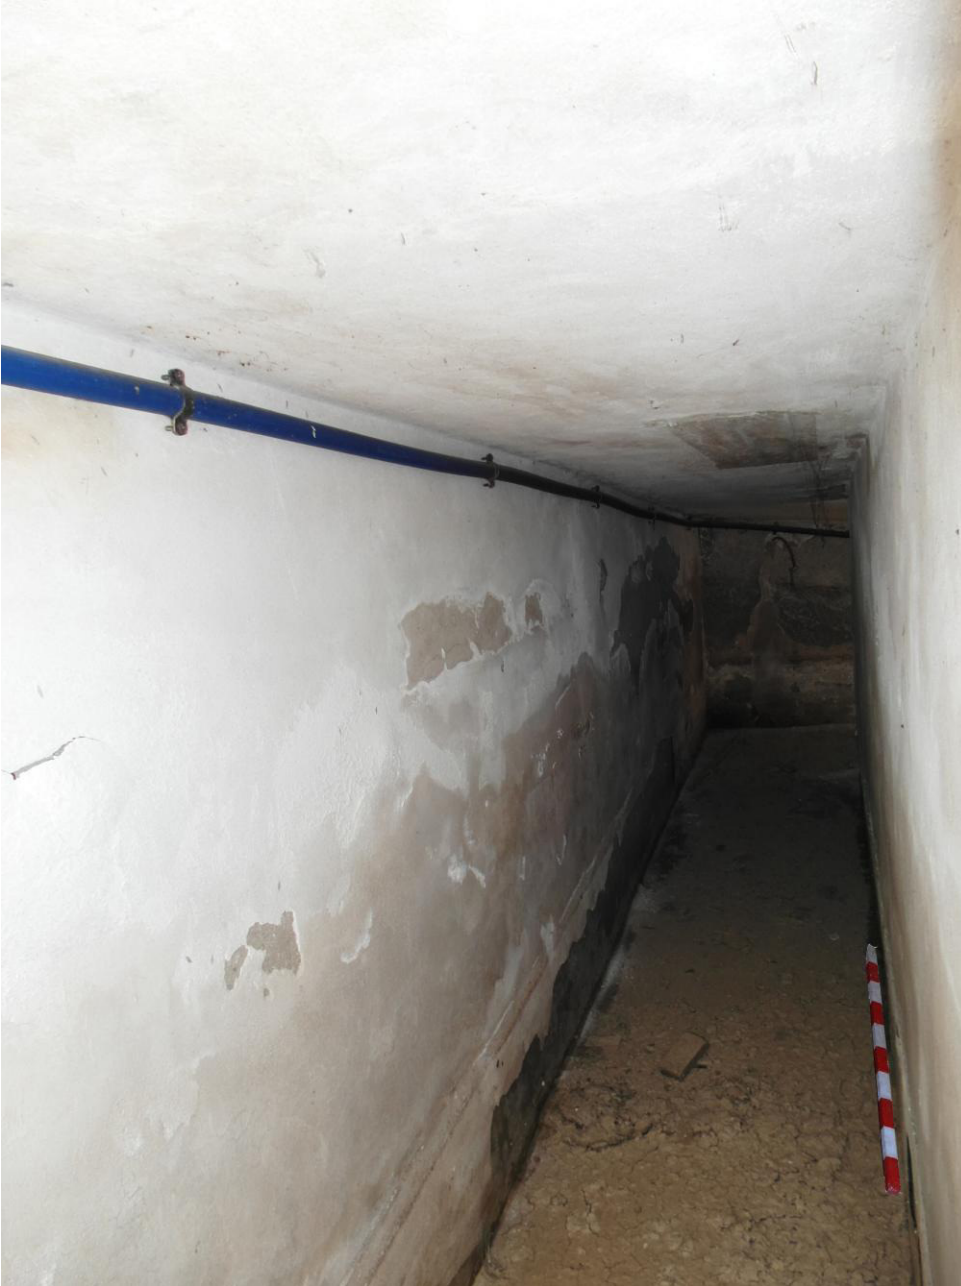
Fig. 6. Il cavedio e l'area del saggio.

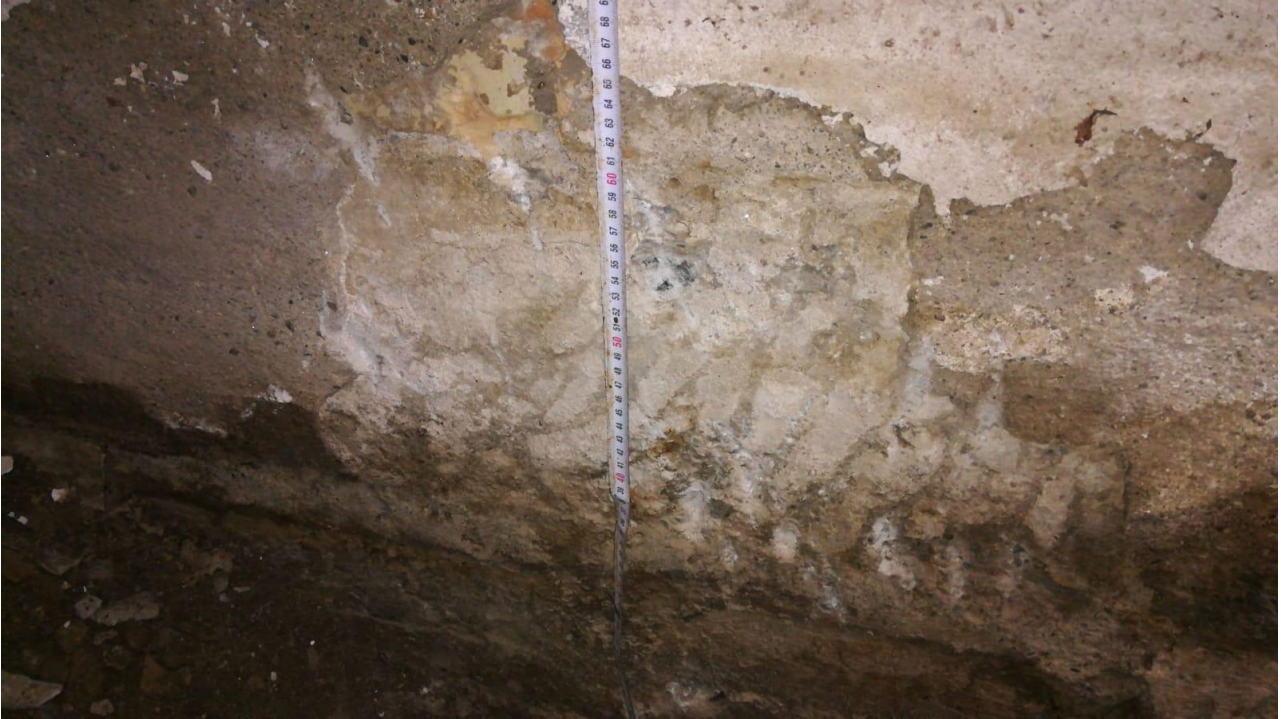
Si procede con la rimozione della pavimentazione presente nel vano costituita da uno strato di cemento grigio chiaro dallo spessore di 20 cm circa. Al di sotto dell'impiantito moderno emerge uno strato di terreno di colore marrone scuro (**us 1**), strato di matrice perlopiù sabbiosa (fig. 7). Al suo interno si rinvennero scarti edili (laterizi moderni, grumi di cemento) ed elementi geologici di natura calcarea di piccole dimensioni; dal punto di vista archeologico il terreno risulta sterile.

Fig. 7. L'area in corso di scavo; in primo piano, la fondazione del muro perimetrale est dell'edificio.

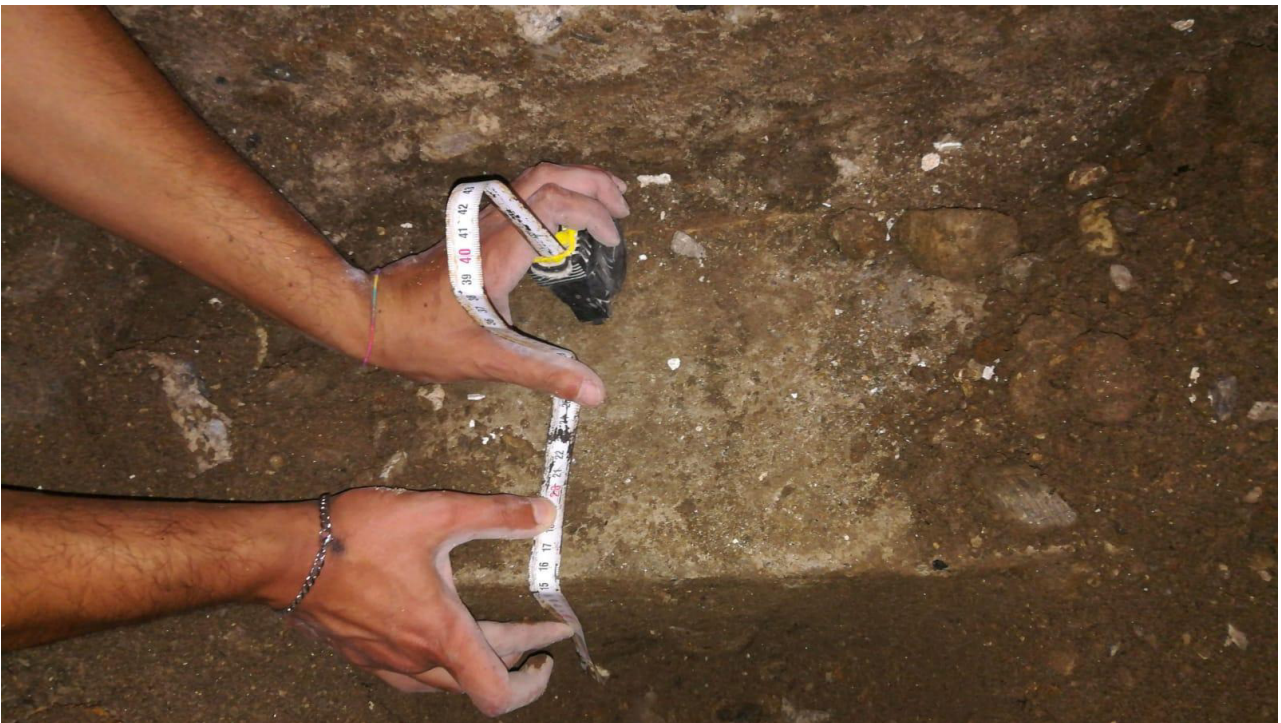
Ad una profondità di 60 cm dal piano di calpestio del seminterrato, la rimozione dell'us 1 evidenzia la presenza di una trave rovescia (fig. 8) pertinente al sistema delle fondazioni dell'edificio. La completa asportazione del terreno consente di mettere in luce il piano di appoggio delle fondazioni che risulta essere costituito da uno strato di “magrone”, ossia un composto di calcestruzzo impiegato solitamente come sottofondazione.

Fig. 8. Particolare della fondazione dell'edificio; in primo piano la trave rovescia.
