GEB0017
CASERMA MARABOTTO
Via Rolla, 9 – Genova(GE)

**Lavori di messa in sicurezza provvisoria di porzione del prospetto crollata
sul fronte a Sud-Est del complesso immobiliare**

VERBALE DI SOMMA URGENZA E AVVIO DELL'ESECUZIONE

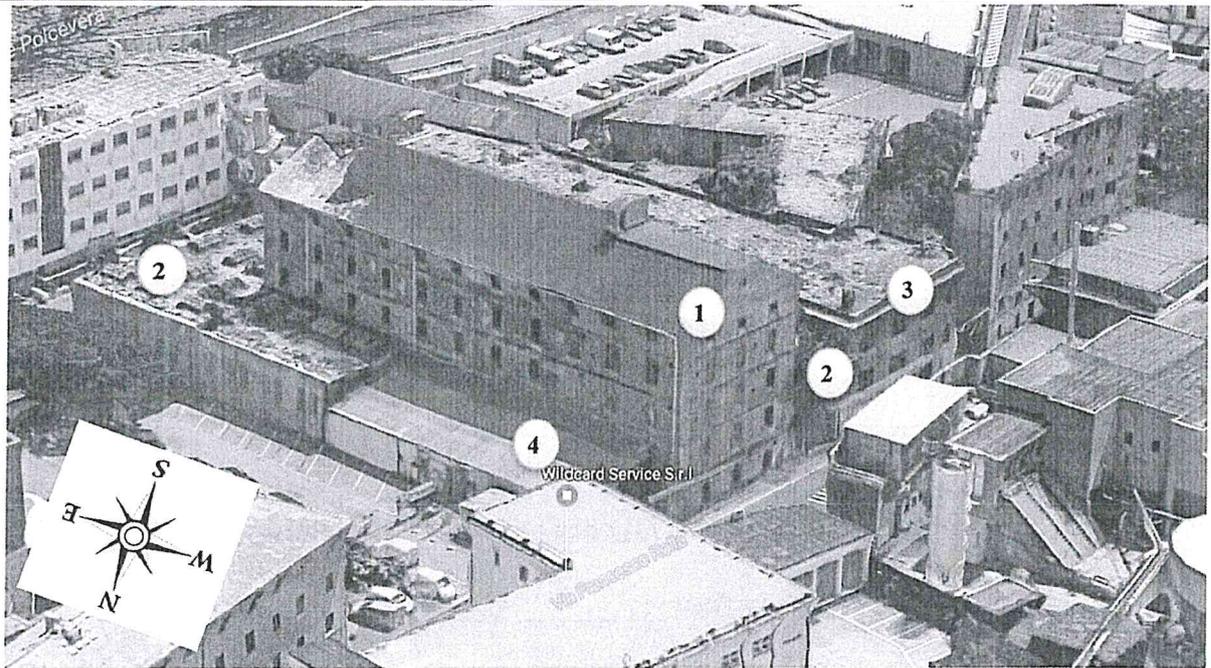
Fig. 1 – Compendio “ex Caserma Marabotto” visto da Nord

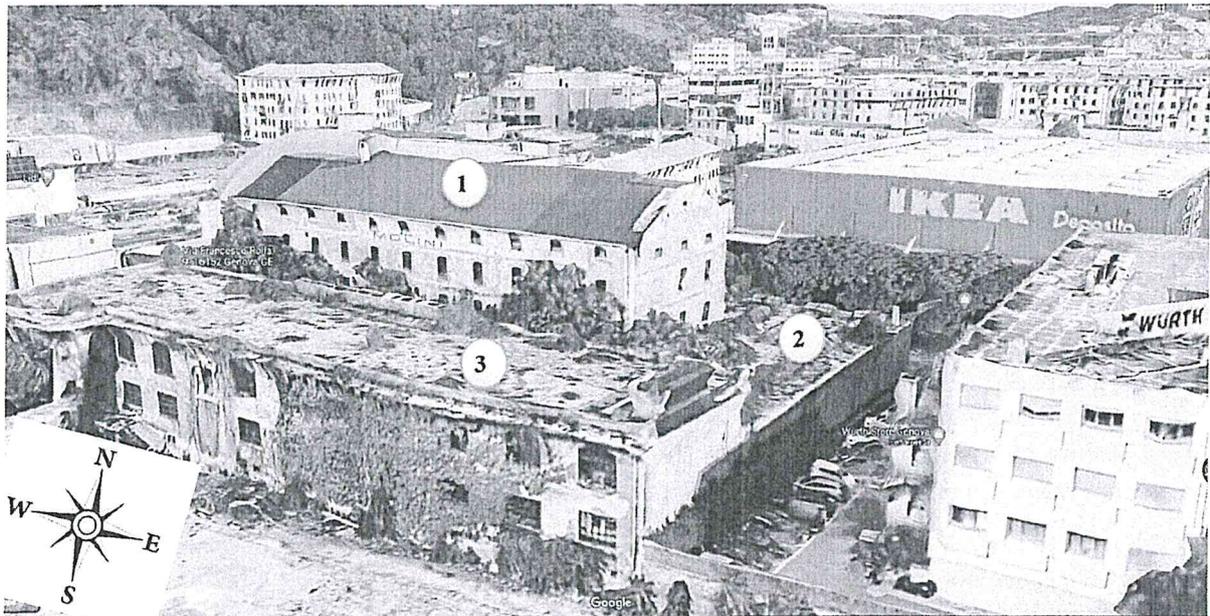
Fig. 2 – Compendio “ex Caserma Marabotto” visto da Sud

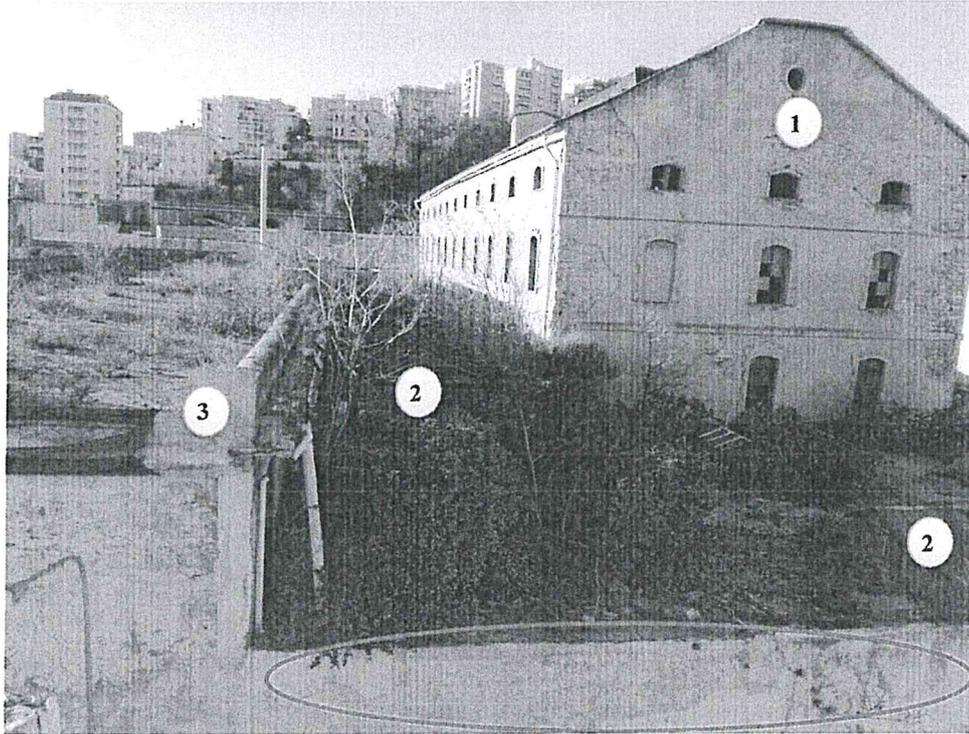
Fig. 3 – Stato del fronte Sud-Est del compendio “ex Caserma Marabotto” visto da Sud-Est antecedente al crollo con evidenziazione della porzione di muratura perimetrale crollata

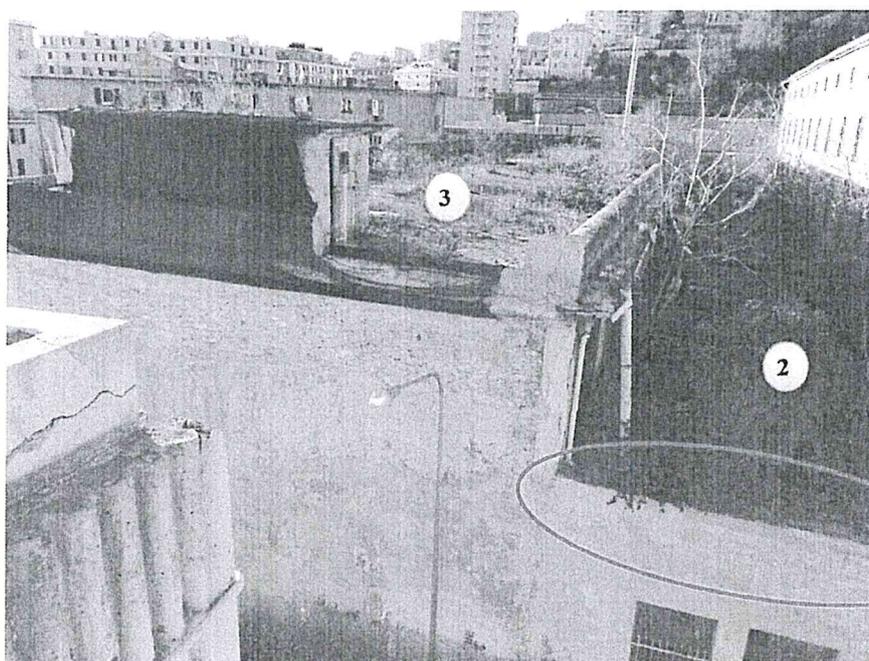
Fig. 6 – Porzione di muratura perimetrale a Sud-Est antecedente al crollo con evidenziazione della porzione di muratura perimetrale crollata

- rimozione delle porzioni della muratura perimetrale evidenziata nelle figg. 6 e 8 già distaccate e/o in fase di distacco e/o non ben ancorate alla restante muratura; detta lavorazione

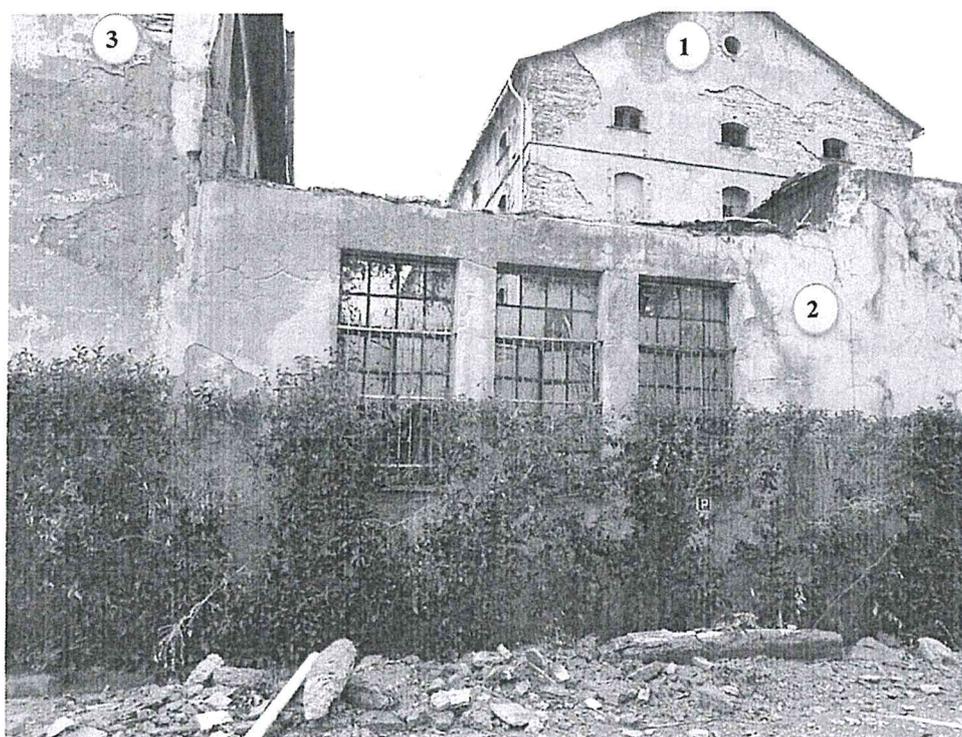
Fig. 7 – Crollo di porzione della muratura perimetrale sul fronte a Sud-Est

- ✓ le murature perimetrali presentano diverse fessurazioni, alcune anche di dimensioni significative specialmente sul fronte a Sud-Est, con arbusti cresciuti sulla muratura stessa le cui radici, ovviamente, contribuiscono a peggiorare lo stato fessurativo.

- rimozione di tutti i detriti caduti sulla pubblica via e pulizia della stessa (cfr. figg. 7, 8, 9 e 10);

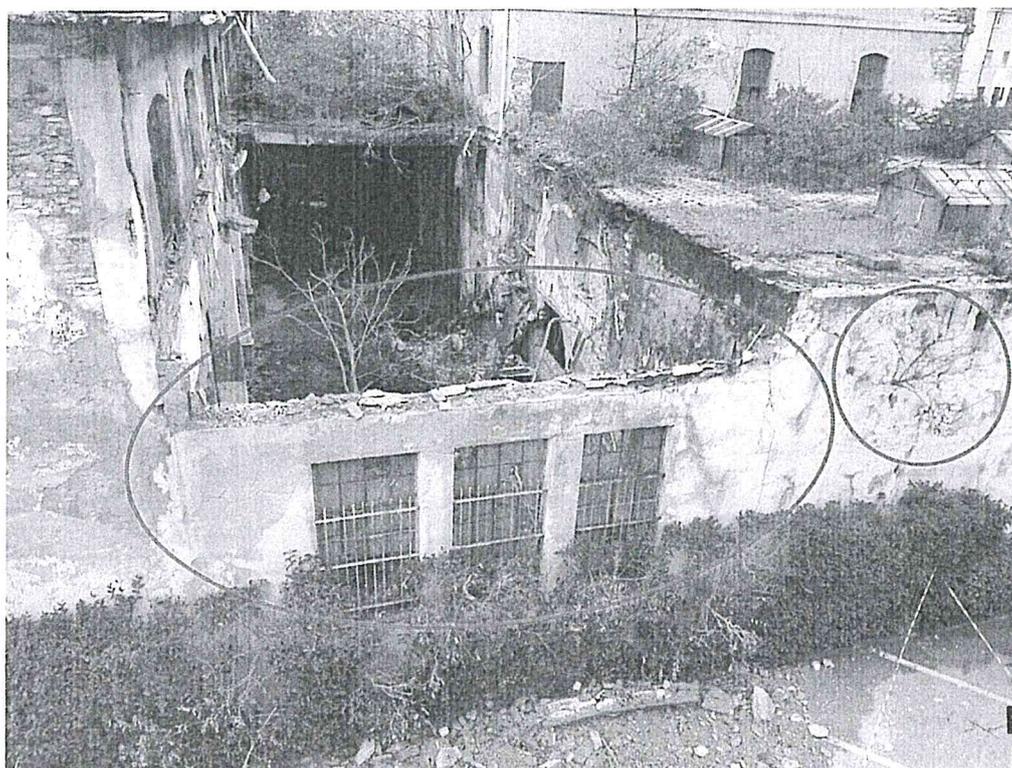
Fig. 8 – Crollo di porzione della muratura perimetrale sul fronte a Sud-Est ed evidenziazione dell'arbusto cresciuto sulla muratura perimetrale da tagliare, nonché delle residua porzione di muratura perimetrale da consolidare

- consolidamento della porzione di muratura perimetrale evidenziata in fig. 8 con rete di acciaio zincato a maglia romboidale a semplice torsione stesa sul fronte esterno delle muratura e risvoltata anche sulla porzione alta del fronte interno, nonché fissata alla muratura con specifici tasselli meccanici e legata alle esistenti inferiate in ferro;

- taglio dell'arbusto cresciuto sulla muratura perimetrale ed evidenziato in fig. 8;
- per questioni di sicurezza risulta vietato l'accesso all'interno del compendio "ex Caserma Marabotto" e pertanto i premenzionati lavori dovranno essere eseguiti accedendo esclusivamente all'area esterna al compendio, nonché mediante l'utilizzo di piattaforma aerea semovente;

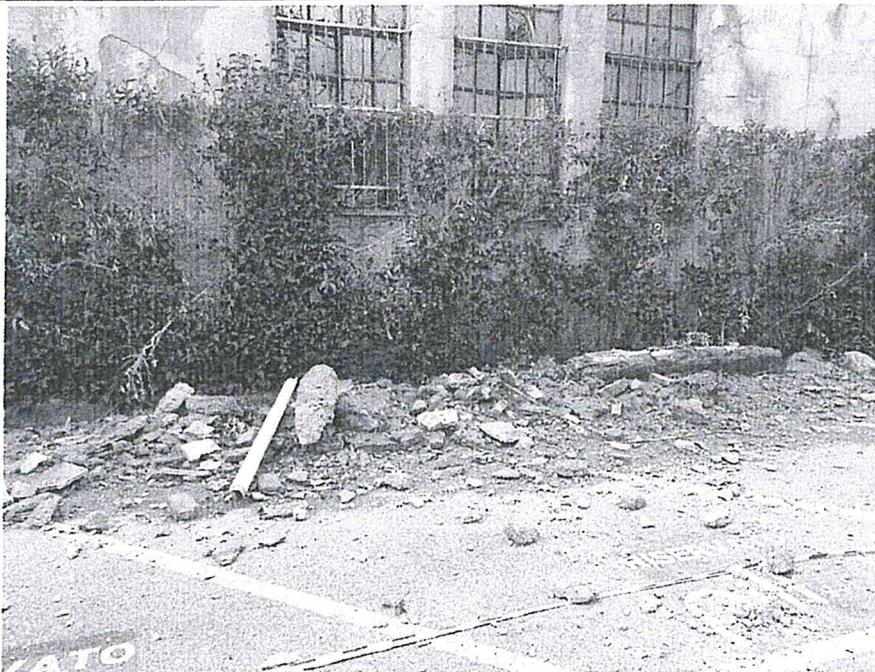
Fig. 9 – Crollo di porzione della muratura perimetrale sul fronte a Sud-Est

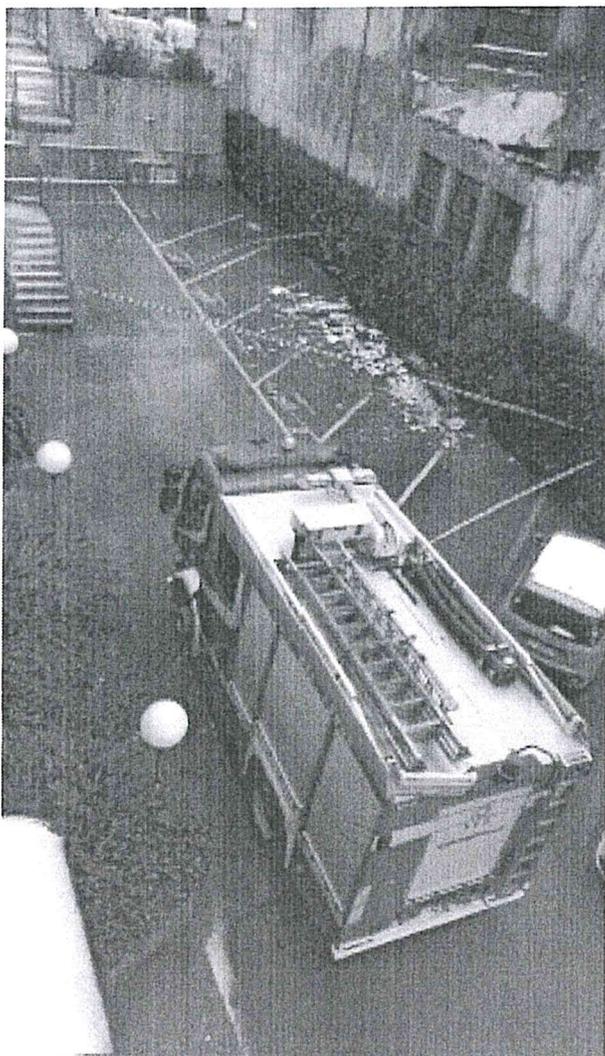
L'Agenzia del Demanio – Direzione Regionale Liguria è risultata destinataria di segnalazione a mezzo e-mail del 29/12/2020 da parte dell'Amministratore pro tempore del Condominio di Via Rolla 13 (già 25), con cui si segnalava il crollo di una porzione della muratura del complesso immobiliare ex Caserma Marabotto (cfr. figg. 7, 8 e 9) e l'intervento del 28/12/2020 dei Vigili del Fuoco che avevano provveduto a transennare l'area interessata dal cedimento (cfr. fig. 10).

*Fig. 10 – Intervento del 28/12/2020 del
Vigili del Fuoco a seguito del crollo di
porzione della muratura perimetrale sul
fronte a Sud-Est*
