RISTRUTTURAZIONE E RIFUNZIONALIZZAZIONE DI DUE IMMOBILI
SITI IN CONTRADA LENZI - SIDERNO (RC) DA DESTINARE A UFFICI
E ALLOGGI PER LA POLIZIA DI STATO: COMMISSARIATO, R.P.C. E
DISTACCAMENTO POLIZIA STRADALE.
SCHEDE RCB1327 E RCB1328

PIANO DI INDAGINI

**VERIFICA DI VULNERABILITÀ SISMICA E
VALUTAZIONE DELLA SICUREZZA STRUTTURALE,
RILIEVO ARCHITETTONICO, TOPOGRAFICO,
IMPIANTISTICO E STRUTTURALE E VERIFICA
PREVENTIVA DELL'INTERESSE ARCHEOLOGICO,
FINALIZZATI ALLA REDAZIONE DEL PROGETTO DI
FATTIBILITÀ TECNICO ECONOMICA
DELL'INTERVENTO DI RISTRUTTURAZIONE
RIFUNZIONALIZZAZIONE DA EFFETTUARSI SUL
COMPENDIO DEMANIALE "IMMOBILI CONFISCATI",
SITO IN CONTRADA LENZI, SIDERNO (RC) -
SCHEDE RCB1327 - RCB1328**

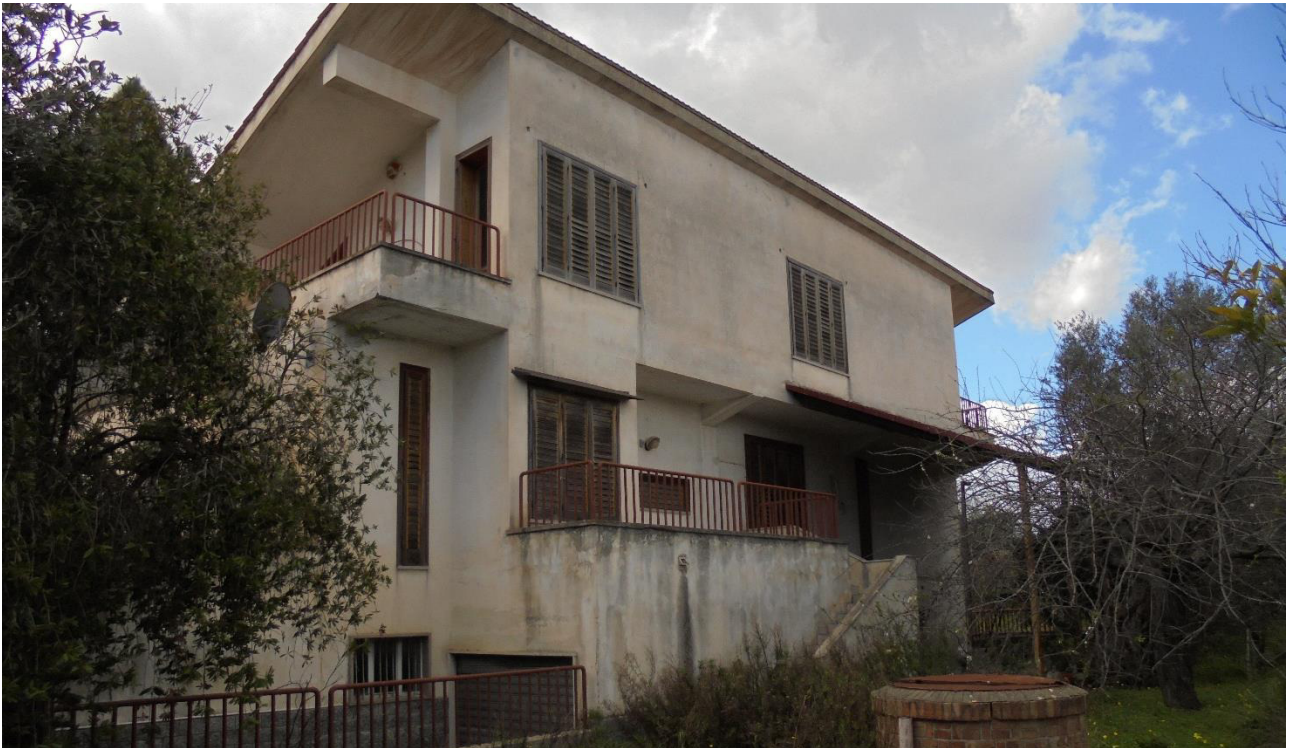
2.1 DESCRIZIONE GENERALE DELL'EDIFICIO: FABBRICATO A

L'edificio presentato nella scheda RCB1327 denominato Fabbrica A di cui alla presente commessa è una villetta costituita da una struttura in cemento armato a pianta rettangolare, con due piani fuori terra e un piano seminterrato. All'esterno il piano di campagna è disposto su diversi livelli separati gli uni dagli altri da muri di sostegno in calcestruzzo.

Il fabbricato censito con scheda patrimoniale RCB1327 è un edificio adibito originariamente a civile abitazione. Esso risulta essere realizzato in cemento armato gettato in opera con schema strutturale a telai a più campate a più piani.

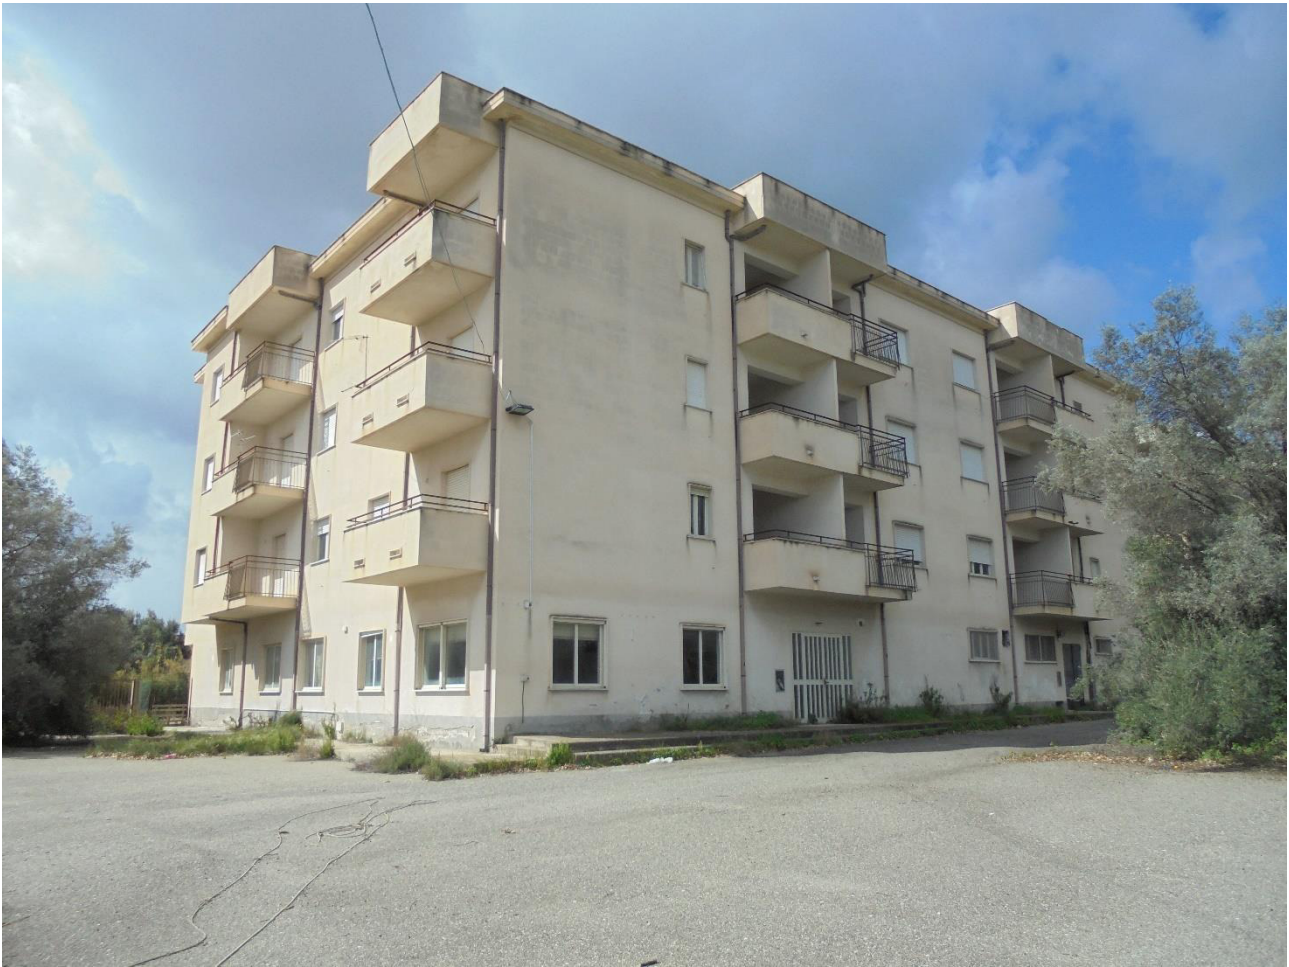
2.2 DESCRIZIONE GENERALE DELL'EDIFICIO: FABBRICATO B

L'edificio presentato nella scheda RCB1328 denominato Fabbrica B rappresenta una palazzina costituita da una struttura in cemento armato a pianta rettangolare contenente al suo interno un corpo scala e un vano ascensore a loro volta rettangolari posti lungo l'asse di mezzera della pianta dell'edificio. Simmetricamente rispetto all'asse sono presenti due pozzi di luce.

Il fabbricato censito con scheda patrimoniale RCB1328 è un edificio originariamente adibito a commissariato di polizia. Esso è realizzato in cemento armato gettato in opera con schema strutturale a telai a più campate.

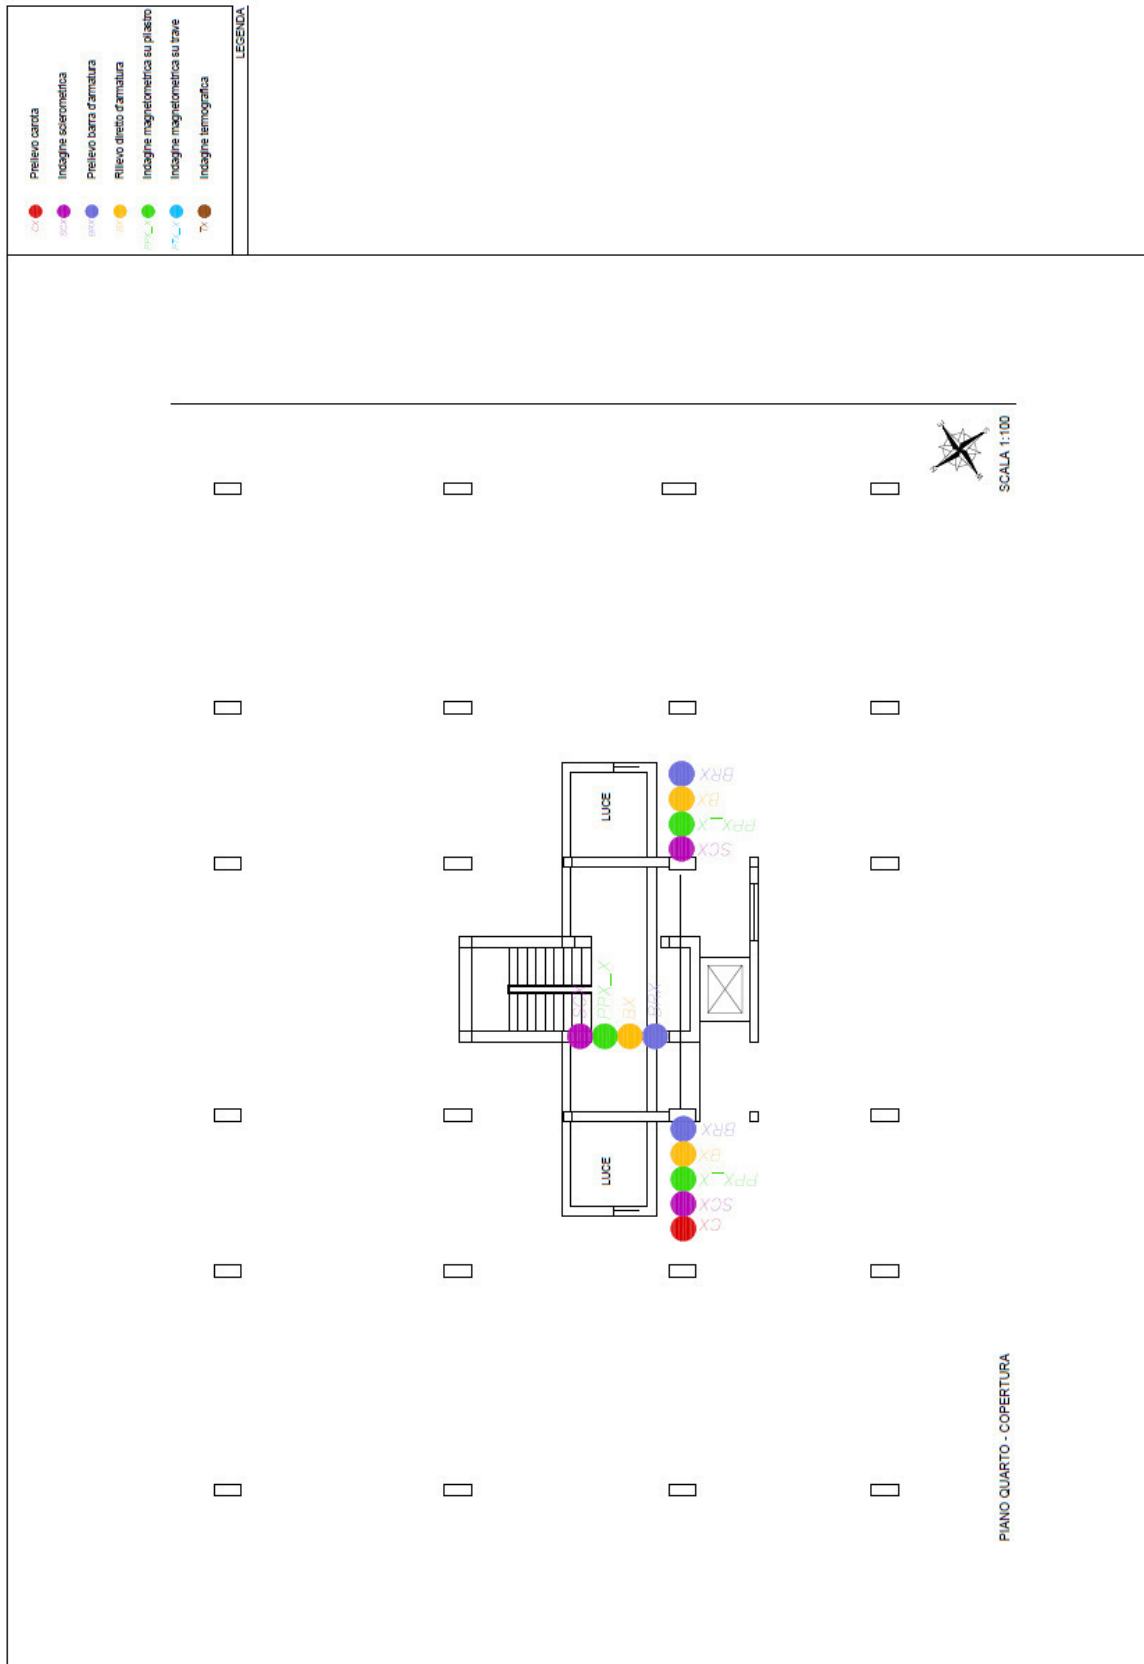
Si presenta di seguito una proposta di indagini, piano per piano, localizzando le aree da investigare. L'ubicazione specifica delle prove all'interno dell'area proposta sarà decisa durante la fase di sopralluogo, con la facoltà di variazione in fase di campagna di indagine, al fine di individuare le aree più idonee e meno invasive, privilegiando comunque aree periferiche dell'edificio (sottoscala, ripostigli, servizi).

Nelle figure successive si riportano degli stralci delle planimetrie del piano di indagini.

LEGENDA	
● CX	Prelievo carota
● SCX	Indagine sclerometrica
● BRX	Prelievo barra d'armatura
● BX	Rilievo diretto d'armatura
● PPIX-X	Indagine magnetometrica su pilastro
● TX-X	Indagine magnetometrica su trave
● TX	Indagine termografica
