RISTRUTTURAZIONE E RIFUNZIONALIZZAZIONE DI DUE IMMOBILI  
SITI IN CONTRADA LENZI - SIDERNO (RC) DA DESTINARE A UFFICI  
E ALLOGGI PER LA POLIZIA DI STATO: COMMISSARIATO, R.P.C. E  
DISTACCAMENTO POLIZIA STRADALE.  
SCHEDE RCB1327 E RCB1328

PROGETTO DI FATTIBILITÀ TECNICA ECONOMICA

REPORT DI SINTESI DEI RISULTATI  
SIGNIFICATIVI – RCB1327

**VERIFICA DI VULNERABILITÀ SISMICA E  
VALUTAZIONE DELLA SICUREZZA STRUTTURALE,  
RILIEVO ARCHITETTONICO, TOPOGRAFICO,  
IMPIANTISTICO E STRUTTURALE E VERIFICA  
PREVENTIVA DELL'INTERESSE ARCHEOLOGICO,  
FINALIZZATI ALLA REDAZIONE DEL PROGETTO DI  
FATTIBILITÀ TECNICO ECONOMICA  
DELL'INTERVENTO DI RISTRUTTURAZIONE  
RIFUNZIONALIZZAZIONE DA EFFETTUARSI SUL  
COMPENDIO DEMANIALE "IMMOBILI CONFISCATI",  
SITO IN CONTRADA LENZI, SIDERNO (RC) -  
SCHEDE RCB1327 - RCB1328**

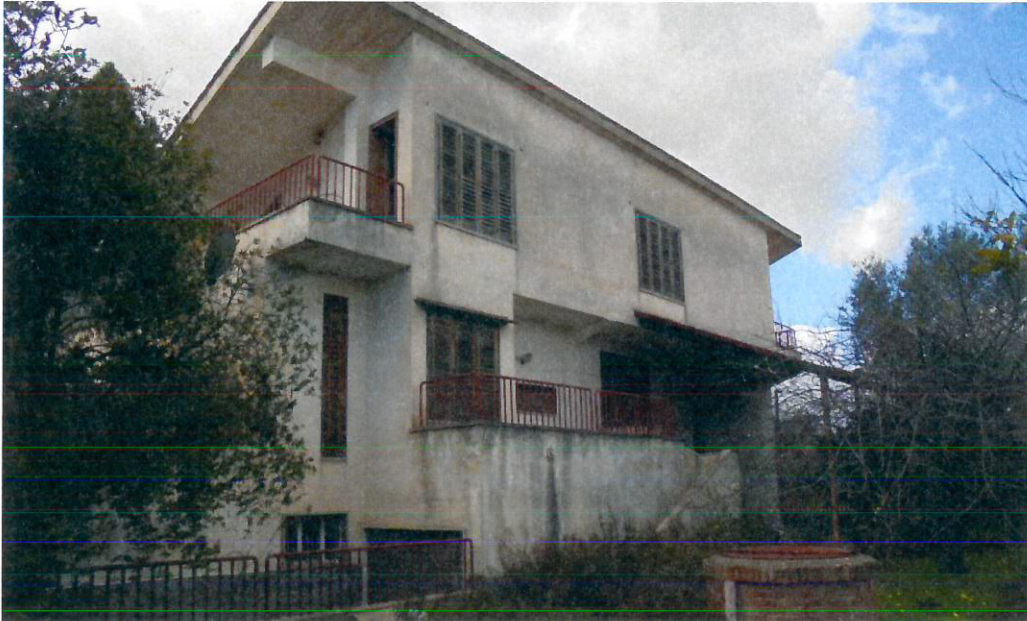
L'edificio oggetto di analisi è una villetta costituita da una struttura portante in cemento armato a pianta rettangolare, con due piani fuori terra e un piano seminterrato. All'esterno il piano di campagna è disposto su diversi livelli separati gli uni dagli altri da muri di sostegno in calcestruzzo.
