RISTRUTTURAZIONE E RIFUNZIONALIZZAZIONE DI DUE IMMOBILI
SITI IN CONTRADA LENZI - SIDERNO (RC) DA DESTINARE A UFFICI
E ALLOGGI PER LA POLIZIA DI STATO: COMMISSARIATO, R.P.C. E
DISTACCAMENTO POLIZIA STRADALE.
SCHEDE RCB1327 E RCB1328

REPORT DI SINTESI DEI RISULTATI
SIGNIFICATIVI – RCB1328

**VERIFICA DI VULNERABILITÀ SISMICA E
VALUTAZIONE DELLA SICUREZZA STRUTTURALE,
RILIEVO ARCHITETTONICO, TOPOGRAFICO,
IMPIANTISTICO E STRUTTURALE E VERIFICA
PREVENTIVA DELL'INTERESSE ARCHEOLOGICO,
FINALIZZATI ALLA REDAZIONE DEL PROGETTO DI
FATTIBILITÀ TECNICO ECONOMICA
DELL'INTERVENTO DI RISTRUTTURAZIONE
RIFUNZIONALIZZAZIONE DA EFFETTUARSI SUL
COMPENDIO DEMANIALE "IMMOBILI CONFISCATI",
SITO IN CONTRADA LENZI, SIDERNO (RC) -
SCHEDE RCB1327 - RCB1328**

RCB1328

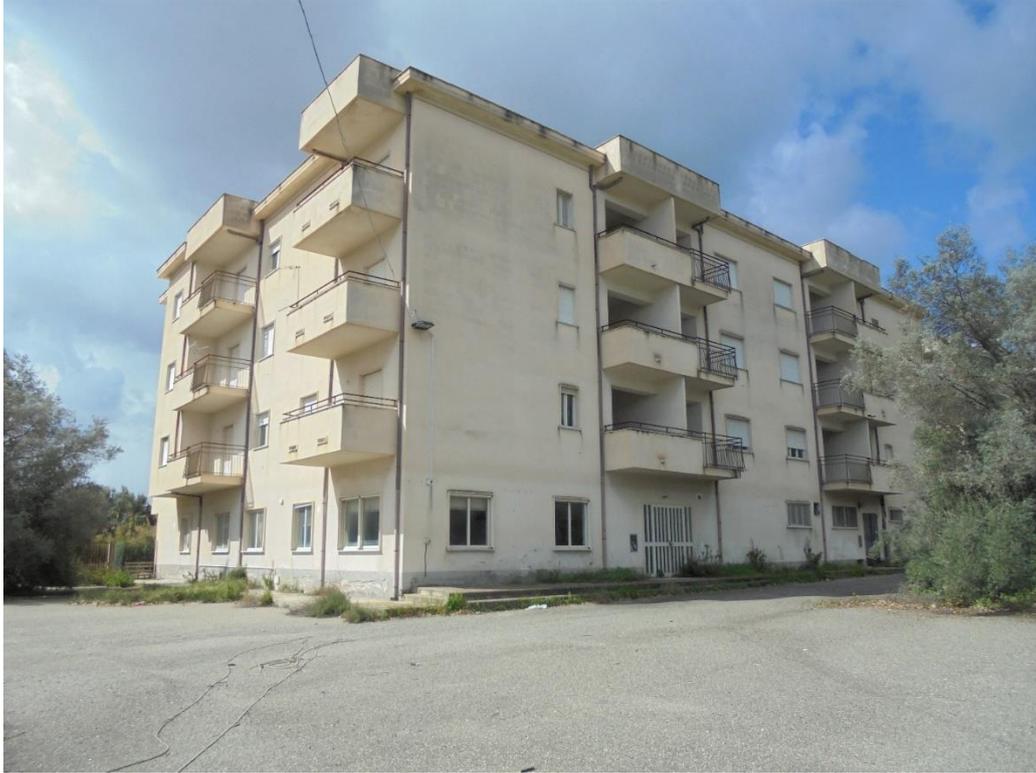
L'edificio analizzato è una palazzina a pianta rettangolare che si sviluppa su 4 livelli fuori terra, costituito da una struttura a telai a più piani e campate in cemento armato.
