# "Ex Caserma Zanardi Landi"

Lavori di demolizione dell'edificio sito all'interno del compendio di proprietà dello Stato e del Comune di Piacenza denominato  
**"Ex Caserma Zanardi Landi" - PCD0038**

**PROGETTO DEFINITIVO/ESECUTIVO**

## **RELAZIONE TECNICA GENERALE**

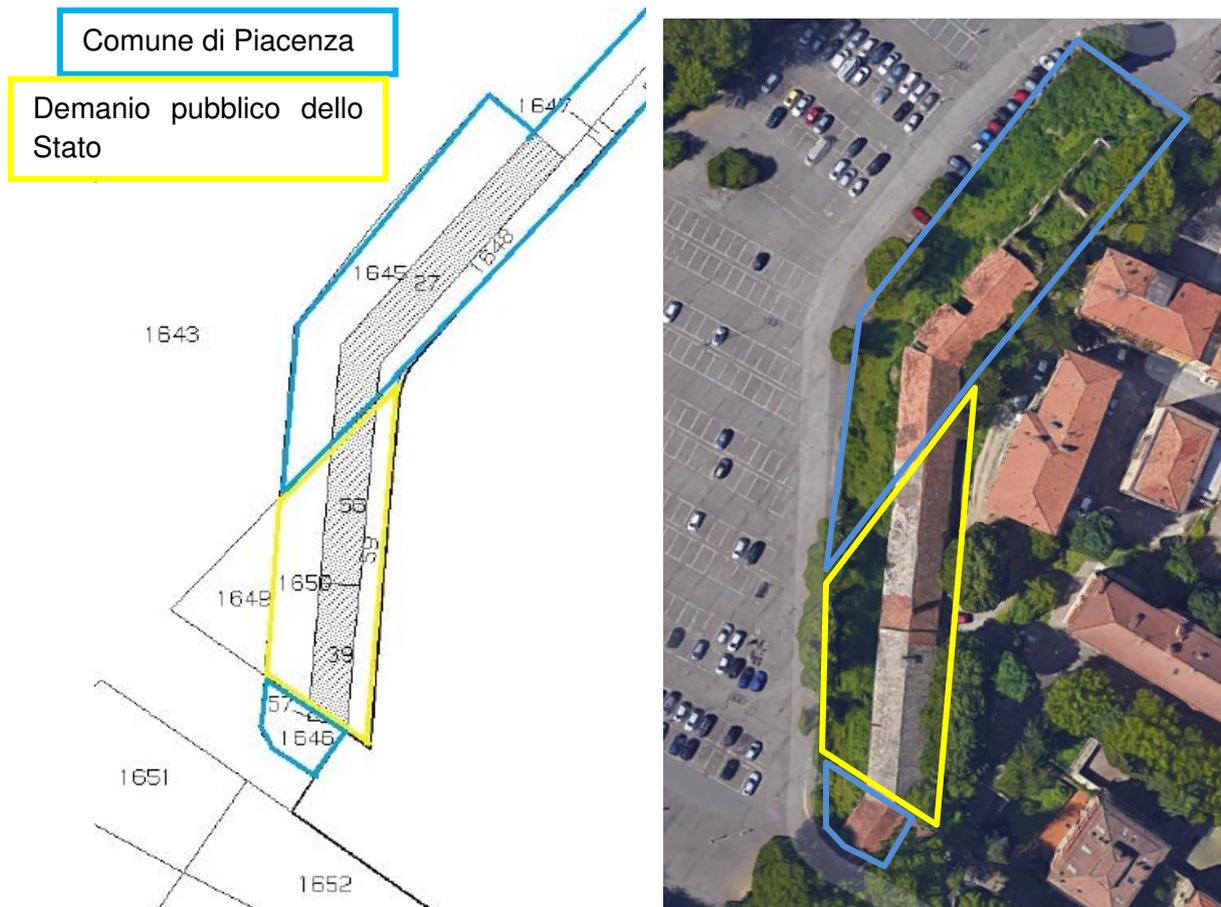
Dal confronto della ortofoto con l'estratto di mappa catastale si osserva come la "testata" della stecca di fabbricato sul confine su viale Palmerio, edificata sul mappale 1646 di proprietà comunale, non risultava inserito in mappa; si tratta di un corpo di fabbrica con struttura portante in mattoni e copertura in coppi, realizzato in aderenza alla preesistente struttura demaniale.

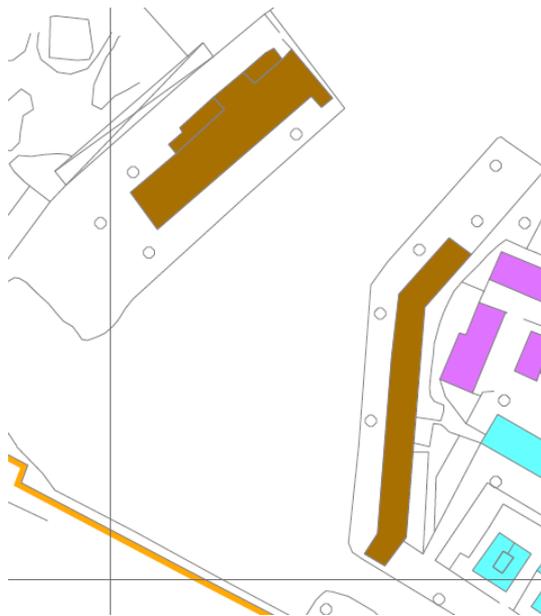
**TIPOLOGIE EDILIZIE STORICHE NON RESIDENZIALI**

- EDIFICI NON RESIDENZIALI COMPLESSI
- EDIFICI NON RESIDENZIALI SEMPLICI

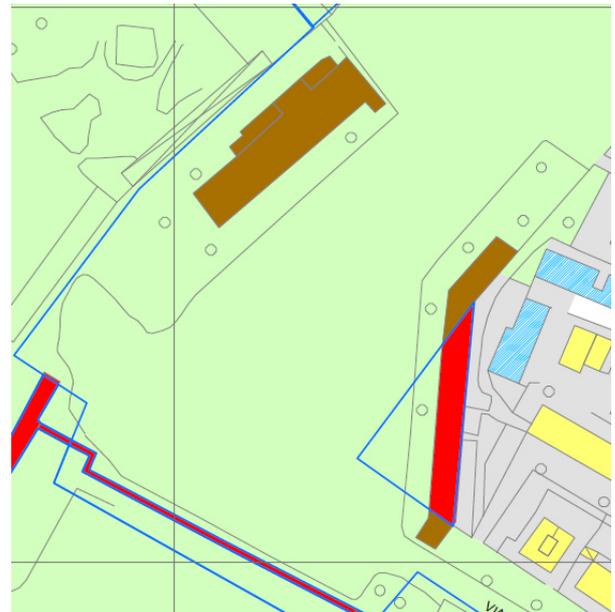
- AMBITI DI RIQUALIFICAZIONE (art.168)
- RESTAURO (artt.160.1 - 41)
- DEMOLIZIONE SENZA RICOSTRUZIONE (artt.161.2 - 45)

Nel Piano Strutturale Comunale di Piacenza l'immobile in oggetto ricade in zona ambiti di riqualificazione ed in particolare rientra all'interno dell'anello verde "Parco delle Mura", disciplinata dall'art. 168 delle N.T.A.; inoltre ai sensi del RUE di Piacenza la stecca di fabbricati è identificata come edifici non residenziali semplici e la porzione di proprietà demaniale è vincolata a "restauro" ai sensi dell'art. 161 e 41 delle norme.

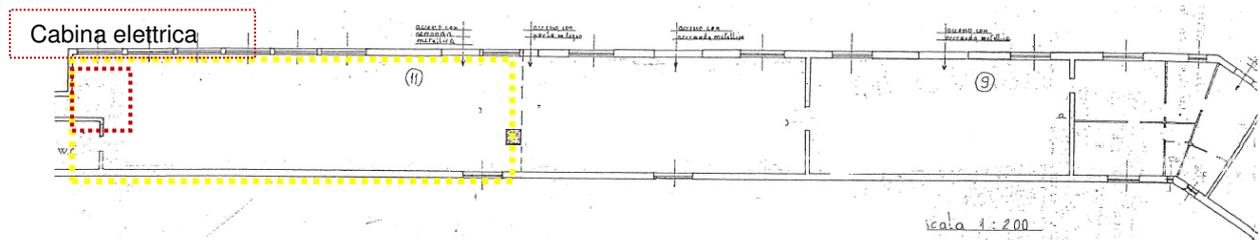
Essa corrisponde all'incirca al mappale 39 del foglio 117: non è possibile l'esatta individuazione catastale della stessa, sia per l'attuale assetto delle unità immobiliari dichiarate al catasto fabbricati, sia per il disallineamento tra la mappa catastale e il catasto fabbricati, sia per le modifiche intervenute in sito rispetto alla planimetria storica rinvenuta agli atti (dove manca la citata cabina)

La porzione di proprietà statale, oggetto di occupazione, determinata sulla base delle constatazioni in sito e della misurazione effettuata con distanziometro laser, è rappresentata sullo stralcio della planimetria generale dell'immobile, rinvenuta agli atti dell'ufficio e qui di seguito riprodotta.

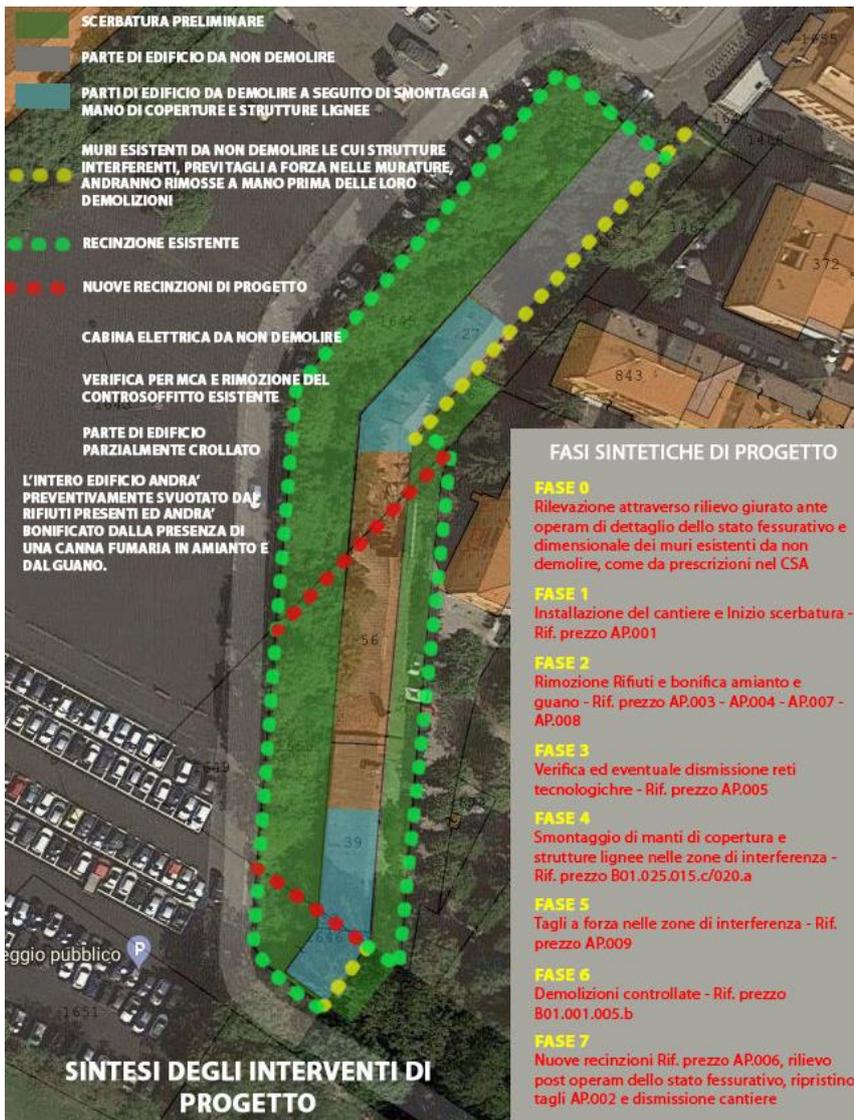
Vista la presenza di rifiuti e di materiali contenenti amianto la prima operazione da eseguire sarà la bonifica. Prima di procedere alla demolizione del fabbricato, si prevede un'operazione di esfoliazione, utile a suddividere i materiali e garantire una buona percentuale di recupero. In questa fase saranno da rimuovere:

- Copertura in tegole;
- Orditura lignea di copertura;
- arredi e materiali vari;
- infissi in ferro/vetro;
- porte interne ed esterne;
- inferriate e corrimano;
- guaine ed isolanti di copertura;
- impiantistica a vista.
