Oggetto: lavori in Somma Urgenza relativi ad un intervento di riparazione di tubazione riguardante l'impianto idro-termo-sanitario situata al piano interrato in area pertinenziale del Condomino "Garten" sito in Via Sarnes, 23 a Bressanone - Scheda BZB0453 –

Intervento: Somma Urgenza

VERBALE LAVORI DI SOMMA URGENZA

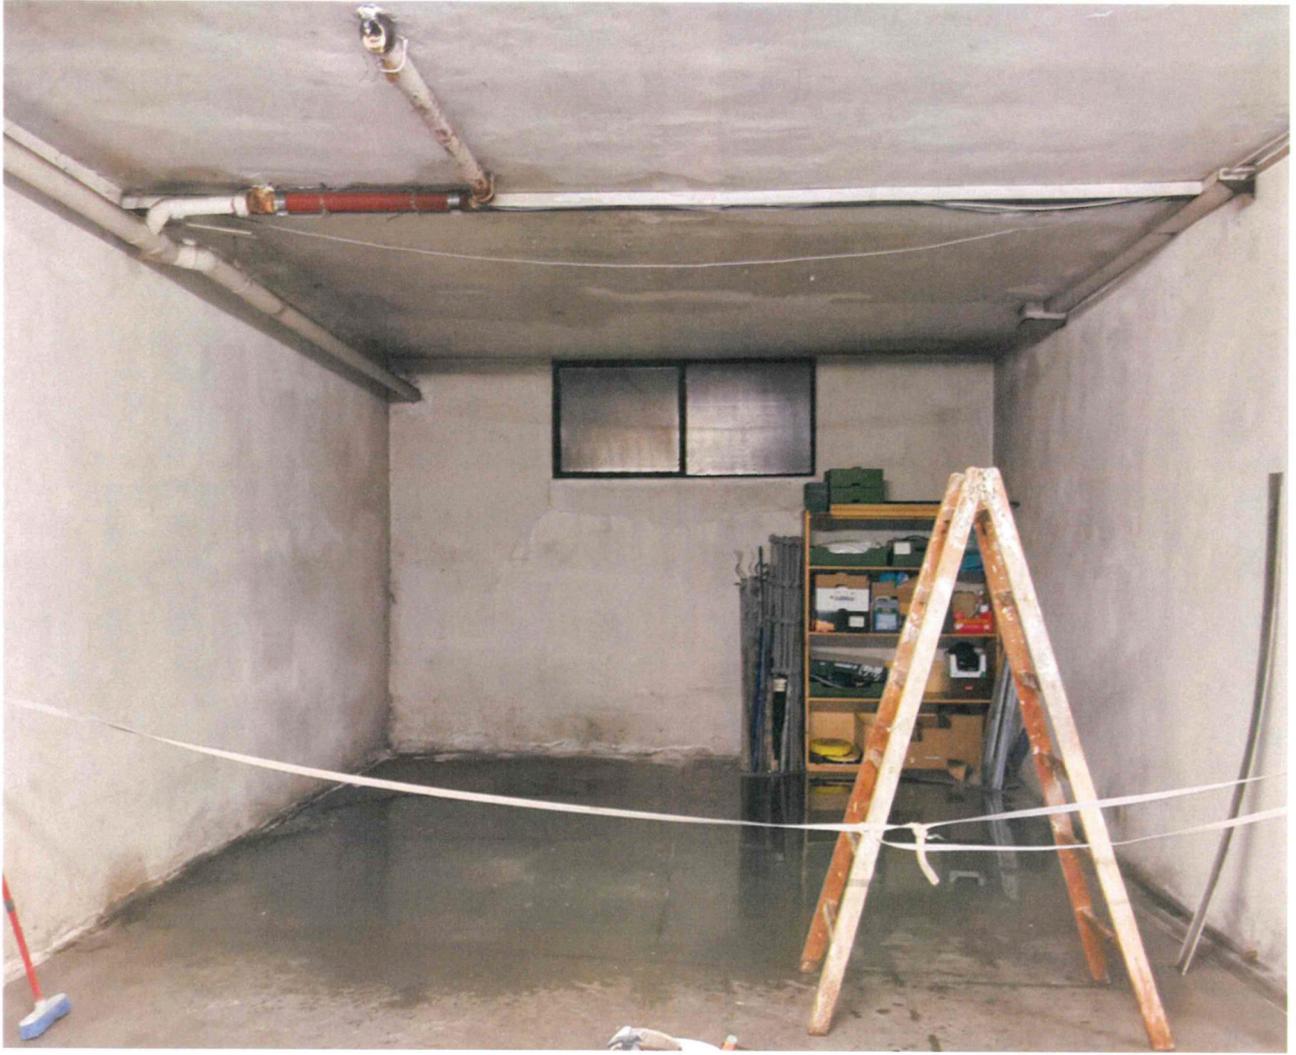
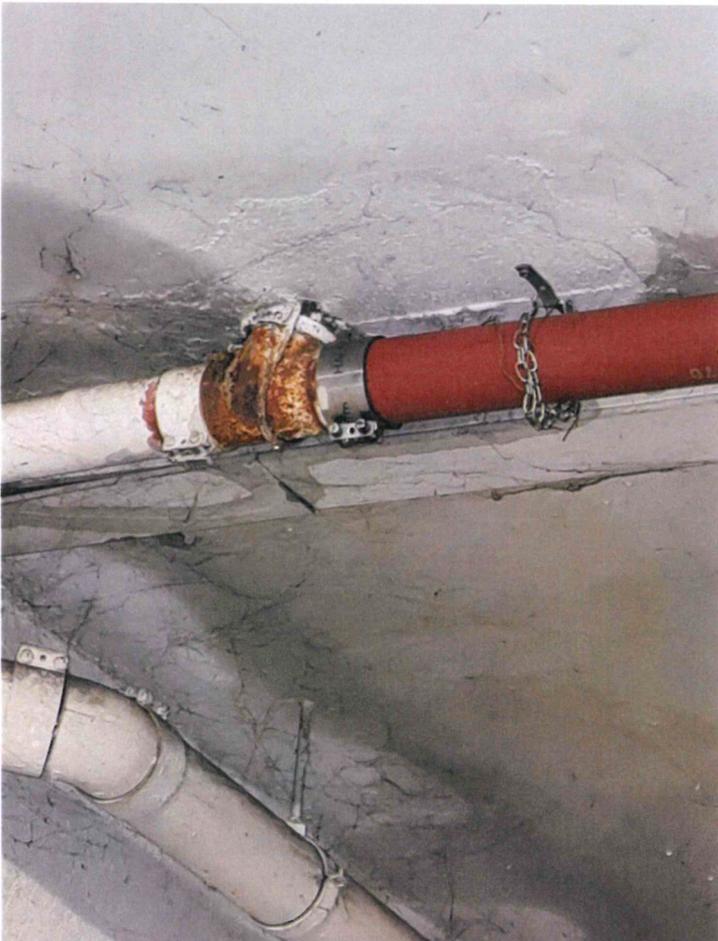
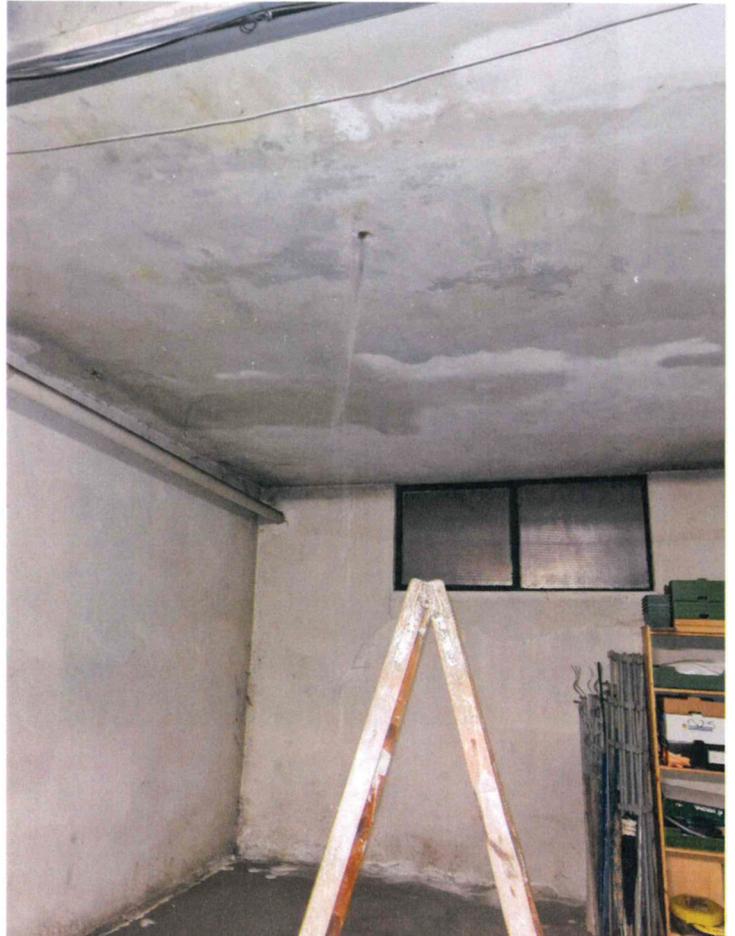
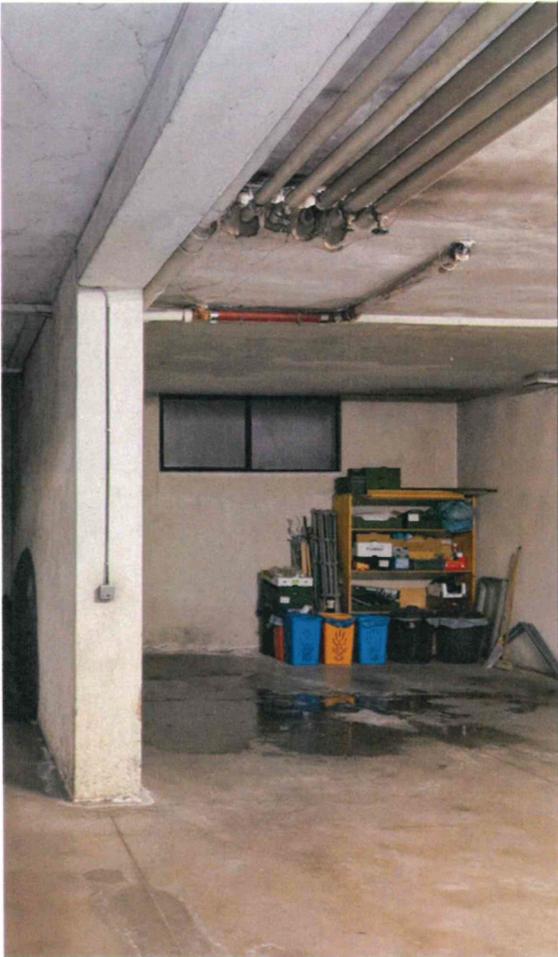
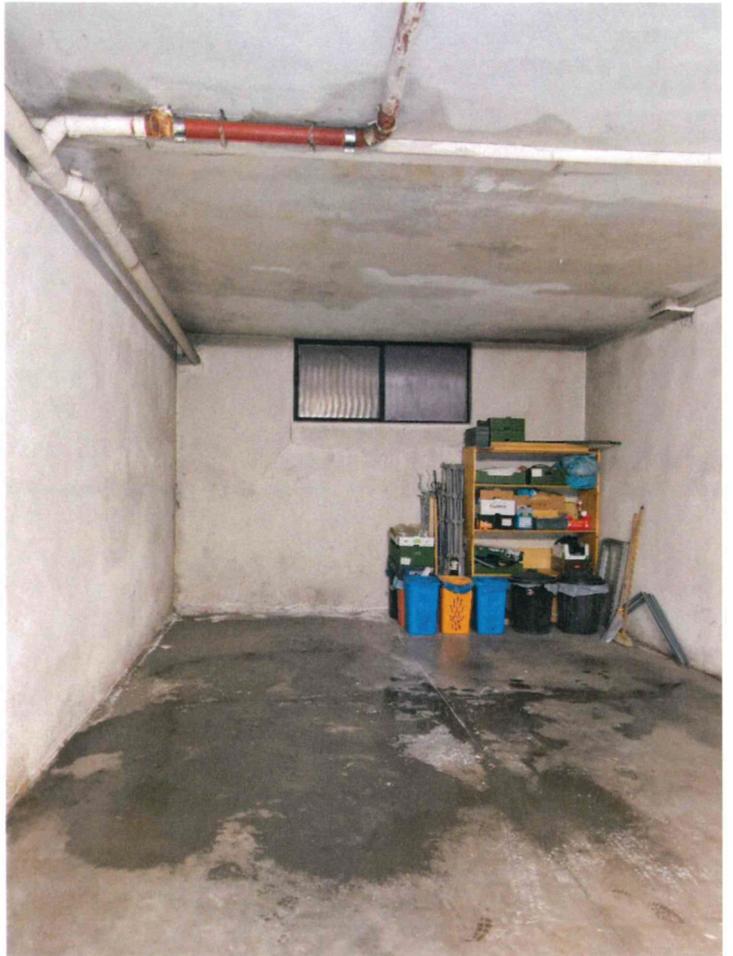
Il problema delle infiltrazioni è localizzato al piano interrato dell'edificio nello spazio comune destinato a parcheggi auto ed è in prossimità dell'accesso al vano scala interno sugli spazi identificati dai nr.23 e 24. (planimetria allegata). A soffitto sono evidenti i segni del ristagno di acqua all'interno del solaio e soprattutto è visibile il gocciolamento continuo sul sottostante pavimento ove si è già formata una considerevole pozzanghera. A prima vista si è ritenuto che la perdita potesse avere origine da un giunto danneggiato posto sulla condotta di scarico proveniente dal sovrastante bagno dell'alloggio identificato dalla pm 5 ma dopo una più approfondita analisi si ritiene che la causa sia da ricercare sulla colonna montante dell'impianto idro-termo-sanitario che dalla centrale termica porta ai piani superiori.

Segnalazione del pericolo con idonea transennatura e cartellonistica; apertura di fori sul solaio per permettere all'acqua di riversarsi sul pavimento ed alleggerire così l'intera struttura; aspirazione dell'acqua con idonee pompe; apertura del solaio in più punti per la ricerca della rottura; riparazione della stessa; messa in sicurezza dell'impianto elettrico; chiusura e ripristino dell'area interessata con tutti i necessari lavori da muratore.

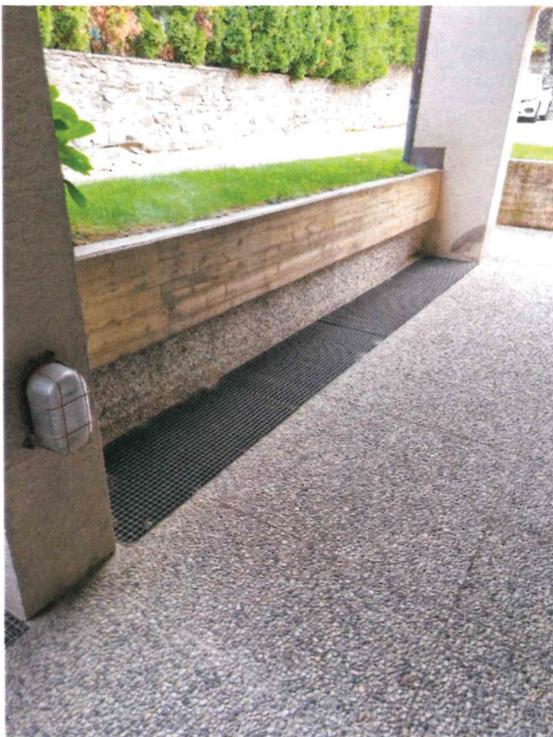
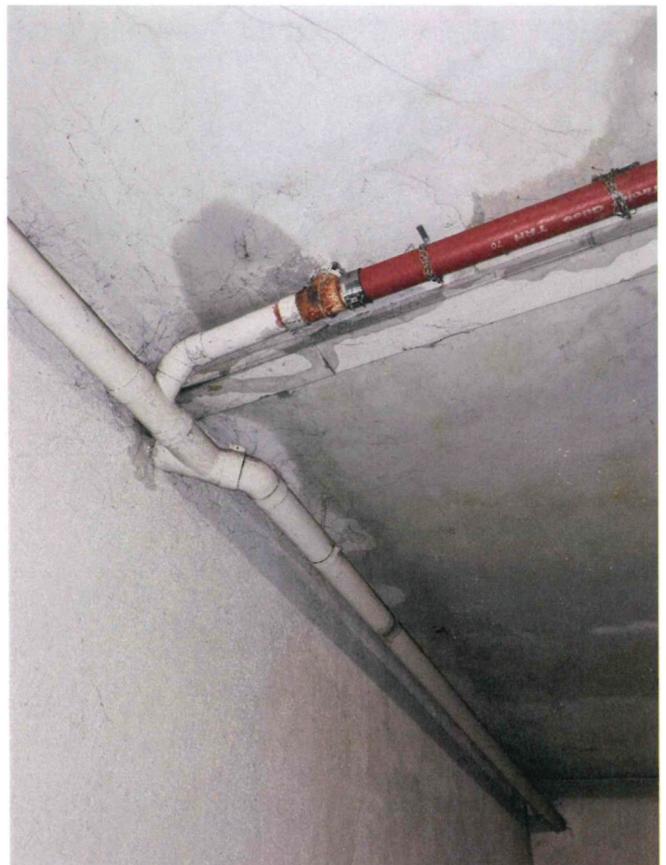
Bocche da lupo in corrispondenza della sottostante zona interessata dai lavori
