**Oggetto:** Intervento di Somma Urgenza – Immobile denominato “Palazzo Bauzano” in Piazza del Duomo n.11 a Bressanone (BZ) - messa in sicurezza a seguito di improvvisa caduta di porzione di cornicione.

### **VERBALE LAVORI DI SOMMA URGENZA**

*art. 163 del D.Lgs. n.50/2016*

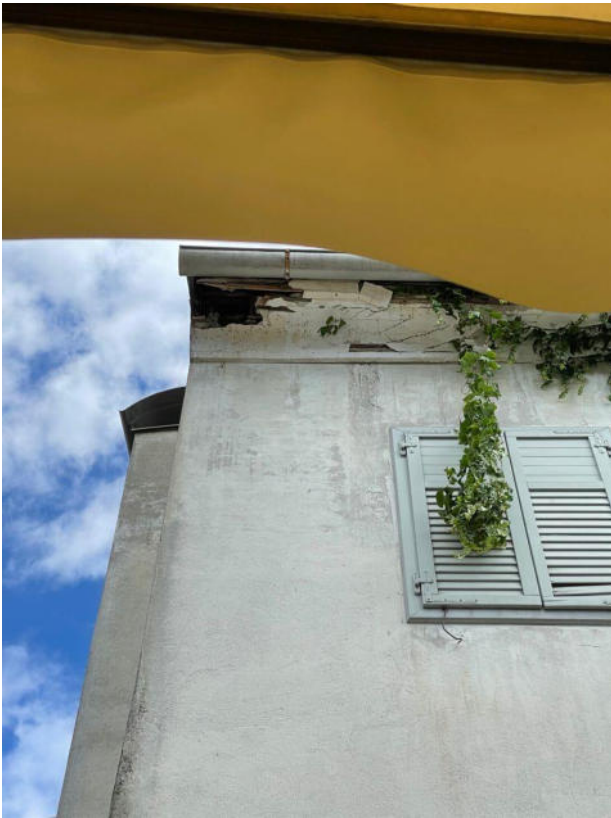
Deterioramento dei materiali componenti il cornicione causati dagli agenti atmosferici e aggravato dalla presenza di radici e di vegetazione in facciata.

Foto 1: Vista sul cornicione pericolante

Verificata l'impossibilità di accesso con i mezzi al cortile interno e l'impossibilità di un intervento direttamente dal tetto o dall'alto (e.g. con piattaforma aerea dall'esterno), per la rimozione dello stato di urgenza per la pubblica e privata incolumità, si ordina il montaggio di un impalcato provvisorio di protezione dalla caduta di materiale dall'alto e la predisposizione di una barriera lignea.

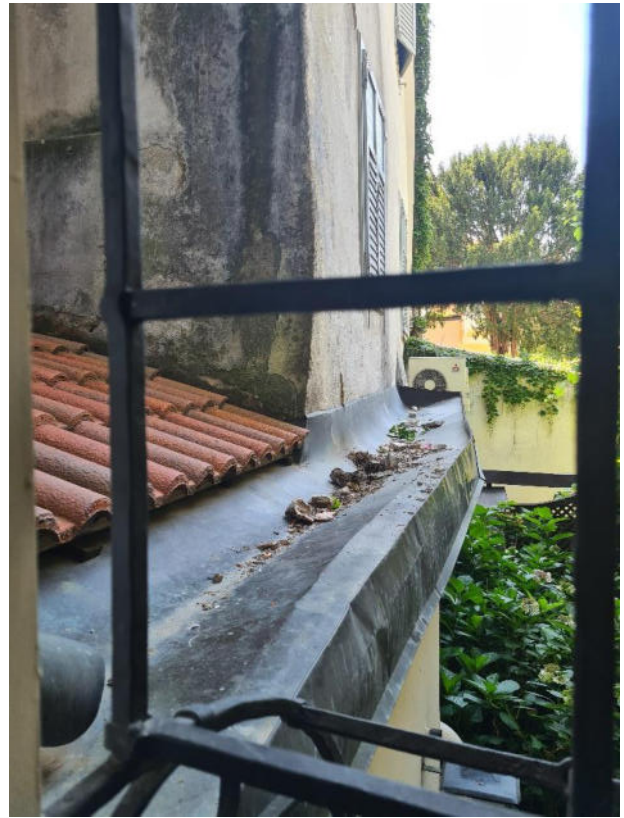
Foto 2: Vista su materiale caduto dal cornicione

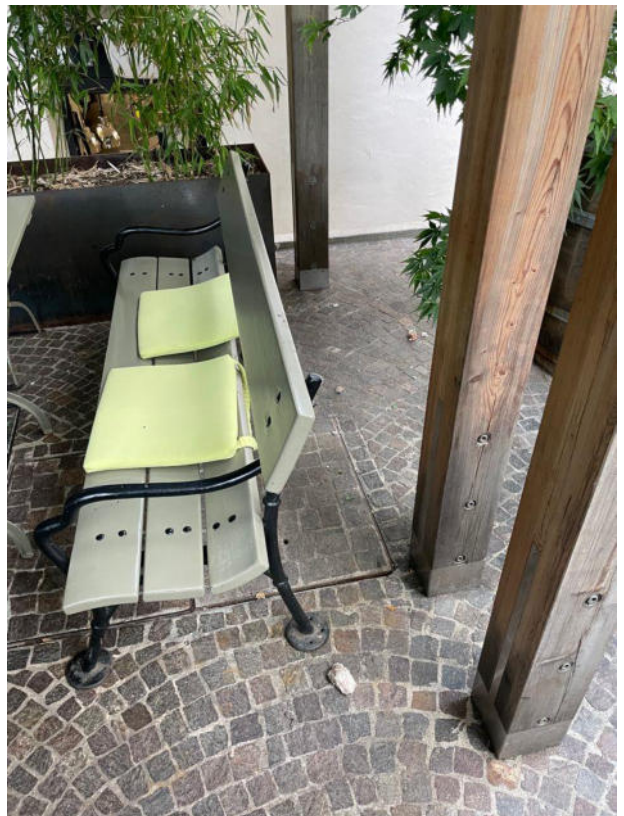
Si è rilevata la presenza di calcinacci nel cortile interno, in corrispondenza della base della facciata interna dell'edificio in oggetto.

Foto 4: Vista sulla pavimentazione del cortile interno con la presenza di calcinacci
