## RMD0244 "SANT'ANDREA AL QUIRINALE"

Progetto definitivo a base di gara per la "progettazione esecutiva ed esecuzione dei lavori di restauro e riqualificazione delle facciate del complesso SANT'ANDREA AL QUIRINALE sito tra la via Piacenza, via Ferrara e via del Quirinale - Roma".

# PROGETTO DEFINITIVO

RELAZIONE STORICA

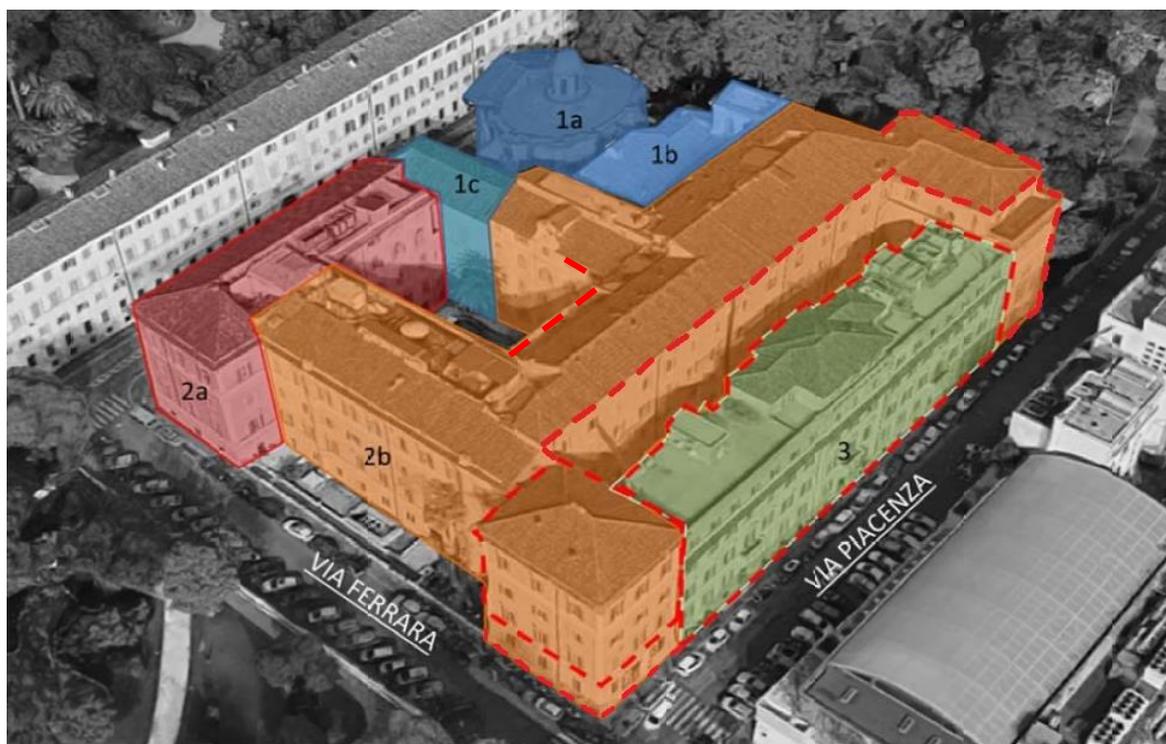
Nella figura sotto riportata sono stati evidenziati i diversi corpi del complesso monumentale distinti in base all'evoluzione storica:

Fase 1a	} 1600

Fase 2a - Ottocentesca

Fase 3 - Anni 1930

Fase 1b

Fase 2b - Ottocentesca

Area di intervento

Fase 1c

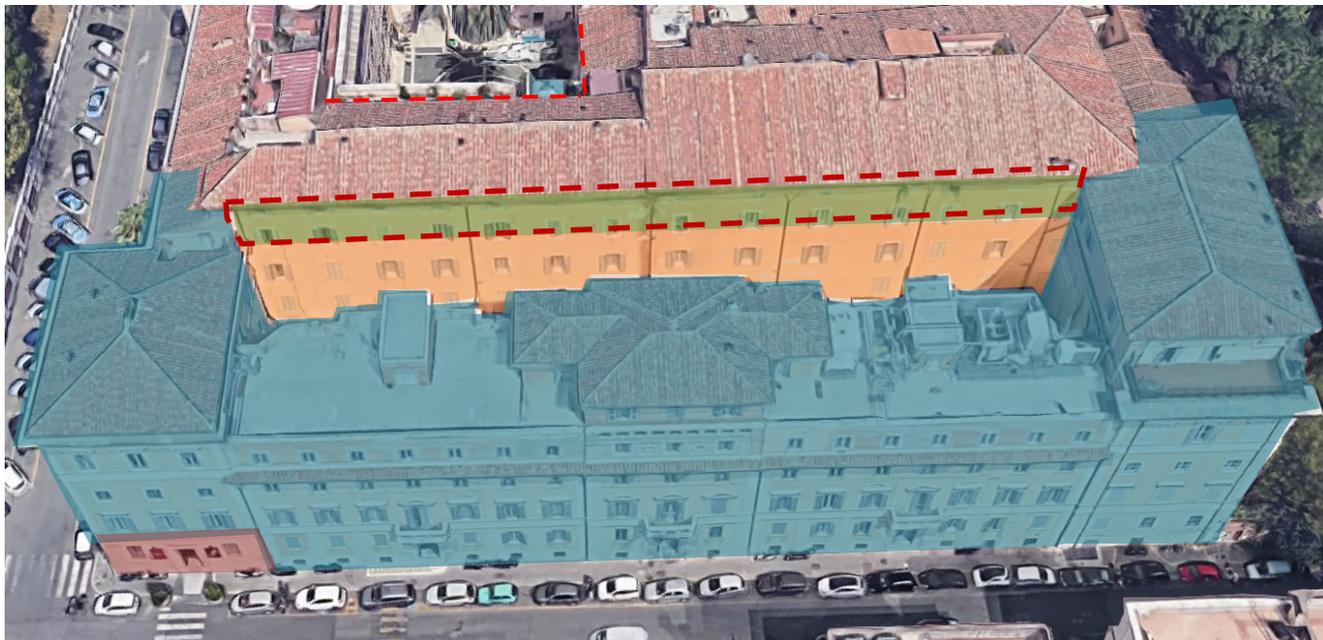
Si riporta uno schema in cui viene graficizzata la proprietà del Demanio, oggetto di intervento, rispetto alle altre proprietà con la distinzione delle attività destinate per le singole aree.

*Aree di intervento di proprietà dell' Agenzia del Demanio*

- Sostituzione infissi e persiane
- Riqualificazione facciate
- Bonifica impianti dismessi e revisione discendenti

*Aree di intervento di proprietà dell' Agenzia del Demanio presenti sul prospetto interno:*

- Riqualificazione facciate
- Bonifica impianti dismessi e revisione discendenti

*Aree di intervento di proprietà del Teatro dei Dioscuri al Quirinale:*

- Sostituzione inferriate
- Riqualificazione facciate
- Bonifica impianti dismessi e revisione discendenti

*Aree di intervento di proprietà della Presidenza della Repubblica:*

*Sostituzione infissi e persiane all' interno dell' area di proprietà dell' Agenzia del Demanio, prospetto interno.*

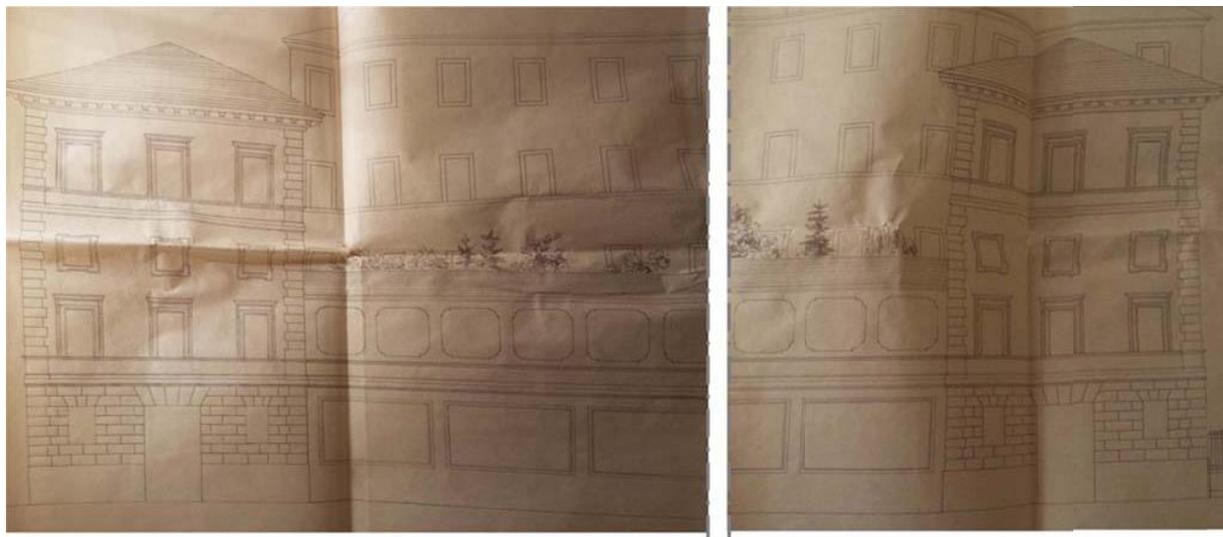
**Prospetto dell'intervento ottocentesco, si evidenzia che:**

- Non sono presenti persiane
- Non sono disegnati gli infissi
- Il progetto presenta alcune difformità rispetto all'attuale (torrione destro)

*Foto del progetto della fase ottocentesca*

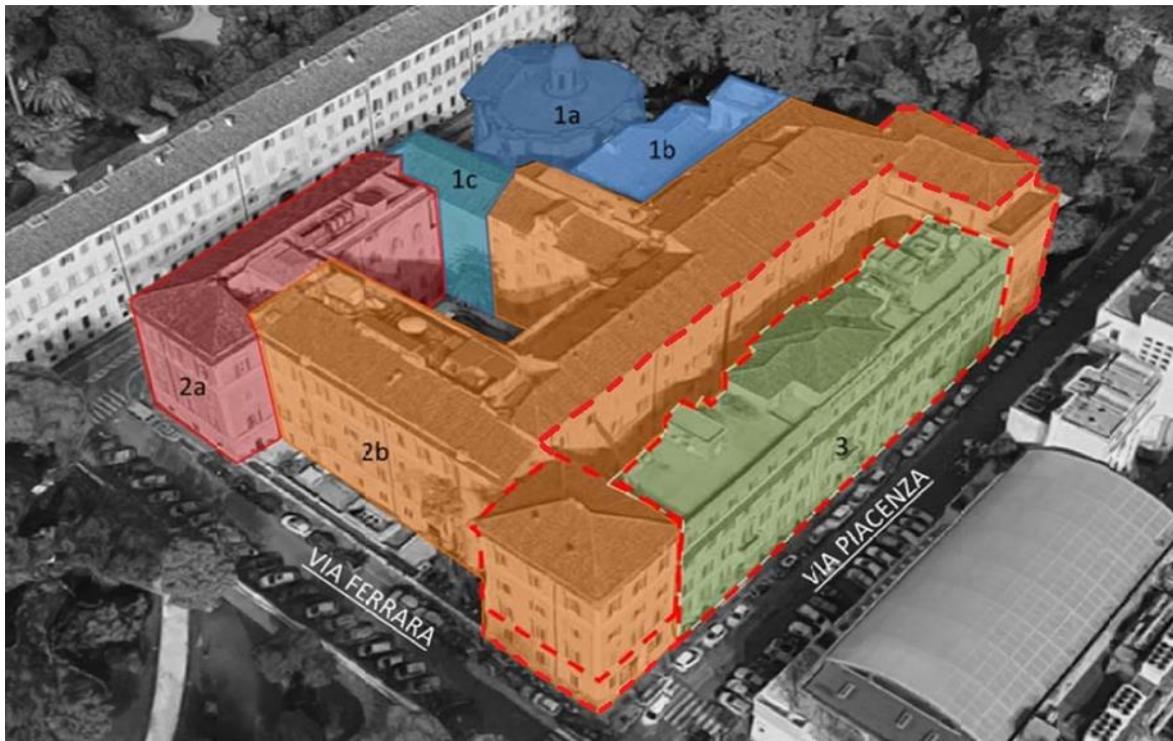
*Fasi storiche complesso sant'Andrea al Quirinale*

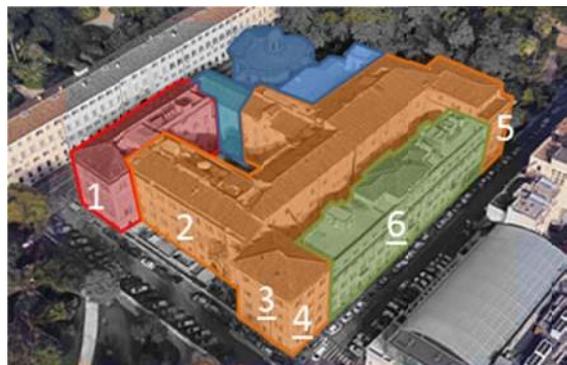
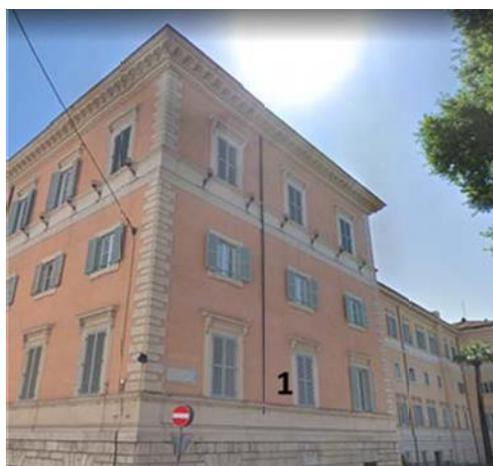
1-V. Ferrara angolo V. del Quirinale Fase 2 a – Ottocentesca

Infissi: Bipartizione di ciascuna anta  
Persiane: Bipartizione di ciascuna anta

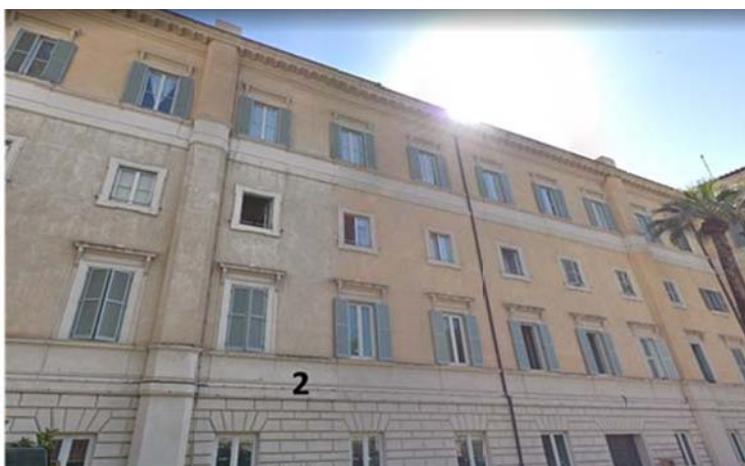
2-Via Ferrara Fase 2b – Ottocentesca

Infissi: Anta bipartita anta ai piani 3° e 4°, al piano Terra e 1° anta liscia  
Persiane: Bipartizione di ciascuna anta, ante ai soli piani 1°, 2° e 3° (alcune persiane al piano 2° rimosse, evidenti i fermi)

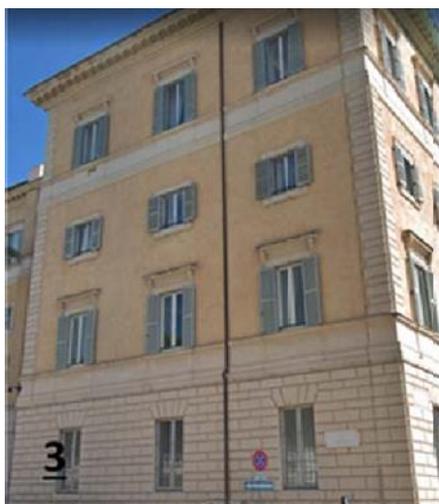
3- Via Ferrara angolo Via Piacenza Fase 2b- Ottocentesca

Infissi: Ciascuna anta liscia  
Persiane: Bipartizione di ciascuna anta

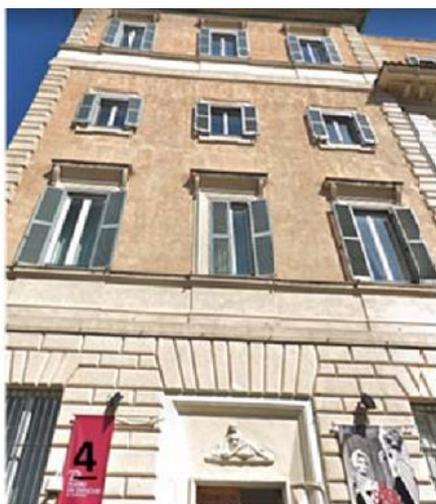
4-Via Piacenza Fase 2b- Ottocentesca

Infissi: Ciascuna anta liscia  
Persiane: Bipartizione di ciascuna anta)

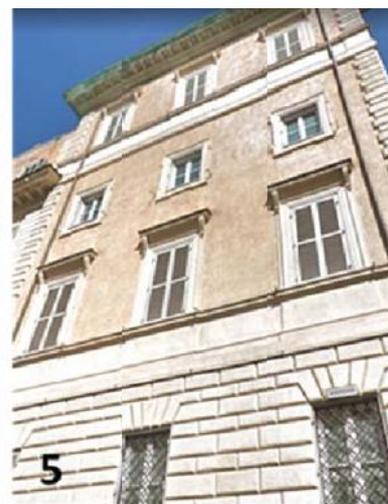
5. V. Piacenza (Torre palazzo alla Sud Est) Fase 2b – Ottocentesca

Infissi: Bipartizione di ciascuna anta  
Persiane: Bipartizione di ciascuna anta (al piano 2° sono state rimosse, ma sono evidenti i fermi)

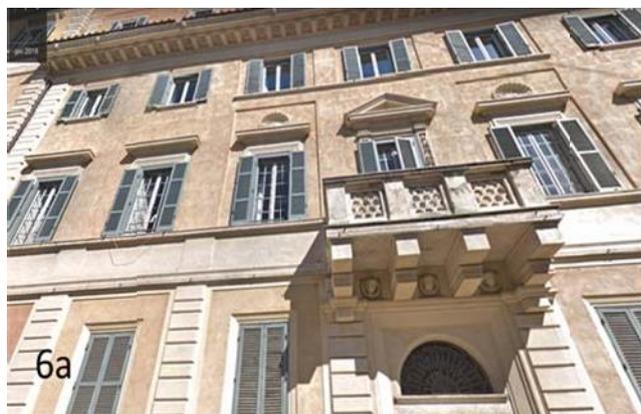
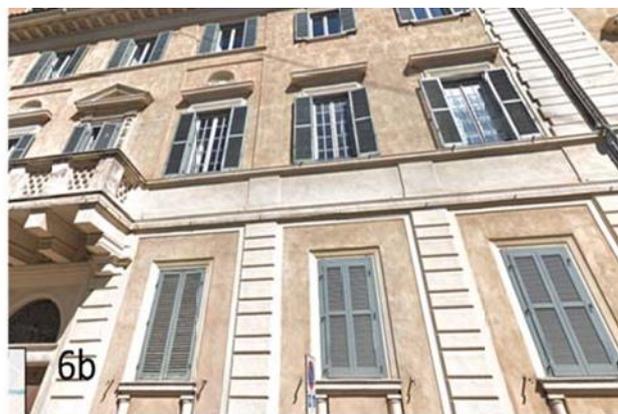
### 6a-6b. Via Piacenza Fase 1930

Infissi: Ripartizione delle ante all'Inglese / ante lisce - Persiane: Bipartizione di ciascuna anta / tripartizione / unica

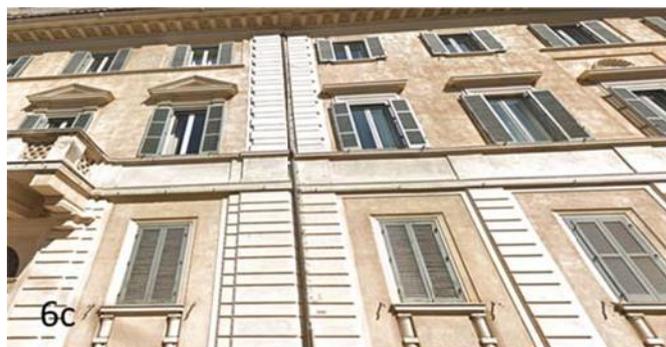
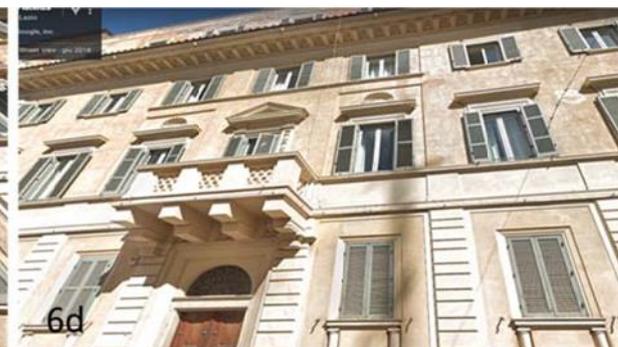
### 6c-6d. Via Piacenza Fase 1930

Infissi: ciascuna anta liscia - Persiane: Bipartizione di ciascuna anta / tripartizione / unica

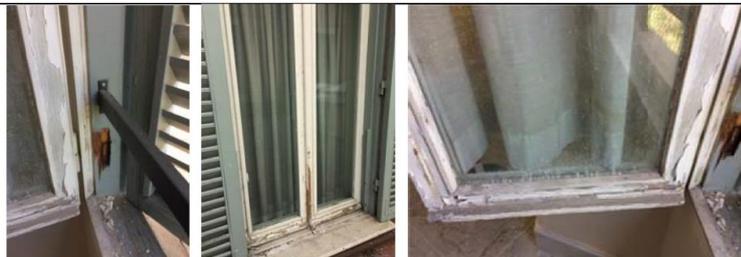
**Infisso /portafinestra con telaio in legno, con vetro singolo e doppio**

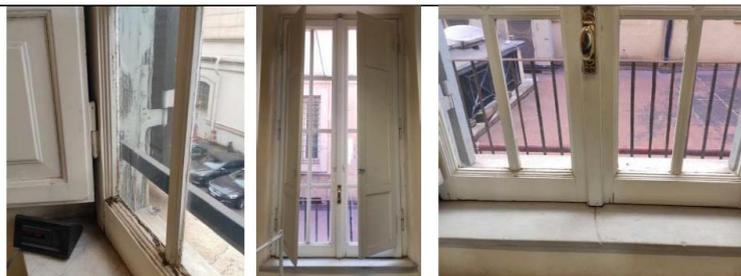
**Infisso /portafinestra con telaio in legno, anta all'inglese con vetro singolo.**

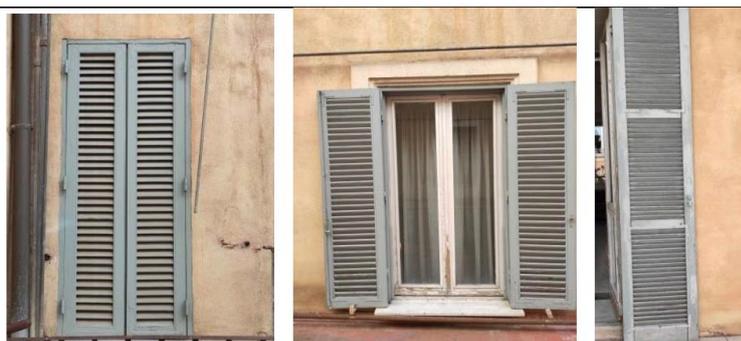
**Persiana in legno**

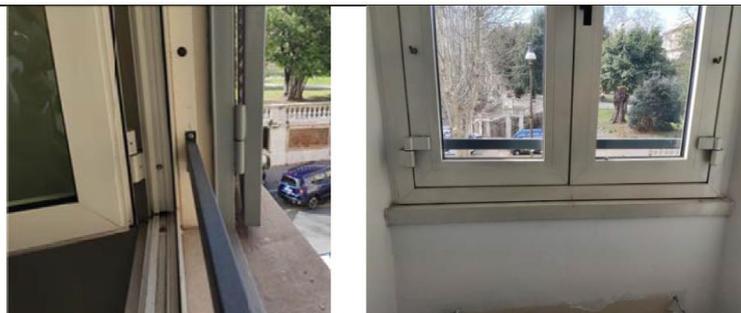
**Infisso con doppio vetro telaio in alluminio senza taglio termico**

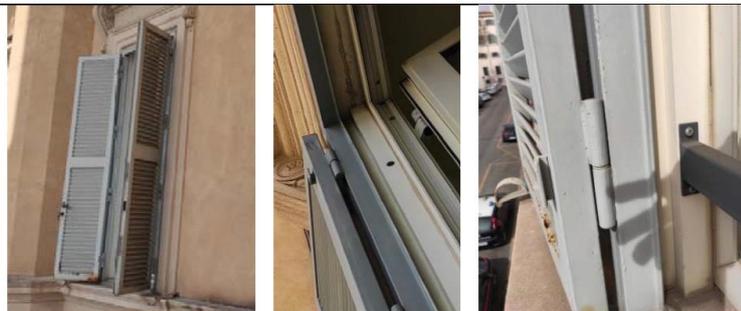
**Persiana in ferro**

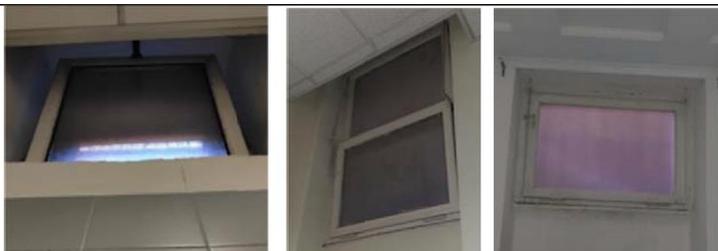
**Infisso a vasistas con anta doppia o singola. Tale tipologia è presente solo al piano terra rialzato, sul lato della corte interna.**

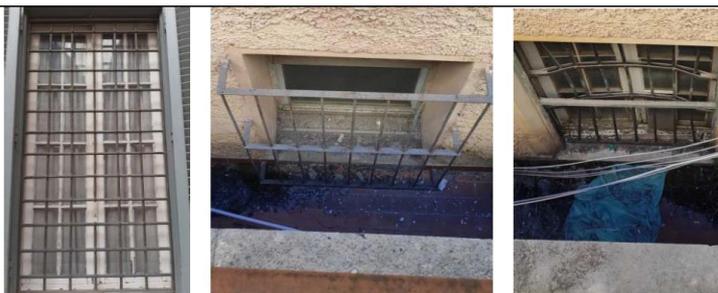
**Grate metalliche**
