**Lavori di ristrutturazione e ri-funzionalizzazione dell'immobile  
sito in Bari alla Via della Torretta angolo Vico de Gironda| Scheda  
Patrimoniale BAB0921**

**RELAZIONE GENERALE TECNICO – ILLUSTRATIVA  
allegata al Progetto di Fattibilità Tecnico Economica**

***Data: giugno 2017***

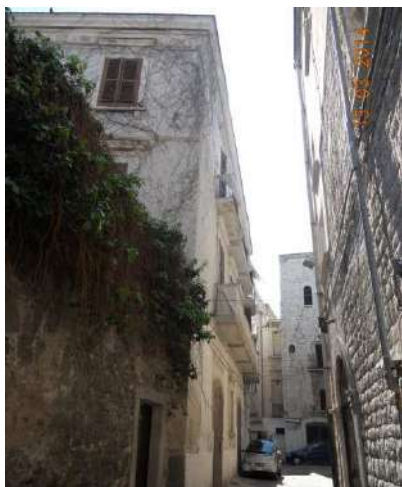
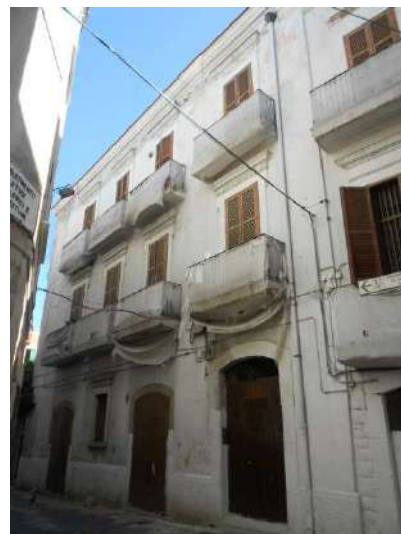
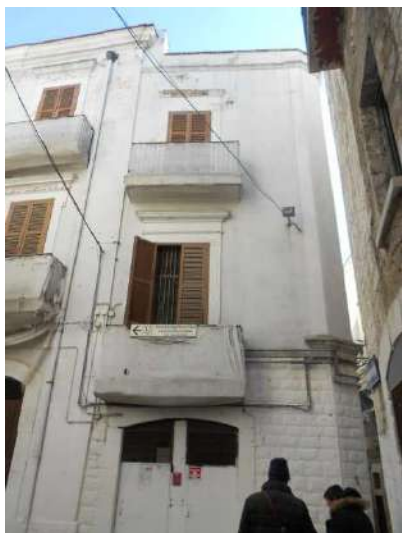
Prospetto su Via della Torretta

Il corpo di fabbrica che si sviluppa lungo Via della Torretta è caratterizzato da un prospetto scandito da un'alternanza regolare tra vuoti e pieni, con porte-finestre con balconi e cornici decorate. Il prospetto, semplicemente intonacato, è decorato con una zoccolatura in pietra e un cornicione superiore.

I prospetti esterni sono in discreto stato di manutenzione, presentando soltanto i normali segni di degrado legati al prolungato abbandono; i prospetti interni, invece,

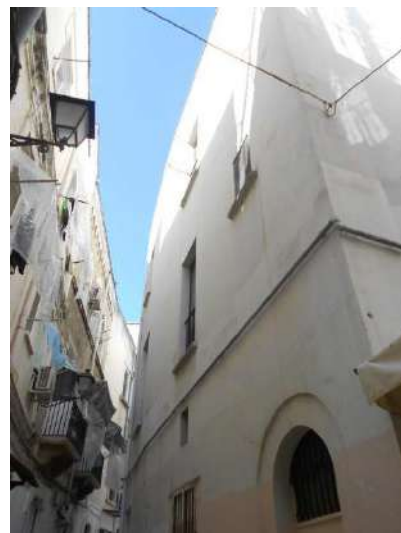
Prospetto su Vico de Gironda

Il secondo corpo di fabbrica, ad angolo, presenta prospetti molto più semplici e lineari; mentre lungo Vico de Gironda le aperture sono prive di qualsiasi decorazione, il prospetto su Via della Torretta è invece scandito da un piano terra con rivestimento in pietra trattata con bianco di calce con sovrastante cornicione marcapiano.

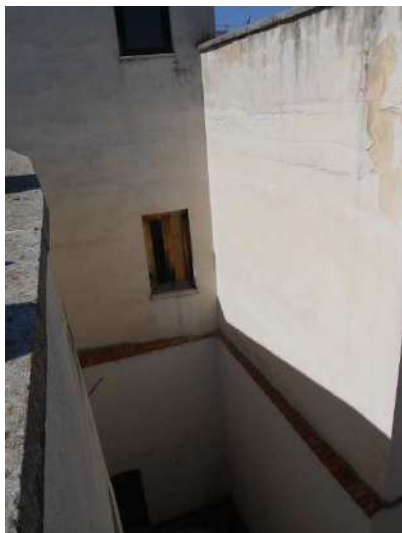
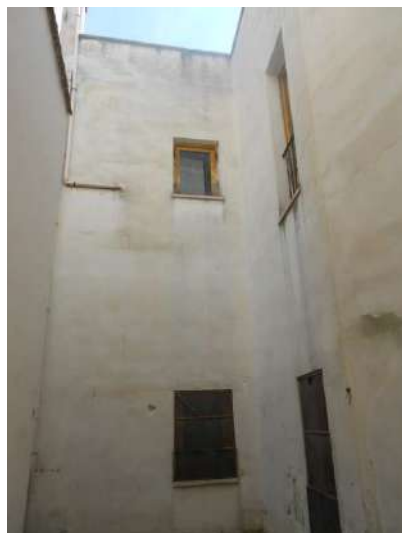
Chiostrina interna

(quelli della chiostrina e del torrino scala), presentano estese aree degradate, con scolature sotto le mappette di coronamento, aree interessate da muschi e licheni, oltre a lesioni orizzontali in corrispondenza dell'attacco dei solai e delle strutture in c.a., sicuramente interessate a loro volta da degrado e dall'ossidazione dei ferri di armatura.

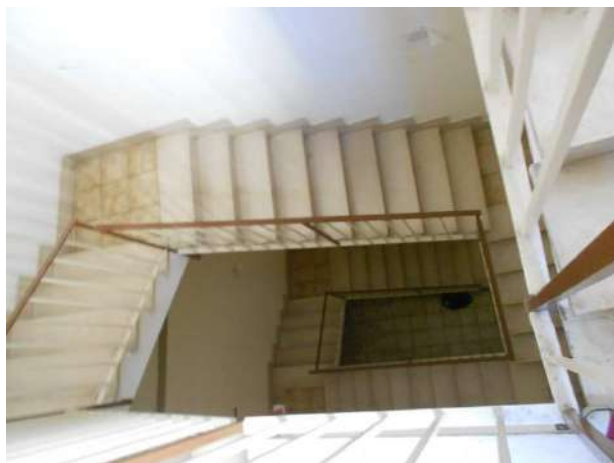
Vista dall'altro

Il vano scala, realizzato come già detto in epoca successiva ai corpi di fabbrica principali e da esso collegati, ha una forma irregolare, con rampe molto strette (1m) e di larghezza variabile, e presenta piccoli ulteriori dislivelli (tra 5 e 8cm) in corrispondenza degli accessi ai piani.

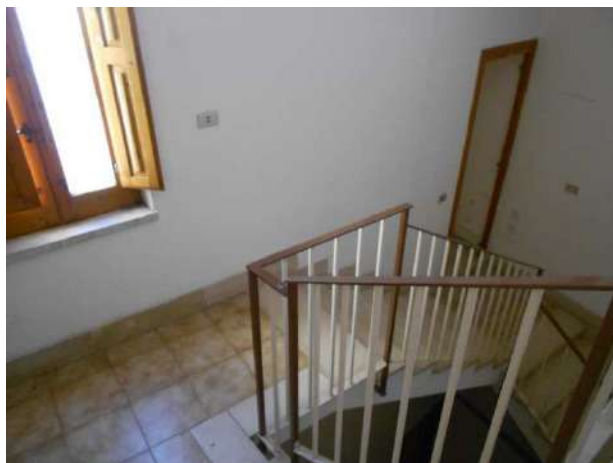
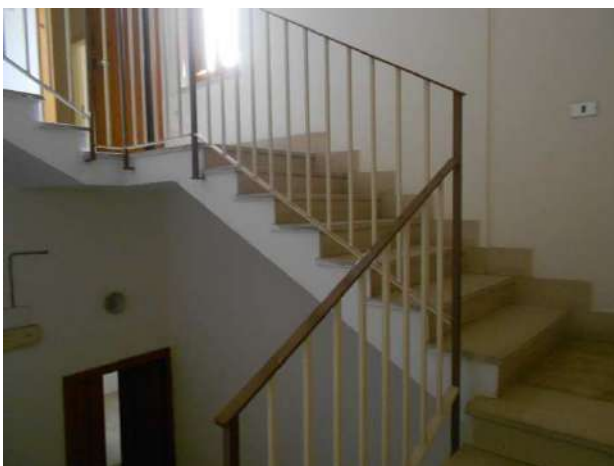
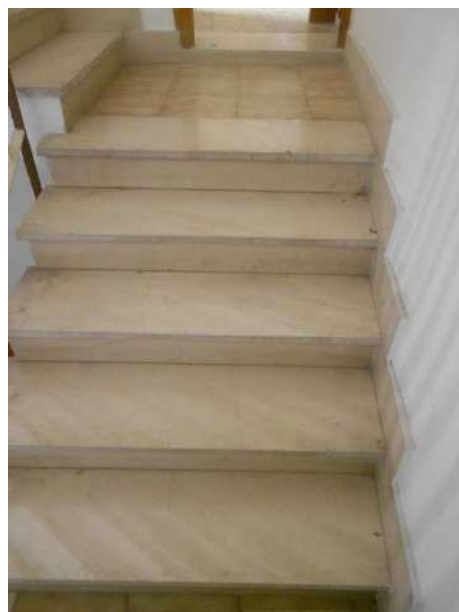
Pianerottoli di accesso al primo piano

Pianerottoli di accesso al secondo piano

Pianerottolo di accesso al primo piano,  
particolare

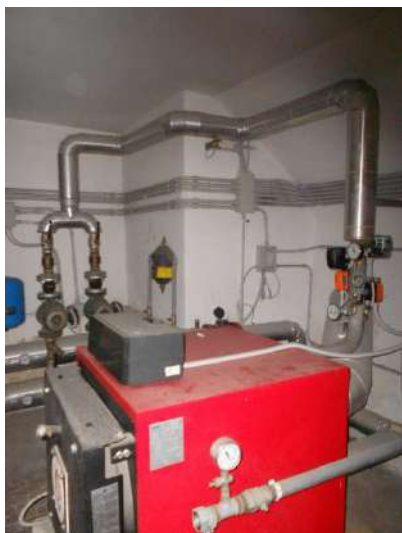
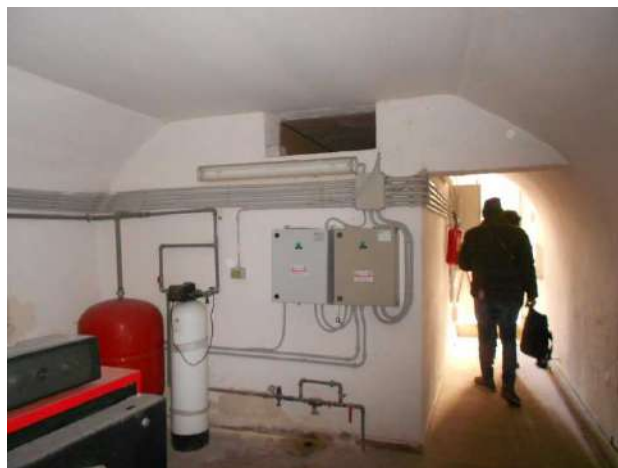
Centrale termica

Nonostante la centrale termica sia stata oggetto di recenti interventi di rinnovamento, mancando alcuni elementi dell'impianto indispensabili al suo funzionamento, essa verrà dismessa, poiché per il riscaldamento ed il raffrescamento si ricorrerà ad un impianto del tipo VRV-VRF, con macchine frigorifere da posizionare in copertura e i terminali a fan-coil, con la possibilità di regolare la temperatura in ciascun ambiente mediante termostati.

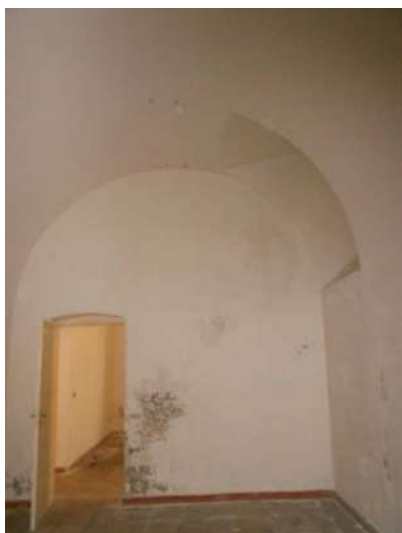
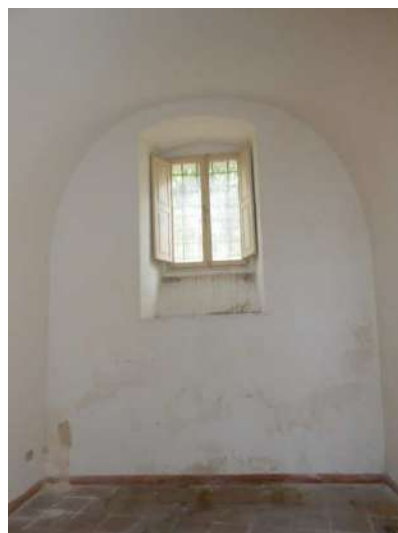
Locali voltati con ingresso da V. Torretta

Tutti i locali di piano primo e secondo presentano solai latero-cementizi, così come i due ambienti di piano terra con accesso da Via della Torretta, mentre gli altri locali di piano terra hanno coperture con volte a botte.

Tutti gli ambienti al piano terra sono soggetti a forte umidità di risalita e presentano pertanto i tipici fenomeni di degrado ad essa connessi: intonaco ammalorato e in distacco, efflorescenze saline in superficie. Fenomeni di umidità sono presenti anche a piano primo (zona a quota +3,07) per la presenza del terrazzino esterno nella chiostрина posto più o meno allo stesso livello.

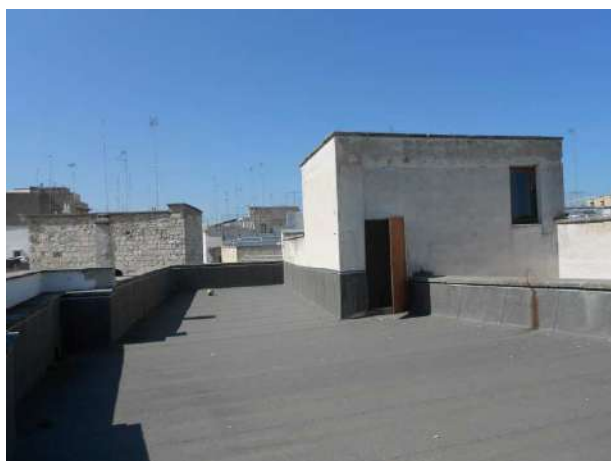
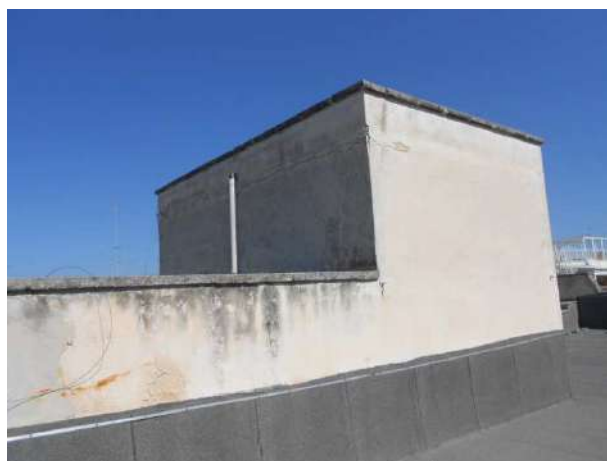
Torrino scala
