Oggetto: COMUNE DI COLLI AL METAURO (PU) – DEMANIO PATRIMONIALE DELLO STATO – LAVORI PER LA REALIZZAZIONE DI UNA PALIZZATA DI CONTENIMENTO SULLA SCARPATA SUD-EST DEL TERRENO DEMANIALE DISTINTO AL CATASTO TERRENI AL FOGLIO N. 7 PART. 140 – Scheda PSB0511

VERBALE LAVORI DI SOMMA URGENZA

(art. 163 del D.Lgs. 50/2016)

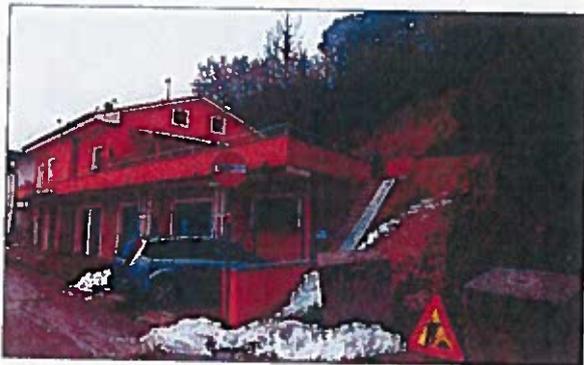
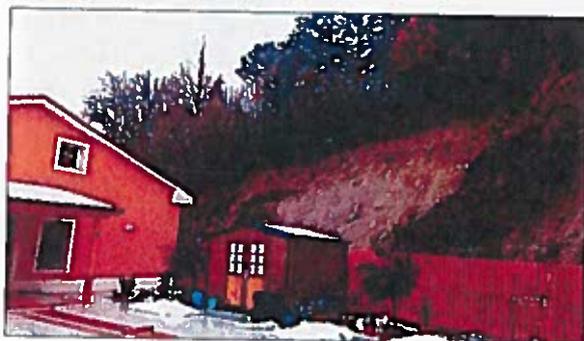
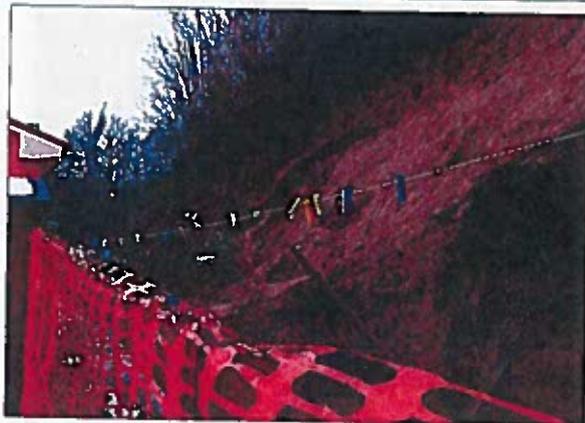
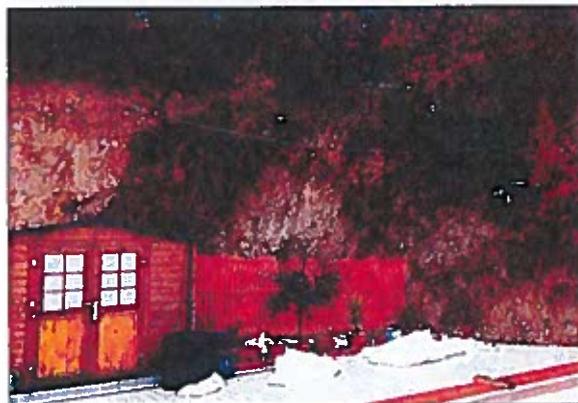
DOCUMENTAZIONE FOTOGRAFICA:

Smottamento di terreno dalla scarpata che ha occupato una porzione della corte dell'abitazione della sottostante proprietà.

Le precipitazioni nevose verificatesi nell'ultima settimana di febbraio fino ad inizio marzo e le successive piogge.

I lavori necessari al ripristino del versante in frana e quindi le opere di sostegno del pendio in oggetto, sono per la maggior parte interventi di natura strutturale e pertanto ai fini della progettazione, si rende necessario acquisire uno studio geologico dell'area interessata dalla frana, in modo da stabilire con certezza la causa del fenomeno intercorso.

Pertanto nelle more della redazione della relazione geologica, della progettazione strutturale esecutiva e della realizzazione dell'intervento risolutore, si prevede la posa in opera di opere provvisoriale, consistenti nell'esecuzione di una palizzata, realizzata a valle della scarpata, costituita da pali in legno infissi nel terreno collegati da un orditura trasversale di tronchi di castagno, finalizzata al contenimento dei fanghi e del solo terreno superficiale che potrebbe scendere dalla scarpata.
