Immobile demaniale NAB0370 denominato "Ex Polveriera" sito in Bacoli (NA) alla Via Sacello di Miseno.

Lavori di manutenzione straordinaria finalizzati alla messa in sicurezza degli accessi e delle corti interne dell'immobile.

**PROGETTO ESECUTIVO**

**RELAZIONE TECNICA**

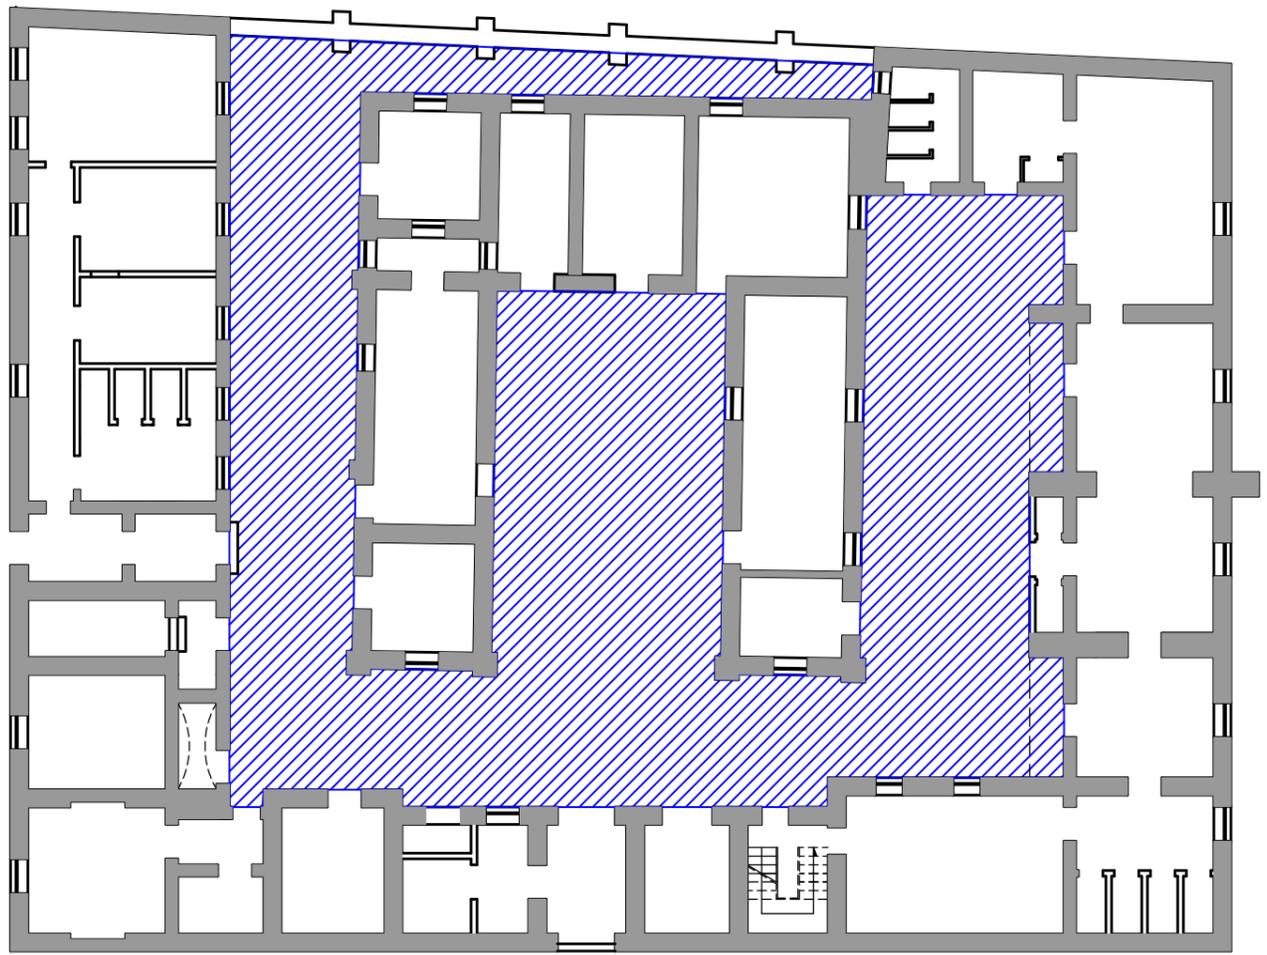
Pianta piano terra

Area da sfalciare - 500 mq

Area di pulizia da materiali rinvenuti

Area di realizzazione dei ponteggi

Limite recinzione da realizzare

A tal proposito si precisa che la presente progettazione elaborata ai sensi dell'art. 23 cc. 14 e 15 del D. Lgs. 50/2016 e ss.mm.ii., legata naturalmente all'attuale livello di conoscenza del cespite, prevede la relativa quantificazione, di attività da eseguirsi nelle aree cortilizie come meglio rappresentate nell'elaborato grafico allegato alla presente.
