NABP884 "Scarpata Calata Capodichino" sita in Napoli alla via Calata Capodichino, n. 79.

Intervento di consolidamento dei pendii previa bonifica da vegetazione infestante.

## PROGETTO ESECUTIVO

#### **RELAZIONE TECNICA**

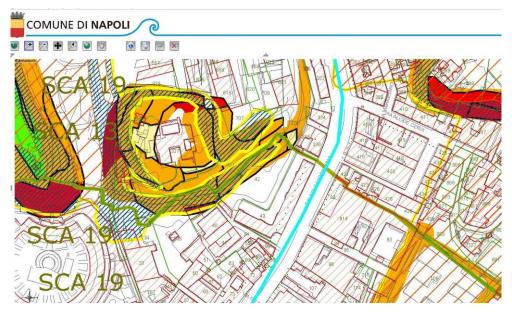
Da un punto di vista del rischio idrogeologico e frana la zona a monte della stessa p.lla 42 risulta essere instabile e comunque soggetta ad un rischio idraulico elevato (R3) e rischio frana molto elevato (R4).

Stralcio vincoli idrogeologici del Comune di Napoli
