CED0018 “ Ex Convento San Gabriello “ sito in Capua alla via Duomo 56.

Servizio di sfalcio vegetazione infestante, preliminare al frazionamento dell'immobile.

**PROGETTO ESECUTIVO**

**RELAZIONE TECNICA**

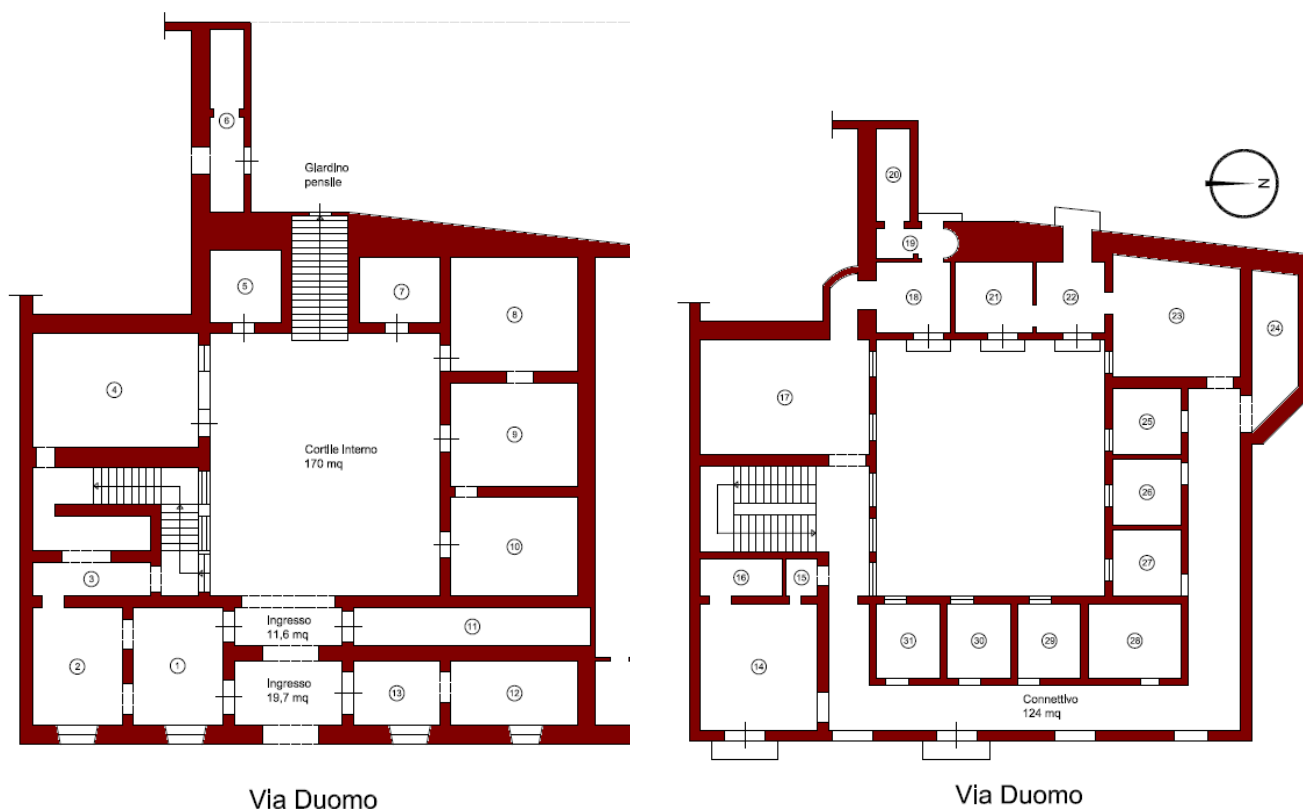
Lo stabile, che si presenta in mediocre stato di conservazione, si sviluppa su tre livelli fuori terra. Presenta il classico impianto a corte con piano terra e primo piano un tempo destinati ad ospitare le funzioni pubbliche e di rappresentanza, viceversa il secondo livello è in parte destinato a terrazza dalla quale si può osservare il Museo Provinciale Campano e la confinante Chiesa di Santa Placida ed in parte destinato a sottotetto, ad oggi allo stato rustico. Il collegamento fra i vari piani è assicurato da una scala interna a cui si accede dalla corte comune. Non è presente alcun impianto ascensore. Dalla parte retrostante della corte si accede ad un giardino pensile di piccole dimensioni, oggetto della presente perizia.

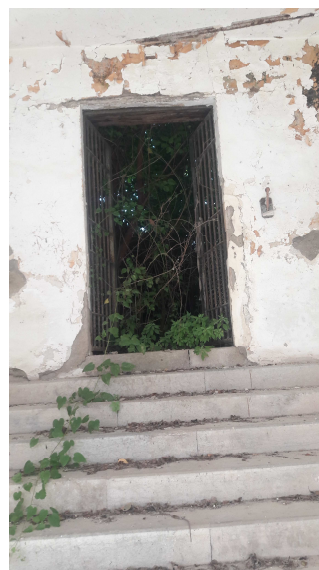
La folta vegetazione del giardino pensile non ha reso possibile una visione completa dei luoghi, che sono stati osservati soltanto dall'esterno. Infatti, come rilevabile dalla foto seguente, il vano di accesso al giardino pensile dalla corte interna risulta completamente ostruito dalla vegetazione.
