CED0071 "Caserma Bronzetti, già Pigliararmi via S. Gennaro - Falciano" sita in Caserta alla via San Gennaro.

Servizio di bonifica ambientale delle corti e dei locali terranei mediante movimentazione, cernita e stoccaggio provvisorio di rifiuti e redazione di un piano di smaltimento comprensivo di quantificazione ed attribuzione del codice CER, nonché taglio della vegetazione infestante, preliminare alla progettazione dell'intervento edilizio di messa in sicurezza dell'immobile.

PROGETTO ESECUTIVO

Descrizione
RELAZIONE TECNICA

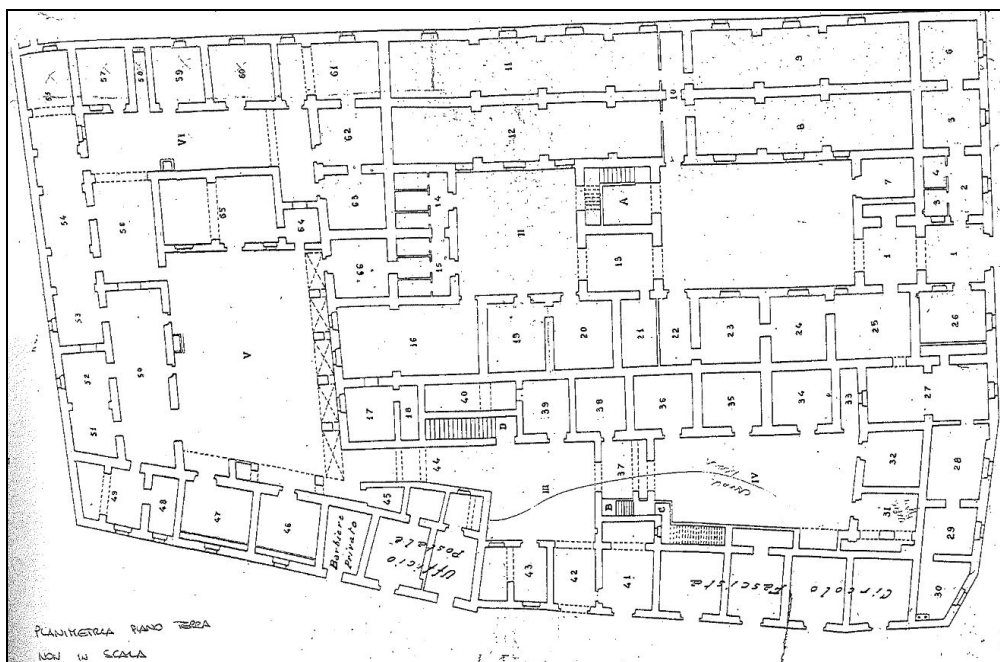
Si riporta di seguito una planimetria d'epoca del piano terra (fuori scala) rinvenuta in archivio (sufficientemente rispondente alla configurazione attuale dell'immobile), alla quale, gli elaborati del presente progetto si riferiscono per la numerazione dei locali.
