Committente	Progetto
AGENZIA DEL DEMANIO DIREZIONE REGIONALE PUGLIA E BASILICATA	PIANO DI CAMPIONAMENTO E INDAGINI PER INDIVIDUAZIONE E CARATTERIZZAZIONE DI RIFIUTI NELL'AREA DEMANIALE "TORRE TRESCA" SITA IN BARI

Elaborato	Oggetto
RT1	RELAZIONE TECNICA

Il tecnico Geol. Tiziana De Razza	Titolo: Piano di campionamento e indagini per individuazione e caratterizzazione di materiali/rifiuti nell'area demaniale "Torre Tresca" sita in Bari.				
	Data: Luglio 2019		Rev. 0	0.0	Pag. 1 di 46

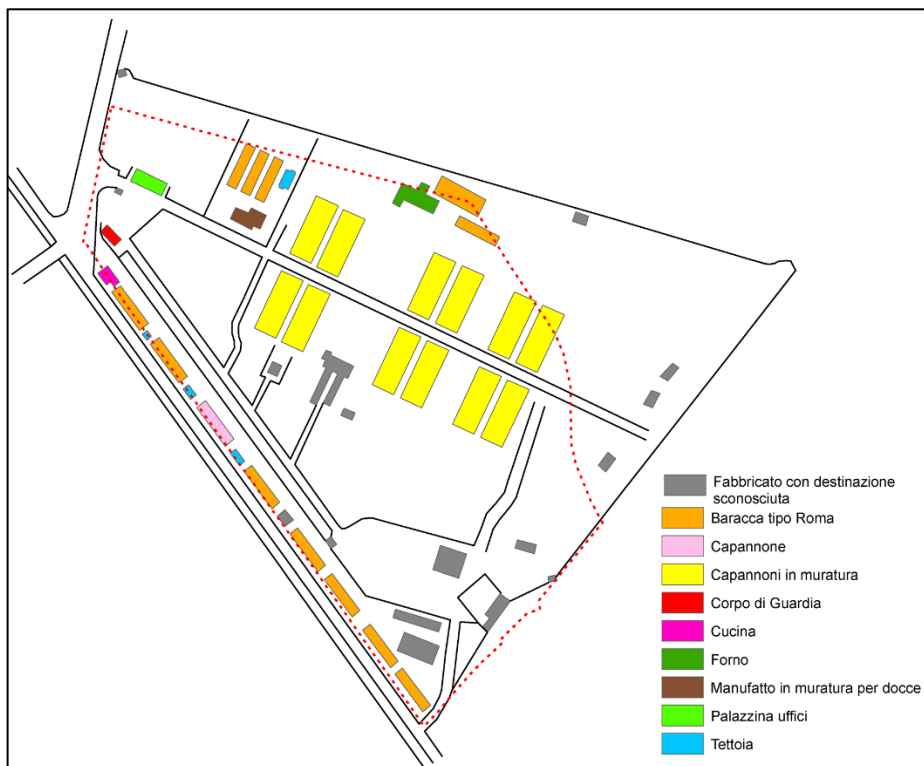
Fig3 Ricostruzione del campo militare

La storia del sito in oggetto, vede come elemento caratterizzante del sito quello di aver ospitato sull'intera area, una base militare adattata nell'immediato dopoguerra, a campo profughi. Da ricerche bibliografiche è stato possibile ricostruire la planimetria del campo militare con relativo dettaglio degli edifici presenti. Nel presente studio si fa riferimento alla foto aerea dall'Istituto geografico Militare che risale al 1947 (Foglio 177, volo 1947, serie 3, fotogramma 6 CON F), confrontando la stessa con la planimetria storica fornita da uno studioso, e confermandone l'attendibilità.

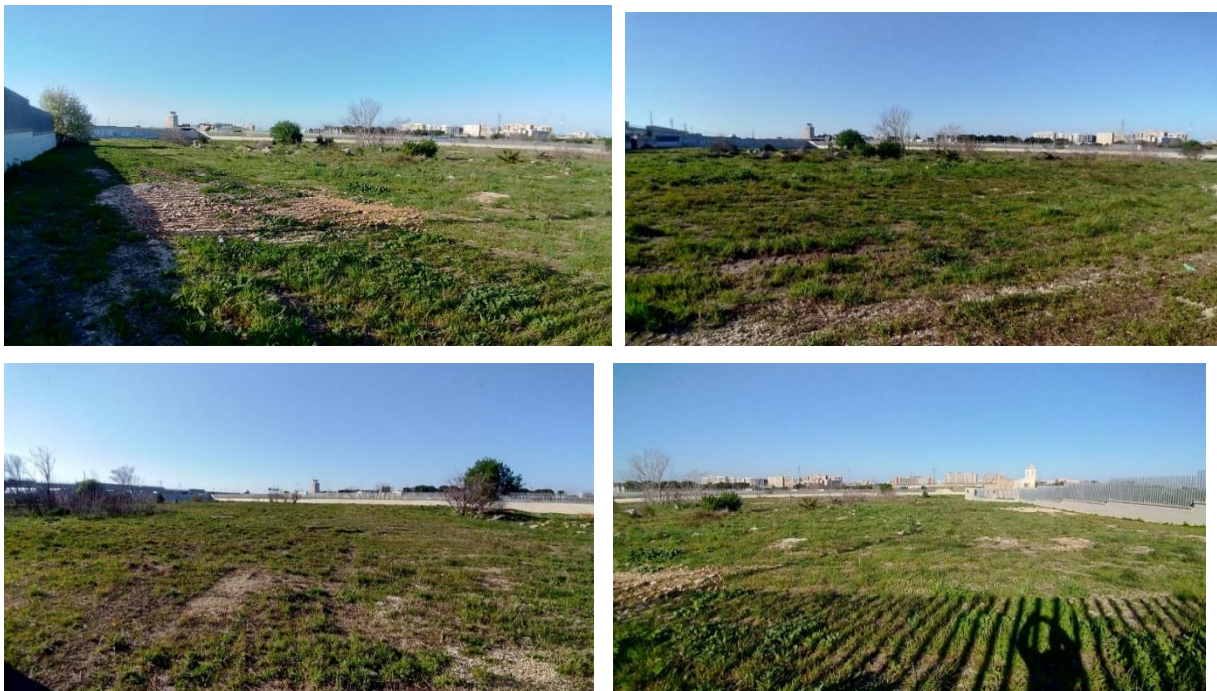
Fig. 17 immagini panoramiche Area A1

Area A1 Dallo studio della documentazione si evidenzieranno zone con spessori elevati e altre in cui sono modesti con differenza significativa fra il piano campagna "naturale "e quello attuale. Oggi risulta pianeggiante per presunti livellamenti e stendimenti del materiale depositato.

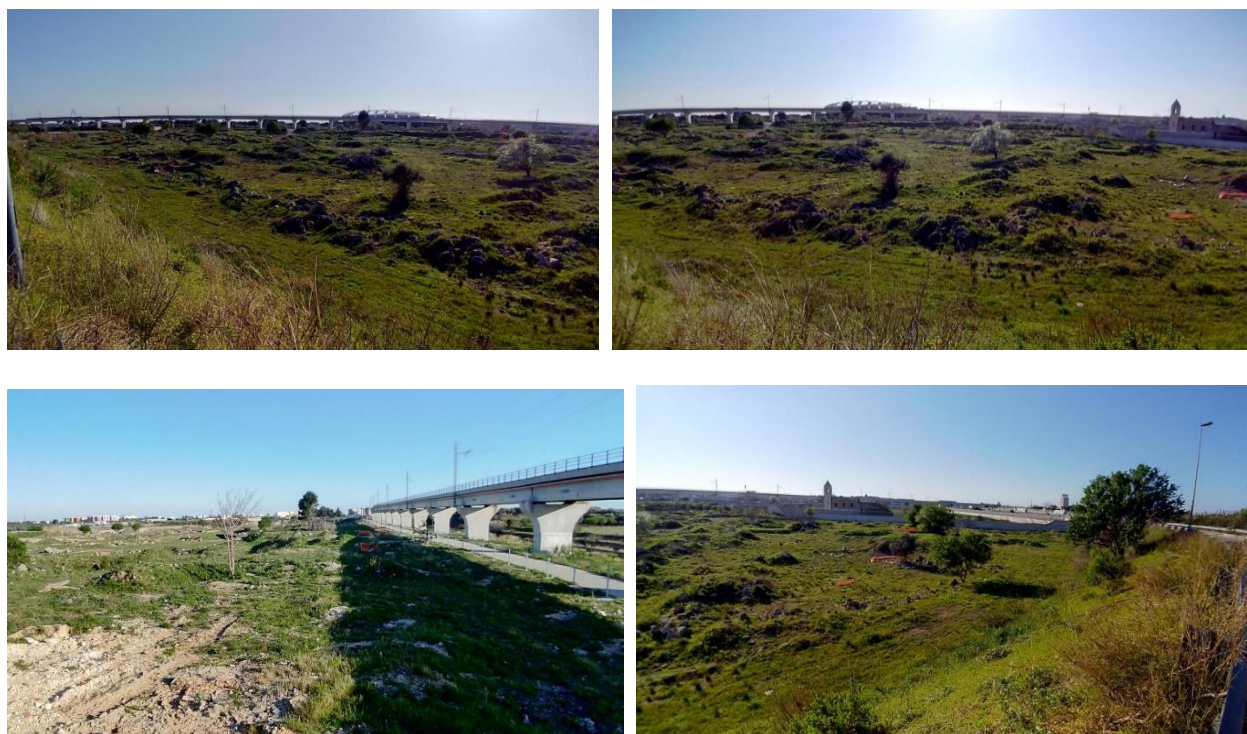
Fig. 18 immagini panoramiche Area A2

L'area A2 presenta un rimodellamento dell'orografia evidenziato dai cumuli di macerie e inerti da demolizione e da depositi di blocchi calcarei provenienti da scavi

Con riferimento a quanto scritto capitolo 3, circa la provenienza di tali accumuli, appare verosimile che in parte provengano dalla demolizione del “Villaggio Torre Tresca” avvenuta nel novembre 1968, assimilabile come tipologia costruttiva “Villaggio baraccato” del Comune di Capurso, che nell’anno 2000 acquistò dall’Agenzia del Demanio e provvide alla bonifica dall’amianto presente nei fabbricati. E’ stato ricostruito attraverso le cartografie storiche e recenti la possibile origine ed età del materiale che ha contribuito a modificare l’assetto morfologico del sito.

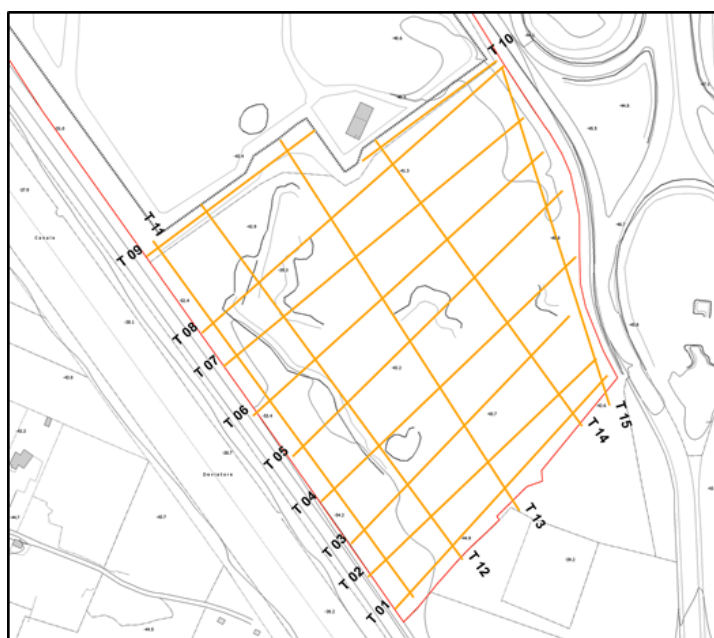
Fig. 19 Ubicazione tomografie elettriche

L'adozione di tecniche di indagine indiretta quali le prospezioni geofisiche in campo ambientale, ha permesso di ricostruire l'andamento del substrato e di fornire indicazioni sulla presenza di anomalie delle grandezze fisiche del terreno misurate in campo, e che possono essere compatibili, attraverso un'opportuna e strutturata interpretazione, con la presenza di oggetti o di strutture sepolte.

Nello specifico del presente studio, avendo l'area un substrato geologico costituito da rocce di natura calcarenitica e calcarea, con elevati valori di resistività (> 1.000 ohm*m), ci consentono di sfruttare
