Oggetto: Intervento di Somma Urgenza – Immobile denominato “Alloggio in Via Santa Maddalena di Sotto n.3” in Via Santa Maddalena di Sotto n.3 a Bolzano (BZ) - Scheda BZB0460 relativo a interventi di messa in sicurezza a seguito di segnalazione di pericolo di cedimento di una parte di muro perimetrale in stato pericolante.

VERBALE LAVORI DI SOMMA URGENZA

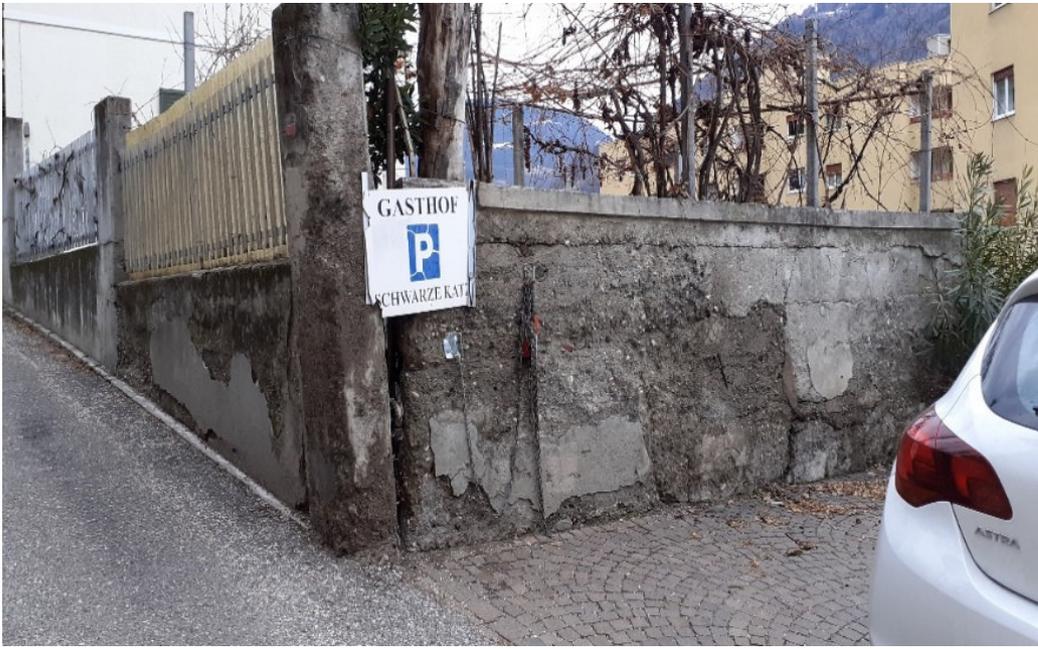
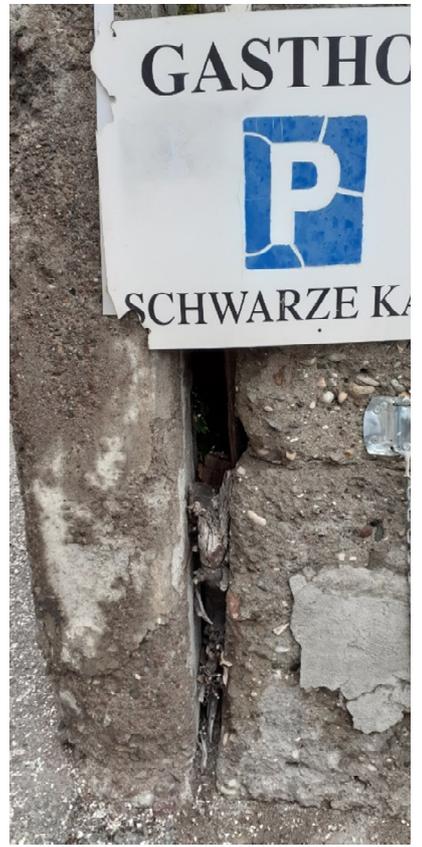
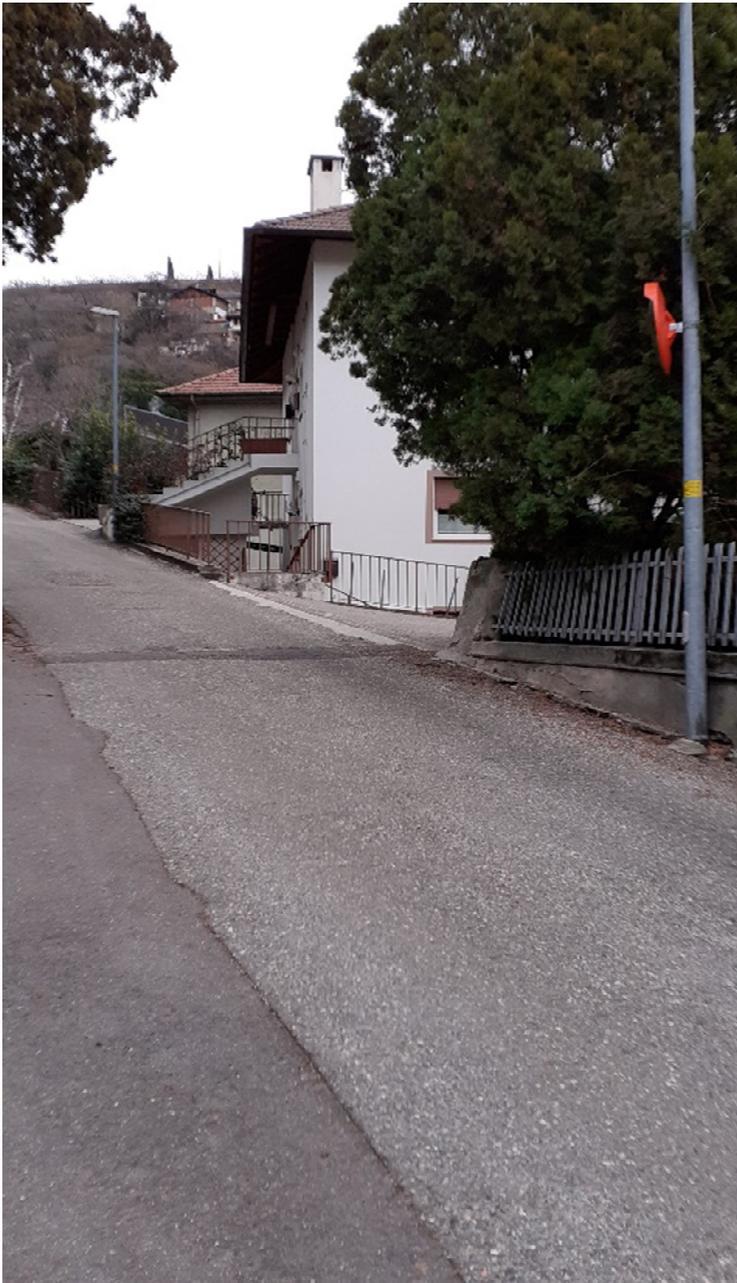
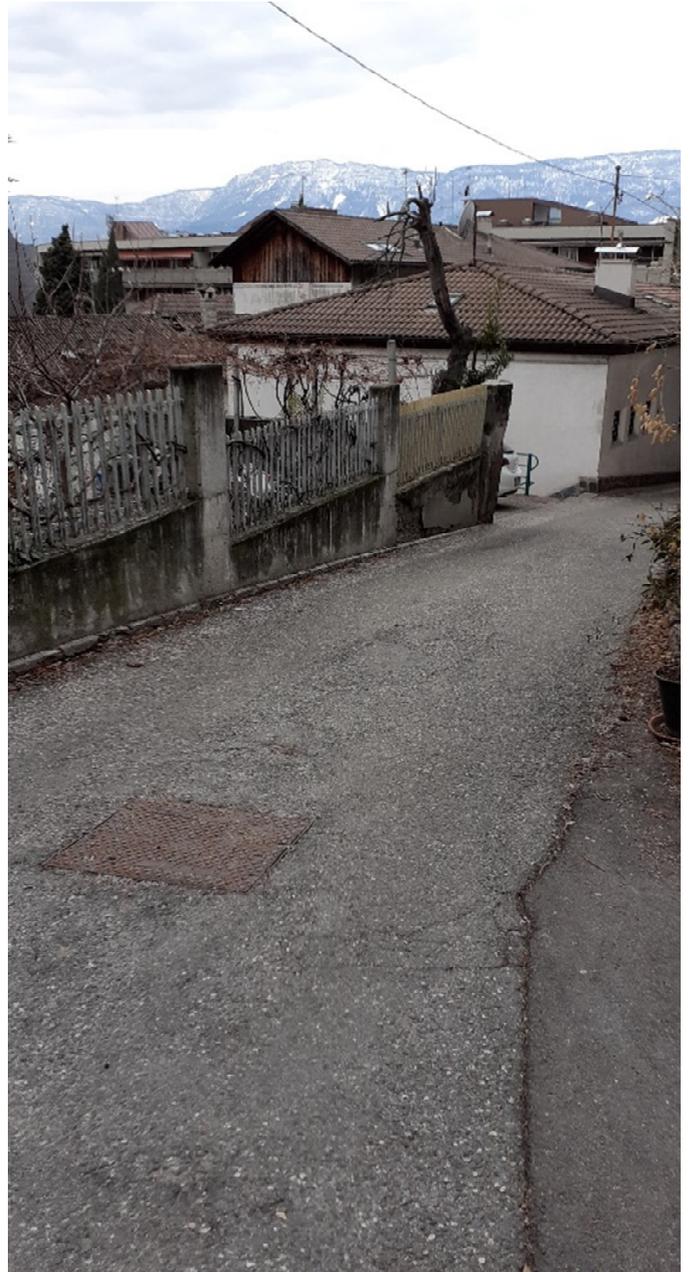
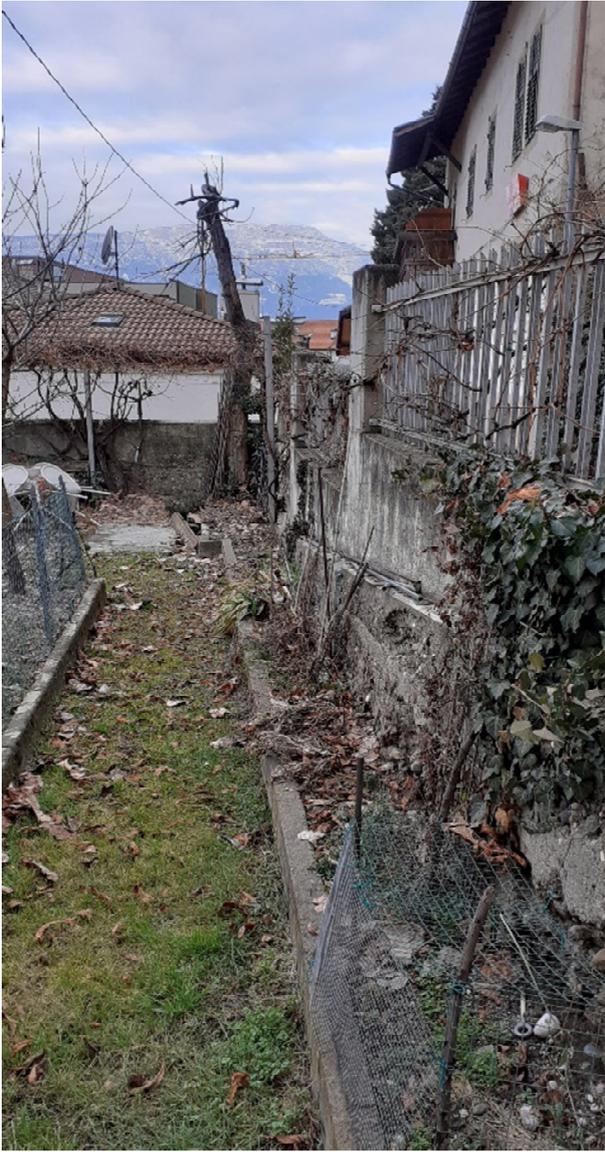
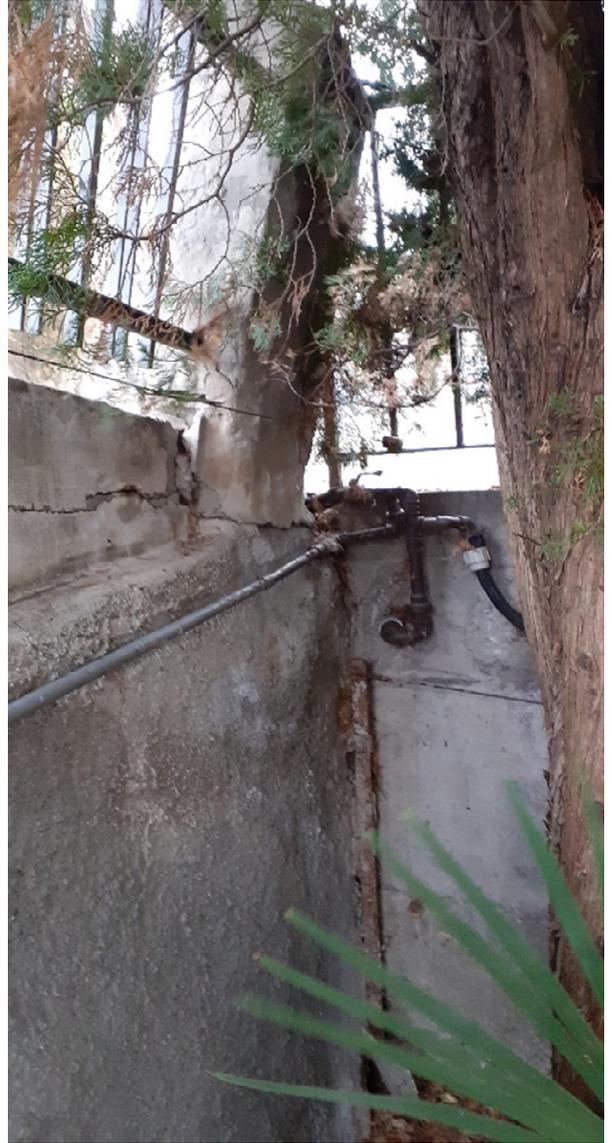
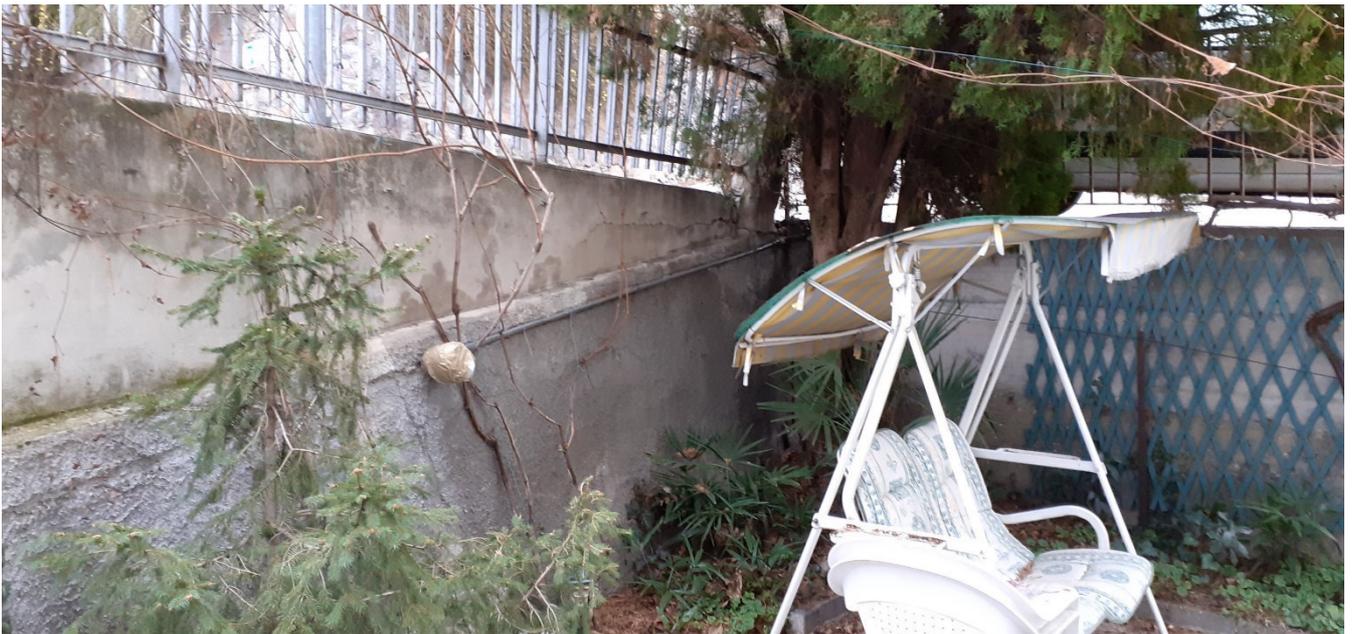
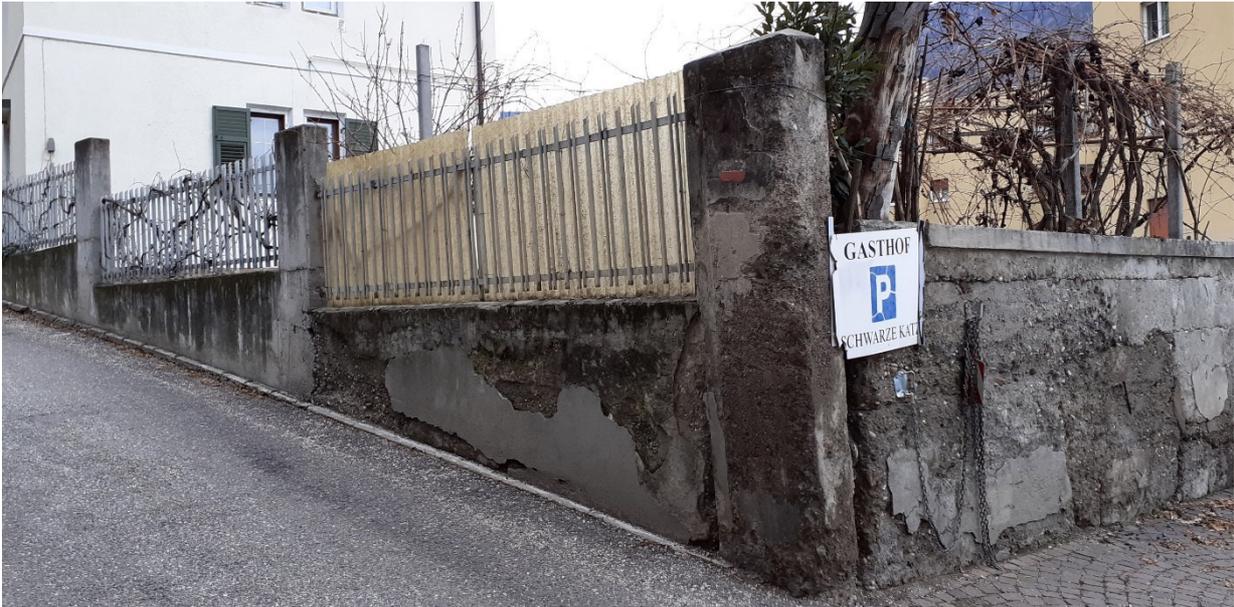
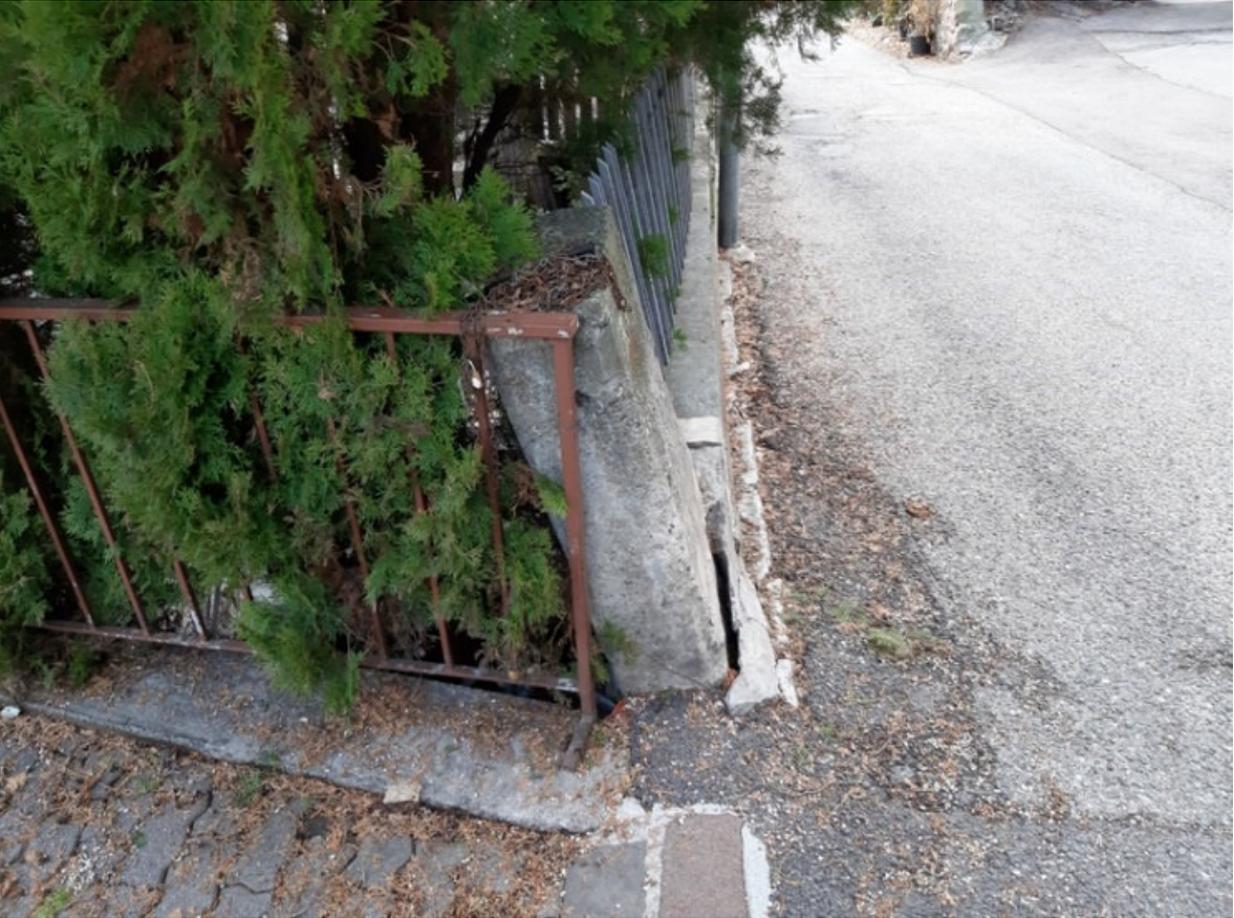
1. fotografie

Esaminando lo stato manutentivo del muro perimetrale posto sulle p.ed.1060 e p.f. 323/3 è stato accertato il pessimo stato di stabilità dei due pilastri di testa posti a valle e a monte del muro di contenimento che separa la strada sovrastante dal giardino di pertinenza della casa. Ambedue presentano inclinazioni tali da ritenere altamente possibile il cedimento di parte di essi.

Considerate le dimensioni dei pilastri (h=circa ml 1,80) e la posizione del muro lungo l'asse stradale posta in marcata pendenza, è da ritenersi alto il rischio di caduta degli stessi sulla strada, con possibile svuotamento di terreno sul quale è posta la sovrastante pubblica via. Va anche considerato che per i prossimi giorni sono state diramate previsioni di maltempo con piogge anche intense.

Deterioramento naturale aggravato dal tempo e dalle condizioni ambientali.

Segnalazione del pericolo con idonea cartellonistica. Demolizione e ricostruzione dei due pilastri di testa in cemento armato previo consolidamento del terreno circostante. Verifica della staticità del restante muro. Rimozione e riposizionamento della ringhiera in ferro nella parte interessata.
