DOCUMENTO DI INDIRIZZO ALLA PROGETTAZIONE

Relazione di sintesi – Verifica sismica

Verifica Sismica del Palazzo Buontalenti, via Cavour 57/59, Firenze

Relazione di sintesi

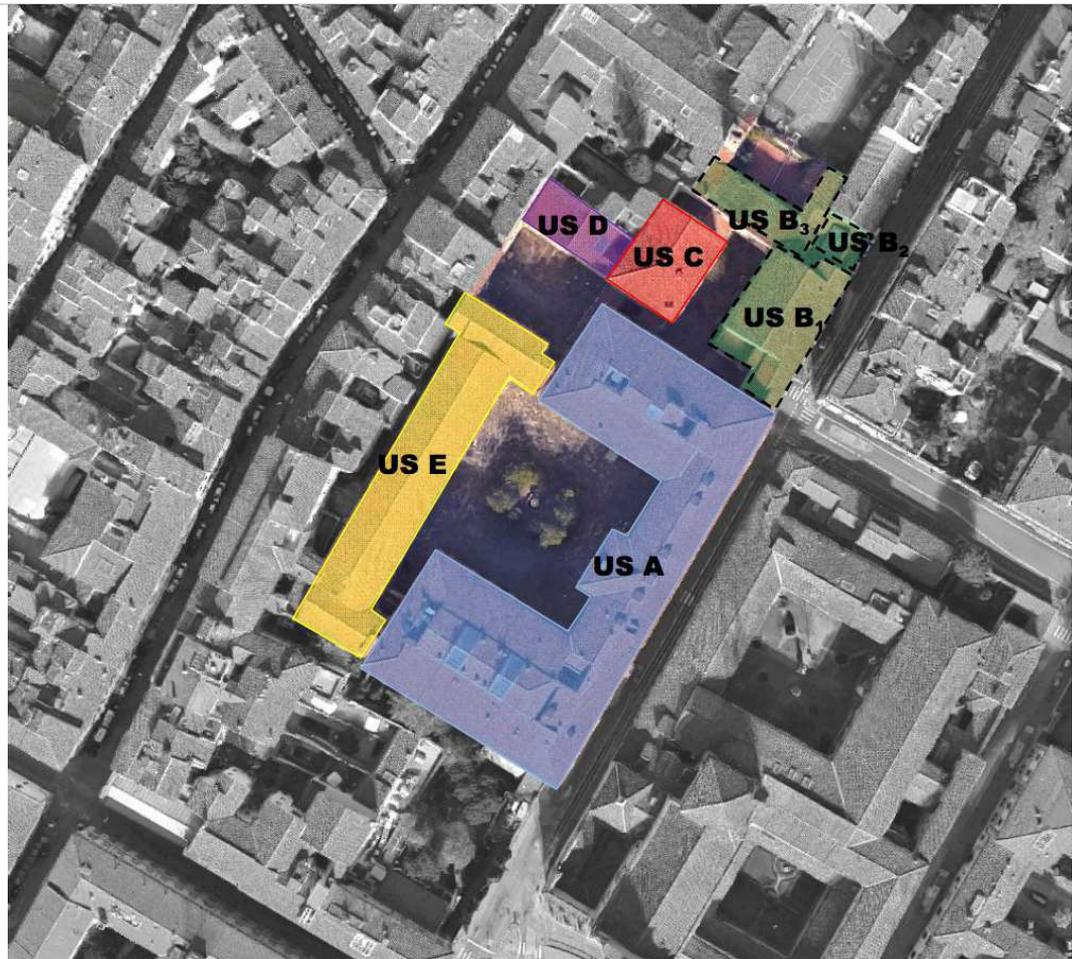
Individuazione strutture costituenti l'ex Palazzo di Giustizia

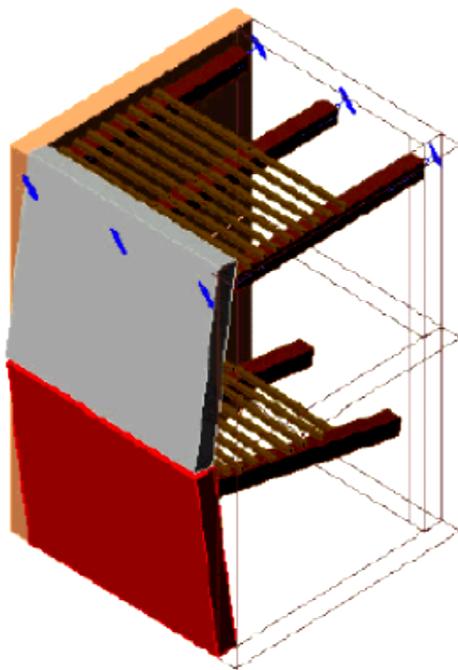
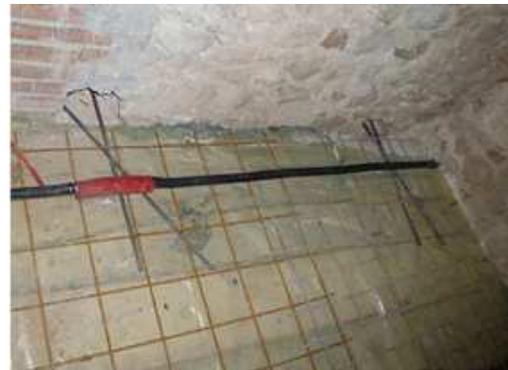
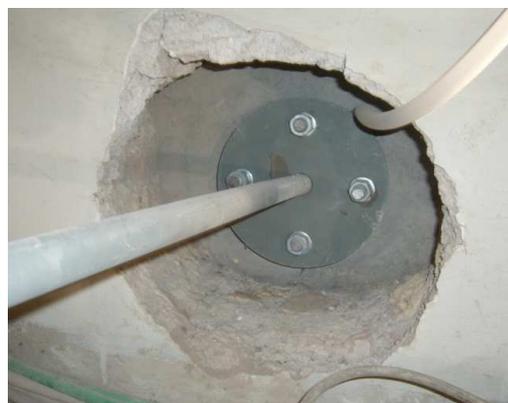
Vista di un meccanismo di spinta e di possibili inserimenti di catene nella soletta di piano e sotto il solaio stesso

Il principale intervento che si può estendere su tutte le unità strutturali è quello dell'introduzione di catene in sommità e/o in corrispondenza dei vari piani, tali da presidiare i meccanismi dei ribaltamenti locali. L'intervento generalmente risulta di facile esecuzione e relativamente economico, ma soprattutto efficace; l'introduzione di tali incatenamenti permette di innalzare la sicurezza relativa ai meccanismi di danno locali al di sopra dei coefficienti di protezione nei confronti di meccanismi di danno globali, che a questo punto diventano quelli di riferimento.

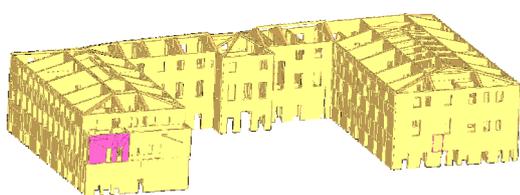
Meccanismo di ribaltamento della parete 6 del blocco A

A seguire i fattori di sicurezza più bassi legati ai meccanismi locali sono emersi per l'unità strutturale A, per la quale si propongono degli incatenamenti in corrispondenza della parete 6 e della parete 1, e dell'unità E, per i quali si propongono degli incatenamenti in corrispondenza della parete 3.

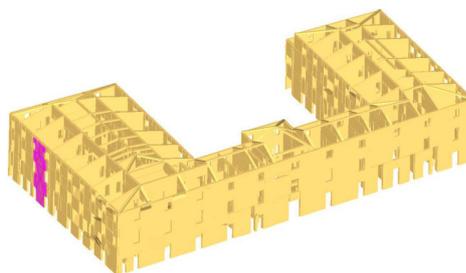
Meccanismo di ribaltamento della parete 3 del blocco A

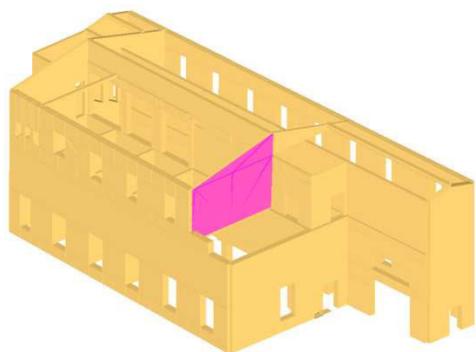
Meccanismo di ribaltamento della parete 13 del blocco B1

In primo luogo si propone di intervenire mediante la messa in opera di catene in corrispondenza dell'unità strutturale B1, a bloccare il meccanismo di ribaltamento monolitico in corrispondenza della parete 13 (la quale risulta di ridotto spessore ed in falso) ed in corrispondenza della parete 3.

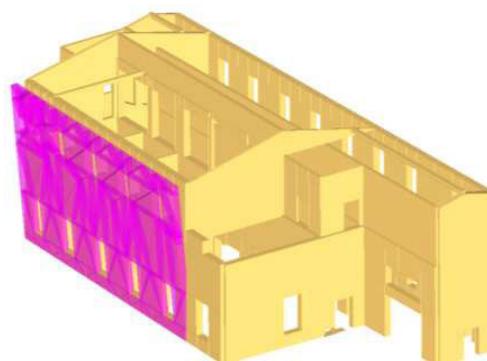
Meccanismo di ribaltamento della parete 3 del blocco B1

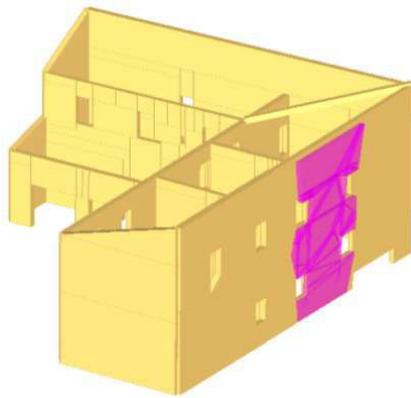
Meccanismo di ribaltamento della parete 1 del blocco B3

Valori maggiori ma comunque inaccettabili si hanno per le unità strutturali D e B3 e C in cui si propongono la messa in opera di catene in corrispondenza rispettivamente della parete 1 per le Unità D e B3 e parete 6 per la C. Si riportano nelle immagini sottostanti il posizionamento delle pareti per le diverse unità strutturali.

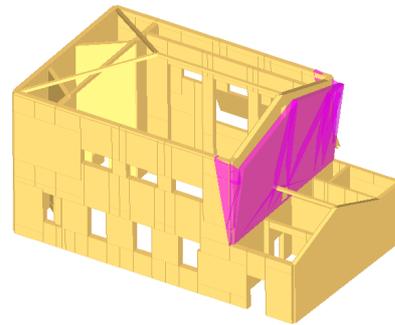
Meccanismo di ribaltamento della parete 6 del blocco C

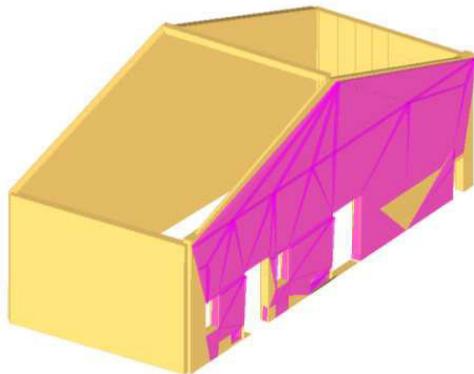
Meccanismo di ribaltamento della parete 1 del blocco D

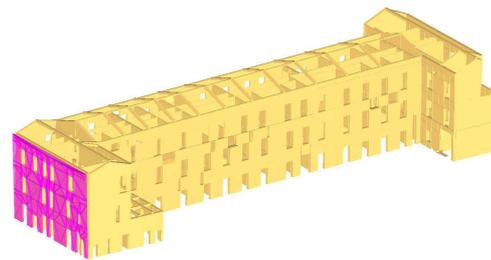
Meccanismo di ribaltamento della parete 3 del blocco E

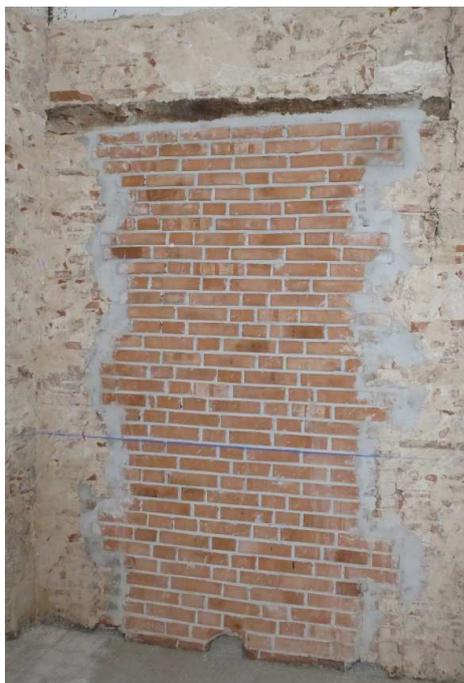
Vista di un rifacimento di vano tamponato con connessioni a taglio

Successivamente, in particolar modo in corrispondenza dell'unità A in cui è emerso in alcune zone un quadro fessurativo diffuso, si propone la risarcitura di tali fessure mediante tecniche tradizionali quali scuci - cucì nel caso siano interessate dalla lesione anche i mattoni, o mediante iniezioni, nel caso l'elemento fessurato risulti esclusivamente la malta.

Si è potuto rilevare che molte fessure sono sorte in corrispondenza precedenti aperture malamente tamponate, o per la presenza di cavedi e/o canne fumarie che, se non utilizzate, possono essere chiuse mediante realizzazione di una muratura efficacemente ammortata. Le zone su cui intervenire risultano numerose in particolar modo in corrispondenza dell'unità A, a causa dei numerosi rimaneggiamenti che la struttura a subito nel corso della storia.

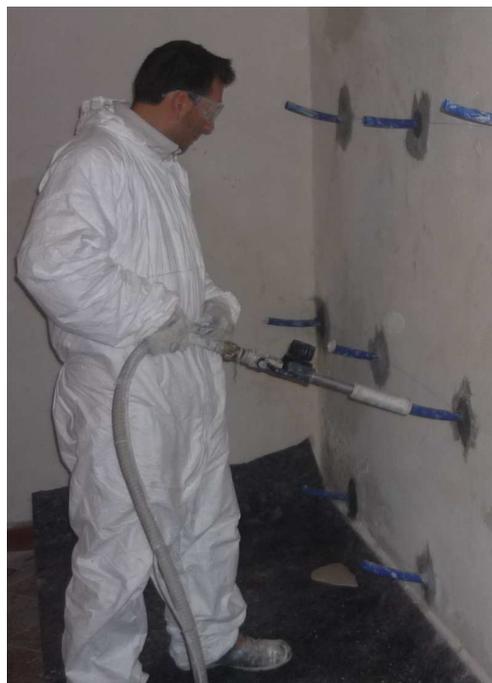
Vista di tubi di iniezione per consolidamenti murari

È possibile inoltre ottenere un miglioramento sismico della struttura andando ad incrementare le caratteristiche meccaniche dei paramenti murari con l'impiego di iniezioni di malte a base di calce, in particolar modo in corrispondenza di quei paramenti realizzati in pietra, di spessore notevole e con un'alta percentuale di vuoti. In corrispondenza invece delle murature in mattoni pieni ad una testa caratterizzate da un'elevata snellezza, l'incremento di spessore mediante il raddoppio della parete stessa può risolvere le problematiche statiche emerse in particolar modo nelle unità strutturali A ed E.

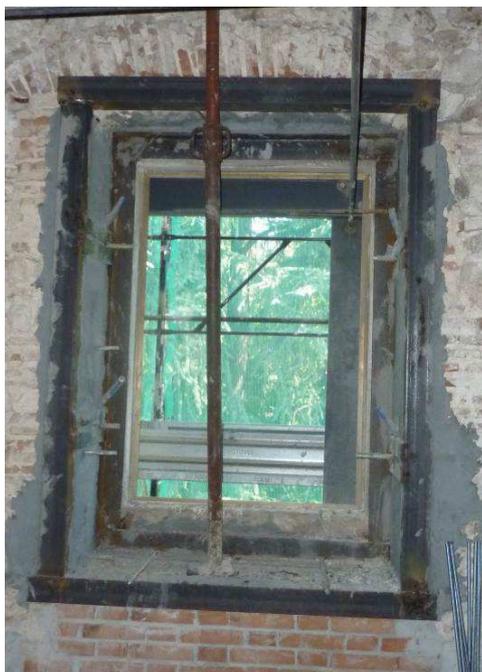
Vista di cerchiatura di finestra

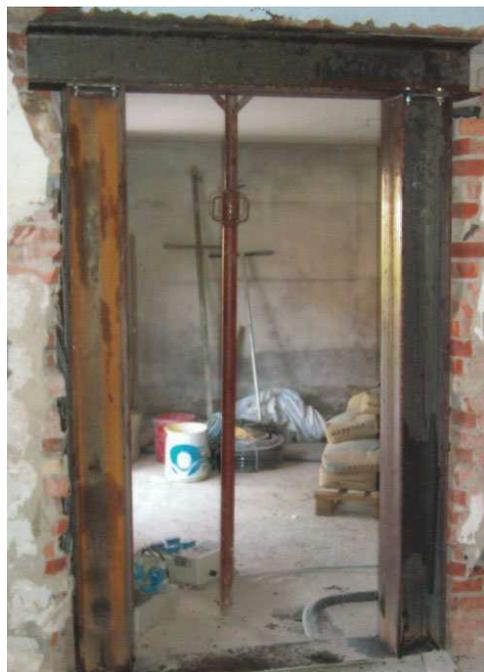
Vista di cerchiatura di porta

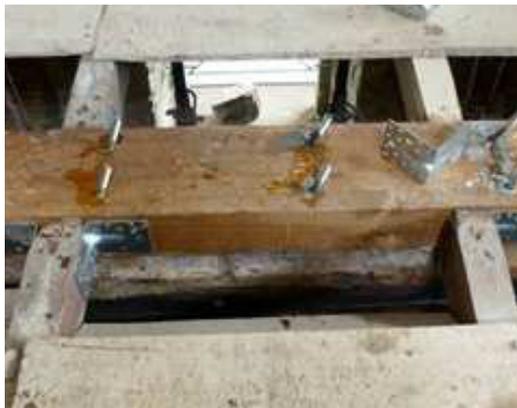
Rinforzo di trave di legno mediante nuova sezione e connettori

Per quanto riguarda gli orizzontamenti sono emerse delle criticità a livello statico, a causa, in alcuni casi, di luci importanti, ed in altri casi per effetto di carichi portati molto elevati. In quest'ultimo caso, laddove sono emersi dai sondaggi massetti non strutturali di spessori rilevanti, è possibile migliorare il comportamento dell'orizzontamento, effettuando l'alleggerimento del solaio mediante eliminazione del massetto, che viene sostituito ad esempio con materiali alleggeriti. In questa maniera oltre ridurre le sollecitazioni in corrispondenza degli elementi portanti del solaio, si ridurranno le masse in gioco, e quindi le forze sismiche.

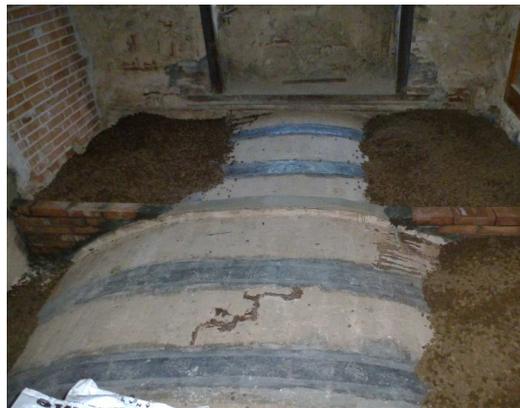
Rinforzo di volta con Fibre in materiali compositi e frenelli e sostituzione del riempimento

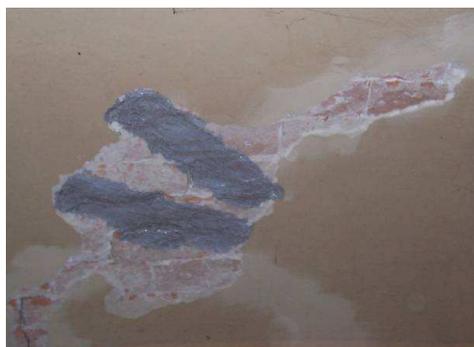
Vista di collegamento locale di lesioni con strisce di FRP

Come precedentemente indicato è emerso un quadro fessurativo diffuso in alcune porzioni dell'unità strutturale A, a causa dei numerosi rimaneggiamenti che la struttura ha subito; l'intervento di risarcitura delle lesioni può essere realizzato mediante iniezioni e/o scuci cucii; tale intervento può essere realizzato anche in corrispondenza delle zone in cui sono presenti cavedi, canne fumarie e aperture precedenti che sono state malamente tamponate.

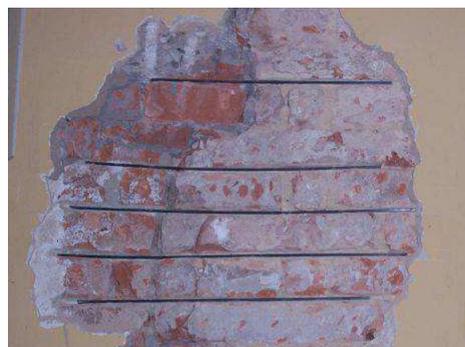
Ristilatura locale a cavallo di lesioni con barre di FRP

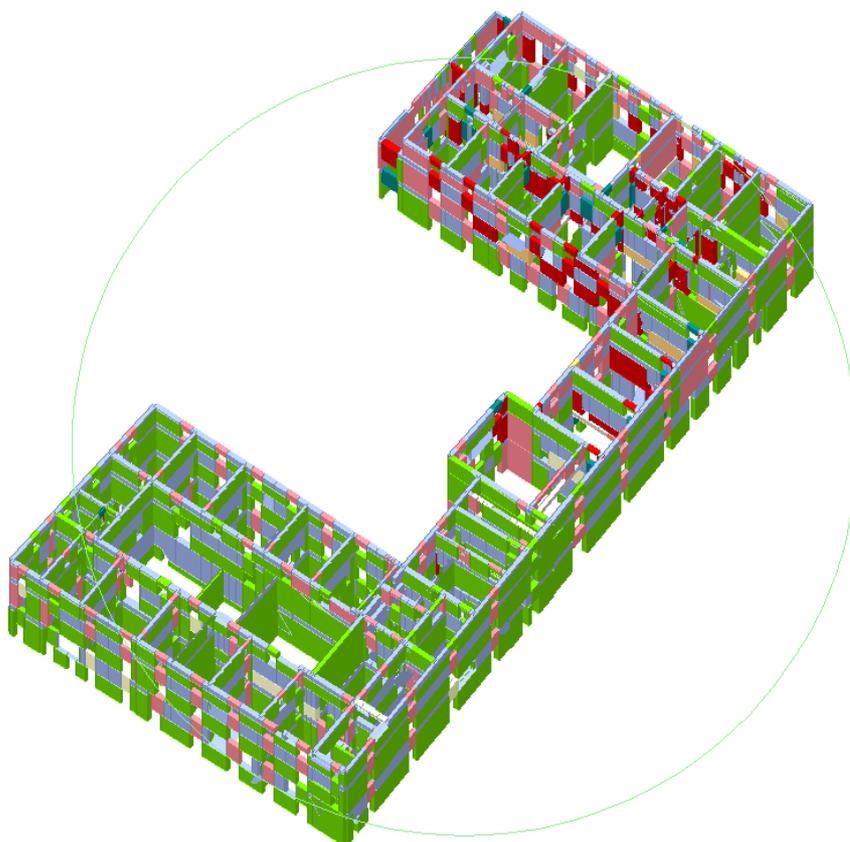
Per l'unità strutturale A l'analisi globale ha messo in evidenza come le due estremità del fabbricato, più lontane dal centro delle rigidità, siano le parti più vulnerabili al sisma; andrà inoltre posta particolare attenzione alle pareti in falso presenti che, soprattutto nell'ala Nord, sono spesso di elevato spessore e caricate da solai.

Individuazione pareti maggiormente vulnerabili (U.S. A)

I principali interventi che possono essere realizzati per il rinforzo delle murature sono l'iniezione di malte a base di calce, in corrispondenza di quei paramenti realizzati in sasso e l'incremento di spessore mediante il raddoppio della parete in corrispondenza delle pareti in muratura di laterizio, ad una testa, sulle quali gravano i solai di interpiano.

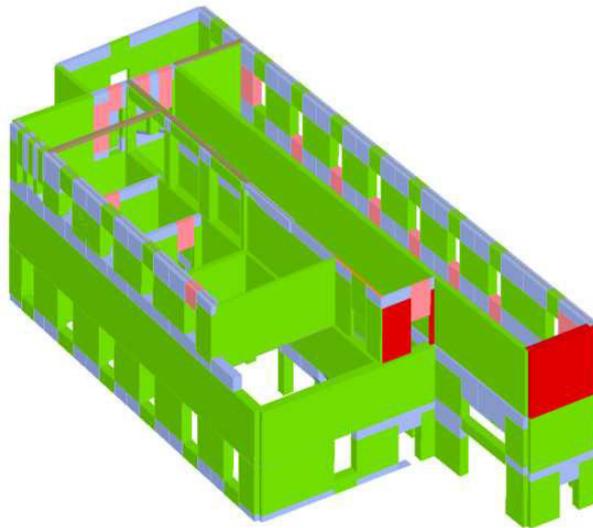
Per l'unità strutturale B1 le maggiori criticità sono emerse all'ultimo livello per le pareti 04 e 05 in direzione Y a causa del loro esiguo spessore (12.0 cm) e della parete 13, che oltre ad essere ad un'unica testa, è in falso sul solaio di interpiano.

Individuazione pareti maggiormente vulnerabili (U.S. B1)
