## DOCUMENTO DI INDIRIZZO ALLA PROGETTAZIONE

Il presente documento allegato è stato redatto nell'ambito del progetto per:  
*”Intervento di restauro, manutenzione straordinaria e recupero funzionale di una porzione del complesso di Palazzo Buontalenti di Firenze (FI) denominata “lotto 0” finalizzato all’insediamento della European University Institute”.*

## SAGGI STRATIGRAFICI

Casino Mediceo Palazzo Buontalenti, via Cavour 57/59, Firenze  
Ottobre 2018

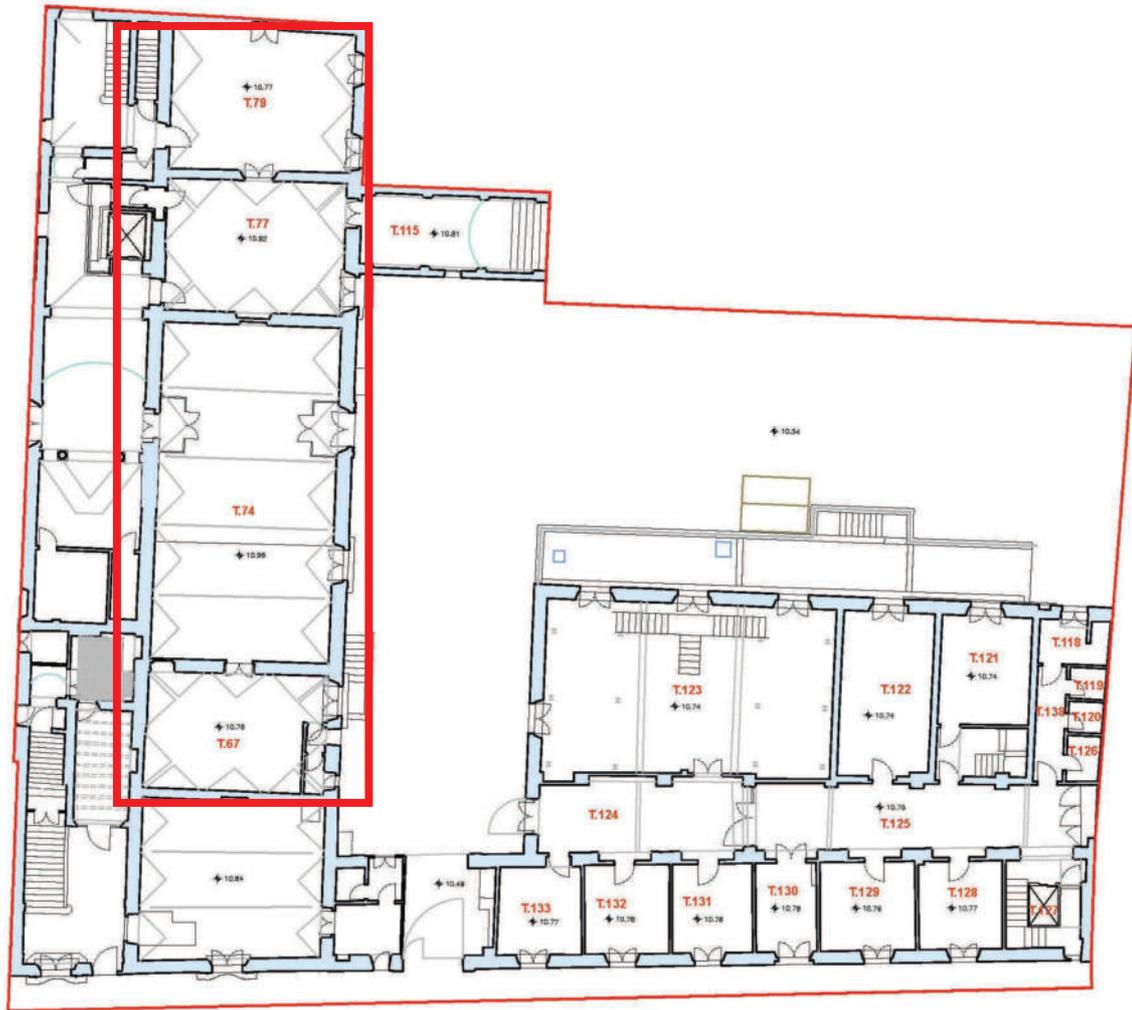
Casino Mediceo, stanze: T.79, T.77, T.74, T.76 per l'inserimento d'impianti elettrici e di condizionamento.

1a. Lo studio preliminare a luce radente ci permetterà di eseguire i saggi solo sulle murature antiche.

2a. verranno individuate e delimitate le aree d'intervento ed in base alle caratteristiche dello scabro scelte le tecniche e le strumentazioni più idonee.

3a. il scabro si eseguirà meccanicamente mediante la strumentazione scelta e l'umidità con spugne naturali e acqua.

4 a. i saggi verranno fotografati e il materiale descritto verrà inserito nella relazione tecnica finale. Nel caso si dovessero riscontrare decori d'importanza storico-artistica e su esplicita richiesta dei funzionari di zona della soprintendenza di Firenze, i saggi potranno essere ingranditi per approfondire lo studio materico dei decori.

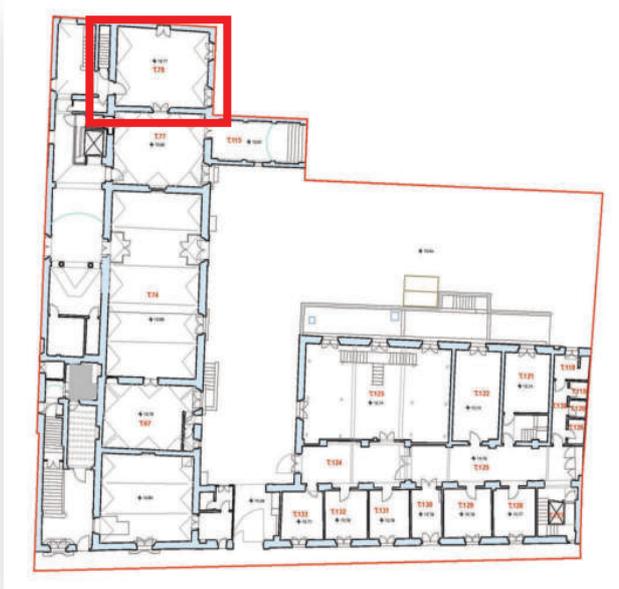
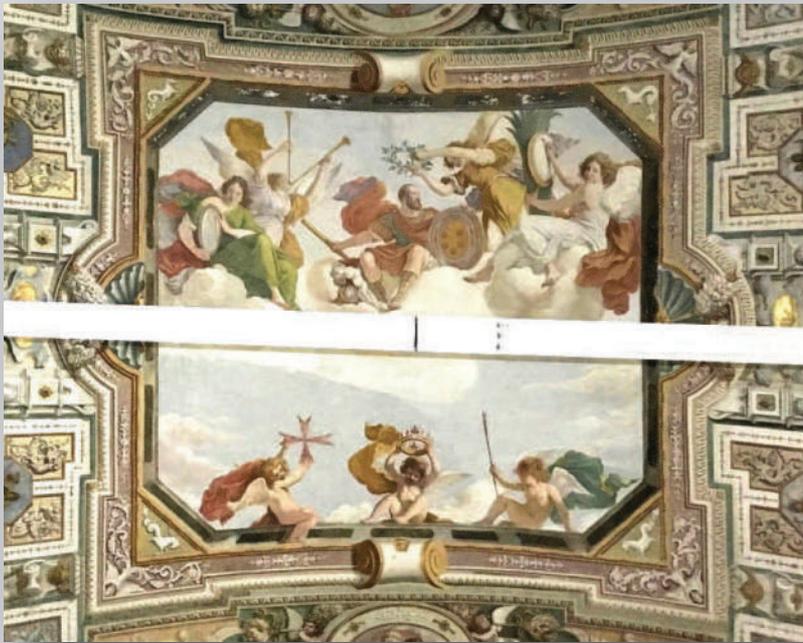
Sala di Cosimo I de' Medici  
T79

Pittura a buon fresco raffigurante *L'Apo-teosi di Cosimo I de' Medici*. Pittori; Anastagio Fontebuoni - Michelangelo Cinganelli e bottega per le grottesche. Ciclo pittorico eseguito tra l'aprile del 1622 e il luglio 1623.

Riassunto  
Risultati campagna di saggi parietali  
e imbottitura finestra e porta

Totale N° di saggi: 10

I saggi parietali rivelano una stratigrafia base composta da 5 tinteggiature principali eseguite con campiture di colori semplici riquadrate con zoccolatura e

filettature decorative intorno alle porte e le finestre.

Non sono stati trovati decori di rilievo storico artistico benché gli intonaci sotto scialbo siano antichi e con tutta probabilità antecedenti ai cicli pittorici raffigurati nel soffitto e nelle lunette. Questi intonaci presentano una serie di scialbature bianche a base di calce volutamente raschiati via per garantire l'adesione di successive tinteggiature. D'interesse è la prima tinteggiatura ritrovata direttamente sopra gli intonaci antichi che ha tutte le caratteristiche dei verde Lorena e perciò databili alla metà del settecento.

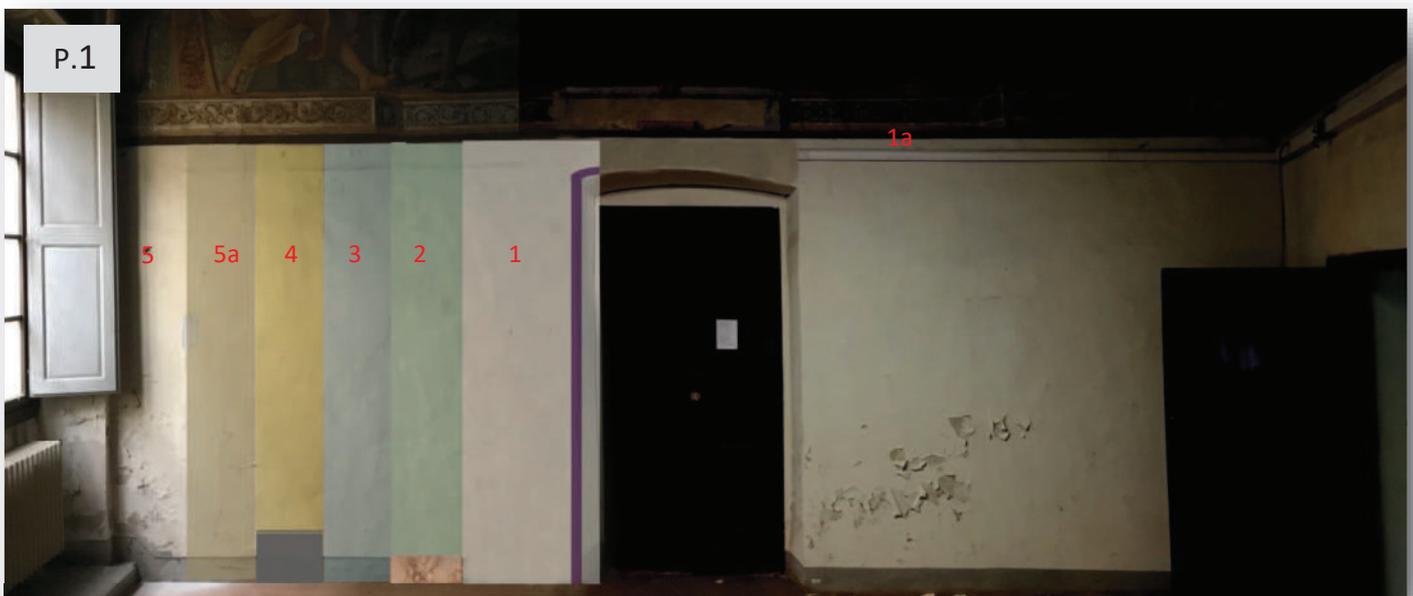
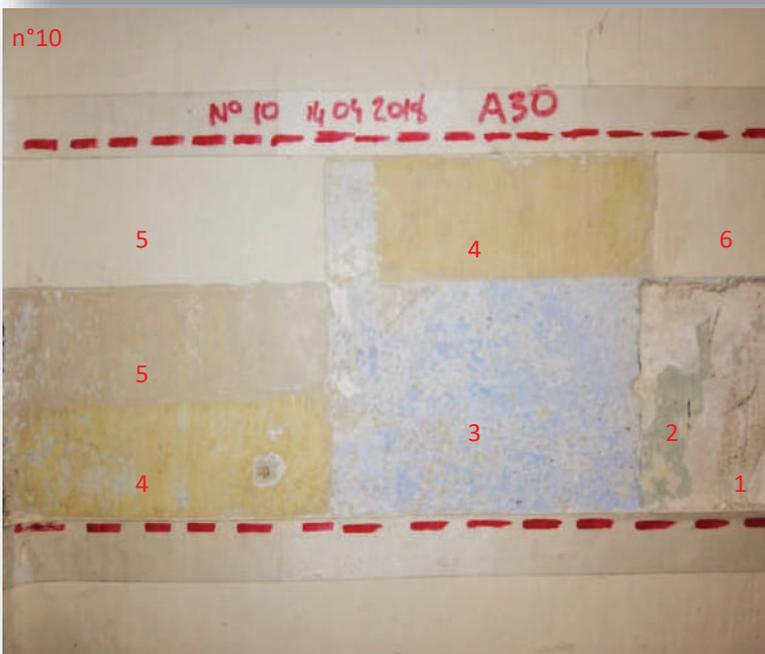
**Saggio N°10**

La fotografia della parete N°1 è un fotomontaggio rappresentativo delle stratigrafie base.

**1** Intonaco compatto e liscio a base di calce e sabbia, probabilmente antecedente al ciclo pittorico sul soffitto e lunette. Sull'intonaco si ritrovano una serie di scialbature bianche a base di calce, volutamente raschiate via per garantire l'adesione della tinteggiatura successiva.

Tracce di una fascia viola eseguita a secco si sono ritrovate nell'imbotte della finestra e della porta. Questa fascia pare essere coeva al verde Lorena ed è materia identica alla fascia perimetrale alla lunetta, anche questa realizzata a secco **1a**.

**2** Tracce di un verde Lorena a base di calce; sul verde si ritrovano tracce di una ripassatura a tempera gialla.

**3.** Strato a base di calce e aggregato blu ottocento con rinfrescata a calce blu scuro.

**4.** Tempera gialla novecento.

**5a.** Preparazione a base di gesso applicato per ricevere la tempera lavabile beige chiaro odierno.

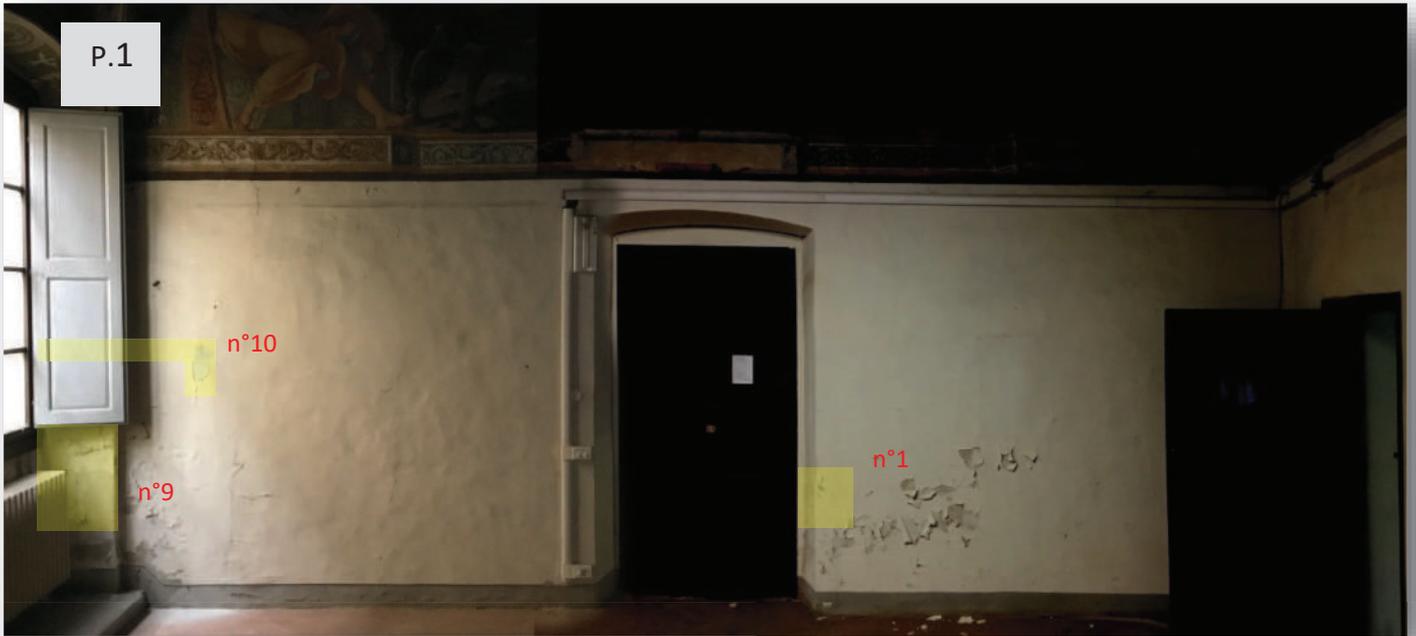
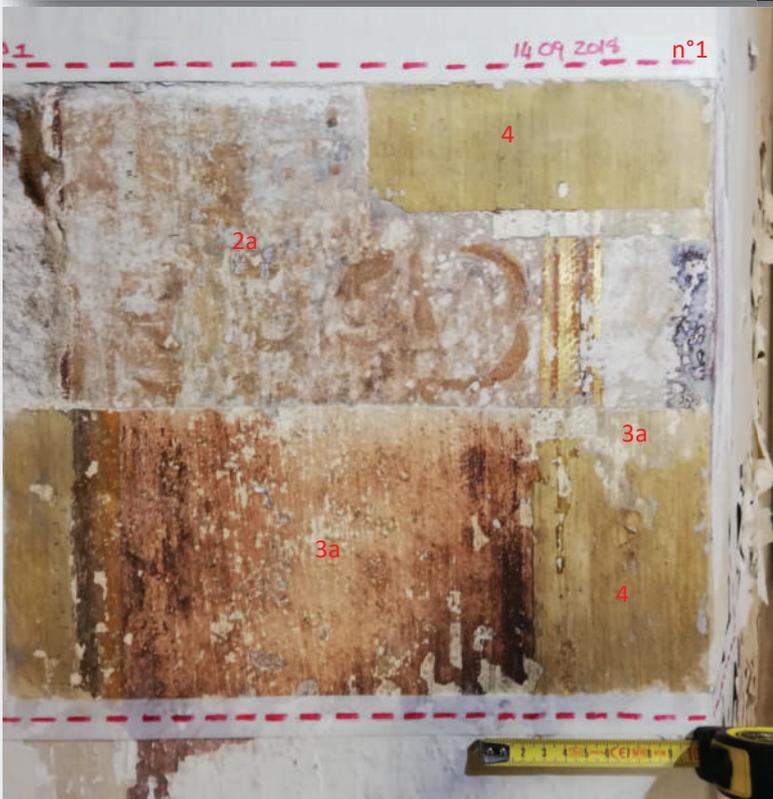
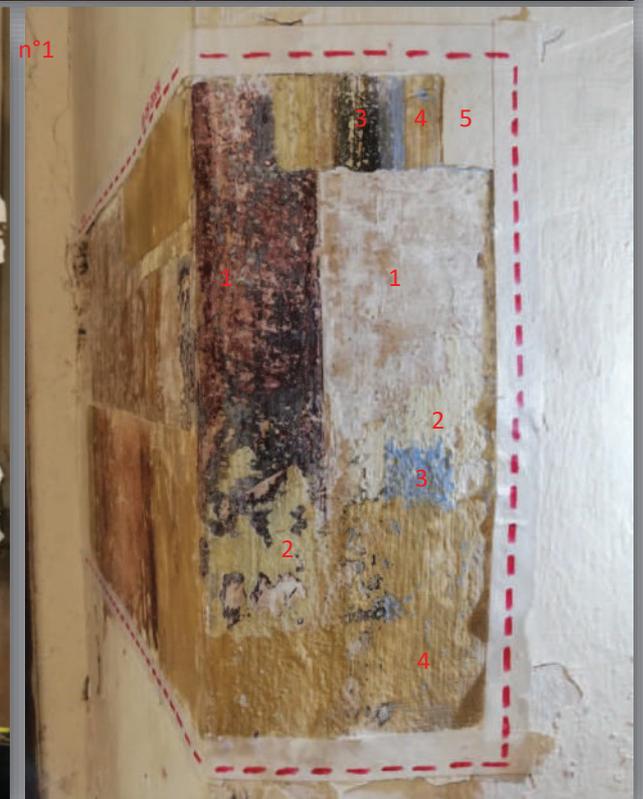
### Saggio N°1

- 1 Intonaco compatto e liscio a base di calce e sabbia, probabilmente antecedente al ciclo pittorico sul soffitto e lunette. Sull'intonaco si ritrovano una serie di scialbature bianche a base di calce, volutamente raschiate via per garantire l'adesione della tinteggiatura successiva. La fascia viola potrebbe essere coeva al verde Lorena.
- 2 Tracce del verde Lorena e tempera gialla.
- 2a Imbotte porta; decoro a secco con filettatura dorata coeva al verde Lorena.
- 3 Strato a calce blue ottocento, con filetto scuro a riquadrare la porta e campitura gialla intorno alla specchiatura di colore terracotta, 3a.
4. Tempera gialla novecento.
5. Tempera lavabile odierna con preparazione a base di gesso.

NOTE La rottura dell'intonaco originale intorno alla porta e successiva tamponatura con malte a base di calce, indica la sostituzione della porta che da alla Sala di Francesco I T77.

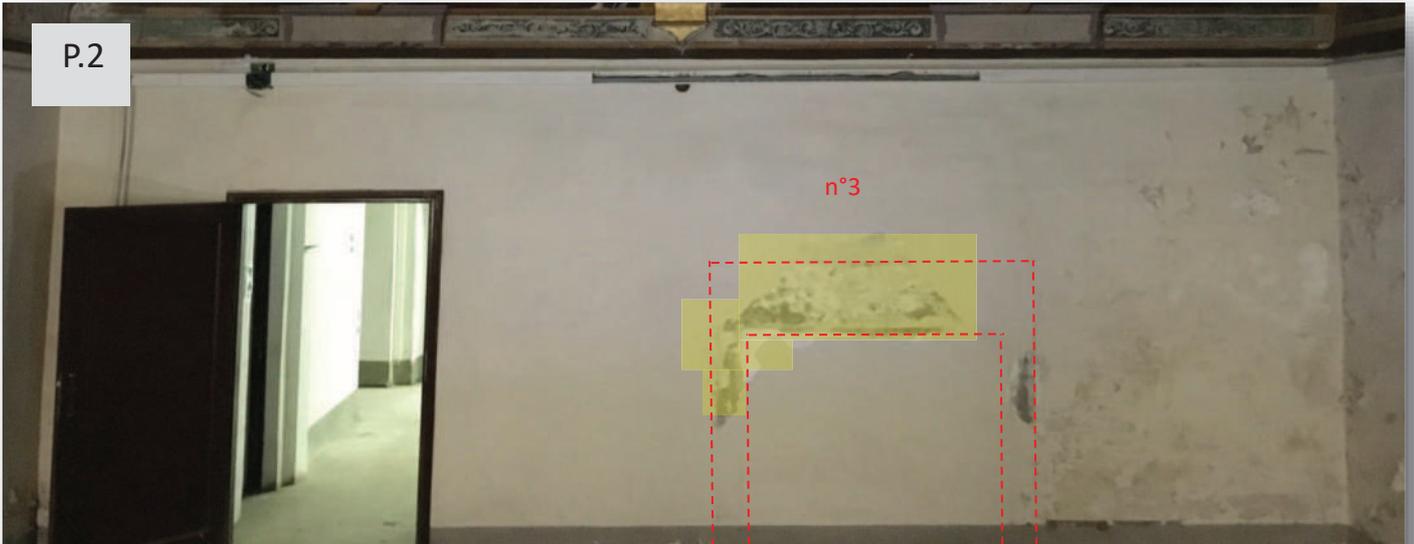
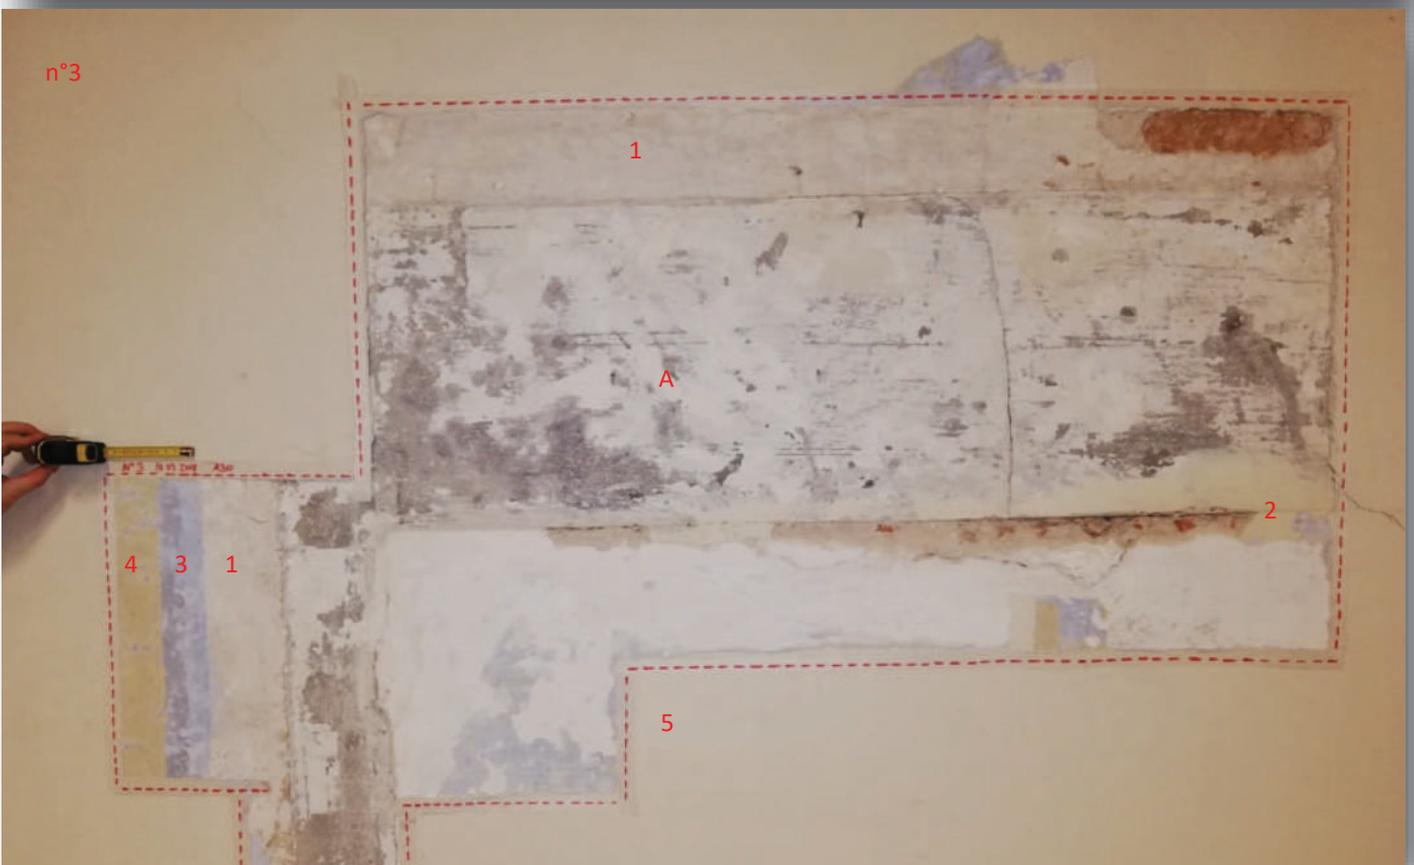
### Saggio N°3

- 1 Intonaco compatto e liscio a base di calce e sabbia, probabilmente antecedente al ciclo pittorico sul soffitto e lunette. Sull'intonaco si ritrovano una serie di scialbature bianche a base di calce, volutamente raschiate via per garantire l'adesione della tinteggiatura successiva.
- 2 Tracce di un verde Lorena a base di calce; sul verde si ritrovano tracce di una ripassatura a tempera gialla.
3. Strato a base di calce e aggregato blu ottocento con rinfrescata a calce blu scuro.
4. Tempera gialla novecento.
5. Tempera lavabile odierna con preparazione a base di gesso.

A& ----- Riguarda il frontespizio di un camino in pietra serena coperta da uno strato di calce bianca e successivi strati, da 2 a 5. La presenza sulla calce bianca di tracce del verde Lorena indica che il camino fu occultato in occasione della tinteggiatura Lorena.

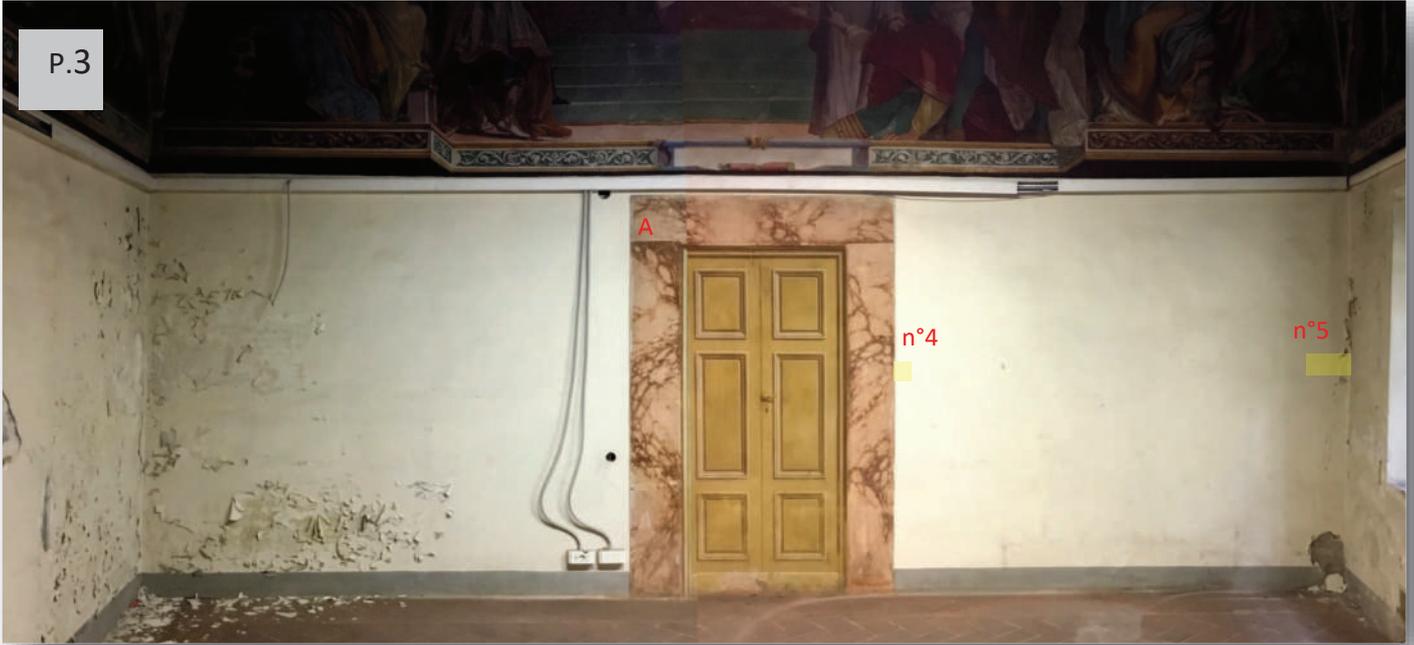
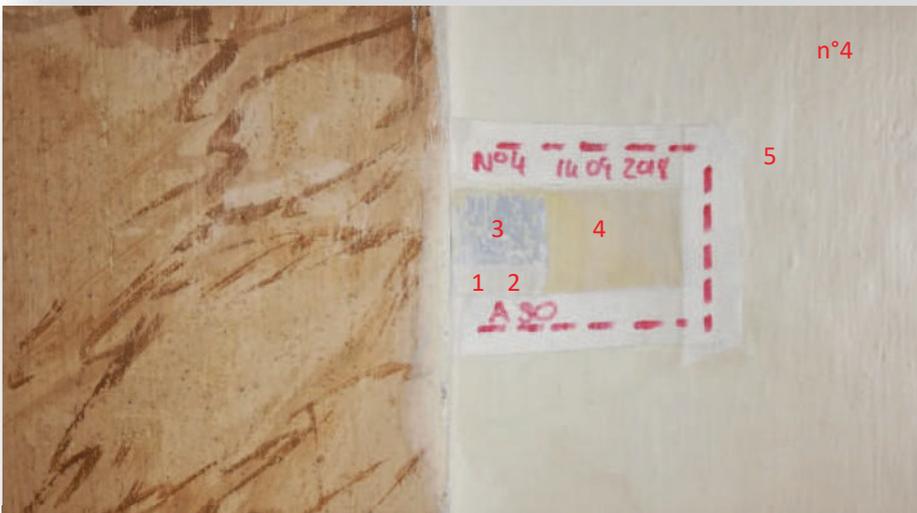
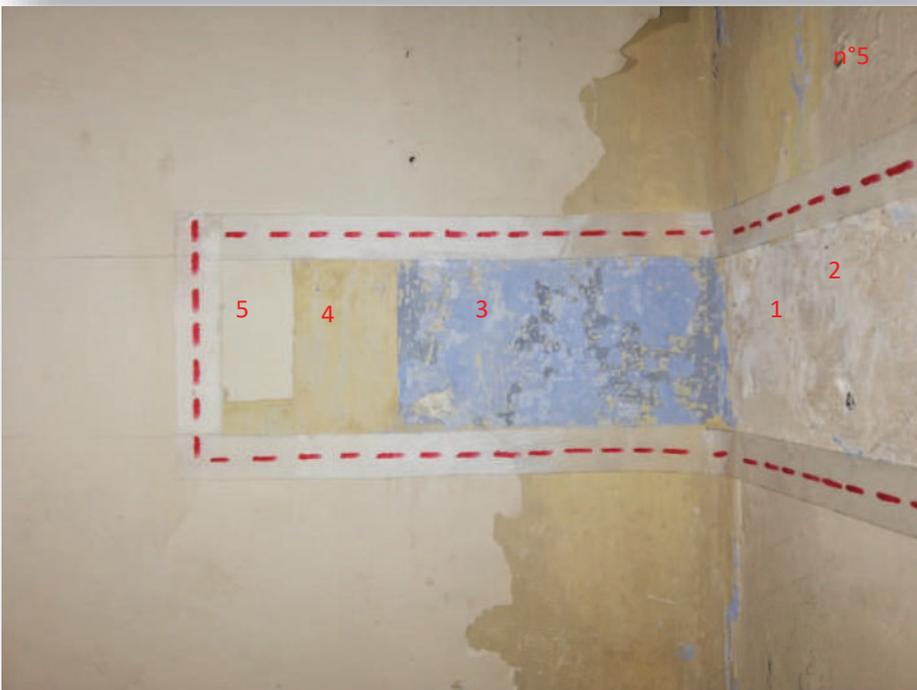
#### Saggi N°4 e N°5

**1** Intonaco compatto e liscio a base di calce e sabbia, probabilmente antecedente al ciclo pittorico sul soffitto e lunette. Sull'intonaco si ritrovano una serie di scialbature bianche a base di calce, volutamente raschiate via per garantire l'adesione della tinteggiatura successiva.

**2** Tracce del verde Lorena a base di calce, sul verde si ritrovano tracce di una ripassatura a tempera gialla.

**3.** Strato a base di calce e aggregato blu—ottocento con rinfrescata a calce blu scuro.

**4.** Tempera gialla —novecento.

**5.** Tempera lavabile odierna con preparazione a base di gesso.

La tamponatura della porta **A** e il decoro a finto marmo sul portale sono coevi all'intervento verde Lorena.

Da notare che la campitura verde Lorena include una zoccolatura a finto marmo molto simile a quella riportata sul portale.

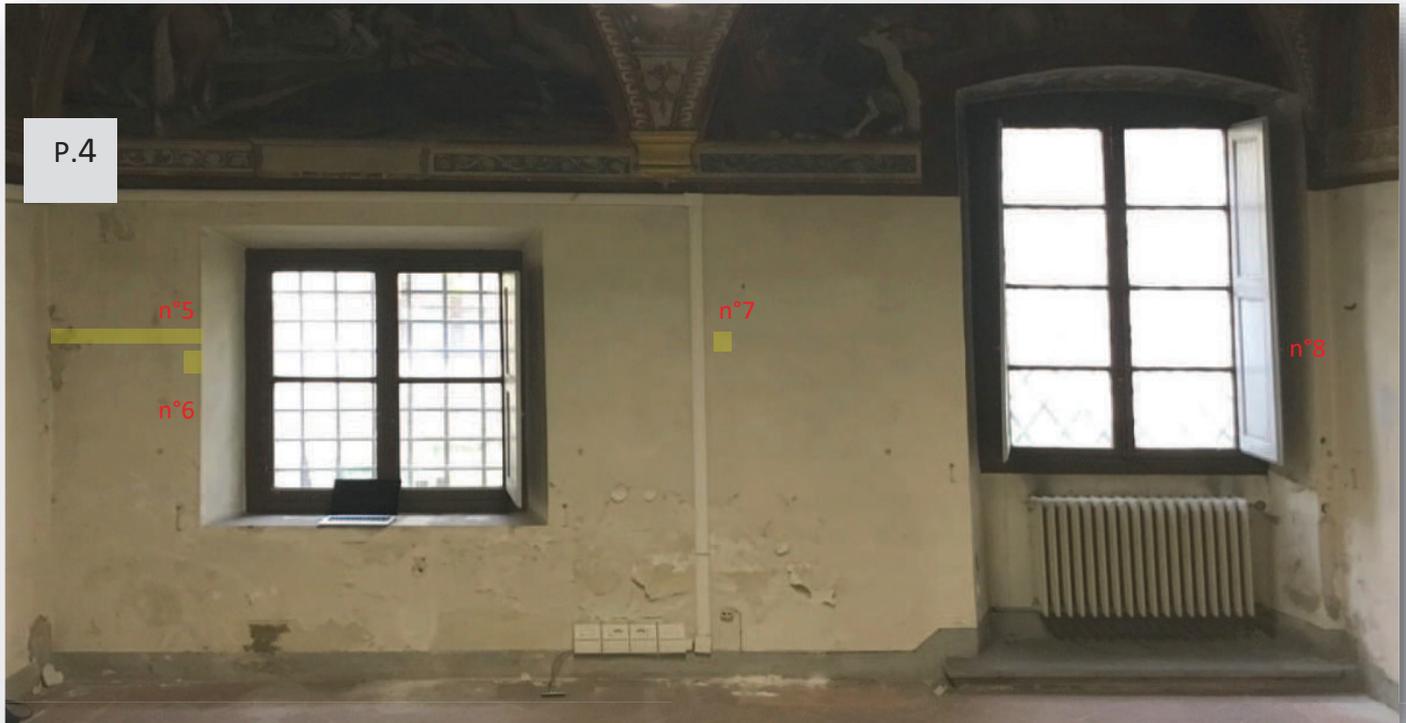
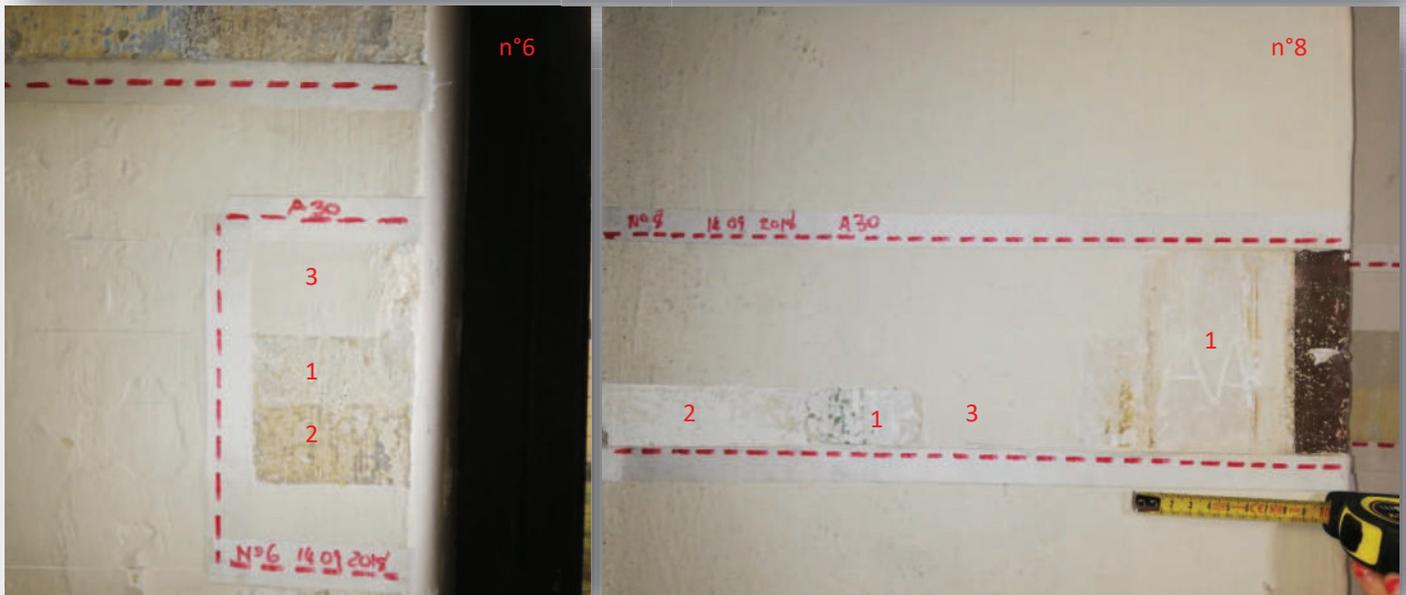
**Saggio N°6** dimostra che la finestra non è originale alla stanza e fu costruita prima della tinteggiatura ottocentesca blu (strato n°3 p5) e dopo la tinteggiatura a tempera gialla novecentesca (strato n°4 p5)

- 1 Intonaco ruvido a calce e sabbia che contorna la finestra.
- 2 Tempera gialla novecento con filettatura scura intorno alla finestra.
- 3 Tempera lavabile odierna con preparazione a base di gesso.

**Saggio N°8** eseguito nell'imbotte della finestra.

- 1 Intonaco compatto e liscio a base di calce e sabbia, probabilmente antecedente al ciclo pittorico sul soffitto e lunette. Sull'intonaco si ritrovano una serie di scialbature bianche a base di calce e frammenti di una pittura a secco con filettatura dorata che dovrebbero raffigurare la continuazione del decoro a grottesca presente nell'arco superiore dell'imbotte. Questa pittura a secco è stata ripassata da una seconda versione pittorica, sempre eseguita a secco.
- 2 Intonaco ruvido che sormonta l'intonaco antico. Questo intonaco contorna la finestra indicando che questa è stata sostituita in tempi recenti.
- 3 Tempera lavabile odierna con preparazione a base di gesso.

La mancanza sull'imbotte della tinteggiatura ottocentesca blu, (strato n°3, p5) e della tinteggiatura a tempera gialla novecentesca (strato n°4, p5), entrambi riscontrati sulle pareti, indica che i decori nell'imbotte erano in vista fino a tempi recenti.

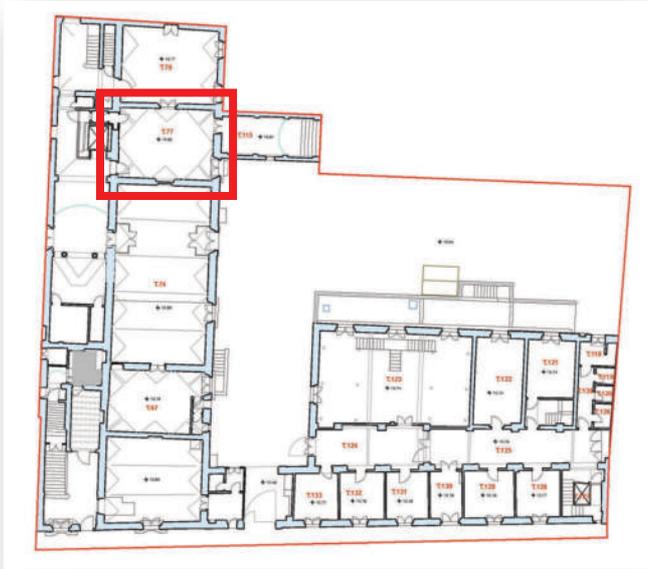
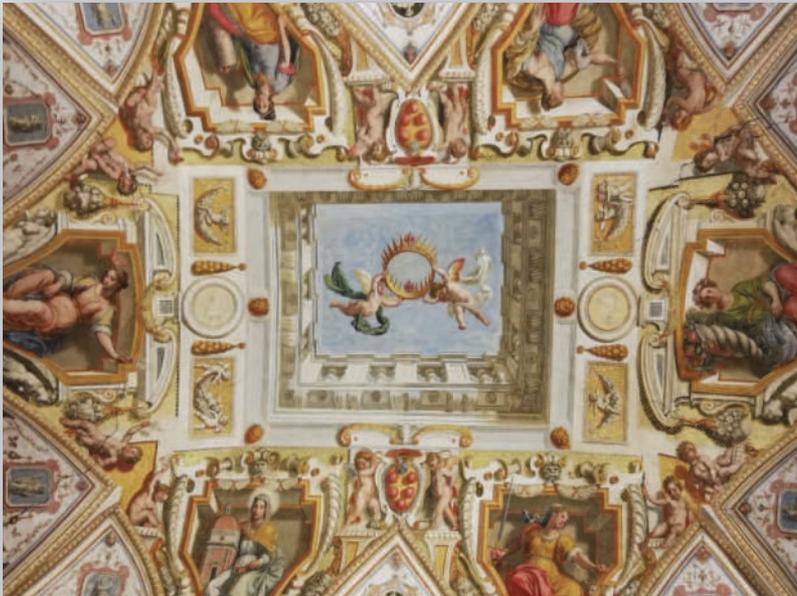
Sala di Francesco I de' Medici  
T77

Pittura a buon fresco raffigurante *putti volanti con la corona Granducale, allegorie e grottesche*. Pittore Ottaviano Vannini con l'aiuto della bottega del Cinganelli per le parti secondarie. Ciclo pittorico eseguito tra il 30 aprile 1622 e il 13 luglio 1623.

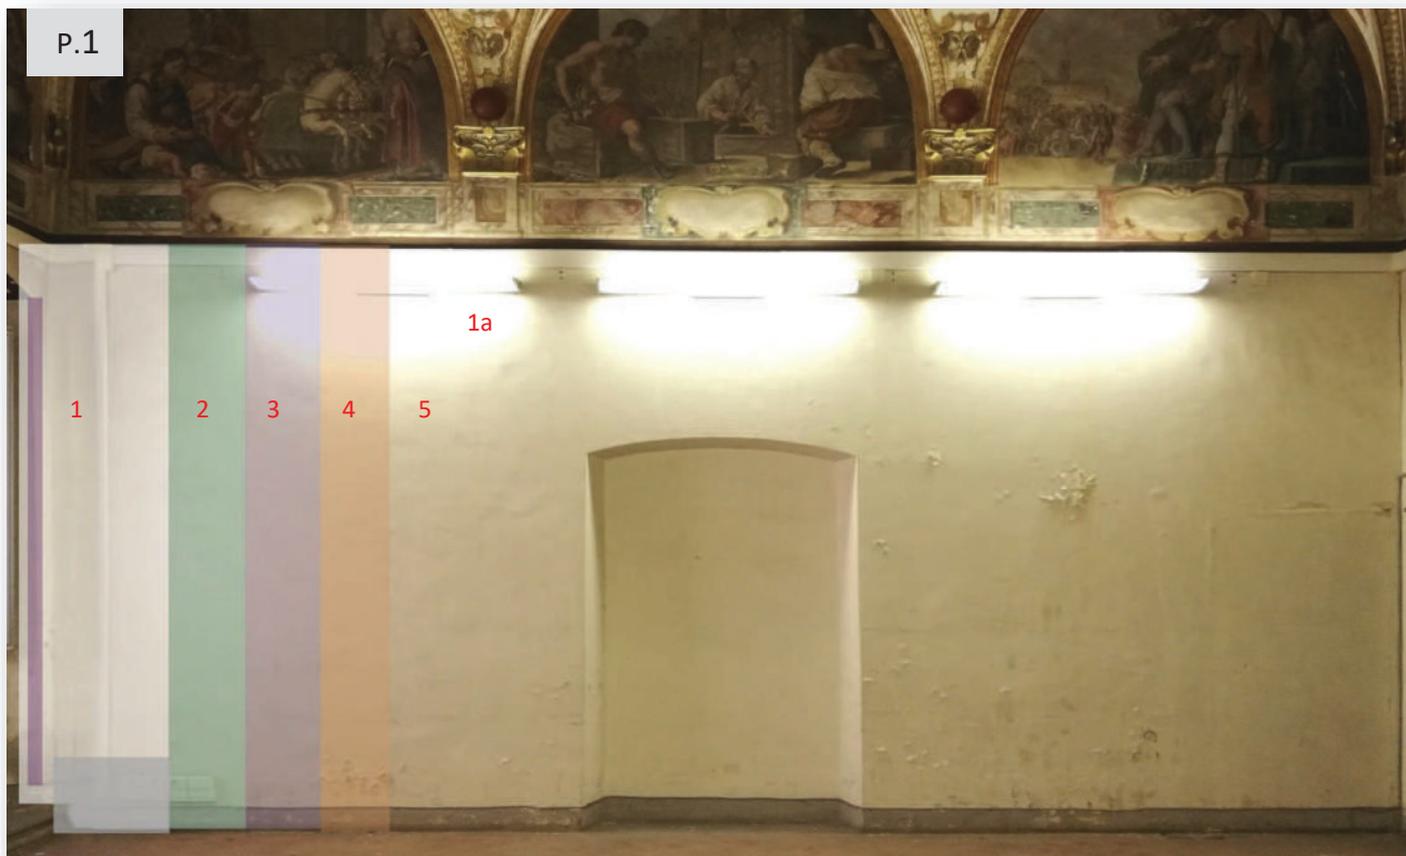
La fotografia della parete N°1 è un fotomontaggio rappresentativo delle stratigrafie base.

1 Intonaco compatto e liscio a base di calce e sabbia, probabilmente antecedente al ciclo pittorico sul soffitto e lunette. Sull'intonaco si ritrovano una serie di scialbature bianche a base di calce e frammenti di un decoro a secco con filettature semplici. Questi strati sono stati volutamente raschiati via per garantire l'adesione della tinteggiatura successiva.

Tracce della fascia viola eseguita a secco a profilo dell'imbotte della finestra. Questa fascia pare essere coeva al verde Lorena ed è materia identica alla fascia perimetrale alle lunette, anche questa realizzata a secco. 1a

2 Tracce di un verde Lorena a base di calce, sul verde si ritrovano tracce di una ripassatura a tempera gialla.

3 Strato a base di calce e aggregato di colore viola ottocento.

4 Strato a base di calce e aggregato di colore salmone novecento.

5 Tempera lavabile beige chiaro odierno con preparazione a base di gesso.

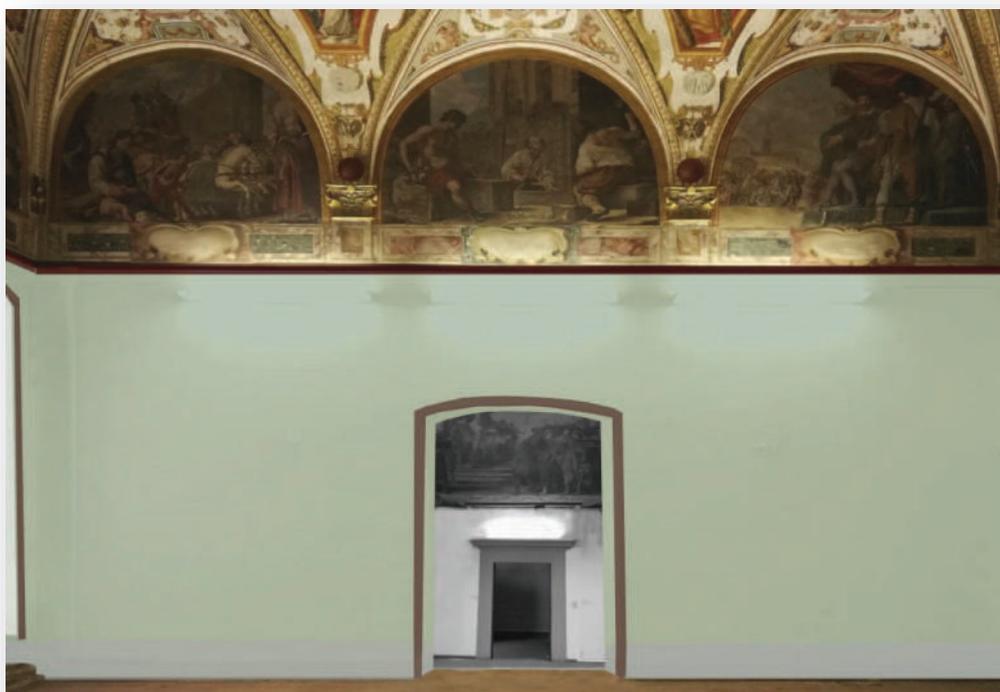
A sinistra un'ipotesi della tinteggiatura Lorena con fasce decorative viola e rifacimento dei decori a grottesca nell'imbotte della finestra.

Dal saggio N°2 Parete 1 abbiamo potuto individuare che l'occultamento della porta, che dà sulla sala attigua (Sala di Ferdinando I, T74), è avvenuto in tempi relativamente recenti.

Come avvenuto nella sala di Cosimo I, T79, i cartigli delle lunette sono stati contornati dalle diverse tinteggiature, rimpicciolendo gli elementi architettonici inferiori.

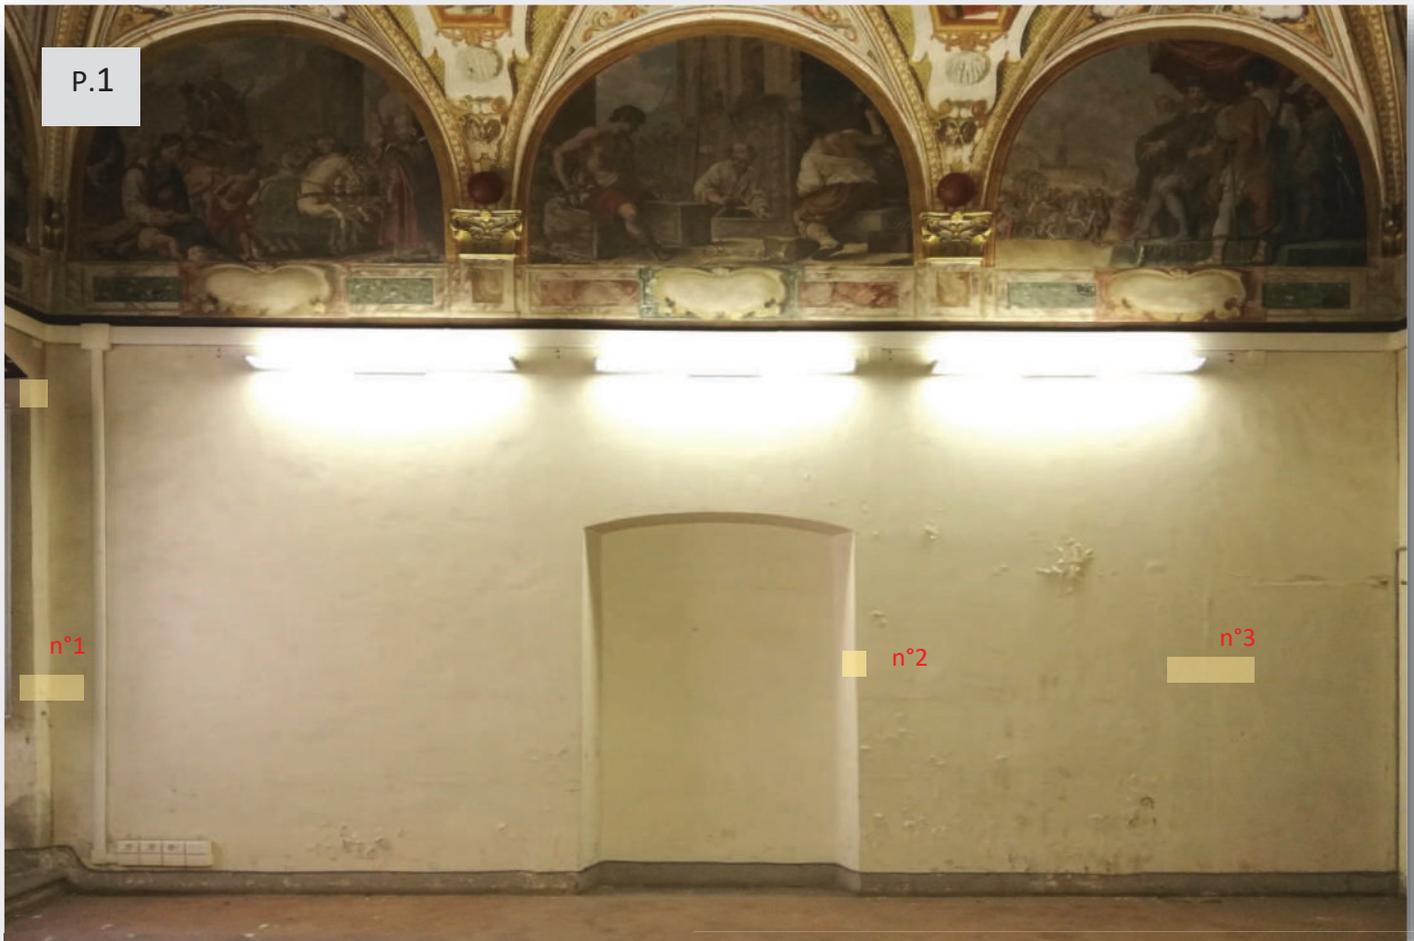
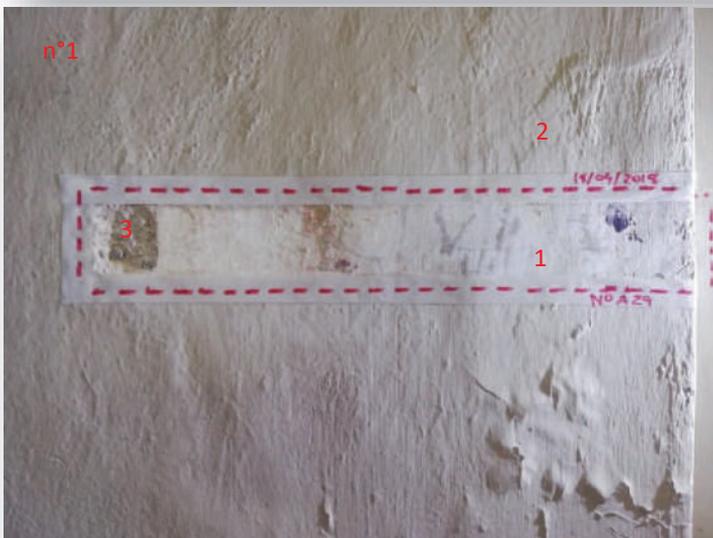
### Saggio N°1

**1** Intonaco compatto e liscio a base di calce e sabbia, probabilmente antecedente al ciclo pittorico sul soffitto e lunette. Sull'intonaco si ritrovano una serie di scialbature bianche a base di calce e frammenti di un decoro a secco a continuazione del decoro a grottesca presente sull'arco superiore dell'imbotte della finestra, anche questa eseguita a secco. Come riscontrato nelle sale precedenti, a profilare l'imbotte della finestra si evidenziano tracce della fascia viola coeva al verde Lorena. Sull'imbotte non sono presenti le successive tinteggiature ritrovate sulle pareti, indicando che i decori a grottesche errano probabilmente in vista fino all'ultima tinteggiatura.

**2** Tempera lavabile beige chiaro odierno con preparazione a base di gesso.

**3** Tamponatura con malta ruvida a base di calce e sabbia che sormonta l'intonaco antico e percorre il perimetro della finestra, indicando che questa è stata sostituita in tempi recenti.

**Saggi N°2 e N°3** rivelano che le tamponature presenti sono d'epoca recente e che intorno all'apertura occultata c'era la solita fascia viola e decorare il perimetro della porta.

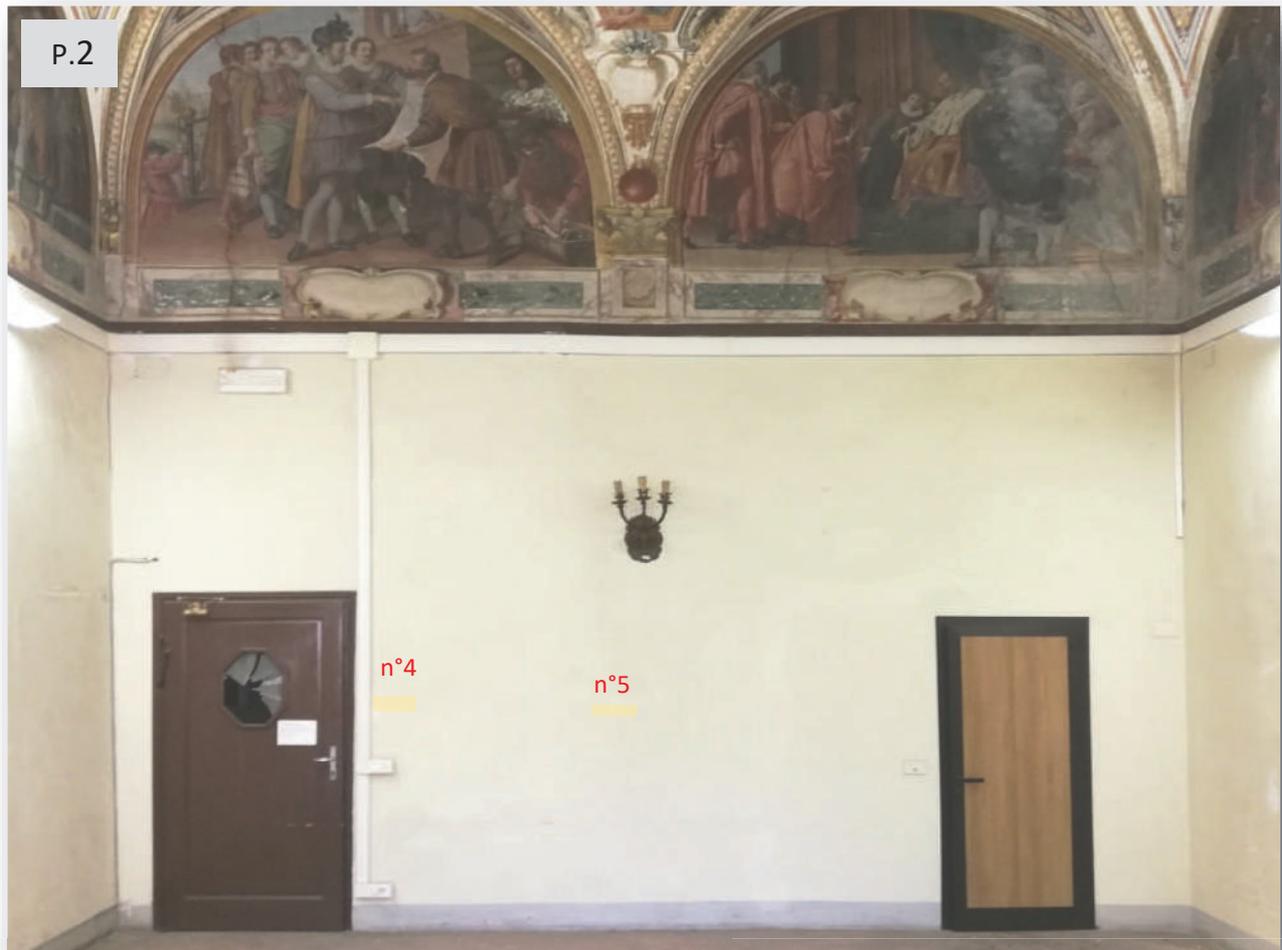
**Saggio N°4** a luce diretta e luce radente.

**1** Intonaco compatto a base di calce e sabbia che appare più moderno dell'intonaco compatto già identificato da noi come un intonaco antico. Questo intonaco è stato trattato con varie mani di bianco di calce volutamente raschiate. La superficie è stata parzialmente martellinata per garantire l'adesione dell'intonacatura successiva.

**2** Strato a base di calce e aggregato di colore salmone novecento.

**3** Tamponatura con malta cementizia che sormonta l'intonaco antico e percorre il perimetro della porta, indicando che questa è stata sostituita in tempi recenti.

**4** Tempera lavabile beige chiaro odierno con preparazione a base di gesso.

**Saggio N°5** rivela tracce di una tinteggiatura a calce colore lilla (ottocento). Su questa parete non si sono rilevate tracce della tinteggiatura verde Lorena che potrebbe corroborare l'ipotesi di un intonaco post Lorena.

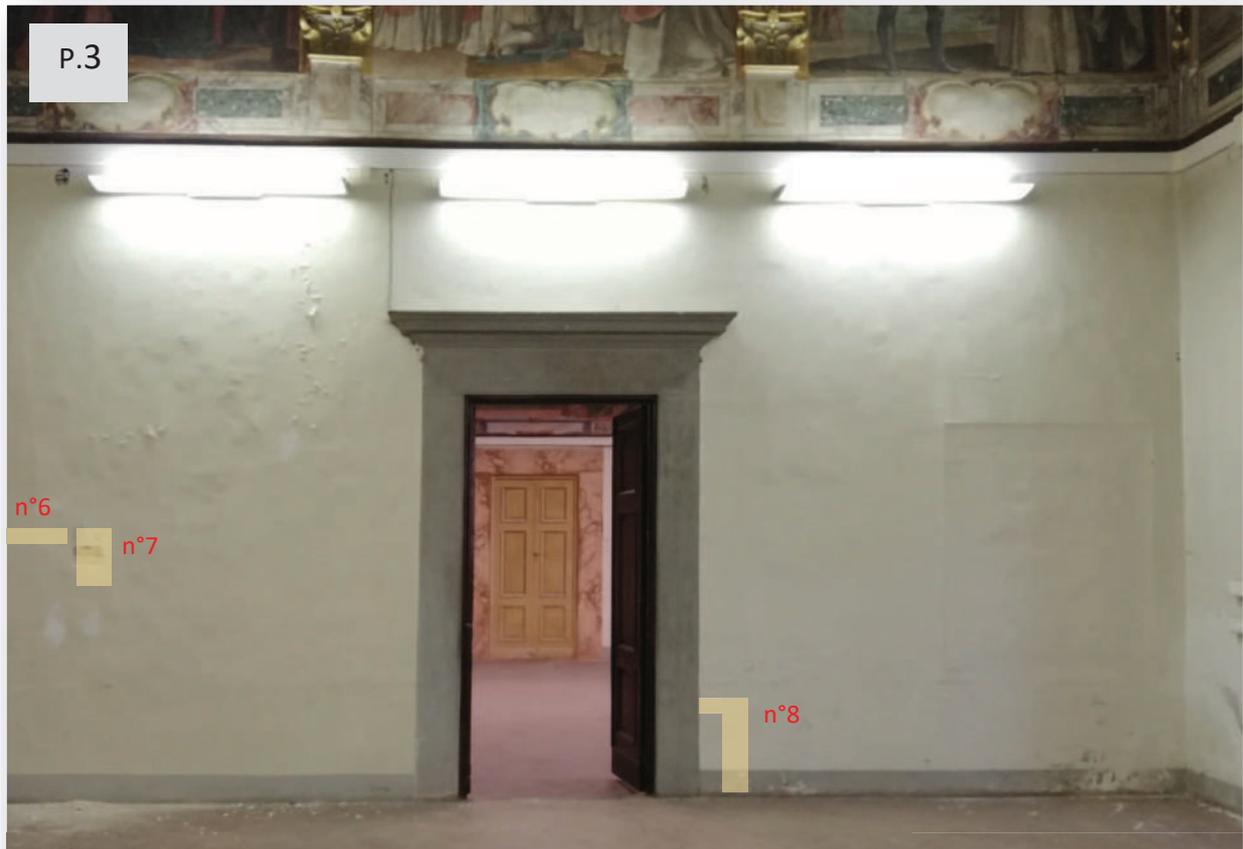
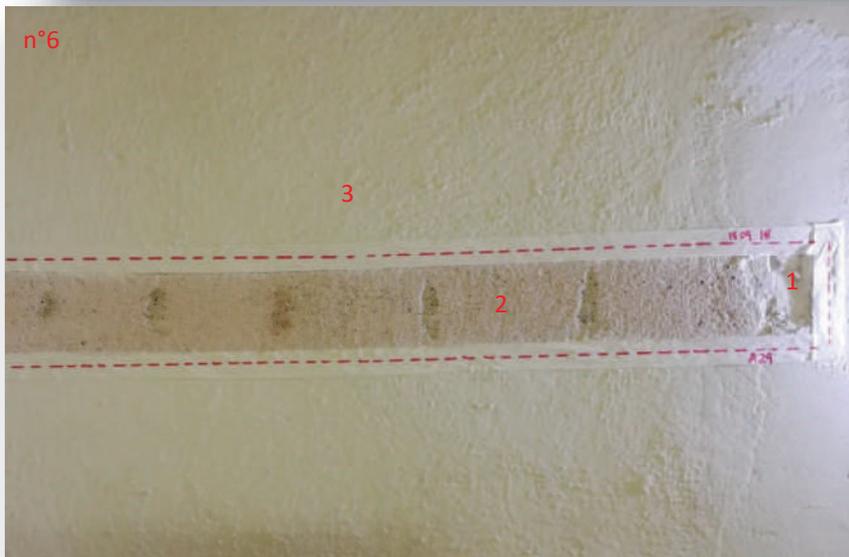
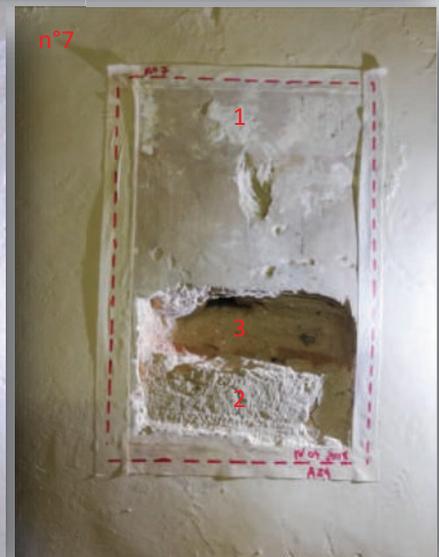
**Saggio N°6** a luce diretta e luce radente.

**1** Intonaco compatto e liscio a base di calce e sabbia, probabilmente antecedente al ciclo pittorico sul soffitto e lunette. Sull'intonaco si ritrovano una serie di scialbature bianche a base di calce volutamente raschiate per garantire l'adesione della tinteggiatura successiva.

**2** Strato d'intonaco a base di calce e aggregato con tinteggiatura a calce colore salmone (novecento). Questo strato sormonta l'intonaco antico e percorre la perimetria della porta del bagno posizionata nella parete n°2.

**3** Tempera lavabile beige chiaro odierno con preparazione a base di gesso.

**Saggio N°7** rivela un saggio in profondità dove si evidenzia:

**1** intonaco compatto e liscio a base di calce e sabbia, probabilmente antecedente al ciclo pittorico sul soffitto e lunette con tracce di scialbature bianche a base di calce;

**2** arriccio privo di disegni, sinopie o quadrature;

**3** tessuto murario a base di mattoni.
