## DOCUMENTO DI INDIRIZZO ALLA PROGETTAZIONE

Il presente documento allegato è stato redatto nell'ambito del progetto per:  
*”Intervento di restauro, manutenzione straordinaria e recupero funzionale di una porzione del complesso di Palazzo Buontalenti di Firenze (FI) denominata “lotto 0” finalizzato all’insediamento della European University Institute”.*

## SAGGI STRATIGRAFICI

Casino Mediceo Palazzo Buontalenti, via Cavour 57/59, Firenze  
Ottobre 2018

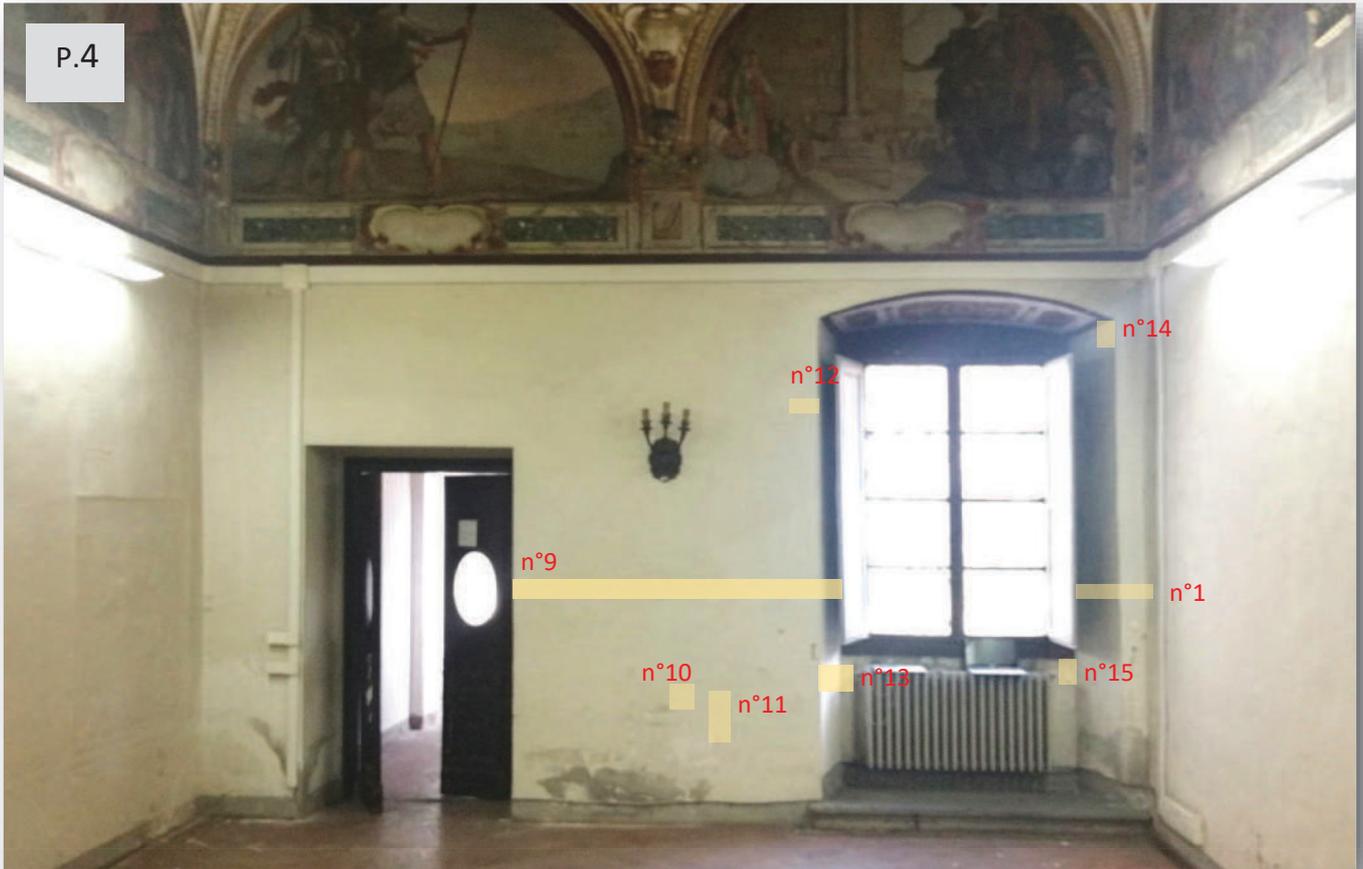
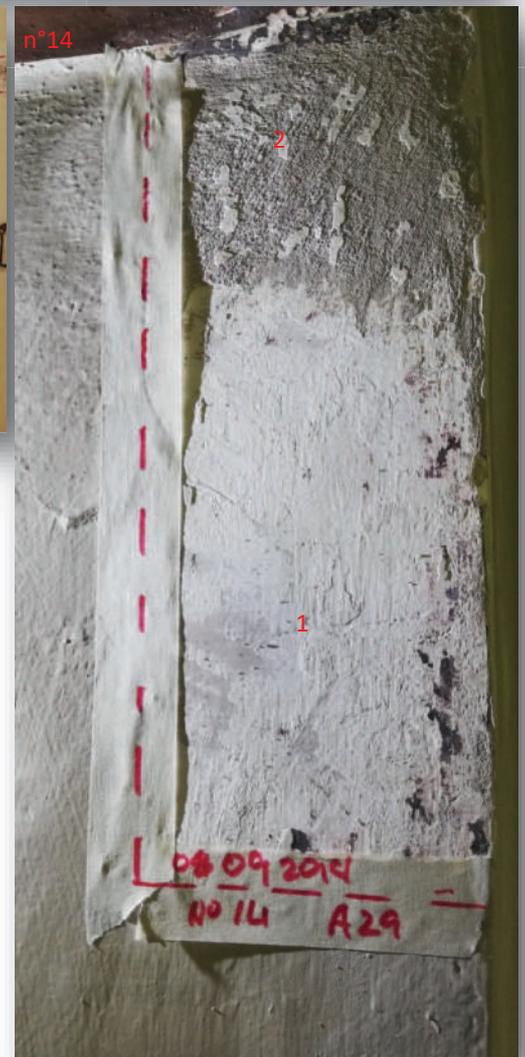
#### Saggio N°9, 10, 11

1 Intonaco compatto e liscio a base di calce e sabbia, probabilmente antecedente al ciclo pittorico sul soffitto e lunette. Sull'intonaco si ritrovano una serie di scialbature bianche a base di calce e frammenti di una pittura a secco con filettatura semplice. Questi strati sono stati volutamente raschiati per garantire l'adesione della tinteggiatura verde Lorena visibile in forma di micro frammenti.

2 Strato a base di calce e aggregato di colore viola ottocento.

3 Strato a base di calce e aggregato di colore salmone novecento. Questo strato percorre il perimetro della porta indicando che questa è relativamente moderna.

4 Tempera lavabile beige chiaro odierno con preparazione a base di gesso.

1 Intonaco antico nell'imbotte della finestra con scialbature bianche a base di calce e tracce della fascia viola d'epoca Lorena.

2 Intonaco a base di calce che sormonta l'intonaco antico ma nel contempo si trova al di sotto dei frammenti viola indicando che questi non sono coevi al ciclo pittorico del soffitto e lunette. Questo strato d'intonaco è correlato alla sostituzione della finestra.

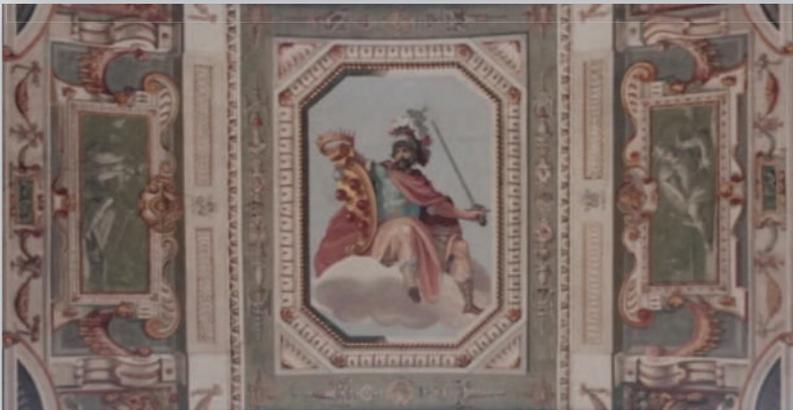
Sala di Ferdinando I de' Medici  
T74

Pittura a buon fresco raffigurante; *guerriero con spada sguainata, corona Granducale e stemma mediceo*, (probabile personificazione di Marte, dio della guerra). Pittore Michelangelo Cinganelli. Opera eseguita fra il 1622 e il 1623.

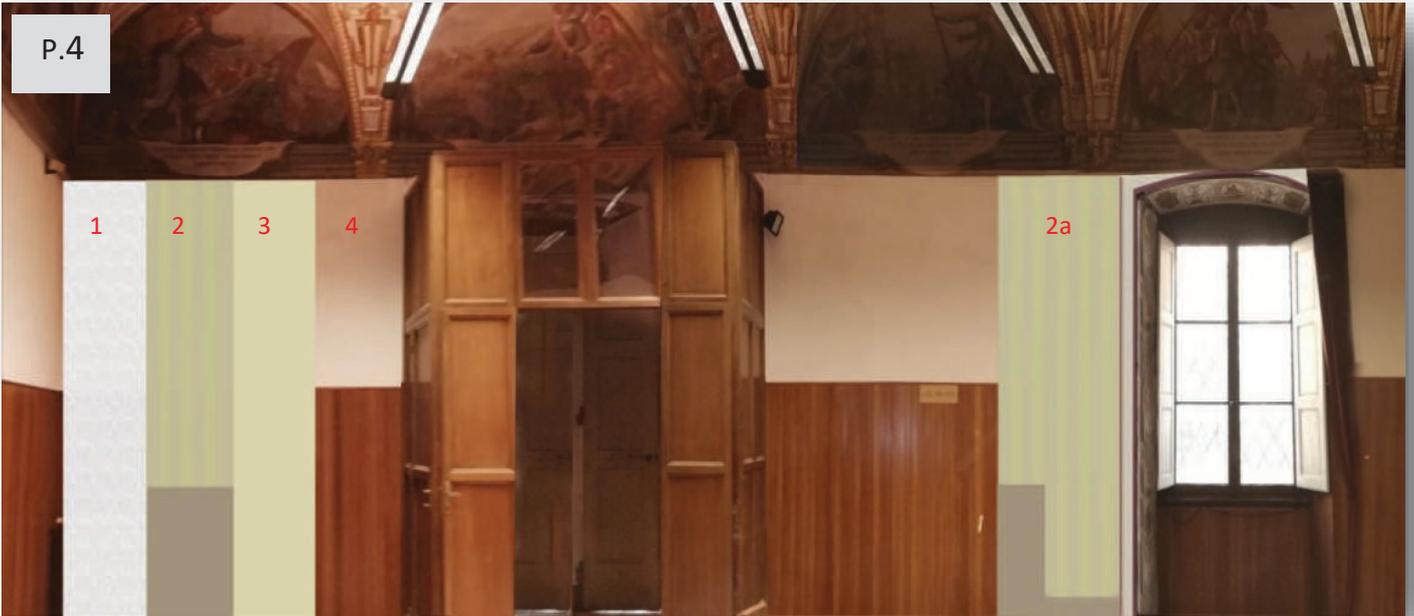
La fotografia della parete N°4 è un fotomontaggio rappresentativo delle stratigrafie base.

**1** Intonaco ruvido a calce e sabbia ottocentesco. I saggi in profondità non hanno riscontrato la presenza degli intonaci antichi presenti nelle altre sale.

**2** Saggio eseguito su parete 2 evidenziando il decoro a bande alternate ottocentesco. **2a** si riferisce al saggio eseguito accanto all'imbotte della finestra evidenziando la balza a specchiatura grigia e il filetto di profilo rosso.

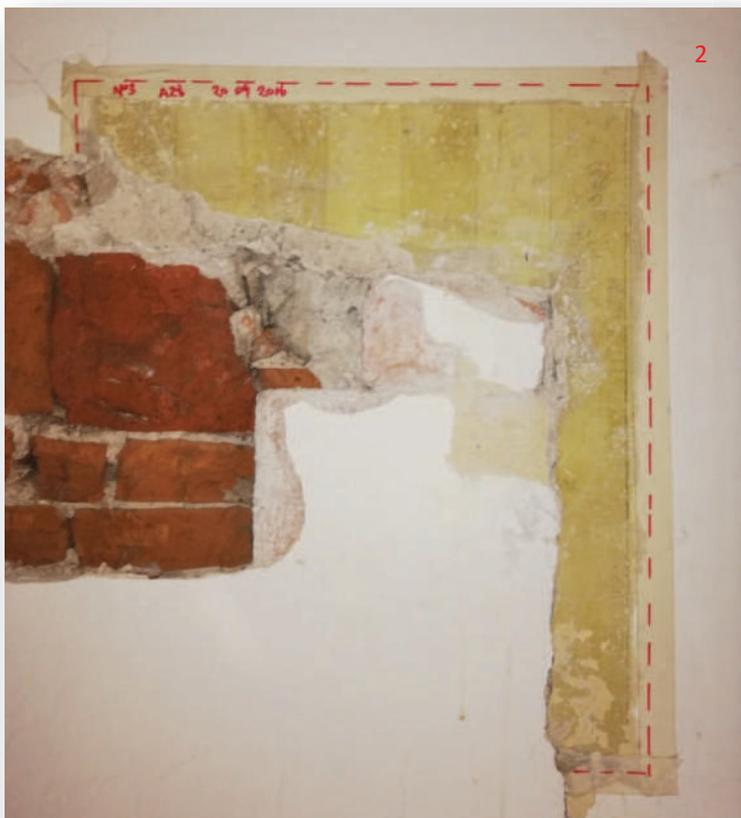
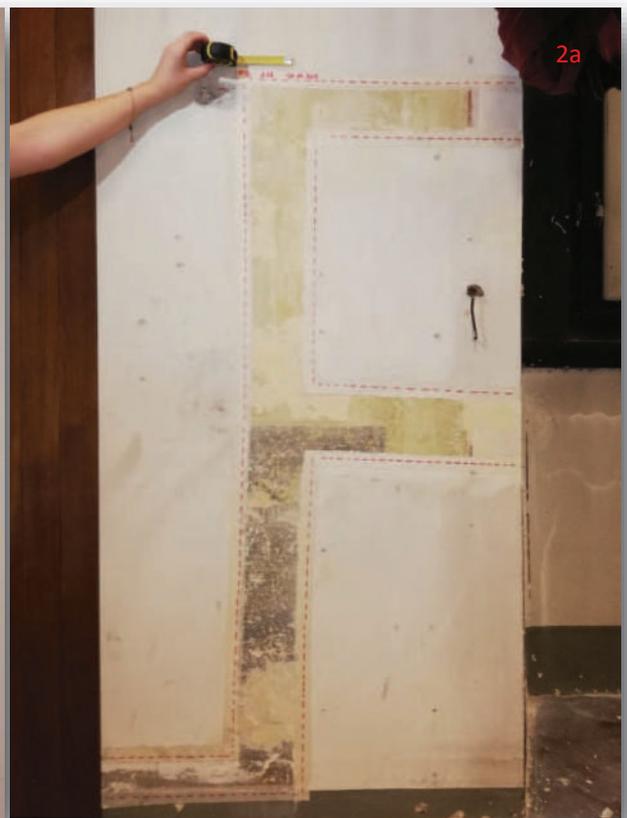
**2a** Il decoro ottocentesco ripropone la fascia viola intorno alla finestra imitando le fasce settecentesche presenti nelle altre sale e viene ripassata la geometria a grottesca settecentesca presente nell'imbotte della finestra. A eccezione dell'arco dipinto, i decori presenti in entrambi gli imbotti laterali della finestra vengono occultati con l'ultima tinteggiatura (**4**).

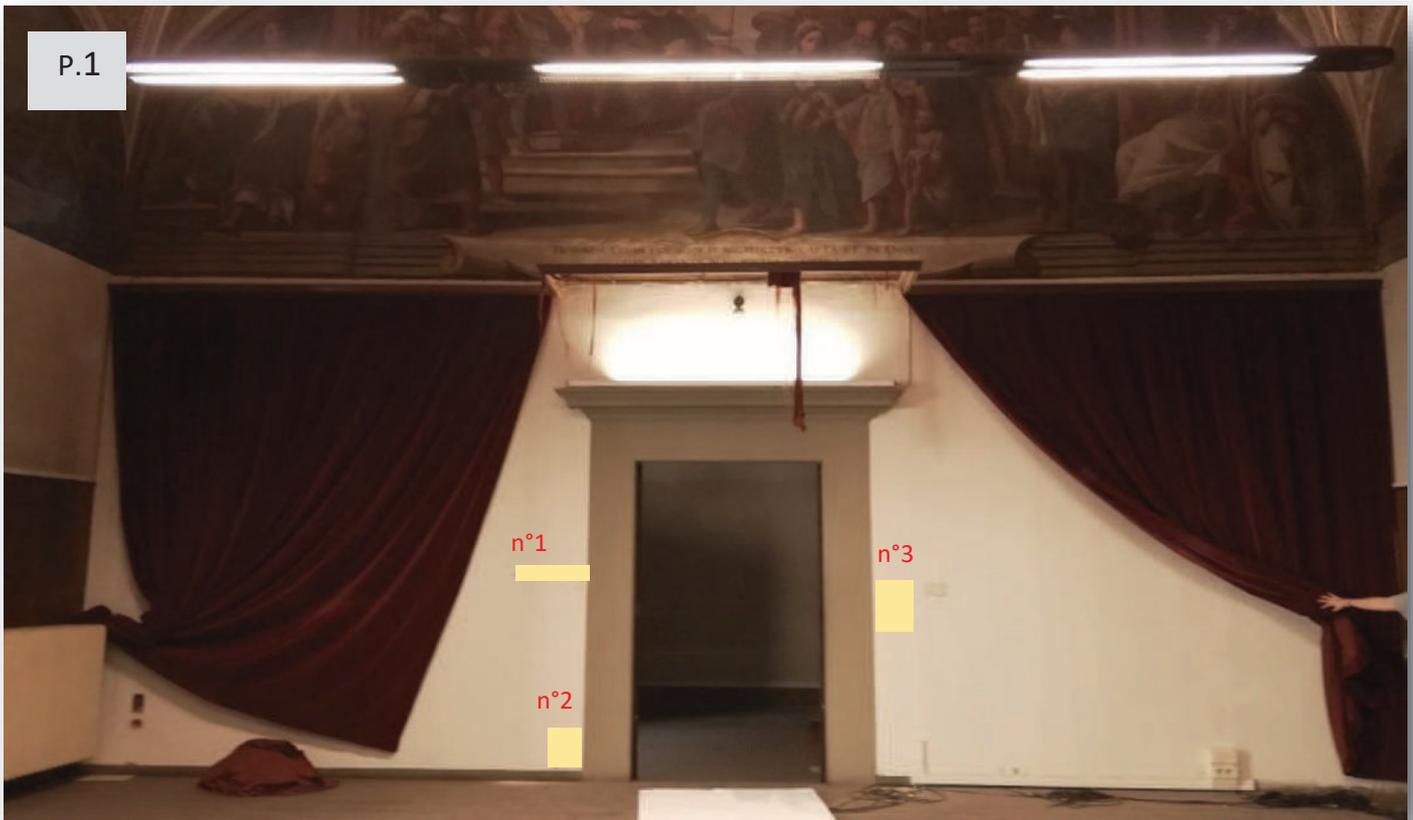
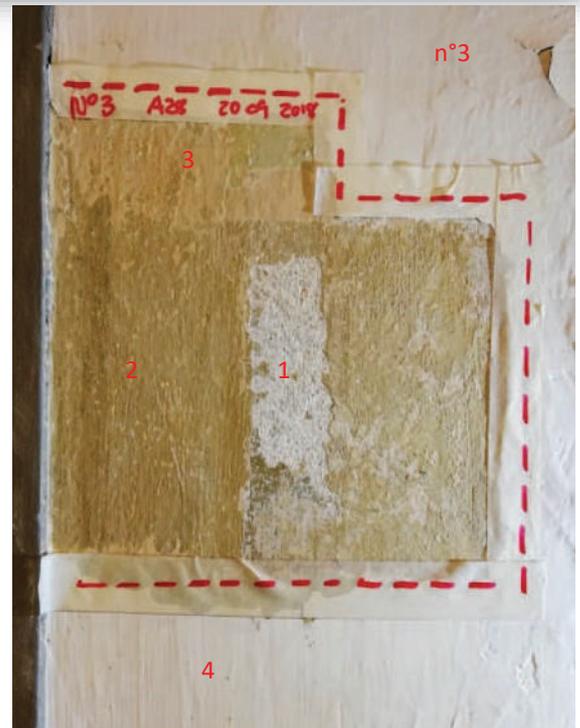
### Saggio N°1

- 1 Pittura a calce ottocentesca su intonaco ottocentesco con decoro alternato di bande verde chiaro e verde scuro.
- 2 Pittura a calce gialla con tracce di una rinfrescata a tempera verde, entrambi gli strati risalgono con tutta probabilità al novecento.

- 1 Intonaco a calce e sabbia, ruvido, tipicamente ottocentesco.
- 2 Decoro coevo all'intonaco ottocentesco a base di calce, con bande alternate verde chiaro e verde oscuro.
- 3 Pittura a calce gialla con tracce di una rinfrescata a tempera verde, entrambi gli strati risalgono con tutta probabilità al novecento.
- 4 Tinteggiatura odierna beige a tempera lavabile su strato preparatorio a gesso.

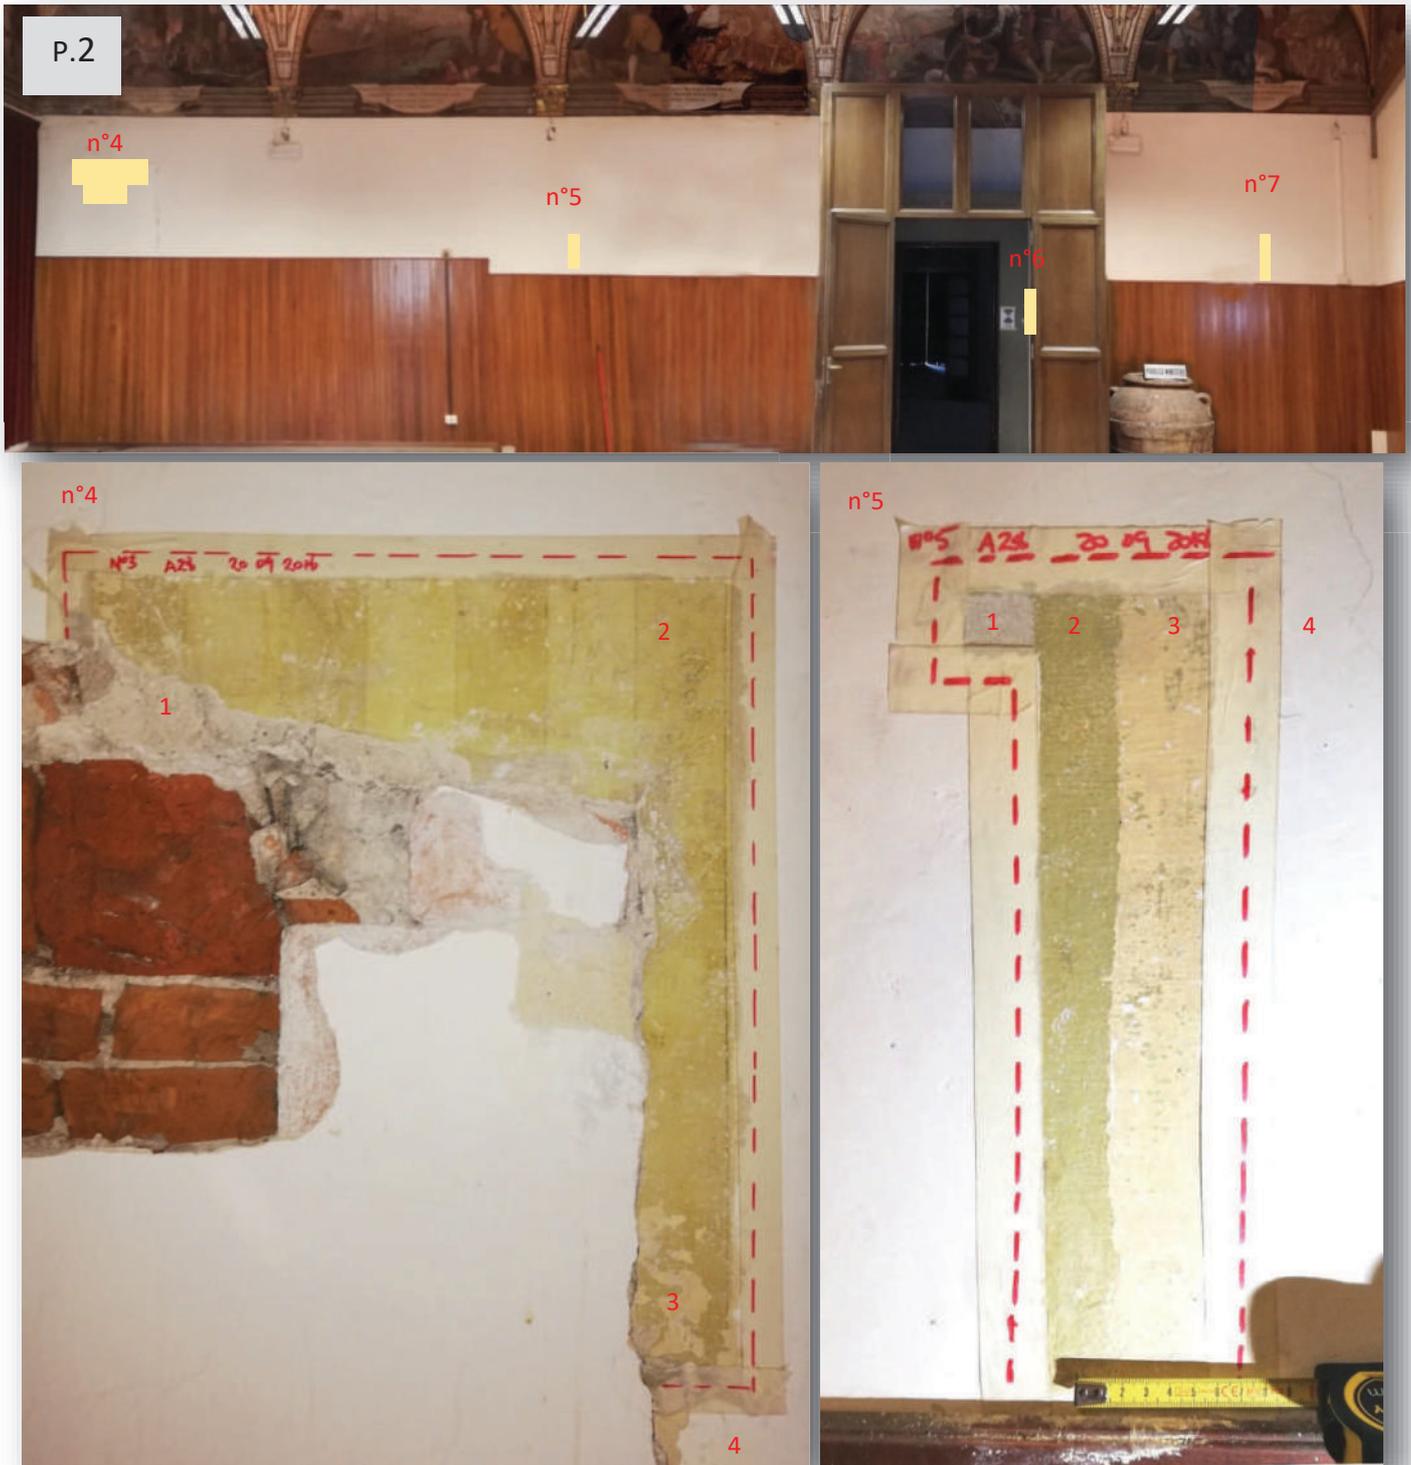
### Saggi N°4 e N°5

- 1 Intonaco a calce e sabbia, ruvido, tipicamente ottocentesco.
- 2 Decoro coevo all'intonaco ottocentesco a base di calce, con bande alternate verde chiaro e verde scuro.
- 3 Pittura a calce gialla con tracce di una rinfrescata a tempera verde, entrambi gli strati risalgono con tutta probabilità al novecento.
- 4 Tinteggiatura odierna beige a tempera lavabile su strato preparatorio a gesso.

La tamponatura visibile a luce radente intorno alla prova n°4 è un risanamento della struttura portante a mattoni danneggiata da una vecchia infiltrazione d'acqua e successiva cristallizzazione salina. Danni simili si riscontrano nella lunetta affrescata sopra la prova.

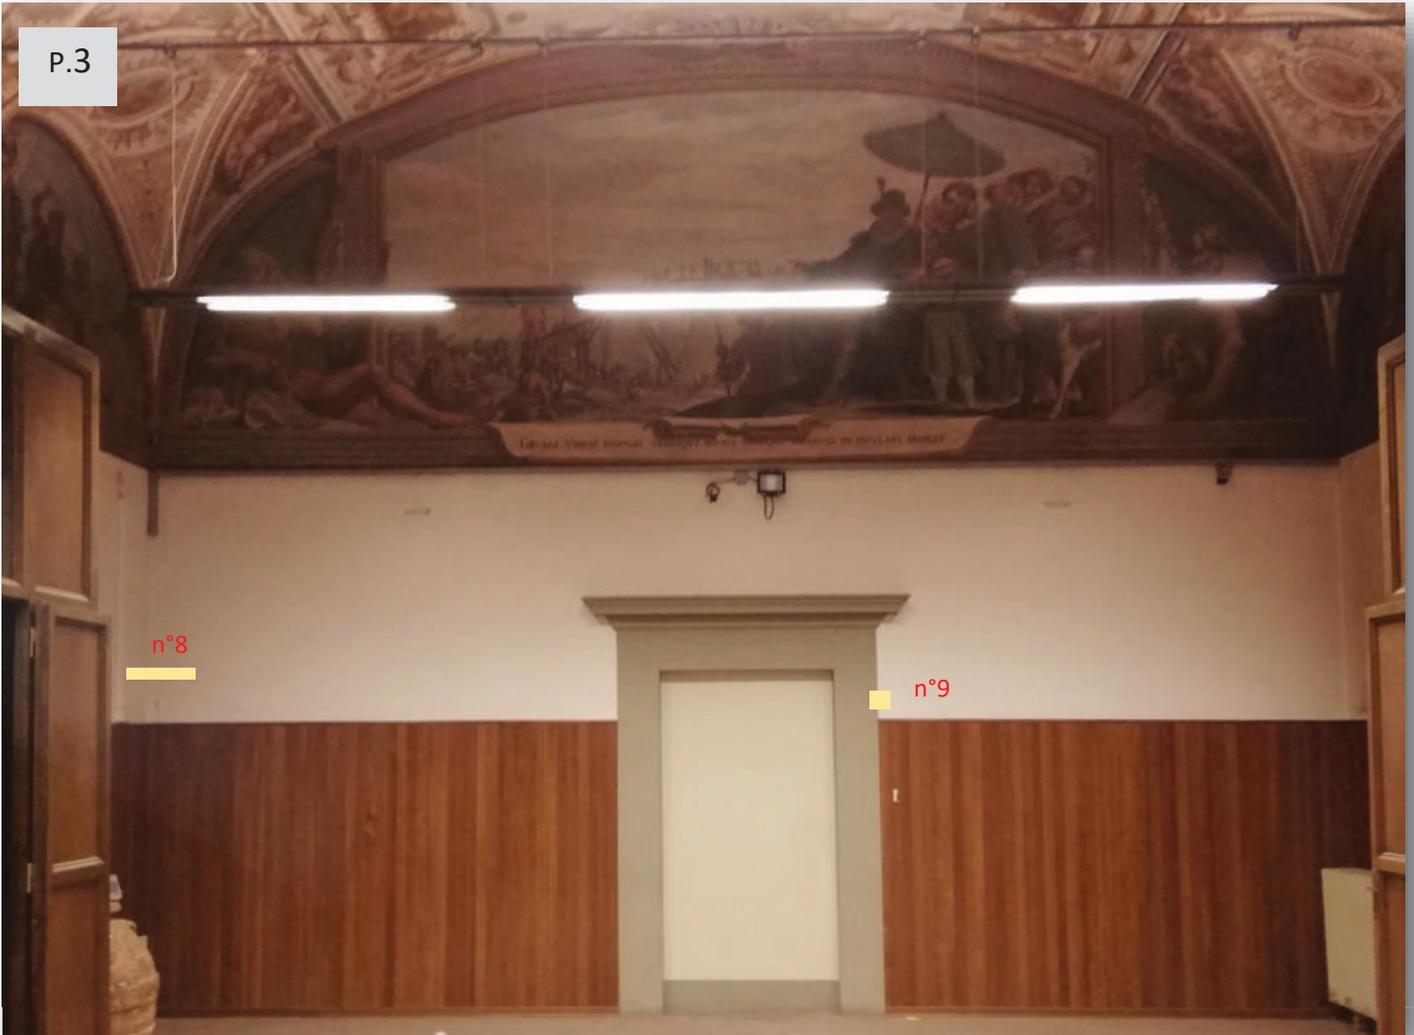
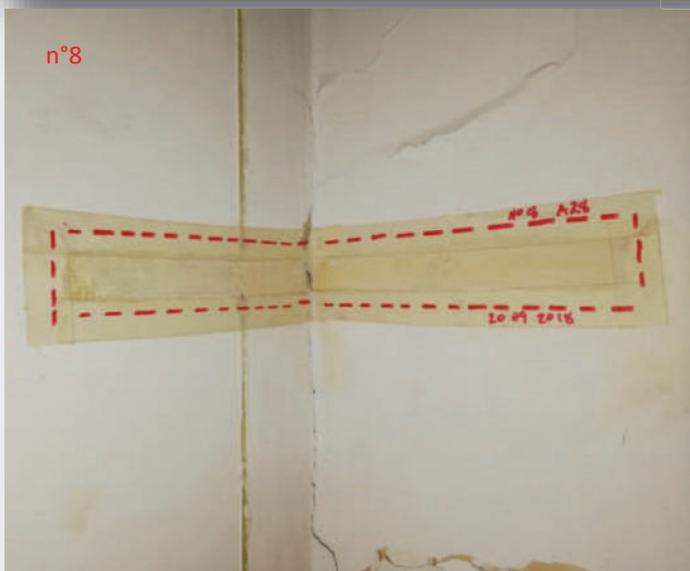
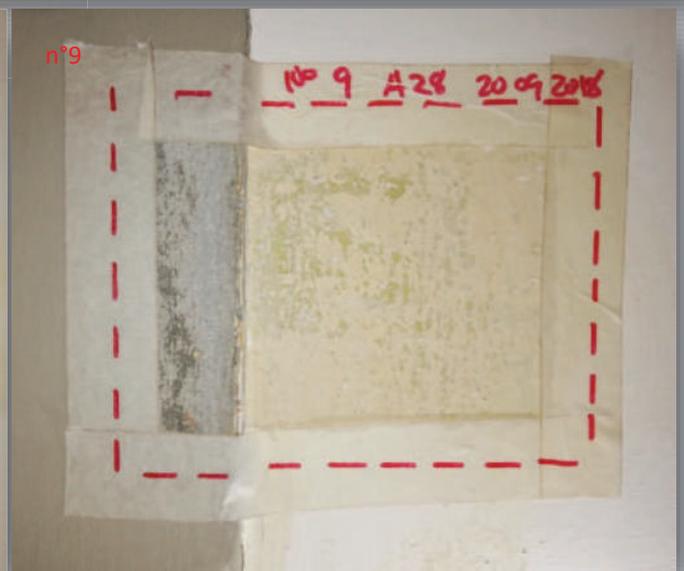
### Saggi N°8 e N°9

Questi due saggi evidenziano lo strato a calce gialla con tracce di una rinfrescata a tempera verde; entrambi gli strati risalgono con tutta probabilità al novecento. Le tracce di verde sono relative alla pittura a bande alternata ottocentesca.

Il portale centrale è di pietra serena con tinteggiatura moderna di colore grigio. La tamponatura della porta è di epoca recente.

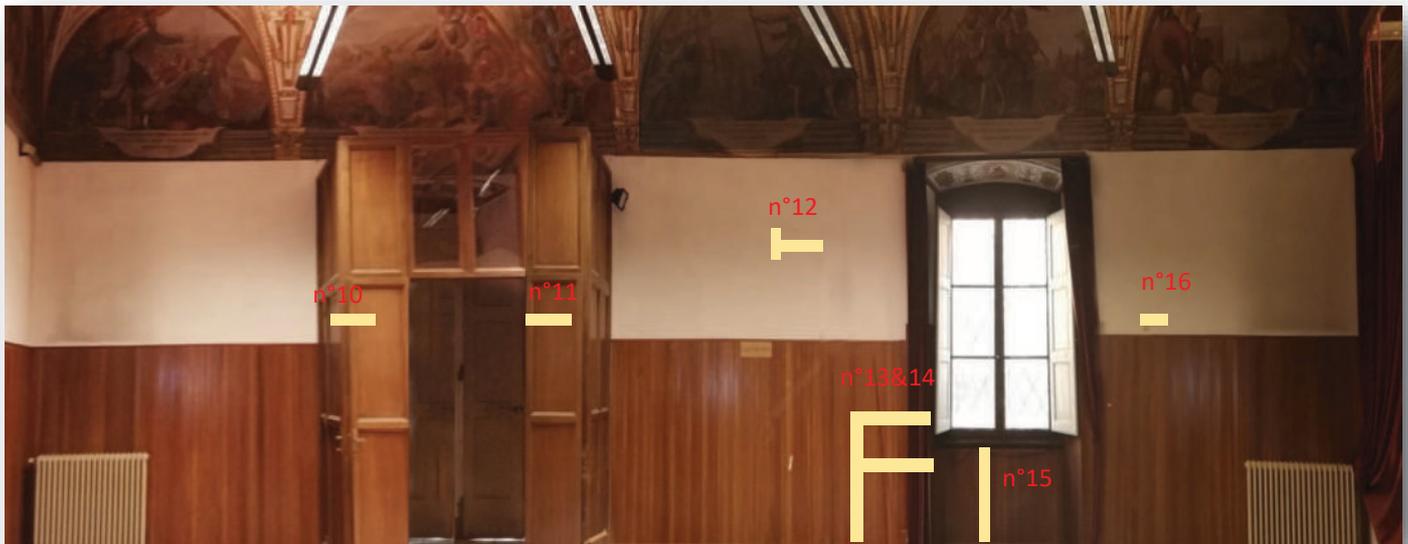
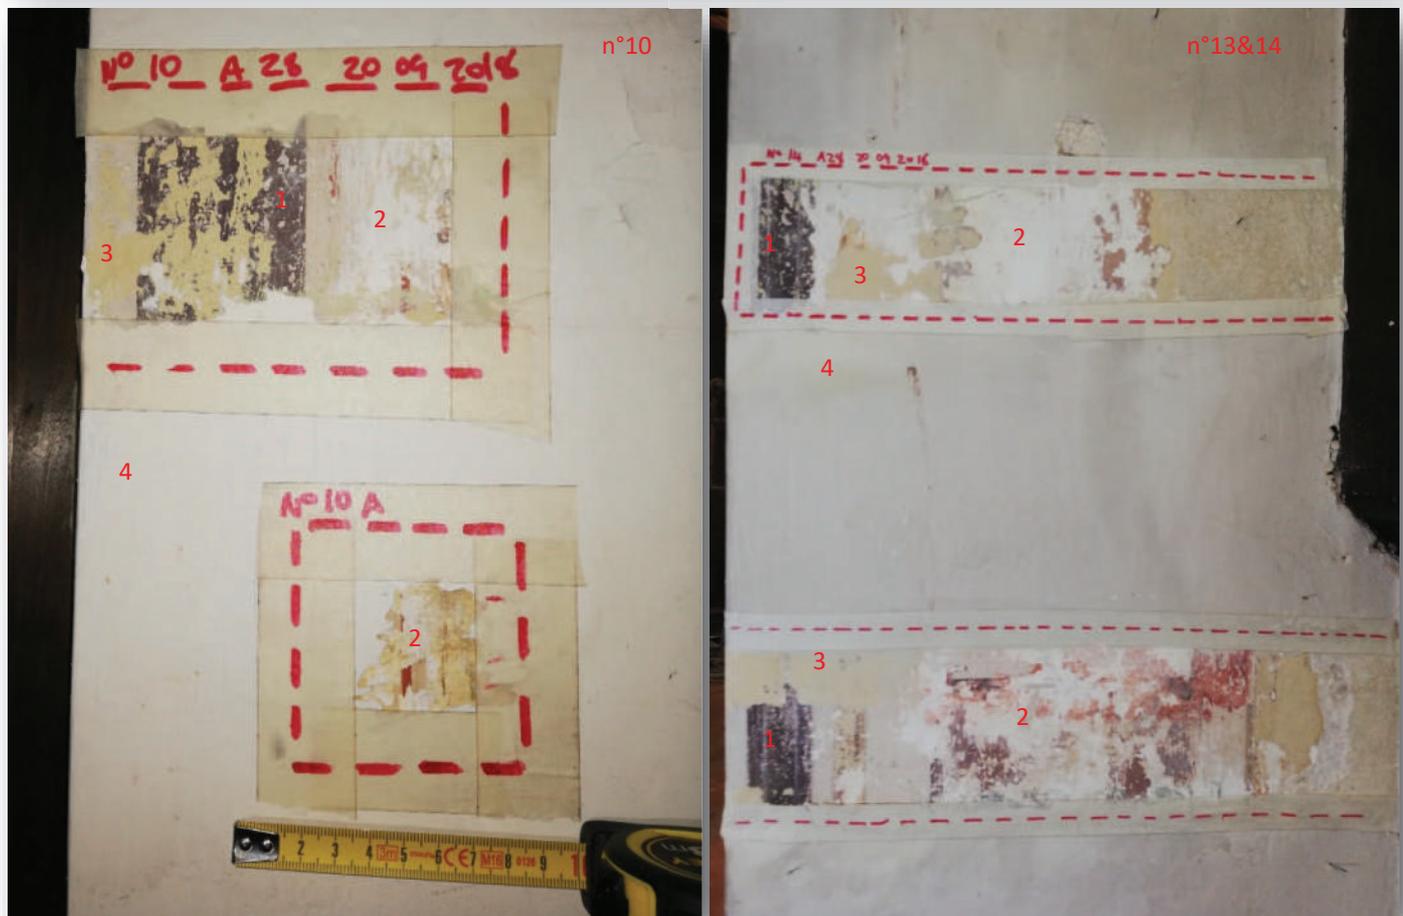
**Saggi N°10, 13 e 14 - Interno imbotte porta e finestra.**

- 1 La fascia viola è stata dipinta sull'intonaco ottocentesco e fa parte del decoro a banda verde.
- 2 Intonaco antico, matericamente simile a tutti gli intonaci antichi ritrovati nelle imbotti delle finestre. L'intonaco ha una serie di scialbature bianche a calce con sopra un decoro a secco ad imitazione del decoro a grottesca presente nell'arco superiore dell'imbotte, databile alla metà del settecento. Sopra il decoro settecentesco si trovano tracce di una ridipintura a secco probabilmente coeve all'intervento ottocentesco.
- 3 Pittura a calce gialla con tracce di una rinfrescata a tempera verde, entrambi gli strati risalgono con tutta probabilità al novecento.
- 4 Tinteggiatura odierna beige a tempera lavabile su strato preparatorio a gesso.

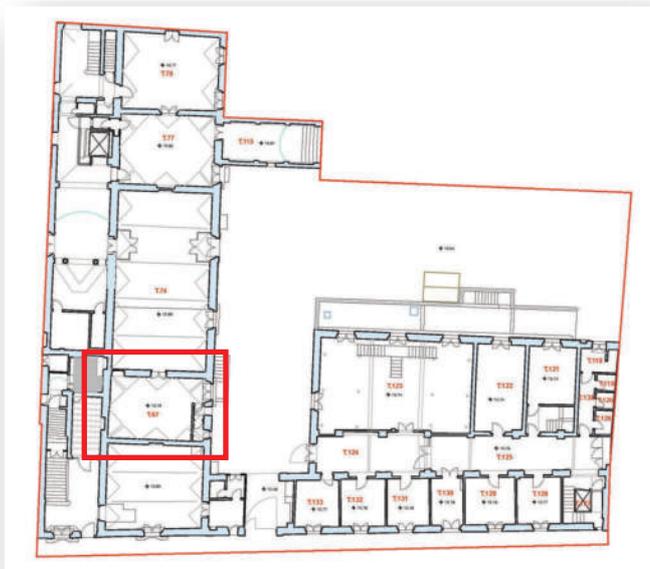
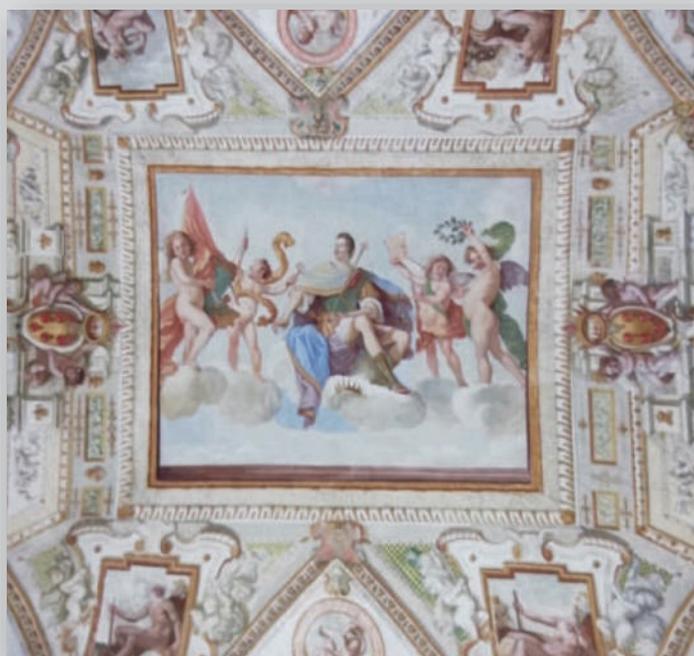
### Sala di Cosimo II de' Medici T67

Pittura a buon fresco raffigurante *Cosimo II de' Medici attorniato dai simboli delle Arti*. Pittore Anastagio Fontebuoni per la scena centrale e Michelangelo Cinganelli per le grottesche. Opera eseguita fra l'aprile 1622 e il luglio 1623.

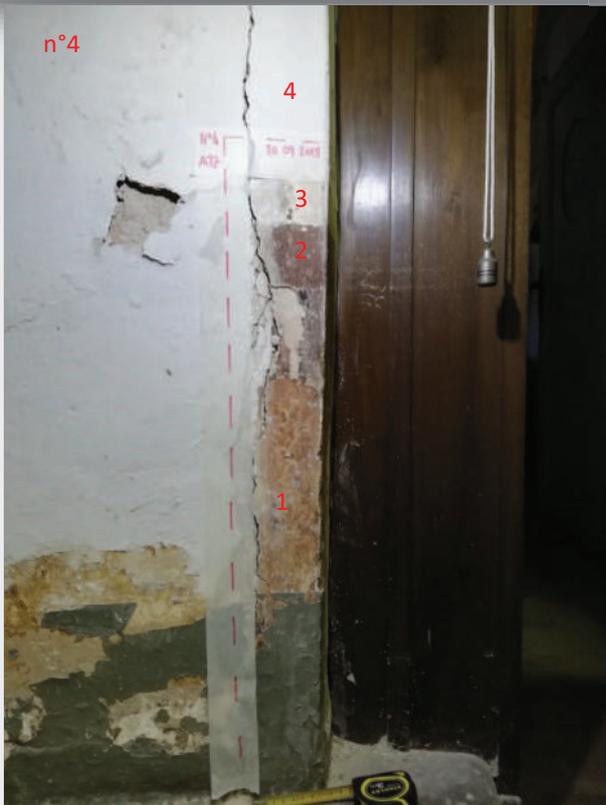
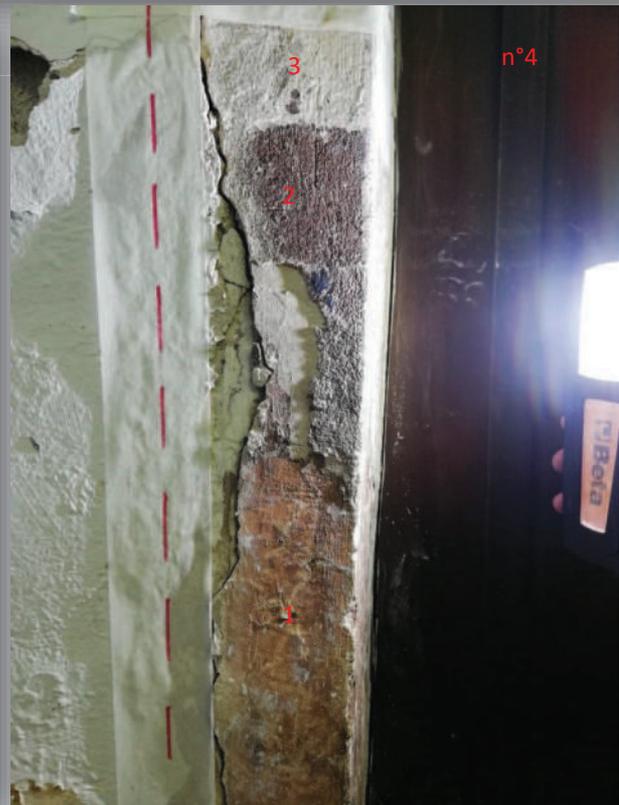
#### Saggi N°4

- 1 Intonaco antico con fascia dipinta affresco. Questo frammento è l'unico frammento di pittura antica ritrovato nelle stanze oggetto della campagna di saggi.
- 2 Intonaco settecentesco con fascia viola a bianco di calce.
- 3 Intonachino ottocentesco con sopra tracce di una pittura a calce gialla.
- 4 Tinteggiatura odierna bianca a tempera lavabile con preparazione a gesso.

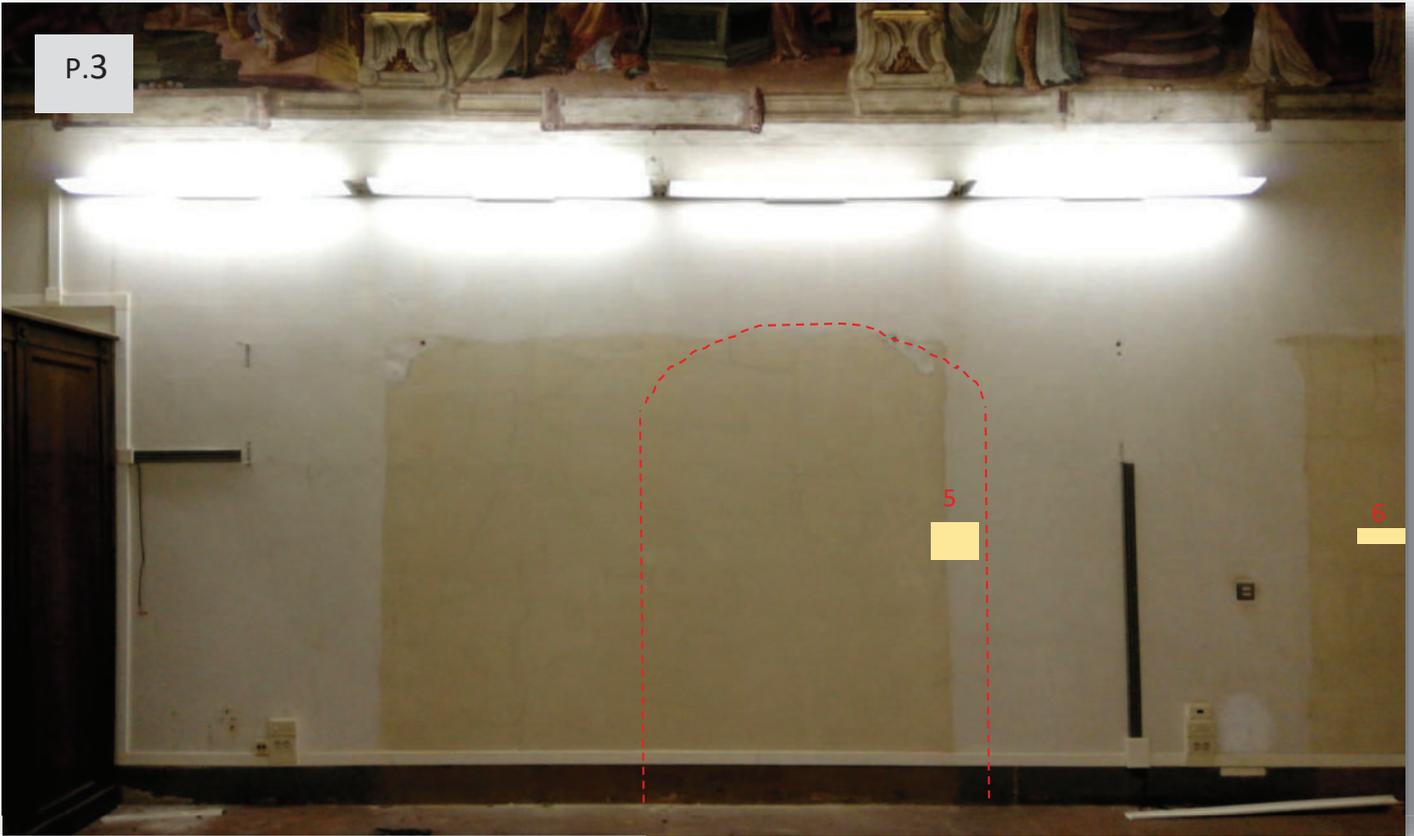
### Saggio N°5 eseguito sulla tamponatura di una porta.

- 1 Arriccio settecentesco.
- 2 Intonaco settecentesco.
- 3 Intonachino ottocentesco con sopra tracce di una pittura a calce gialla.
- 4 Malta della frattazzatura del tamponamento della porta.
- 5 Intonaco moderno con una prima tinteggiatura a tempera lavabile gialla e successivo strato a tempera lavabile bianca.

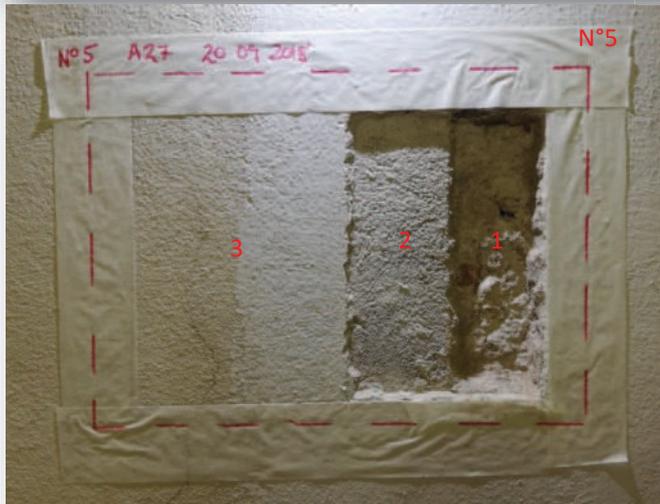
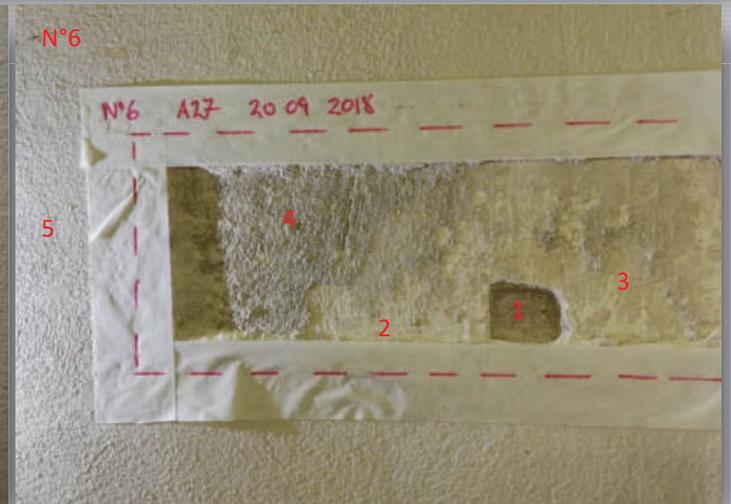
La mancanza dell'intonachino ottocentesco indica un intervento d'occultamento recente.

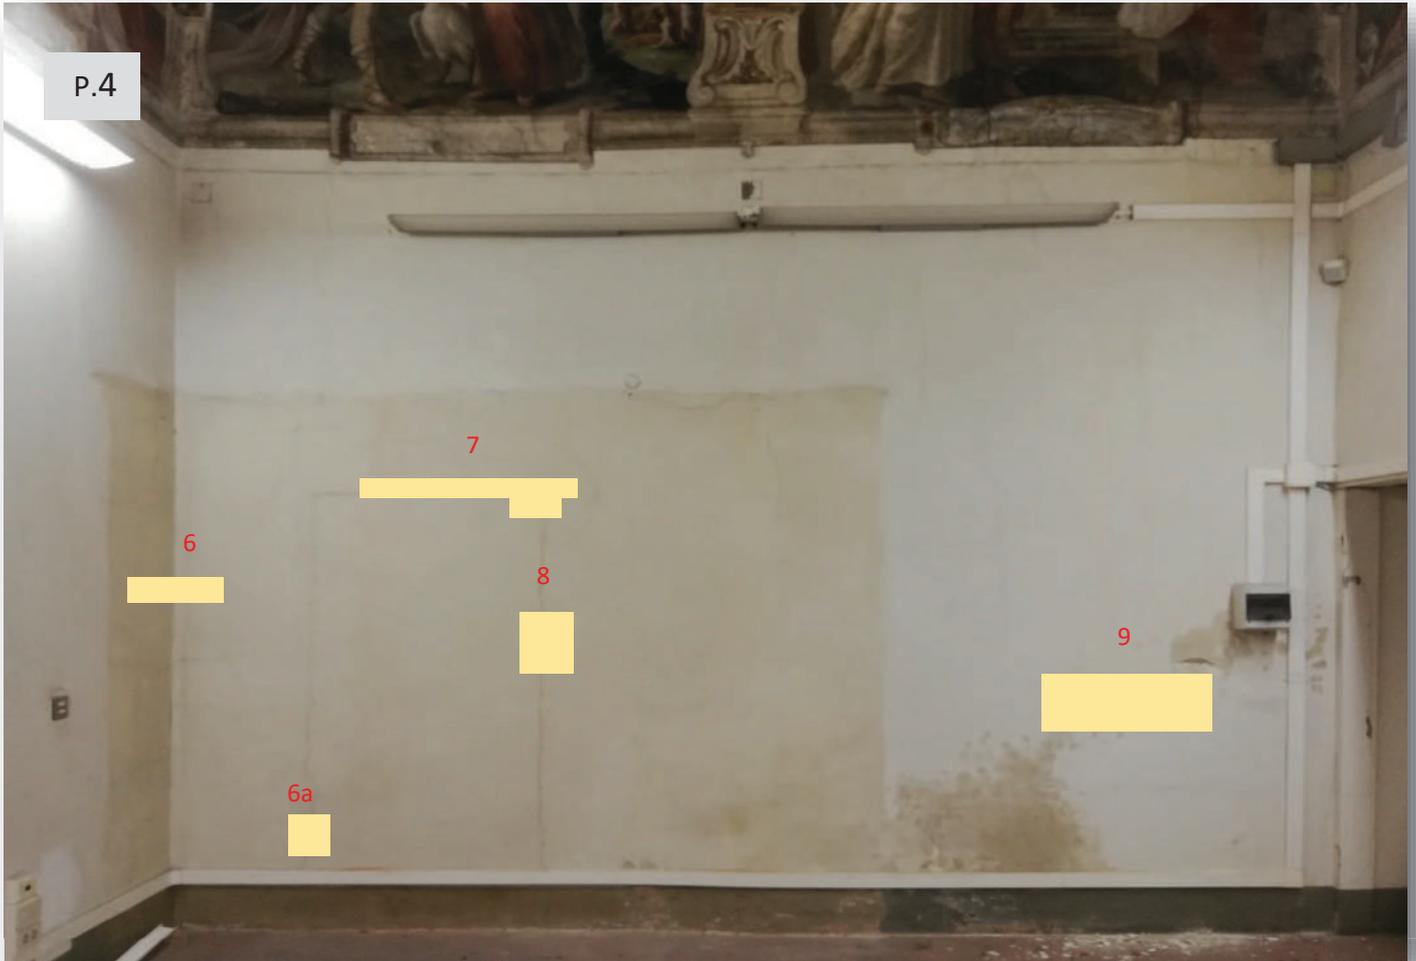
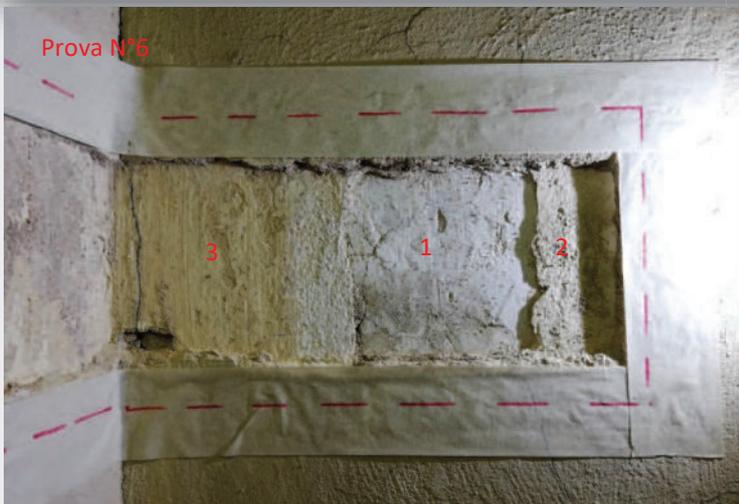
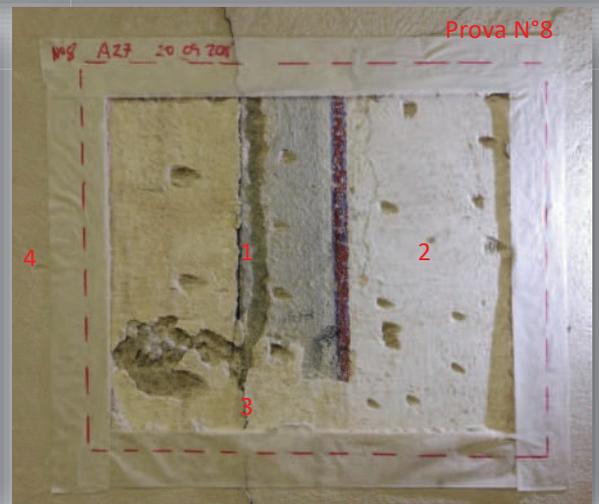
### Saggio N°6

- 1 Frammento d'intonaco antico con scialbature a bianco di calce.
- 2 Intonaco settecentesco martellinato.
- 3 Intonachino ottocentesco con sopra tracce di una pittura a calce gialla martellinato.

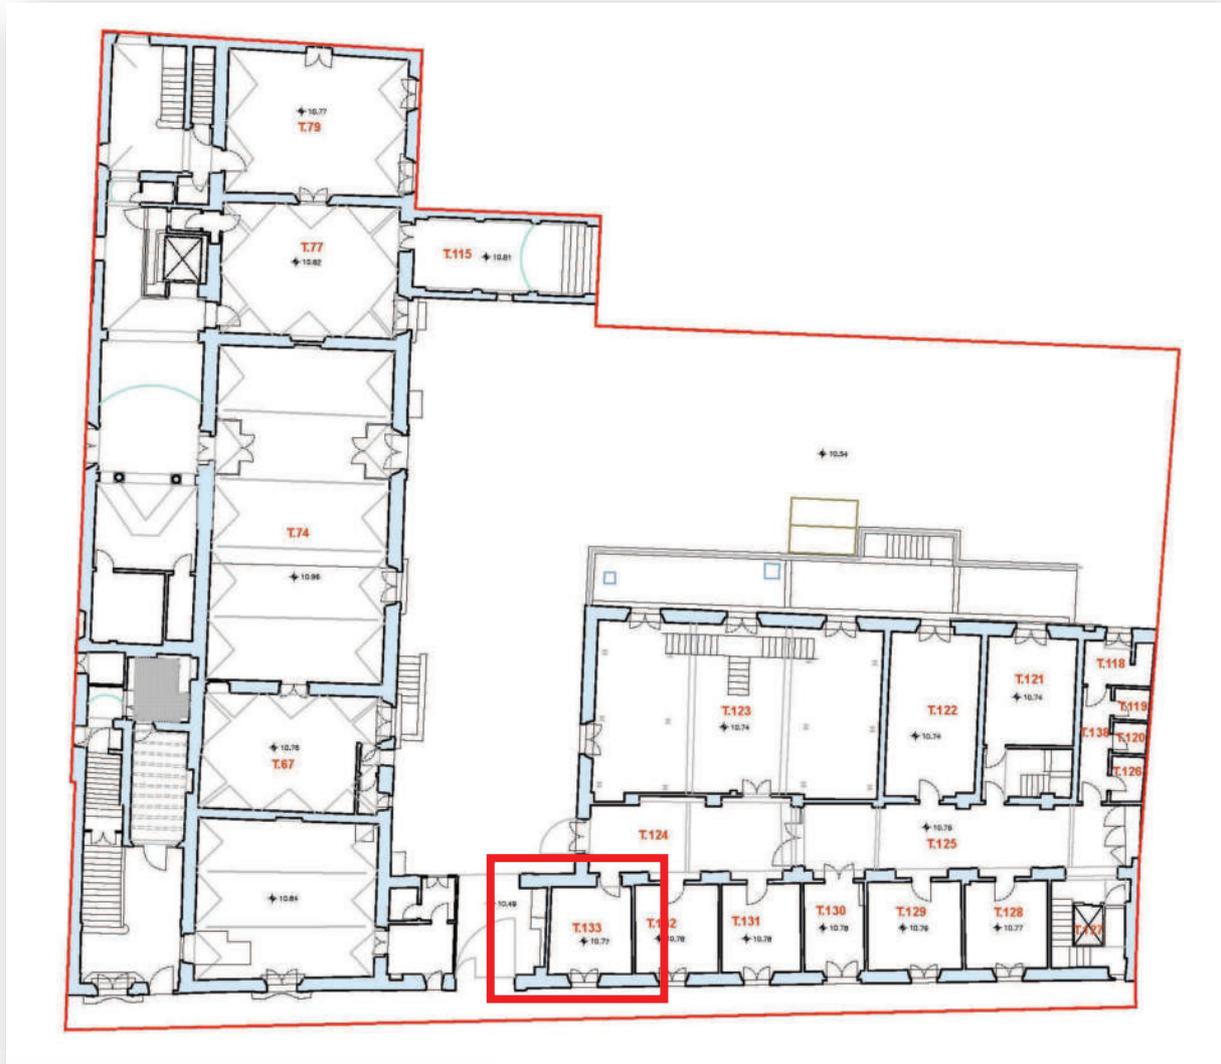
Edificio B stanza T133 per l'inserimento di una scala.

1a. Lo studio preliminare a luce radente ci permetterà di eseguire i saggi solo sulle murature antiche.

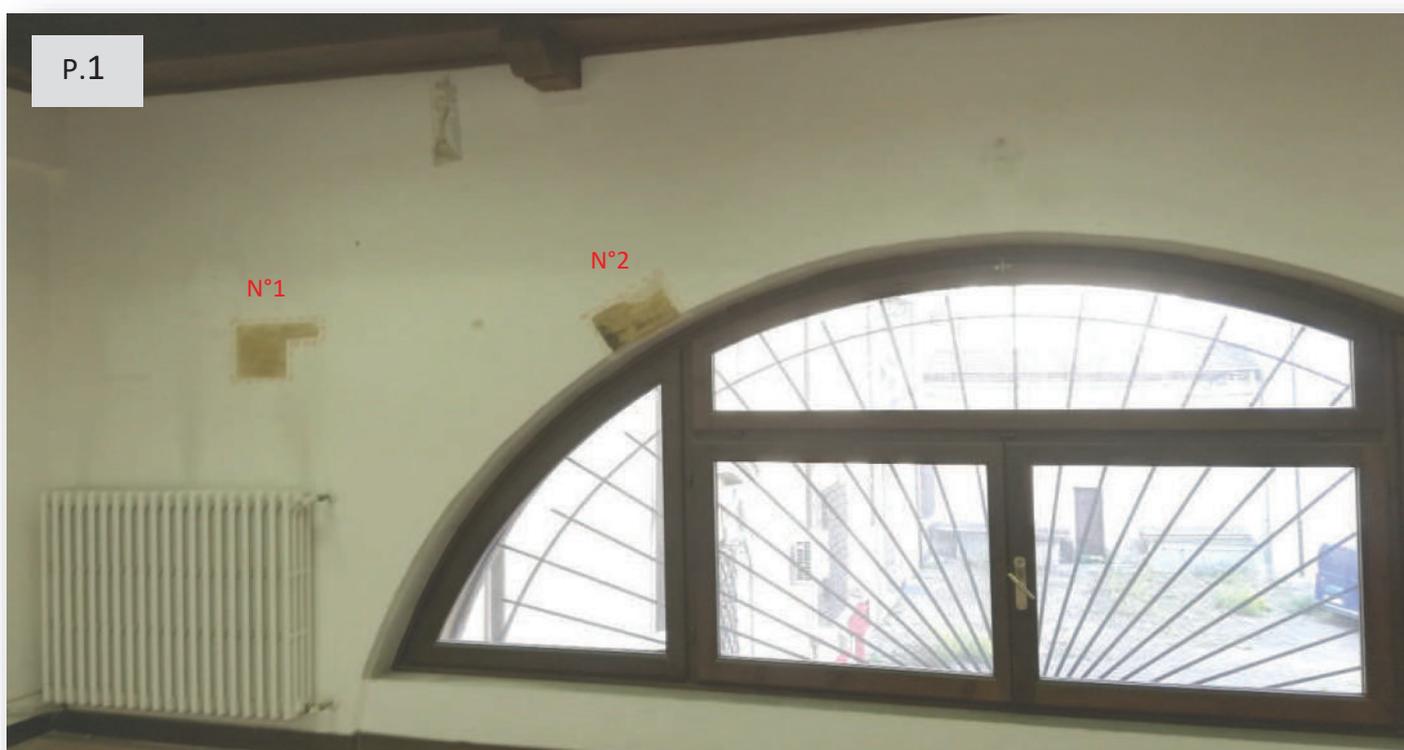
Sulla parete N°1 sono stati trovati frammenti di un intonaco probabilmente settecentesco con campitura ocra gialla e cornice nera a profilo della finestra ad arco. La cornice a profilo nera è stata realizzata tramite un'incisione indiretta indicando una pittura mineralizzata. A ricoprire questo strato troviamo una seconda mano di ocra gialla a campitura semplice realizzata a bianco di calce. Valutando la tipologia di degrado presente su entrambi gli strati, possiamo constatare che questi erano una volta all'esterno. Tracce di questi decori non sono stati rilevati sulle altre pareti. L'intera stanza è stata rintonacata con un intonachino cementizio applicato su un primer di natura sintetica. La prova eseguita sull'arco tamponato posizionato sulla parete opposta a quella della finestra (P.3), rivela un arco a mattoni tamponato con un materiale a base di sabbia e calce che potrebbe risalire all'ottocento.
