## DOCUMENTO DI INDIRIZZO ALLA PROGETTAZIONE

Il presente documento allegato è stato redatto nell'ambito del progetto per:  
*”Intervento di restauro, manutenzione straordinaria e recupero funzionale di una porzione del complesso di Palazzo Buontalenti di Firenze (FI) denominata “lotto 0” finalizzato all’insediamento della European University Institute”.*

## SAGGI STRATIGRAFICI

Casino Mediceo Palazzo Buontalenti, via Cavour 57/59, Firenze  
Ottobre 2018

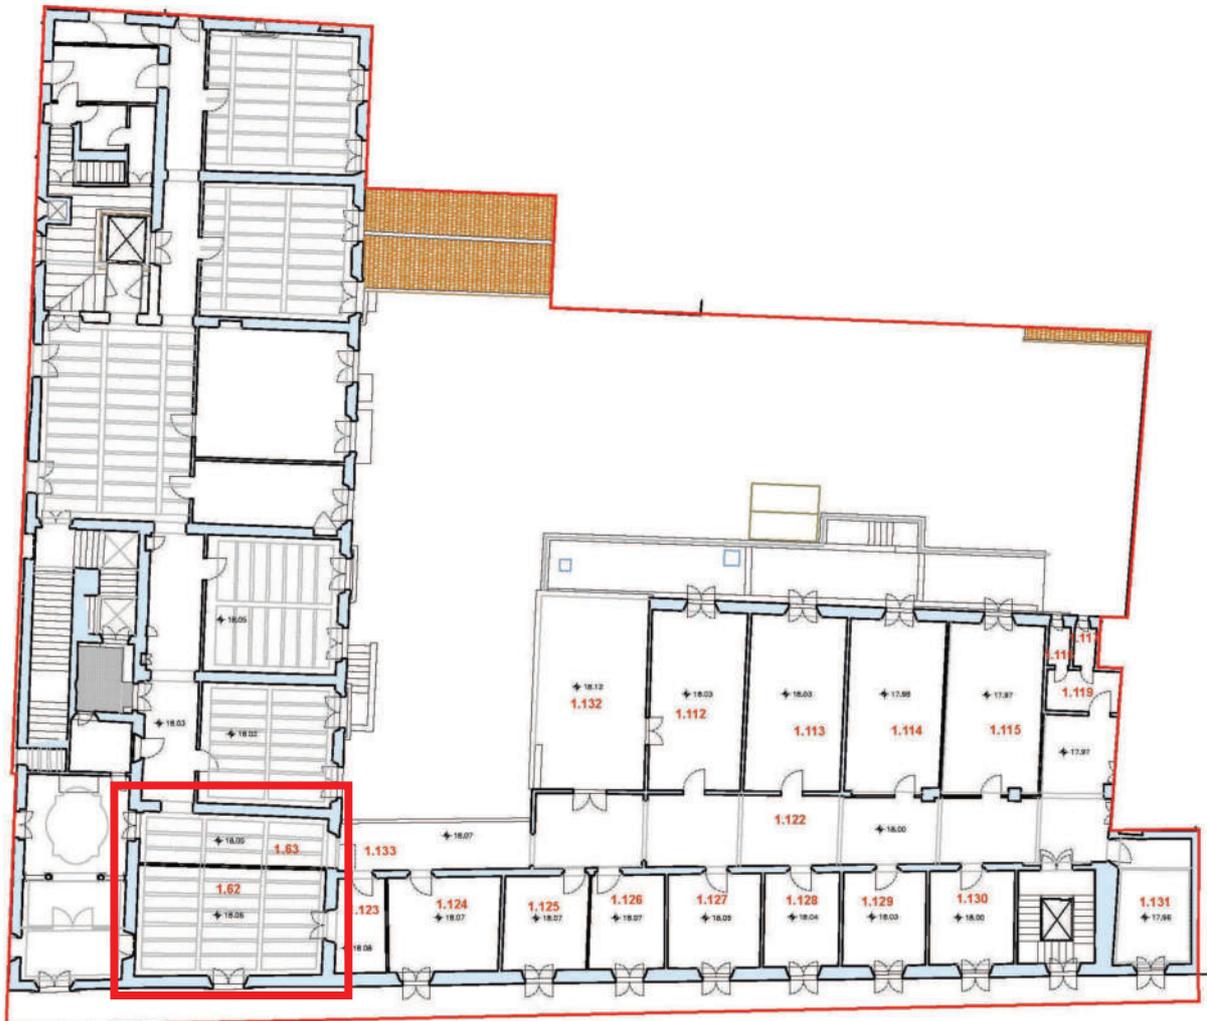
Stanze 1.62 / 1.63 ufficio tecnico per l'impianti elettrici e di condizionamento

1a\_ Lo studio preliminare a luce radente ci permetterà di eseguire i saggi solo sulle murature antiche

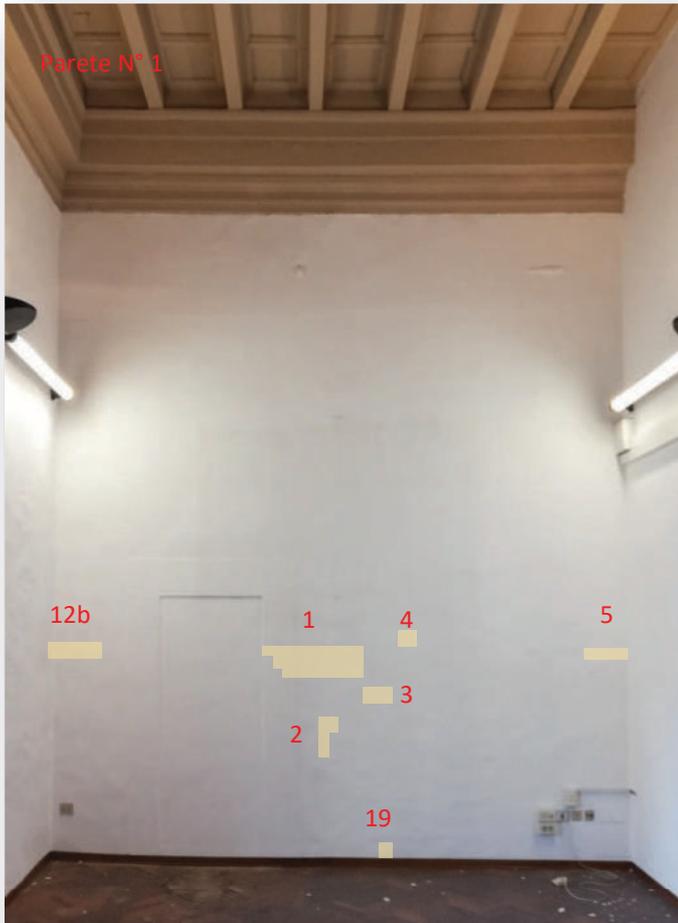
Parete N° 1

D'interesse è la decorazione a finto marmo realizzato con una pittura di natura oleosa presente sul portale tamponato che in origine dava l'accesso alla cappella adiacente. Questo decoro potrebbe essere coevo al ciclo d'affreschi presenti nella cappella risalenti al primo ventennio del seicento.

- 1 Intonaco antico con vari strati bianchi di scialbo a base di calce.
- 2 Pittura ad olio finto marmo sul portale in pietra che dà alla cappellina adiacente. Questa pittura potrebbe essere seicentesca.
- 3 Pittura a calce di gusto ottocentesco con campitura verde e decori floreali a stencil, filettature a profilo della porta e balza con specchiatura e decoro a stencil.
- 4 Tinteggiatura a bianco di calce oca a campitura semplice con preparazione a calce/gesso.
- 5 Tinteggiatura a bianco di calce verde chiaro a campitura semplice con preparazione a gesso.
- 6 Tinteggiatura con decoro semplice in toni blue e grigio con filettature e balza e preparazione a gesso/calce. Questo strato è con tutta probabilità databile novecento.
- 7 Strato odierno bianco a tempera lavabile su strato preparatorio a gesso.

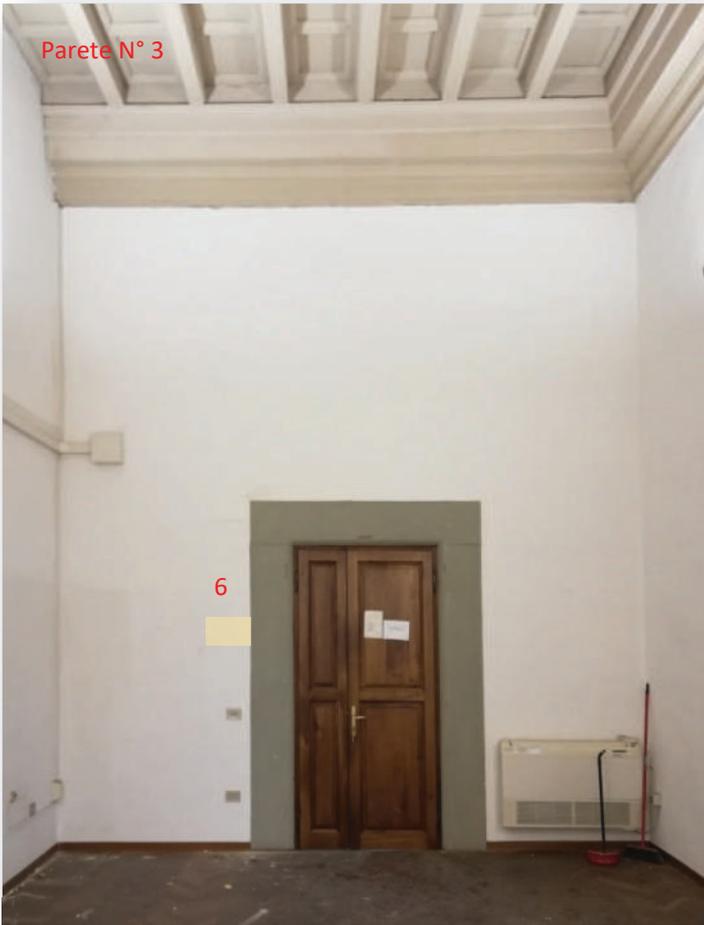
### Saggio N° 6 Parete N°3

- 1 Intonaco antico con vari strati bianchi di scialbo a base di calce.
- 2 Portale in pietra serena.
- 3 Tracce grigie della pittura a calce di gusto ottocentesco con campitura verde e decori floreali a stencil, filettature a profilo della porta e balza con specchiatura e decoro a stencil.
- 4 Tracce della tinteggiatura a bianco di calce oca a campitura semplice con preparazione a calce/gesso.
- 5 Tracce della tinteggiatura a bianco di calce verde chiaro a campitura semplice con preparazione a gesso
- 6 Tracce della tinteggiatura con decoro semplice in toni blu e grigio con filettature e balza e preparazione a gesso/calce. Questo strato è con tutta probabilità databile novecento.
- 7 Stuccatura moderna a interruzione delle stratigrafie precedenti.
- 8 Strato odierno bianco a tempera lavabile su strato preparatorio a gesso.

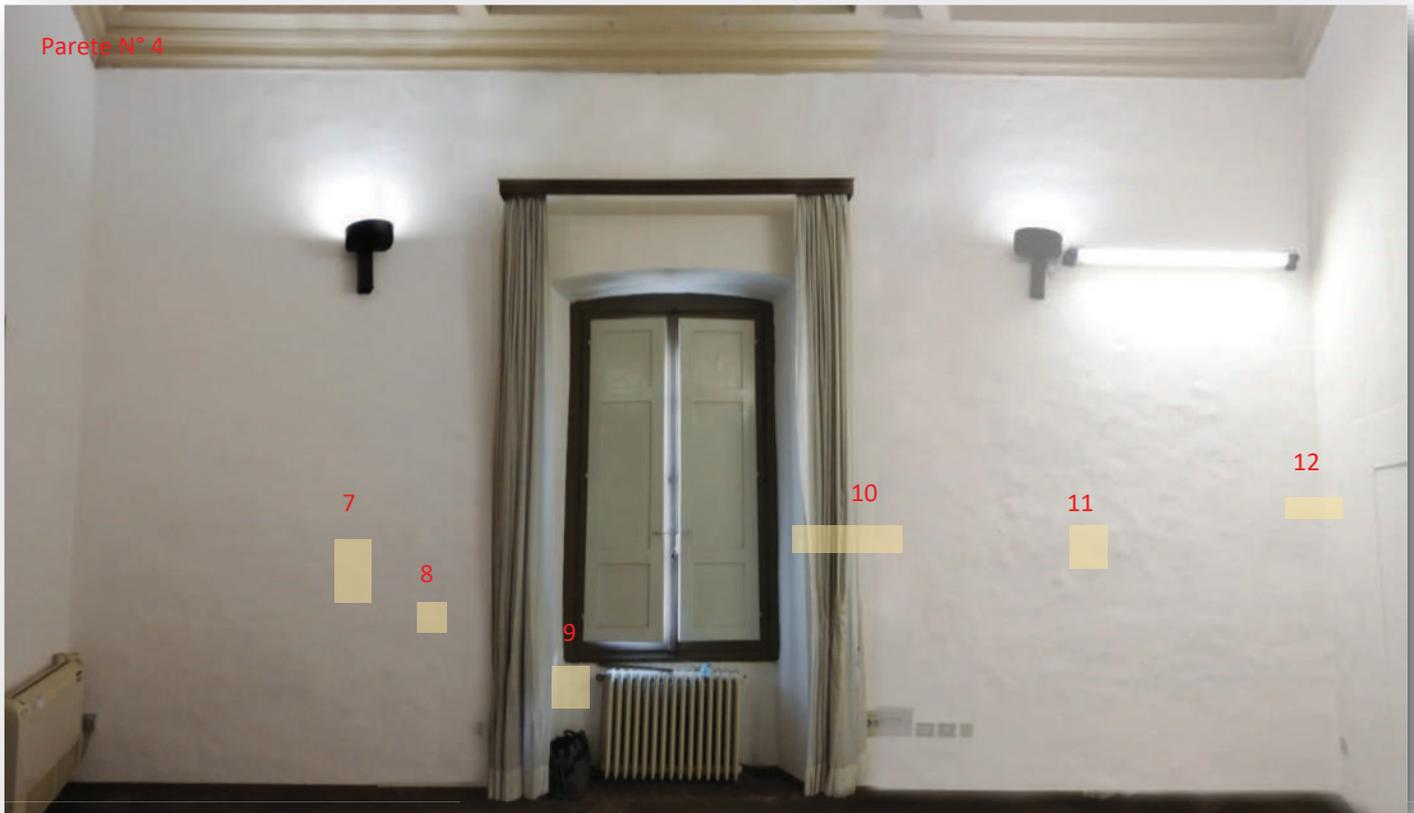
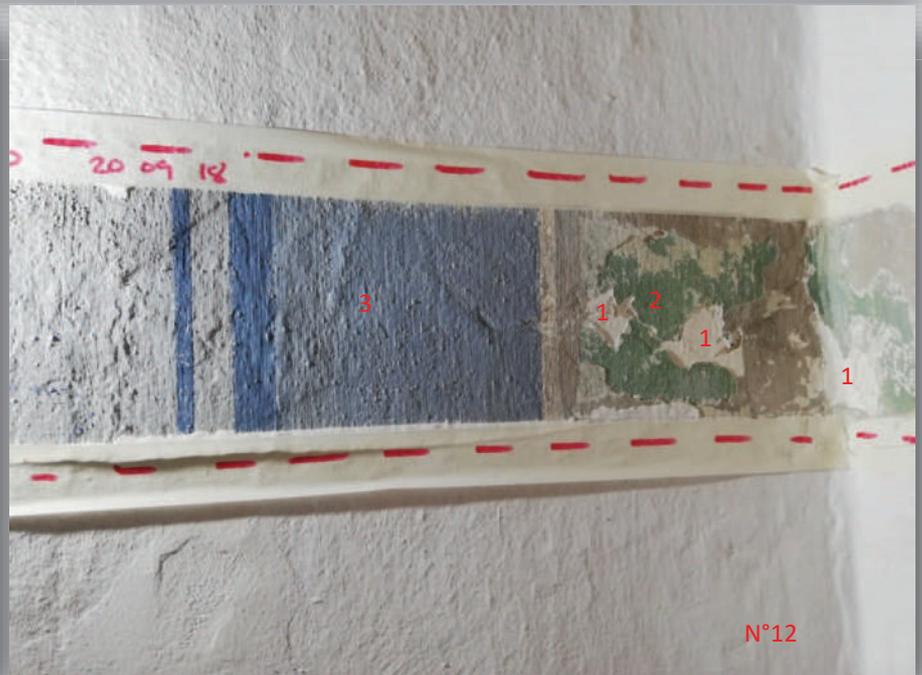
**Saggio N° 7 Parete N°4**

- 1 Intonaco antico con vari strati bianchi di scialbo a base di calce.
- 2 Pittura a calce di gusto ottocentesco con campitura verde e decori floreali a stencil, filettature a profilo della porta e balza con specchiatura e decoro a stencil.
- 3 Tinteggiatura con decoro semplice in toni blue e grigio con filettature e balza e preparazione a gesso/calce. Questo strato è con tutta probabilità databile novecento.

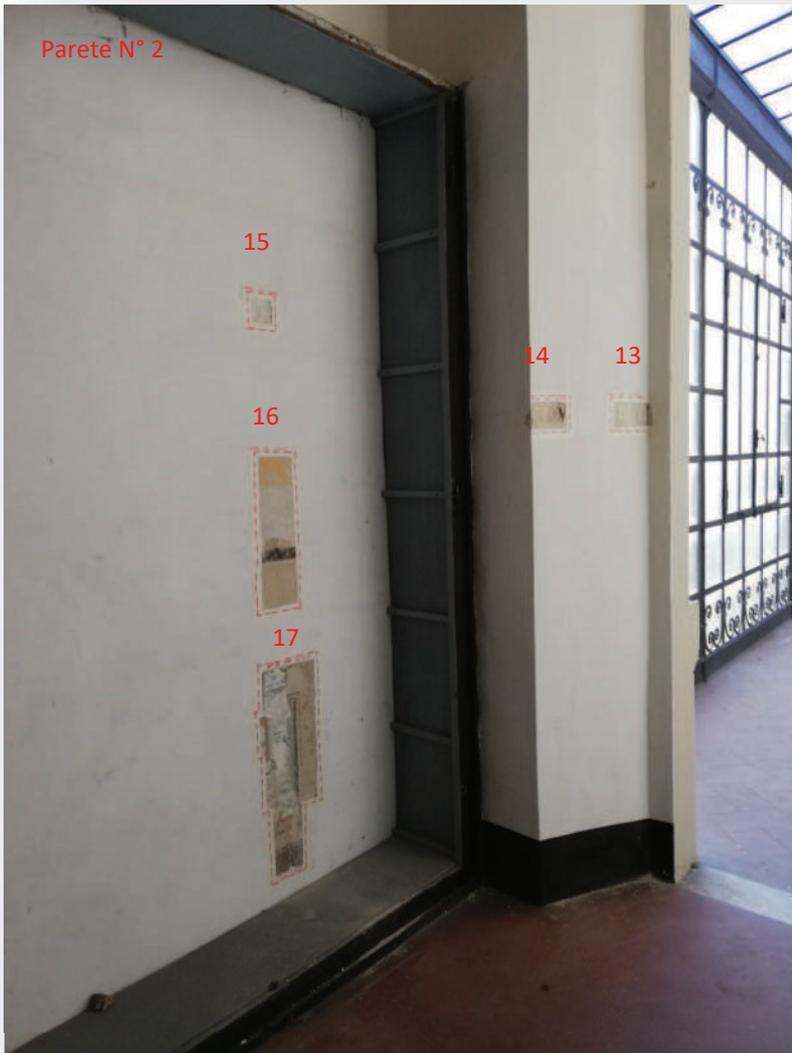
**Saggio N° 16 Parete N°2 (oggi il corridoio stanza 1.63)**

- 1 Intonaco antico con strati di scialbature bianche a calce e frammenti di tinteggiature a secco.
- 2 Intonaco e pittura a calce di gusto ottocentesco con campitura verde e decori floreali a stencil, filettature a profilo della porta e balza con specchiatura e decoro a stencil.
