Oggetto: Intervento di Somma Urgenza – Immobile denominato “AG. ENTRATE E GIUDICE DI PACE DI CAVALESE - EX PRETURA” a Cavalese in Piazza Verdi, 5 - Scheda TNB0022 relativi a interventi di messa in sicurezza a seguito dell'improvvisa caduta di tegole dal tetto.

VERBALE LAVORI DI SOMMA URGENZA

art. 163 del D.Lgs. n.50/2016

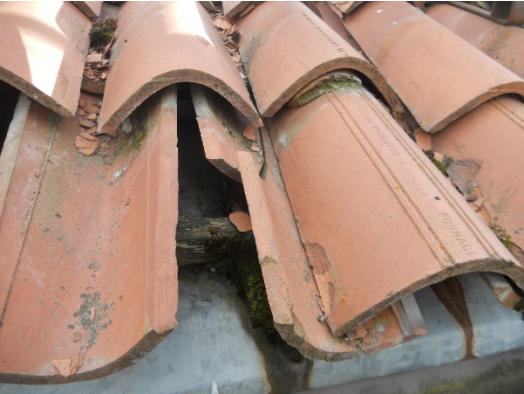
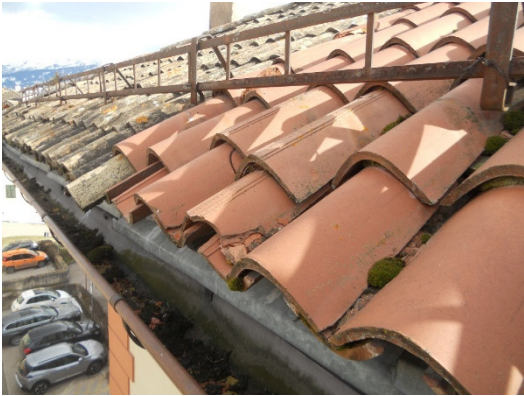
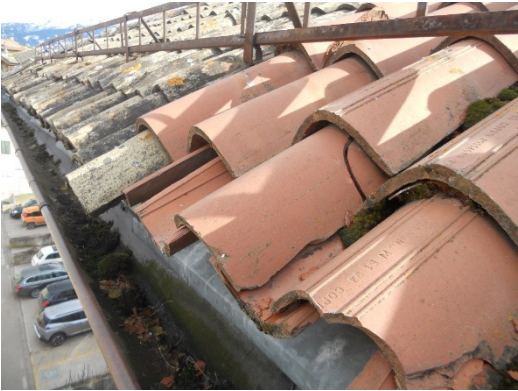
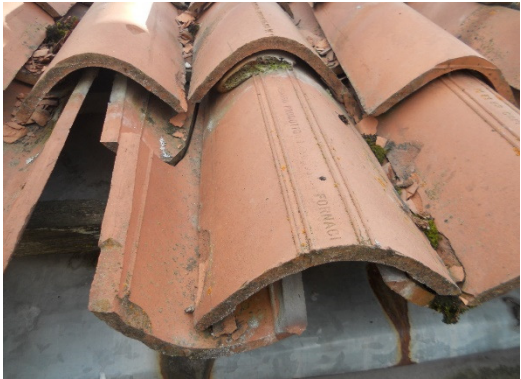
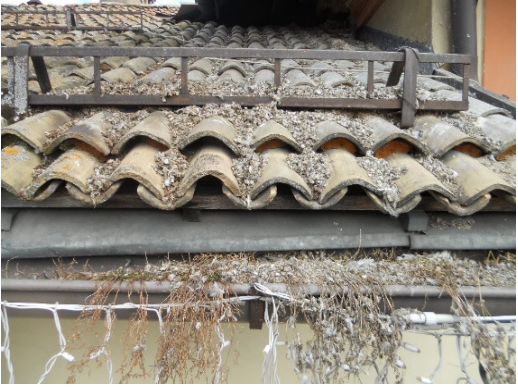
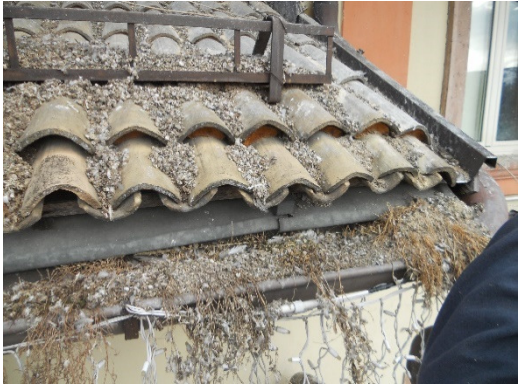
Fotografie stato dei luoghi

Esaminando lo stato del manto di copertura dell'edificio sulla p.ed.997/1 è stata accertata la rottura di quattro coppi posti nel tratto di copertura prospiciente via della Pretura, sul lato settentrionale dell'edificio. Inoltre è stata accertata la quasi completa occlusione di un tratto di grondaia in prossimità del discendente posta sul lato occidentale dell'edificio prospiciente piazza Giuseppe Verdi. La grondaia risulta essere ostruita da materiale terroso ed erbe infestanti che in presenza di precipitazioni piovose, fa sì che le acque fuoriescono dalla stessa riversandosi sulla sottostante piazza.

Considerato che i quattro coppi rotti sono collocati in prossimità della linea di gronda, è da ritenersi molto alto il rischio di caduta degli stessi sulla sottostante Via della Pretura. Inoltre è da impedire la caduta di materiale terroso sulla sottostante piazza Giuseppe Verdi causata dall'occlusione del tratto di grondaia e del relativo discendente anche tenendo conto che per i prossimi giorni sono state diramate previsioni di maltempo con precipitazioni nevose.

Normale deterioramento del materiale aggravato dal tempo e dalle condizioni ambientali.

Segnalazione del pericolo con idonea cartellonistica. Intervento con piattaforma elevatrice, sostituzione dei coppi rotti con analogo materiale; fissaggio con schiuma degli stessi nella corretta posizione; svuotamento del tratto di grondaia occluso da detriti terrosi.

Per quanto sopra esposto, sussistono le condizioni di cui al comma 1, art. 163 del D.lgs.50/2016 e ss.mm.ii., al fine di poter garantire la pubblica e privata incolumità come descritte al punto 5, nella giornata stessa di lunedì 15 marzo, la ditta ha provveduto ad eseguire le lavorazioni previste.
