05/17-**PS.RT31/02**

Edificio B Polifunzionale in acciaio

- Relazione tecnica generale ed illustrativa- Verifica dello stato di progetto

**RELAZIONE TECNICA GENERALE ED ILLUSTRATIVA  
EDIFICIO IN CARPENTERIA METALLICA  
VERIFICA DELLO STATO DI PROGETTO**

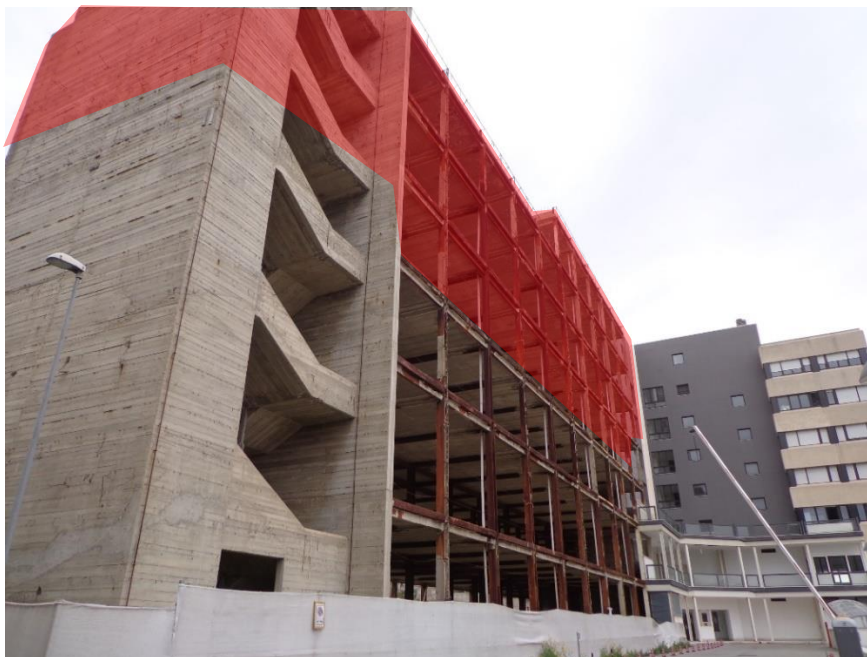
***Prospetto Nord Est – con indicazione dei piani oggetto di demolizione***

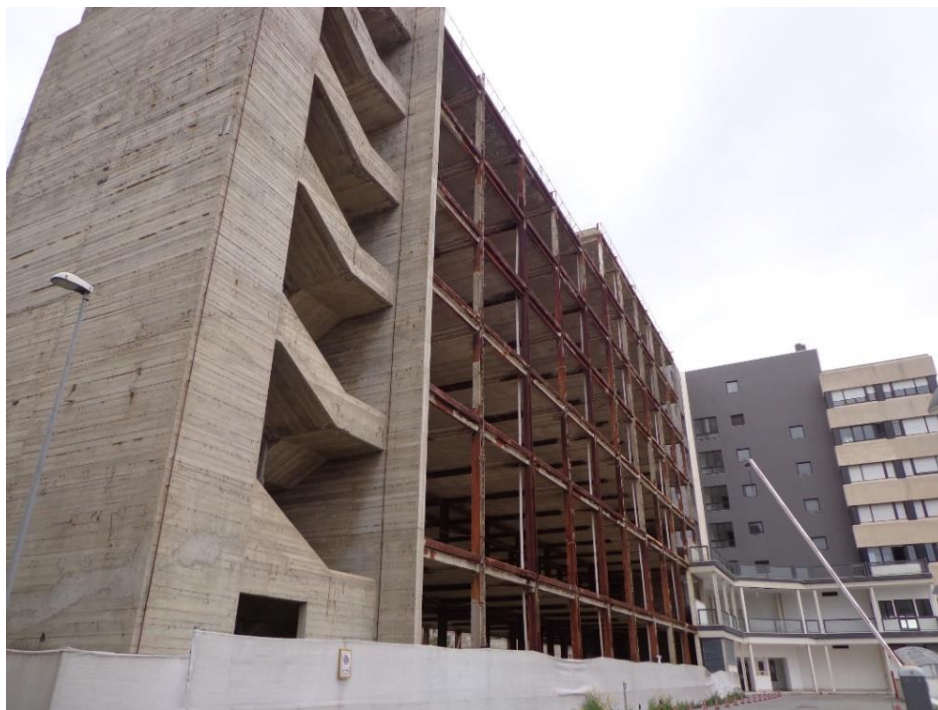
I nuclei di controvento in cemento armato sono realizzati con pareti di spessore 30cm e solette di spessore 20cm. La scala è realizzata con soletta rampante di spessore 20cm e gradini di riporto, a meno di alcune rampe che presentano travi a ginocchio estradossate.

*Prospetto Nord Est – Porzione scala con trave a ginocchio*

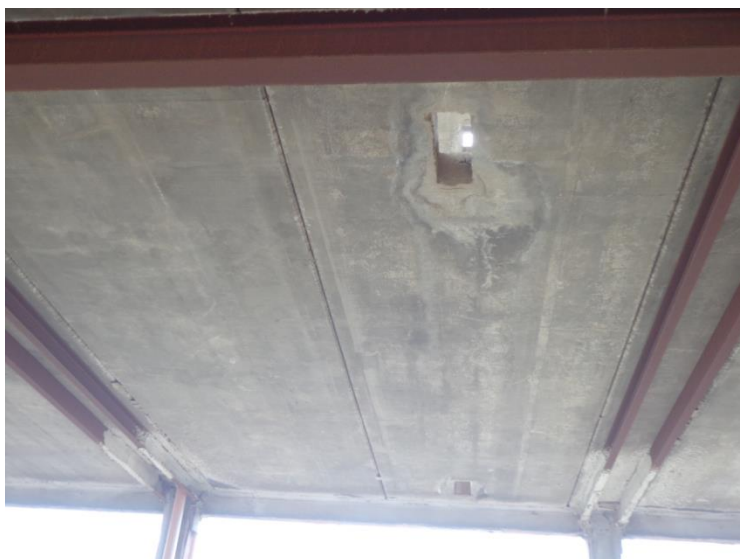
I solai sono realizzati a lastra del tipo “predalles” con alleggerimento in blocchi di polistirolo e getto di completamento per uno spessore complessivo di cm20 (4+11+5).

*Solaio – Predalles di spessore 20cm*

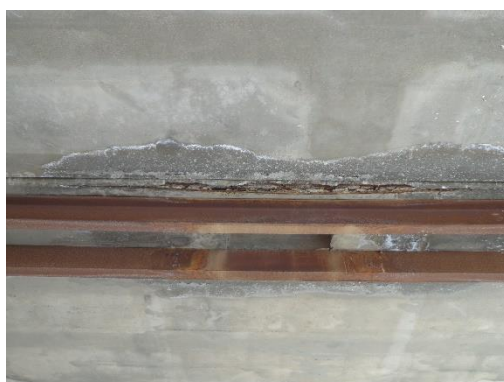
***Dettaglio Predalles/distacco del copriferro***

L'analisi dello stato di fatto evidenzia un quadro generale di ammaloramento delle strutture, soprattutto a causa dell'esposizione delle stesse agli agenti atmosferici. In particolare, mentre per i calcestruzzi si rilevano solo fenomeni localizzati di espulsione di copriferri, ossidazione delle barre di armature e dilavamenti superficiali, nel caso della carpenteria metallica le condizioni di fatto risultano peggiori. Infatti, benché i profilati non presentano segni avanzati di degrado, i bulloni che realizzano i nodi si presentano in uno stato avanzato di ossidazione.
