A G E N Z I A D E L D E M A N I O

Direzione Regionale Emilia Romagna
U.O. Servizi Tecnici

Oggetto: – EX CASA DI GUARDIA SOSTEGNO GRASSI BOD0060/PARTE - PORZIONE DI IMMOBILE DEMANIALE CENSITO AL C.F. DEL COMUNE DI BOLOGNA AL FG. 57 MAPP. 35 SUBB.1-2, E MAPP. 127– Intervento di somma urgenza per eliminazione pericolo e ripristino delle condizioni di sicurezza

VERBALE LAVORI DI SOMMA URGENZA

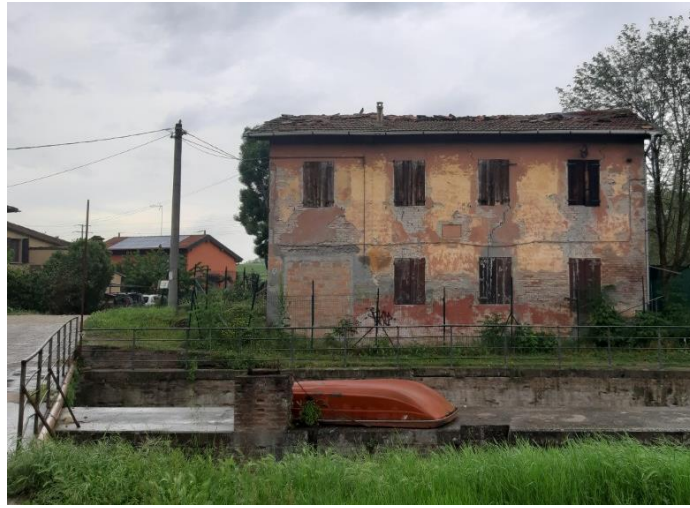
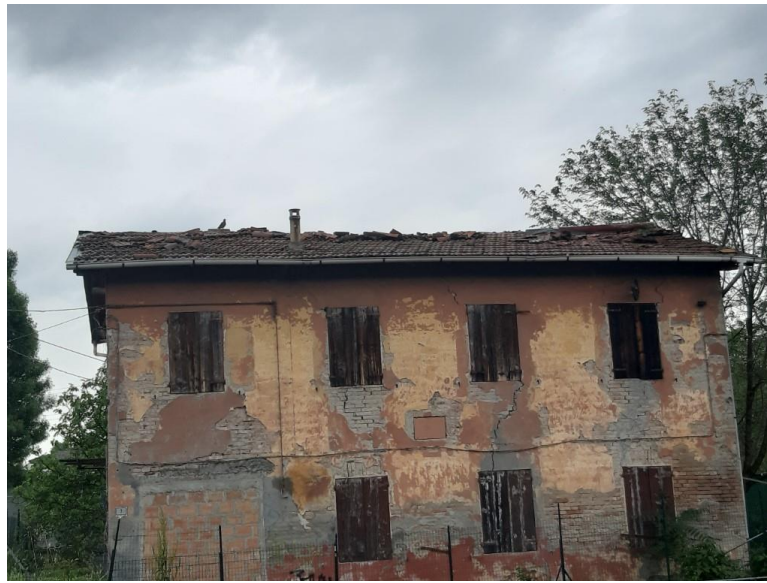
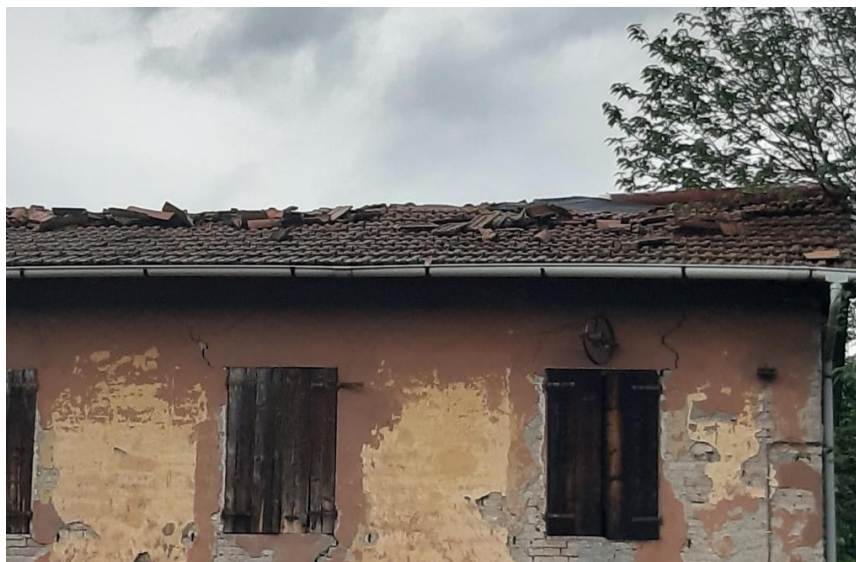
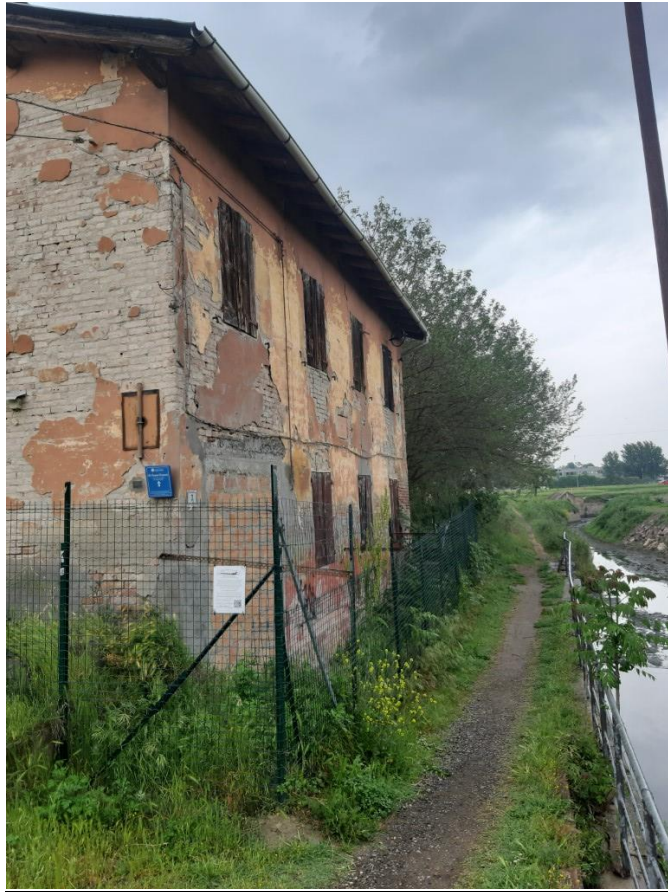
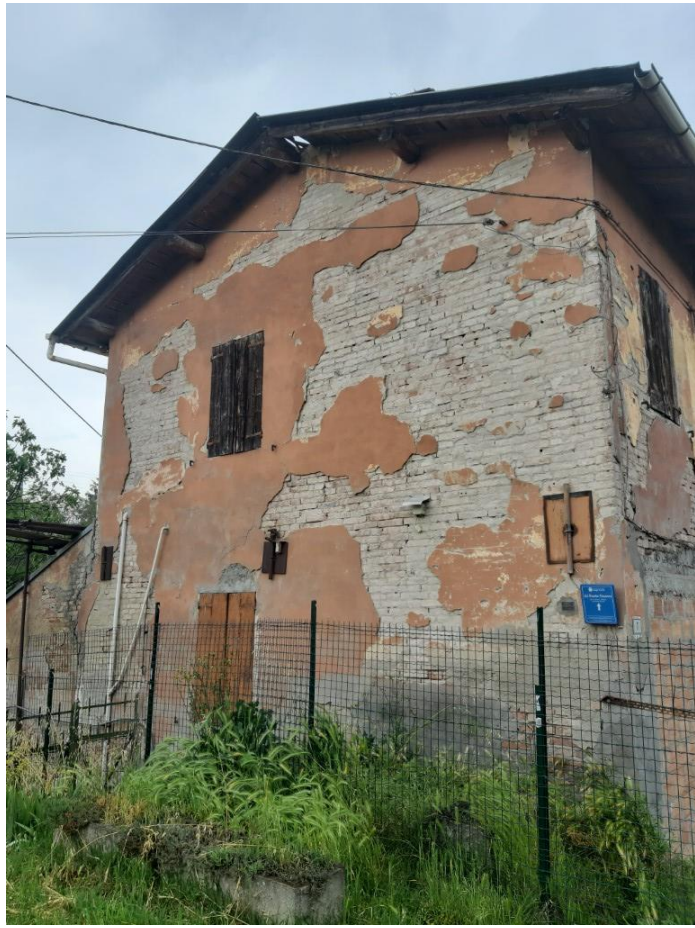
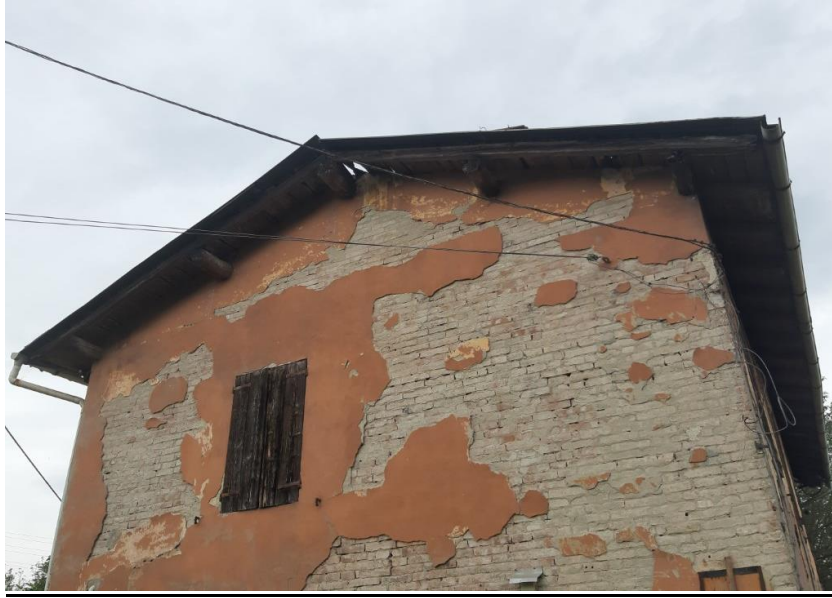
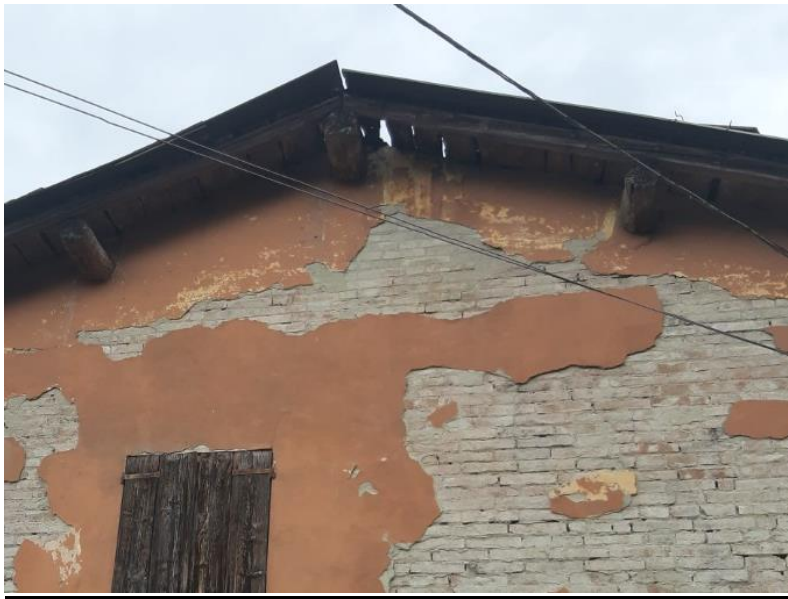
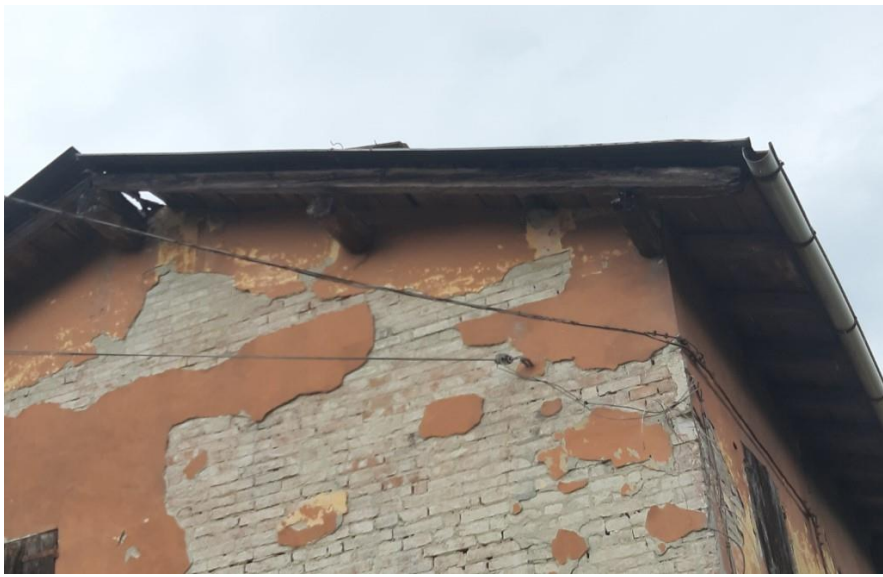
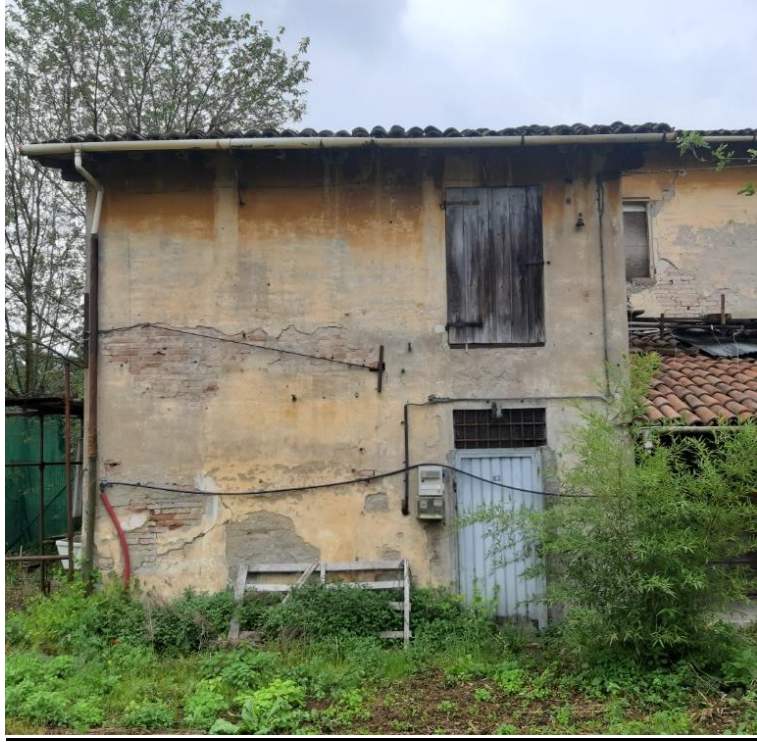
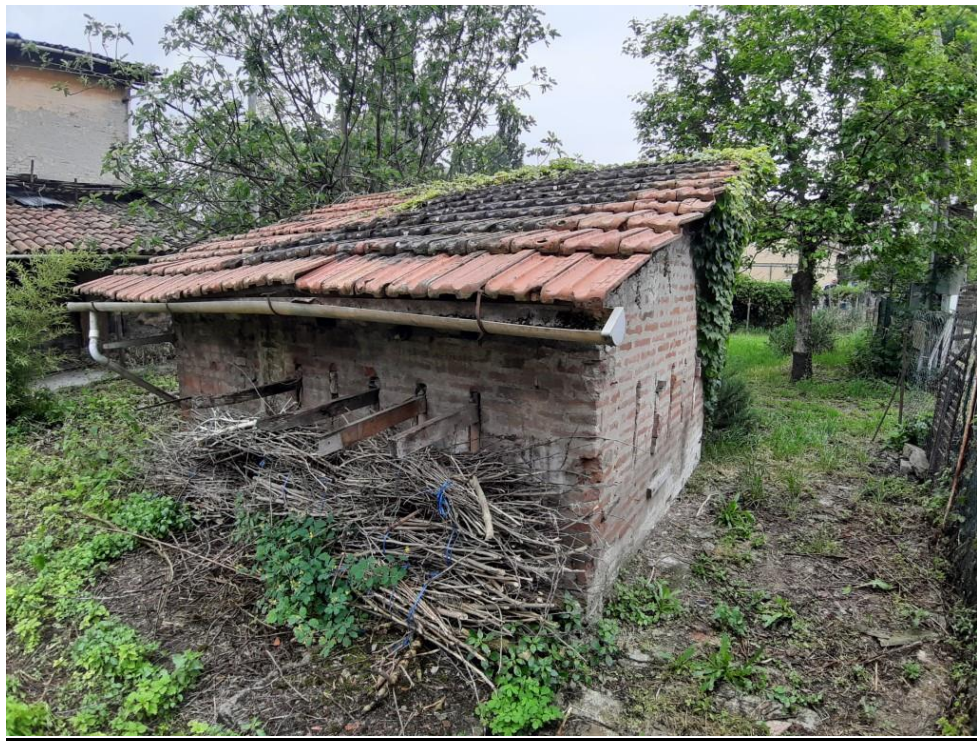
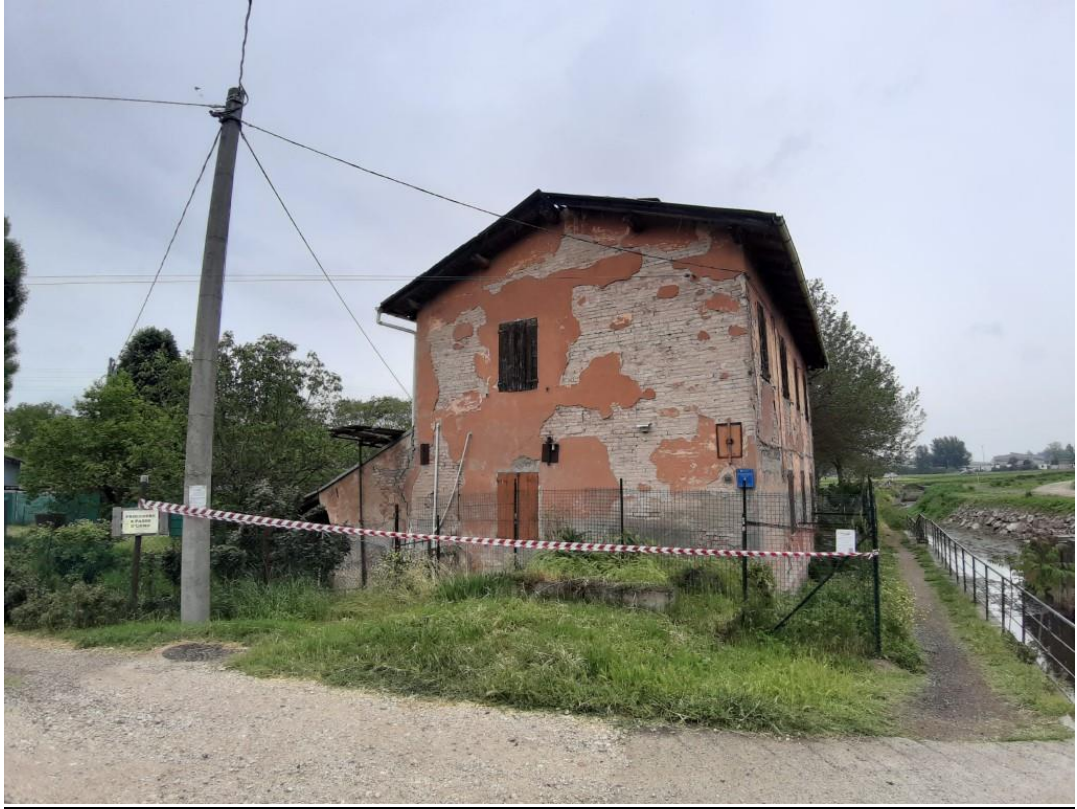
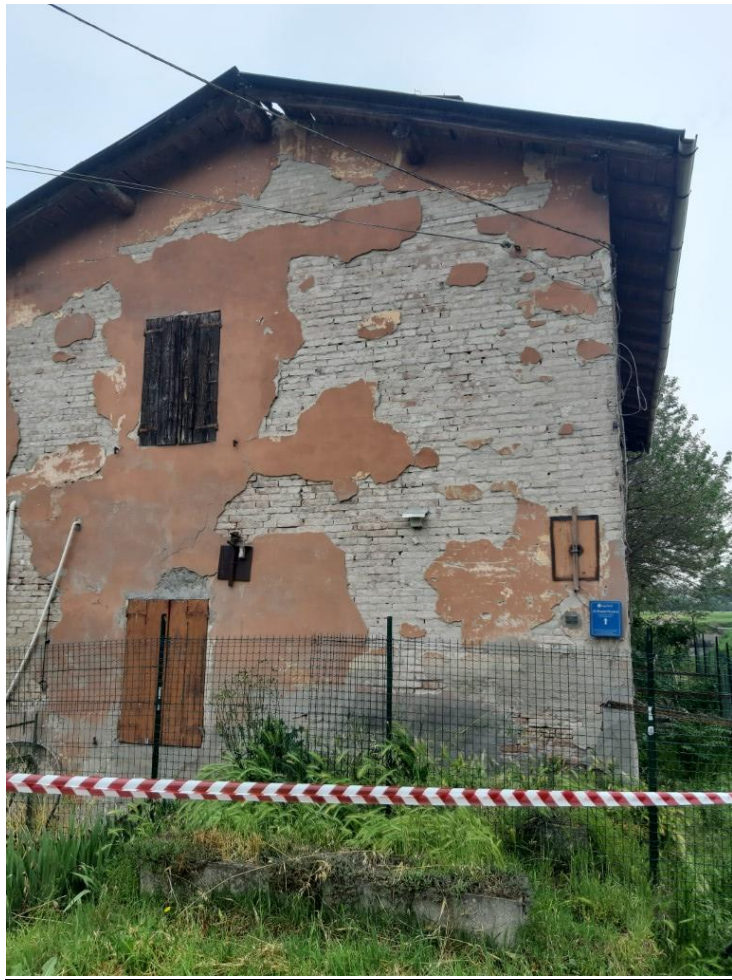
DOCUMENTAZIONE FOTOGRAFICA

Raggiunto l'immobile in questione, si è subito constatato che alcuni elementi della falda di copertura prospiciente sul percorso pedonale e ciclabile, risultano rimossi dalla loro posizione ordinaria. Di fatto anche i coppi costituenti il colmo di copertura sono scivolati verso il basso. Anche nel prospetto laterale, gli elementi di copertura, legname di orditura principale e secondaria, grondaia, risultano sconnessi dal resto della struttura, ed in fase di imminente distacco dal loro alloggiamento.

Inoltre, sempre sul prospetto laterale, una delle travi a vista della copertura, è in pessimo stato di conservazione con evidente segni di cedimento dal proprio alloggiamento e prossima a cadere su di un cavo di corrente elettrica, con conseguente possibile rottura dello stesso.

Infine, anche sul prospetto interno, non essendo il lotto interamente recintato, le condizioni della copertura determinano la necessità di delimitare il fabbricato con idonea recinzione di sicurezza.

- Rimozione degli elementi pericolanti (coppi e altro) dalla falda di copertura prospiciente sul passaggio pedonale/ciclabile e del prospetto laterale;
- Rimuovere o se possibile consolidare, le due travi di dello sporto di copertura sul prospetto laterale e relativo tavolato;
- Realizzazione di una recinzione di sicurezza posta a idonea distanza dal fabbricato nella parte interna, mediante collocazione di pannelli di rete grigliati h. 2,00 mt da rendere solidali fra loro;
- Chiusura dei tratti di recinzione del lotto che ad oggi risultano mancanti;
- Taglio della vegetazione infestante nella porzione de compendio adiacente il percorso pedonale/ciclabile;
