Verifiche della vulnerabilità sismica degli immobili costituenti la
Caserma Masotto, sita nel Comune di Messina.
CIG: 71212999D5

R05 Relazione del piano delle indagini

R05 – RELAZIONE DEL PIANO DELLA INDAGINI

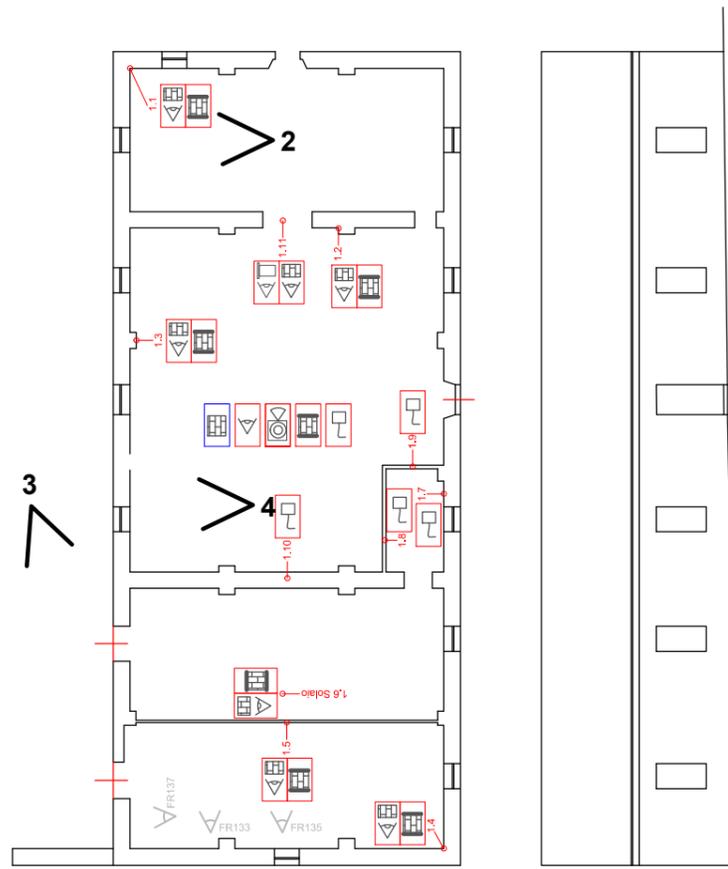
Pal. 1

Pianta

Prospetto laterale

Prospetto frontale

Di seguito si riportano le planimetrie dei singoli edifici con indicate le prove effettivamente eseguite. Le poche modifiche apportate al piano di indagine approvato riguardano esclusivamente la posizione, che è stata scelta in maniera più conveniente ed efficace.

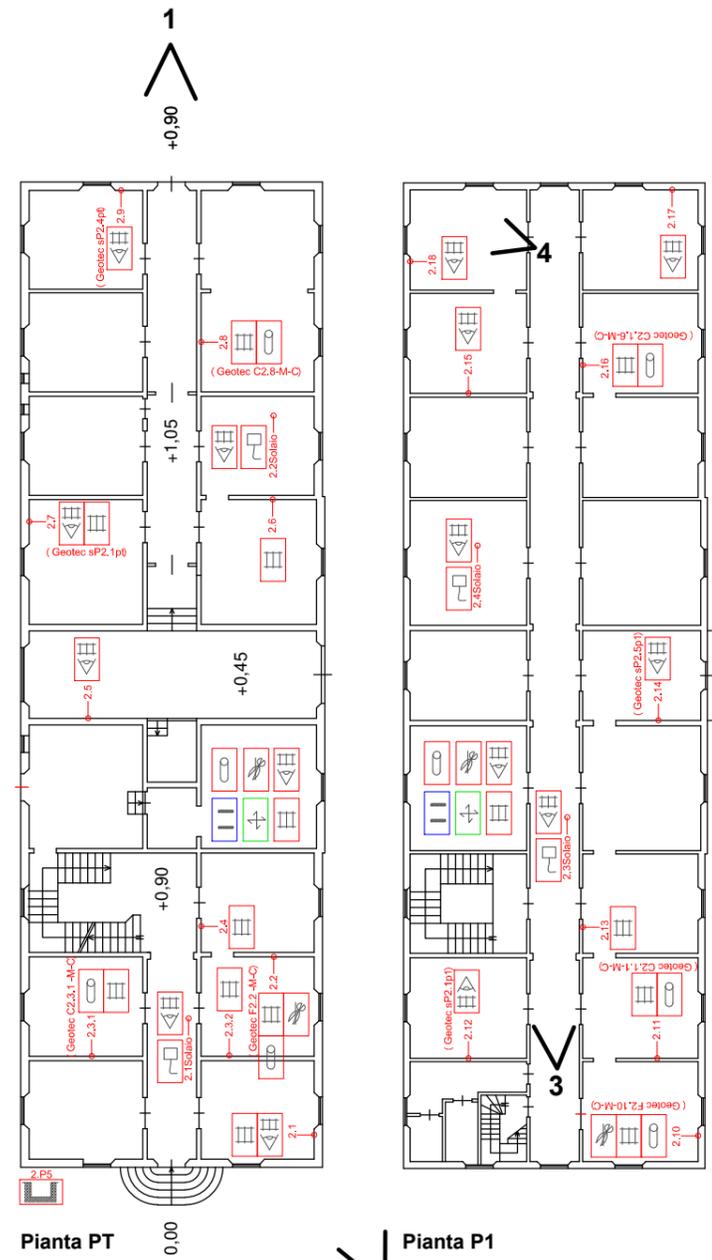
Pal. 2

Pianta PT

Pianta P1

Prospetto frontale

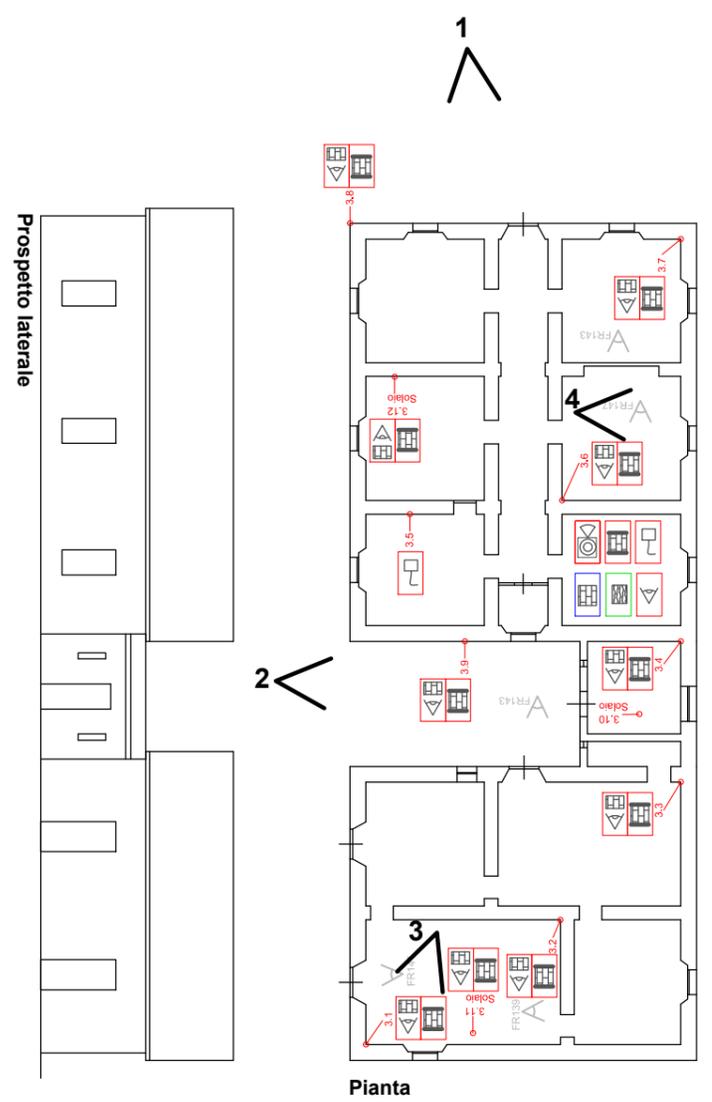
Pal. 3

Pianta

Prospetto frontale

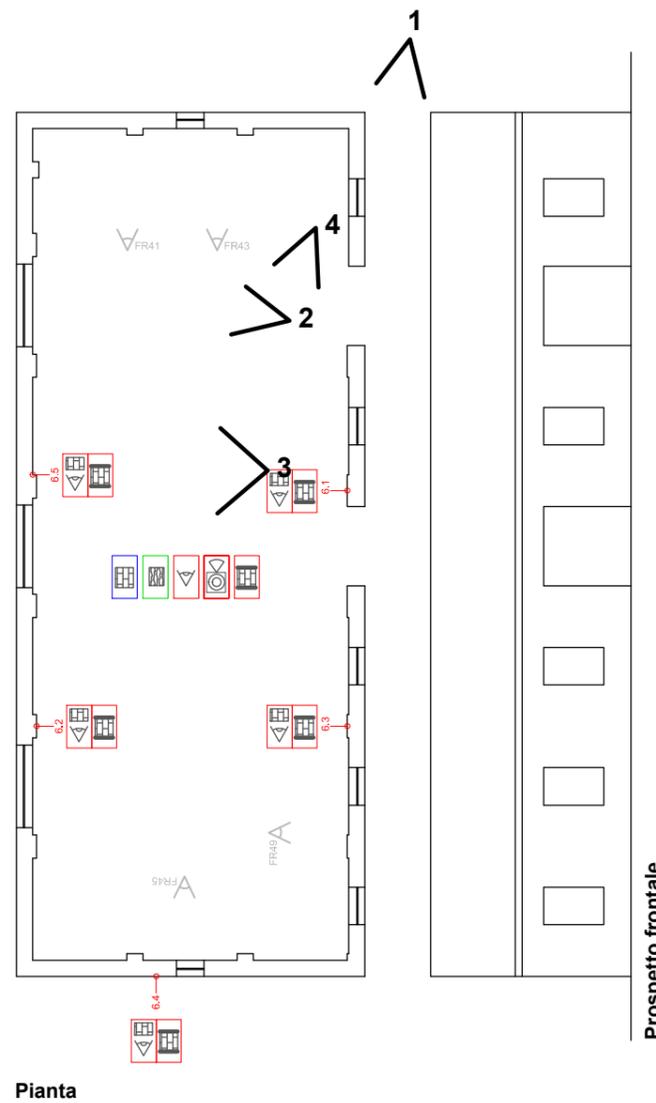
Pal. 6

Prospetto laterale

Pianta

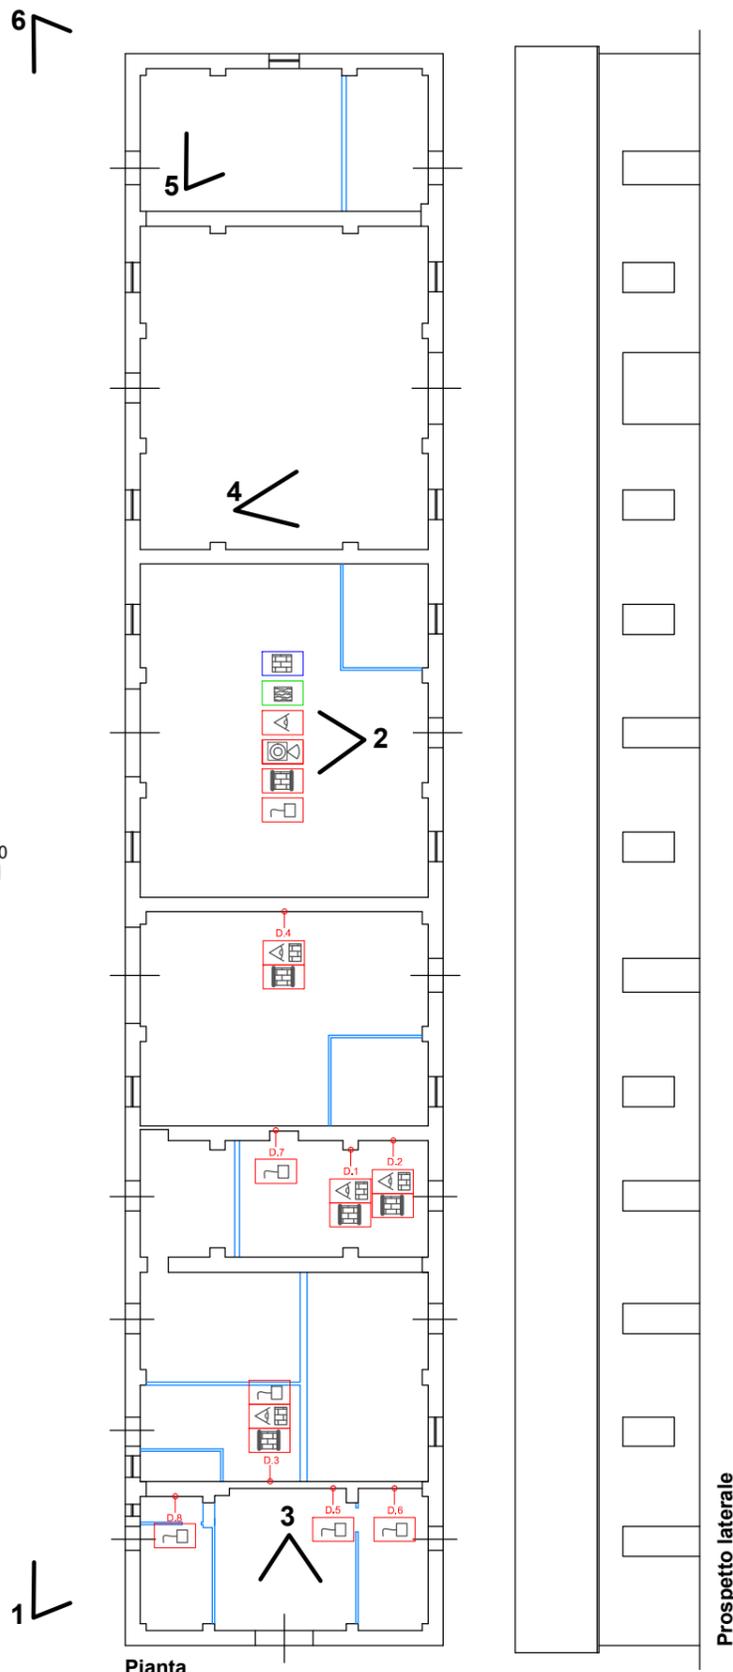
Pal.D

Pianta

Prospetto laterale

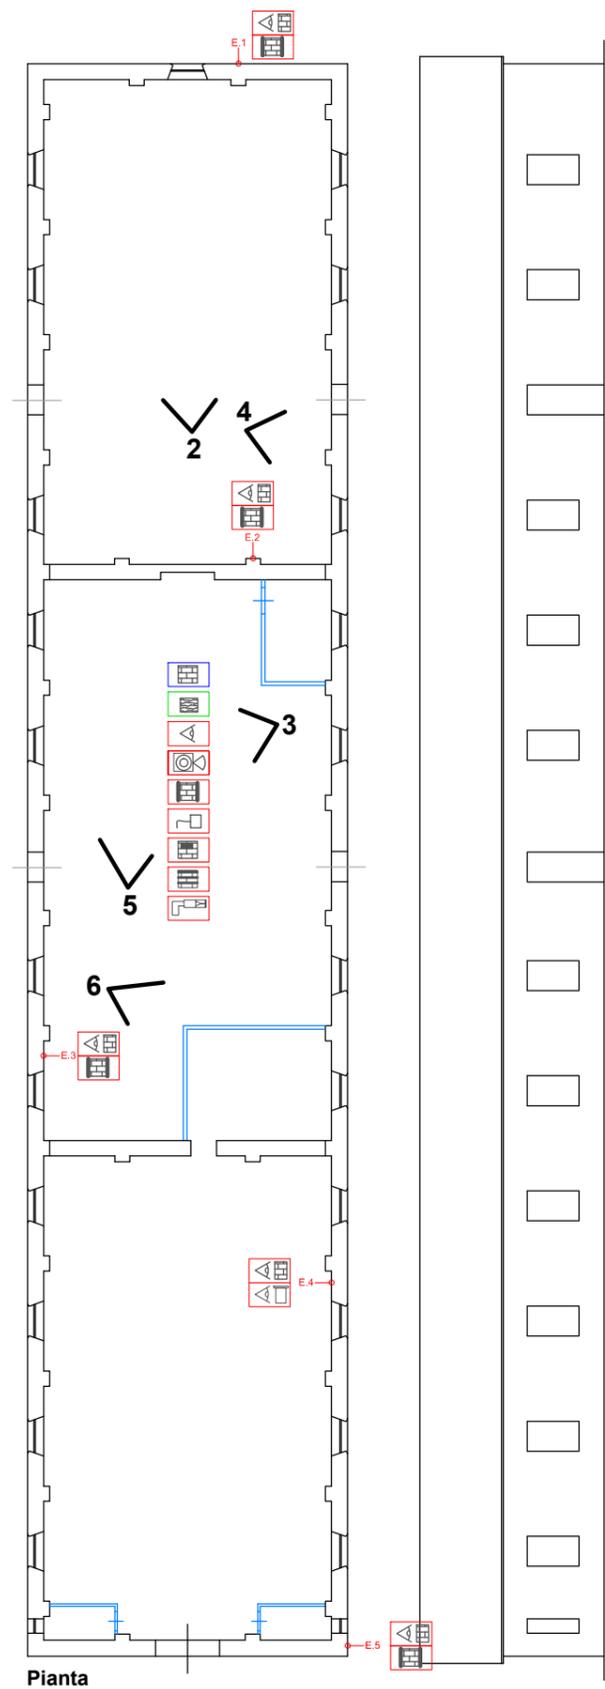
Pal. E

Pianta

Prospetto laterale

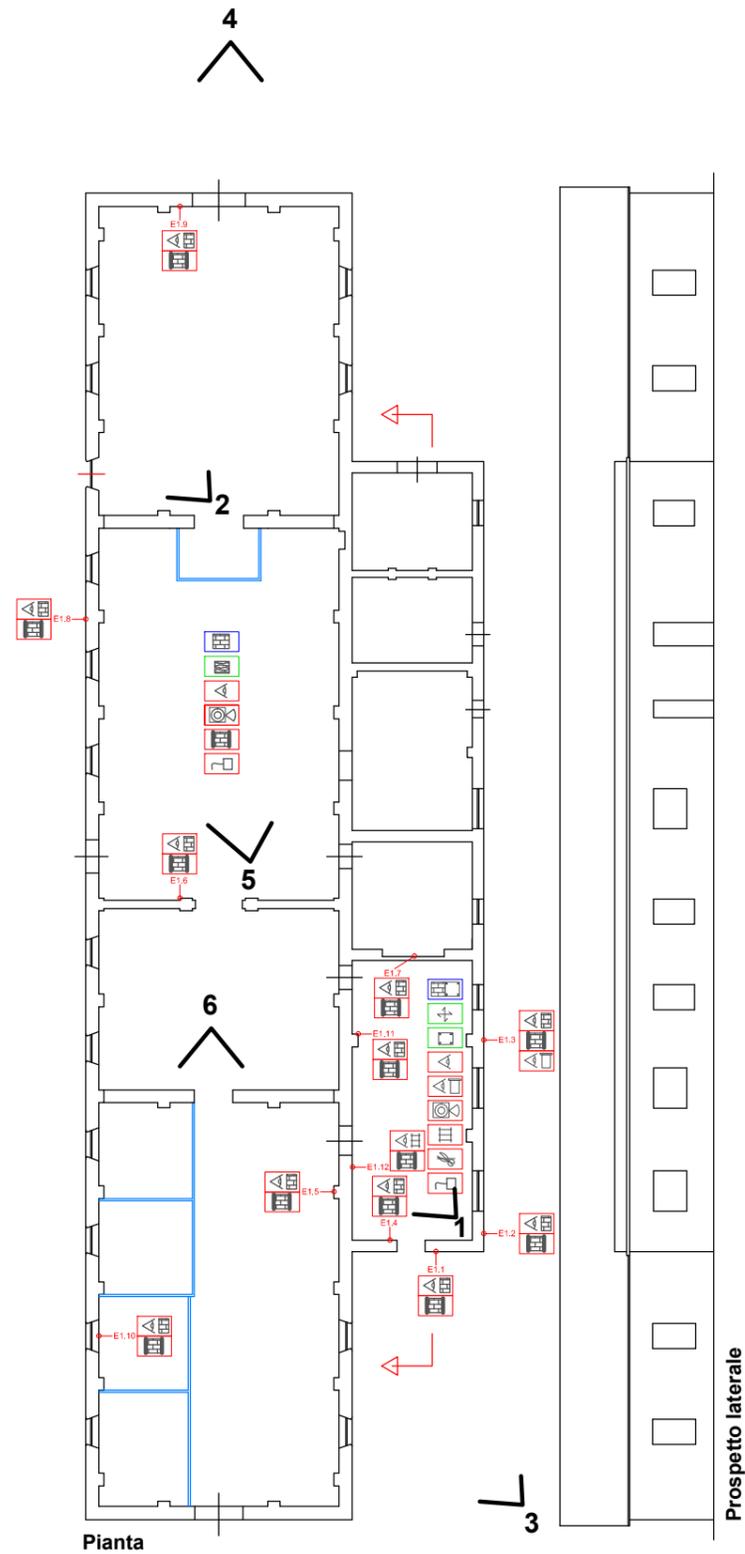
Pal.E1

Pianta

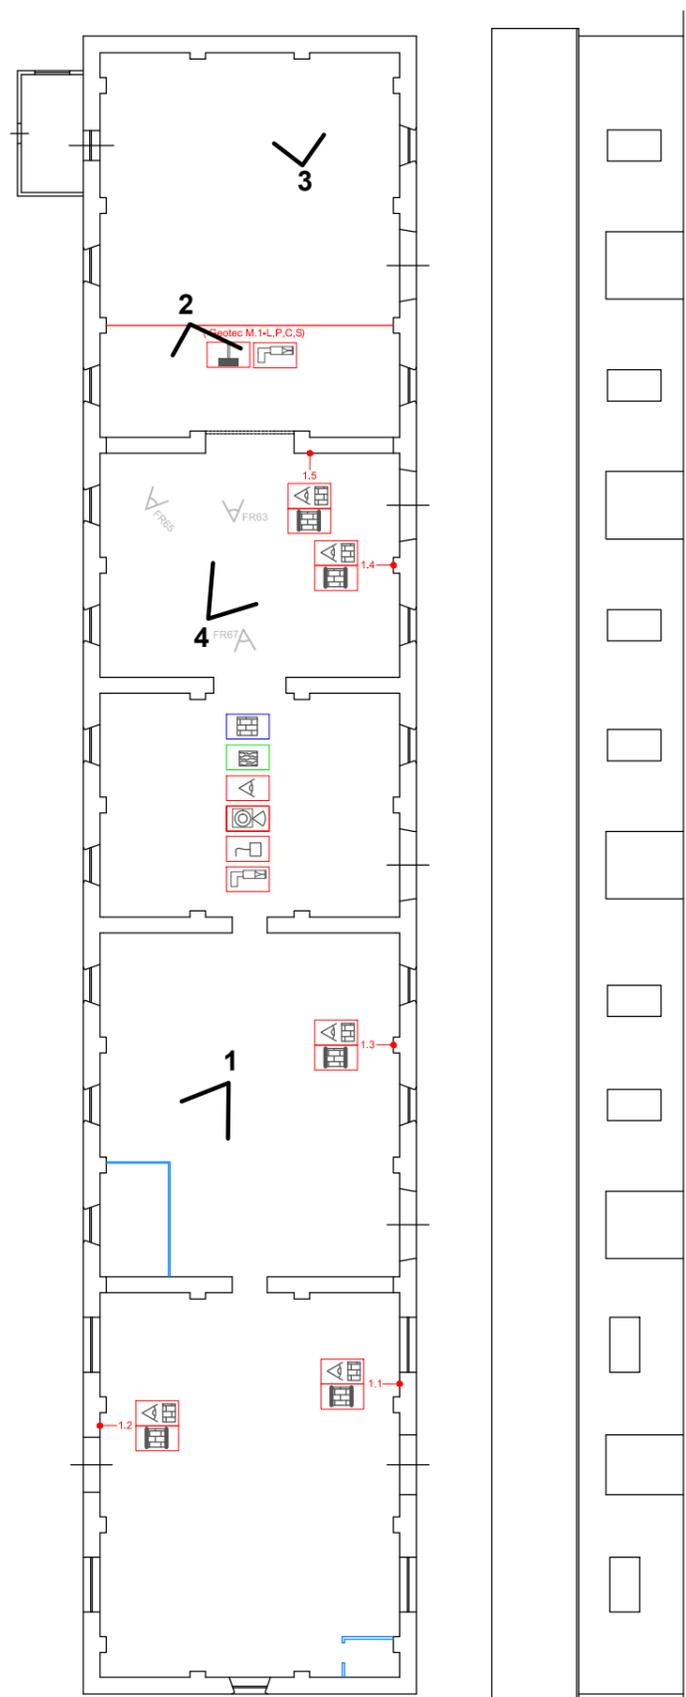
Mag.1

Pianta

Prospetto laterale

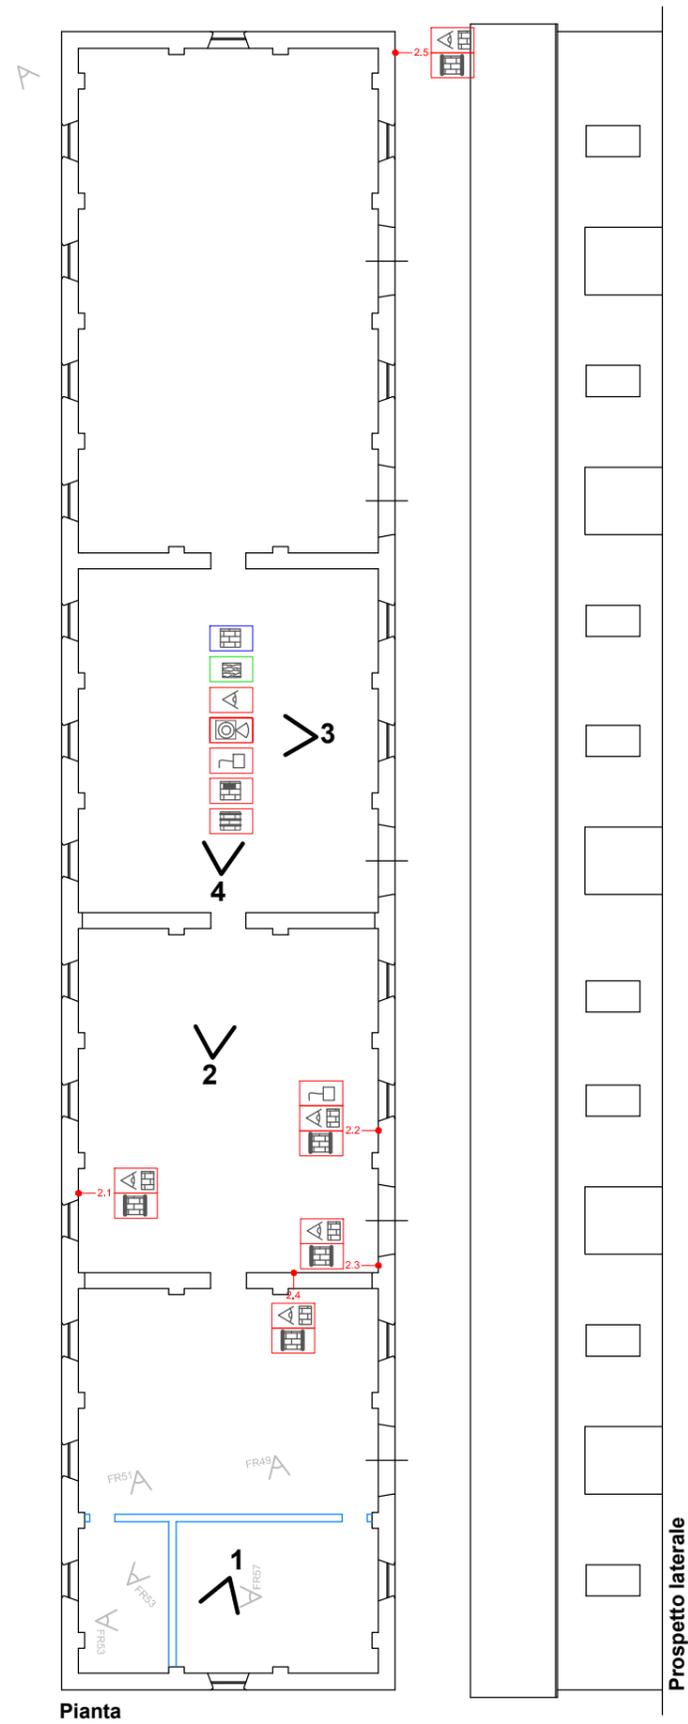
Mag.2

Pianta

Prospetto laterale

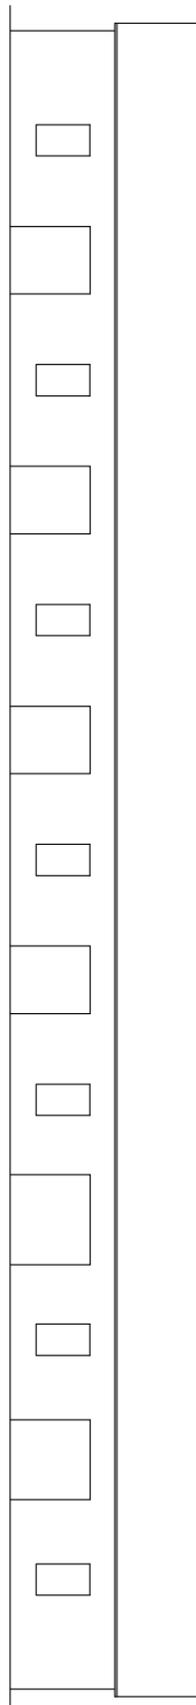
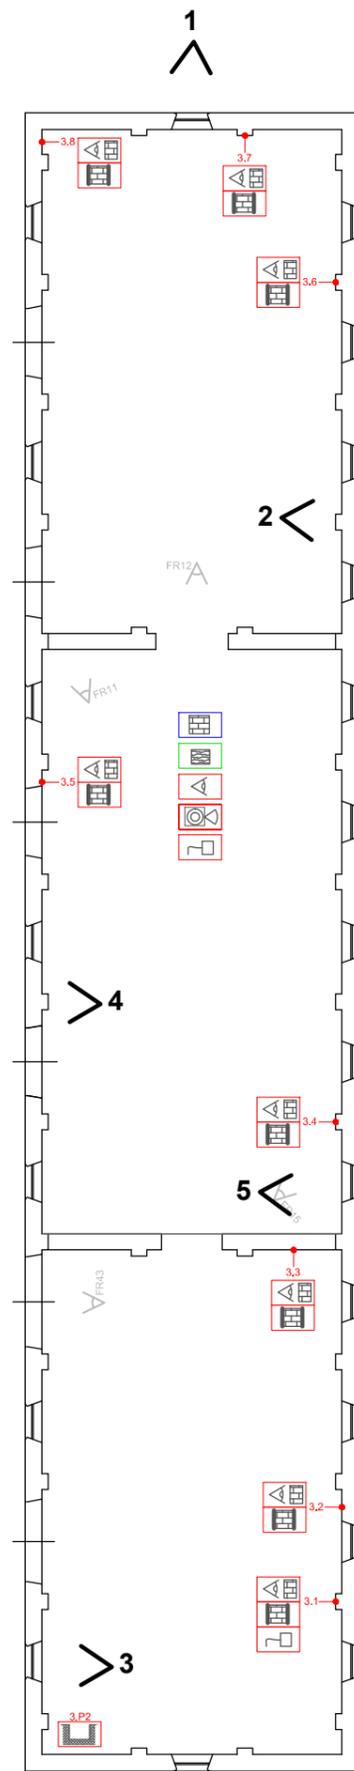
Mag.3

Prospetto laterale

Pianta

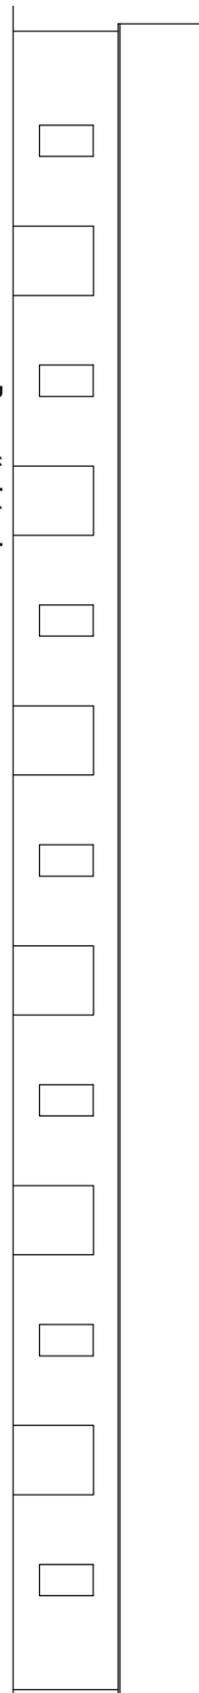
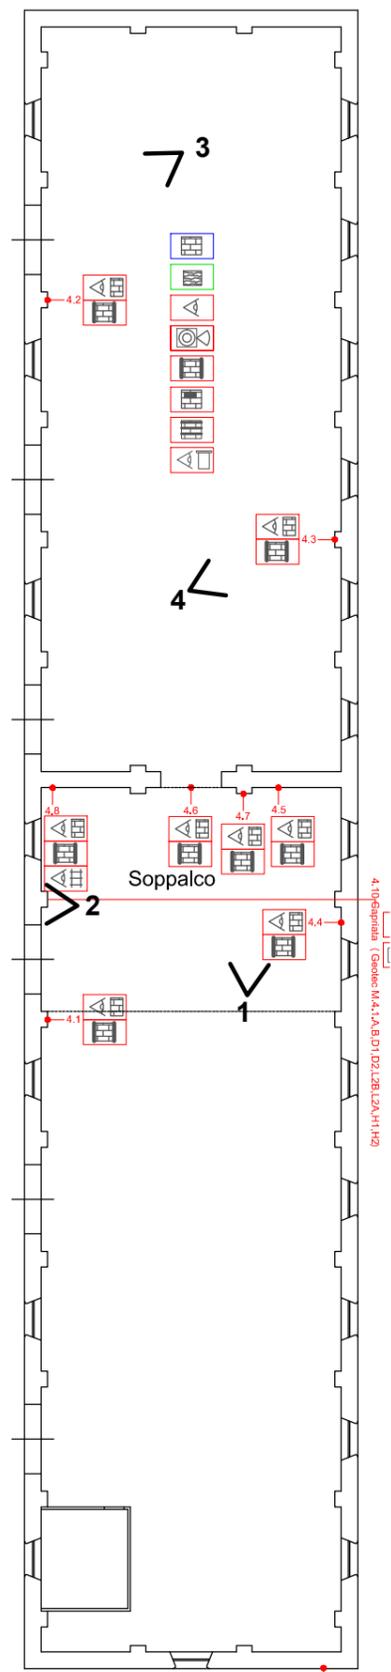
Mag.4

Prospetto laterale

Pianta

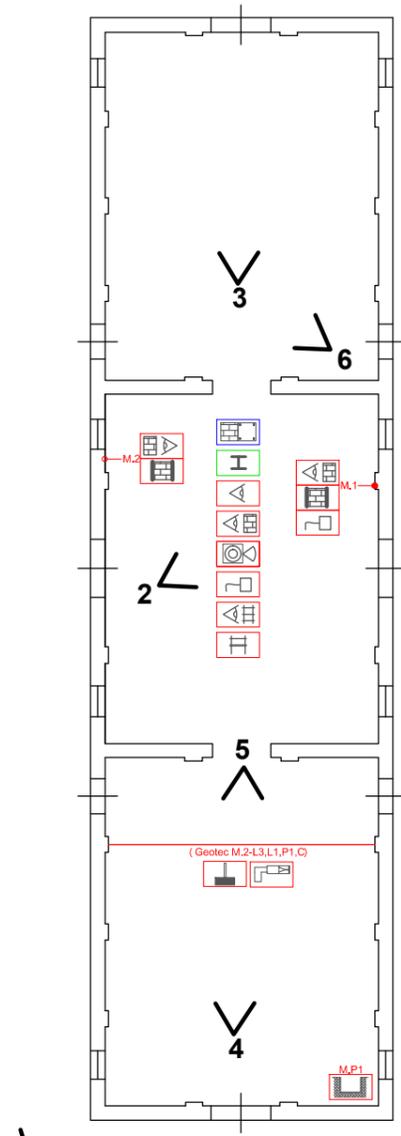
Pal. M

Prospetto laterale

Pianta
