RISTRUTTURAZIONE E RIFUNZIONALIZZAZIONE DEL COMPLESSO  
IMMOBILIARE DENOMINATO “EX CASERMA FLORESTANO PEPE”  
SITO IN VIA CORDOPATRI – VIBO VALENTIA (VV) DA DESTINARE A  
SEDE DELLA AGENZIA DELLE ENTRATE DI VIBO VALENTIA.  
SCHEDA VVD0011

RELAZIONE TECNICA SPECIALISTICA SUGLI  
ASPETTI STRUTTURALI

### VERIFICA DI VULNERABILITA' SISMICA

CODICE D'IDENTIFICAZIONE	ELABORATO
08/18- <b>VV.RT 01/01</b>	Relazione tecnica specialistica sugli aspetti strutturali

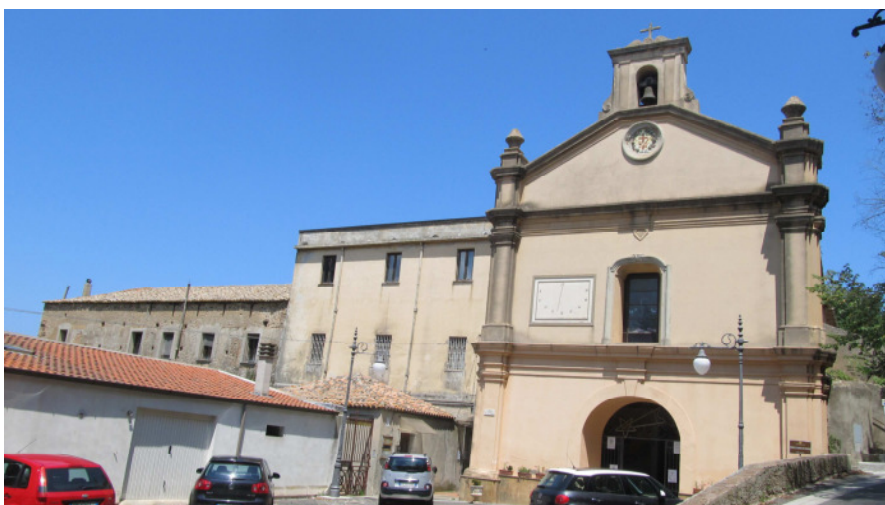
Tale edificio è integrato in un complesso organismo edilizio composto da diversi edifici che risultano reciprocamente connessi come schematicamente indicato nella immagine che precede e nelle successive, in tale sede si specifica che il presente studio è relativo al complesso edilizio dell'ex Convento (Corpo A e B) fatta eccezione per la chiesa (vedi immagine seguente).

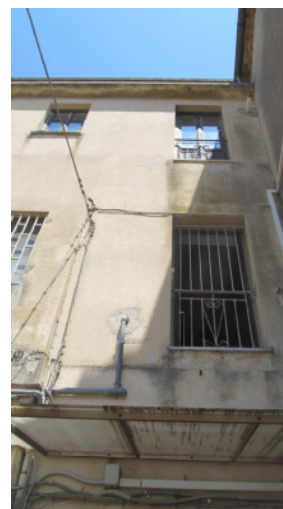
Verticale di connessione fra chiesa ed ex convento

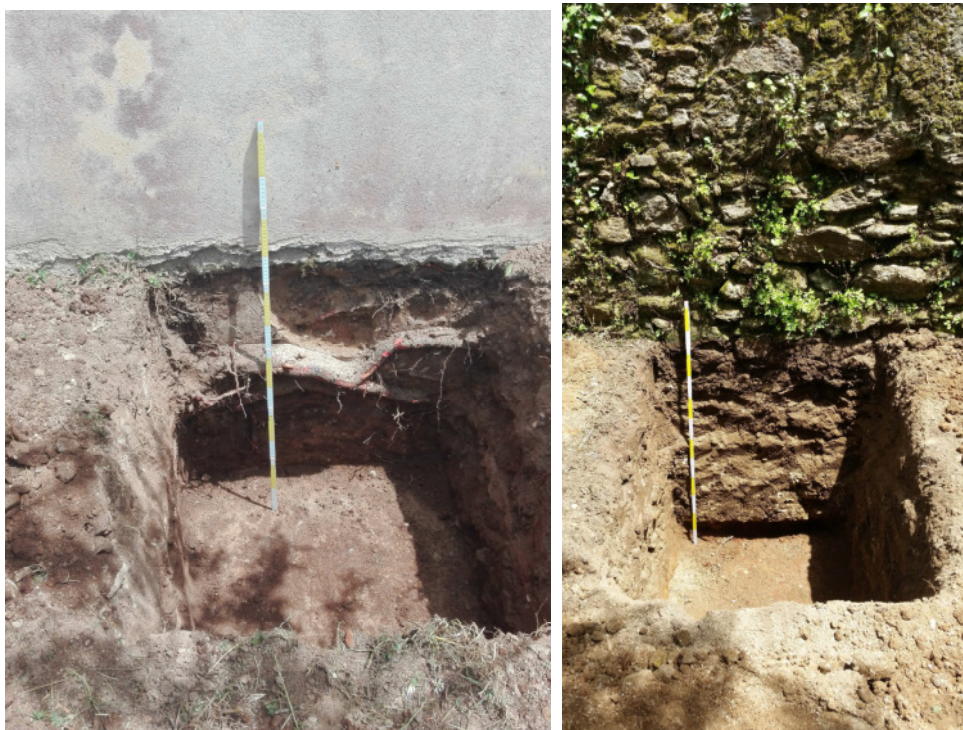
Il piano di fondazione dell'intero complesso è dislocato su tre livelli, per evidenti esigenze di adattamento alla morfologia dei luoghi. Le strutture di fondazione sono realizzate in muratura di pietrame identiche a quelle

delle pannellature in elevazione, nei luoghi investigati il piano di fondazione si attesta ad una quota di circa -1.00 metri rispetto al piano campagna (vedi immagini seguenti).

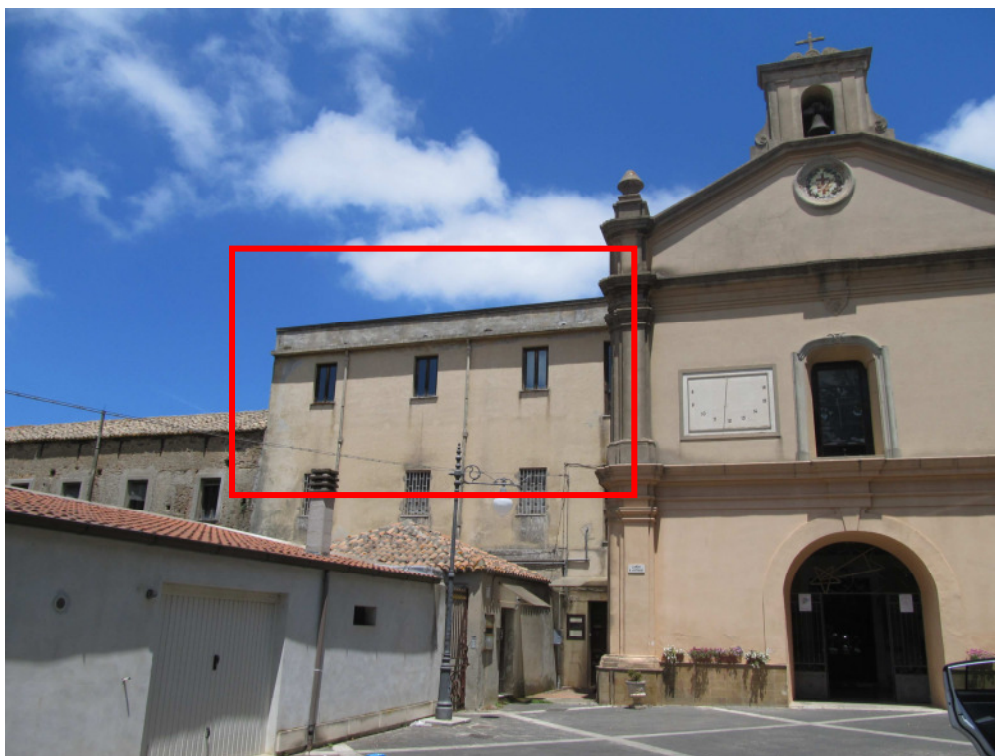
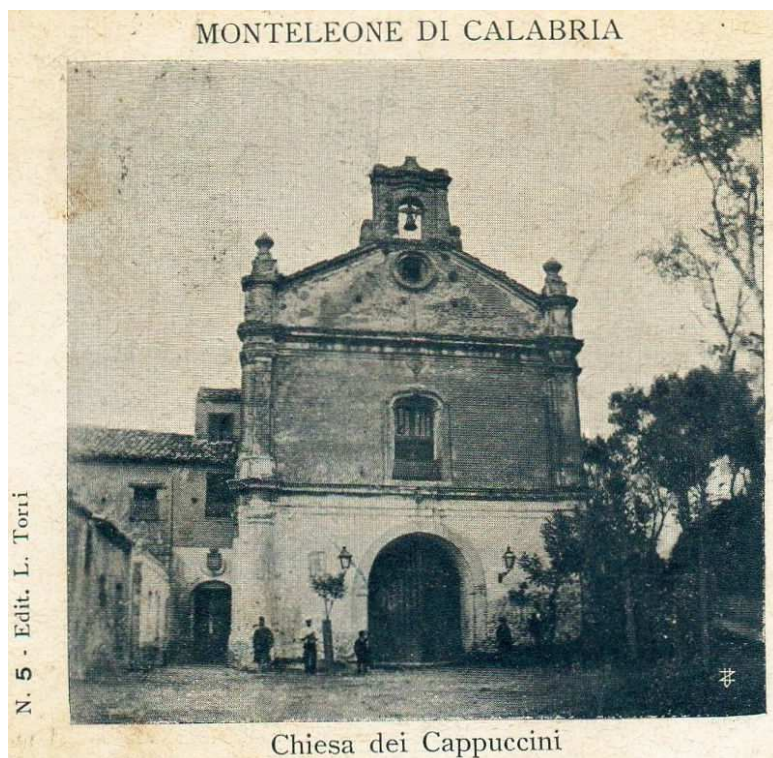
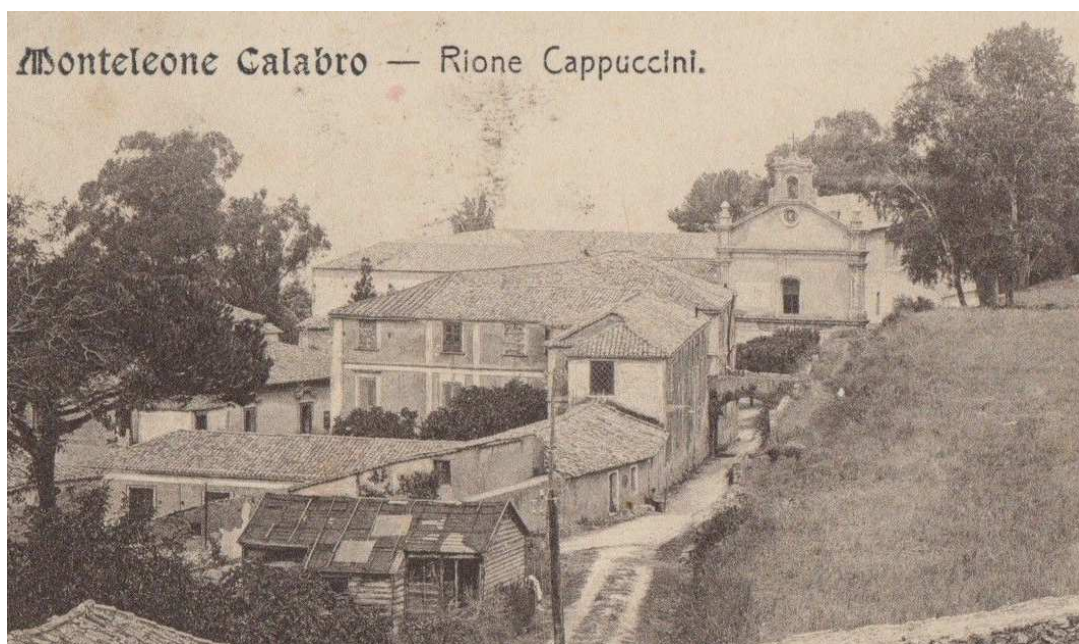
Foto storiche del complesso.

Il complesso è prevalentemente realizzato quasi interamente in muratura a conci di pietrame disordinato fanno eccezione alcune porzioni murarie in blocchi di laterizi semipieni realizzate al piano primo, certamente in epoca successiva. Ciò in occasione di consistenti interventi di rifunzionalizzazione al fine di ridefinire l'organizzazione planimetrica degli ambienti. Stessa tipologia di magistero e materiali sono stati impiegati per la realizzazione di una sopraelevazione (piano secondo) che insiste sul Corpo A nell'immediate adiacenze del corpo Chiesa, come evidenziato nell'immagine seguente e nelle foto storiche di seguito riportate.

Si sottolinea che le opere realizzate e sopra appena tratteggiate, non sempre hanno seguito una corretta logica strutturale, in quanto molte delle pannellature realizzate sono state collocate non in corrispondenza delle murature sottostanti bensì in "falso" rispetto alle stesse. Assolvendo il tal modo prettamente funzione di divisorio per i vari ambienti, tuttavia parte delle stesse sono state dotate in sommità di cordolatura in cemento armato

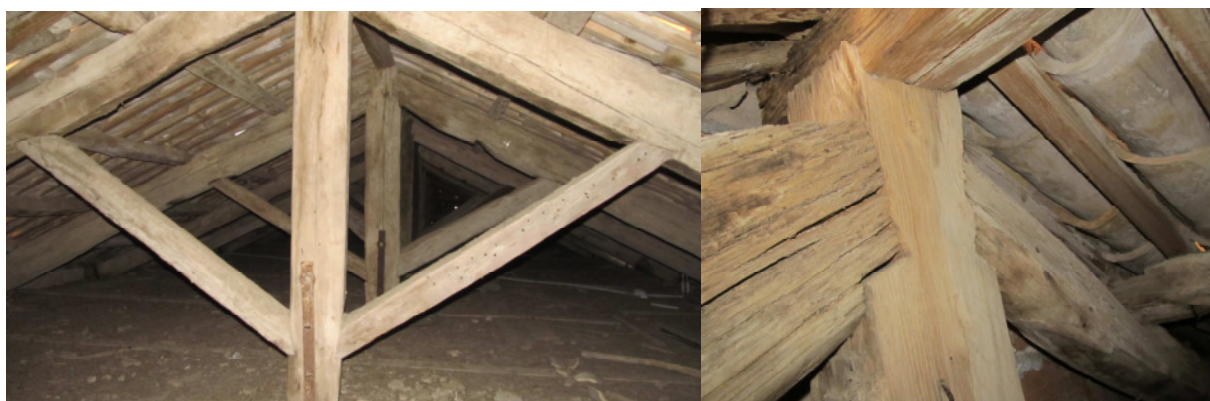
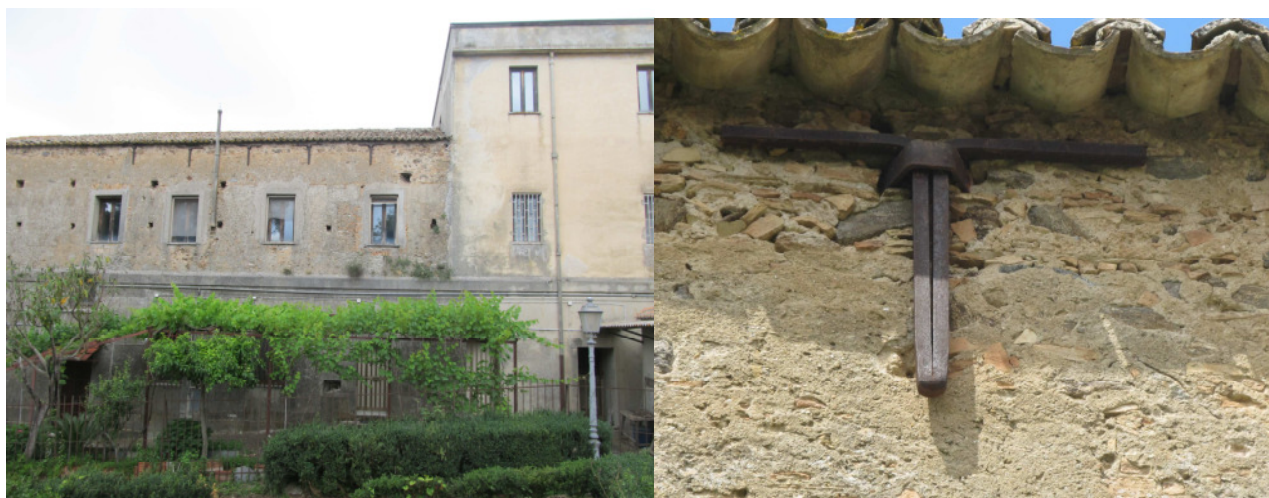
Le suddette coperture inclinate, si presentano per il corpo A presidiate da capriate lignee, dove gli elementi catene sono dotate di capochiave a paletto in acciaio attestati sulle murature d'ambito, agendo in tal modo come presidio antiribaltamento per le stesse pannellature, l'interasse medio è pari a circa 2.00 metri.

Lo stato di conservazione degli elementi lignei non appare ottimale, sugli stessi elementi tiranti è attestato un tavolato ligneo allo scopo di costituire un (precario) piano di calpestio per l'accessibilità a fini manutentivi del volume tecnico sottotetto.

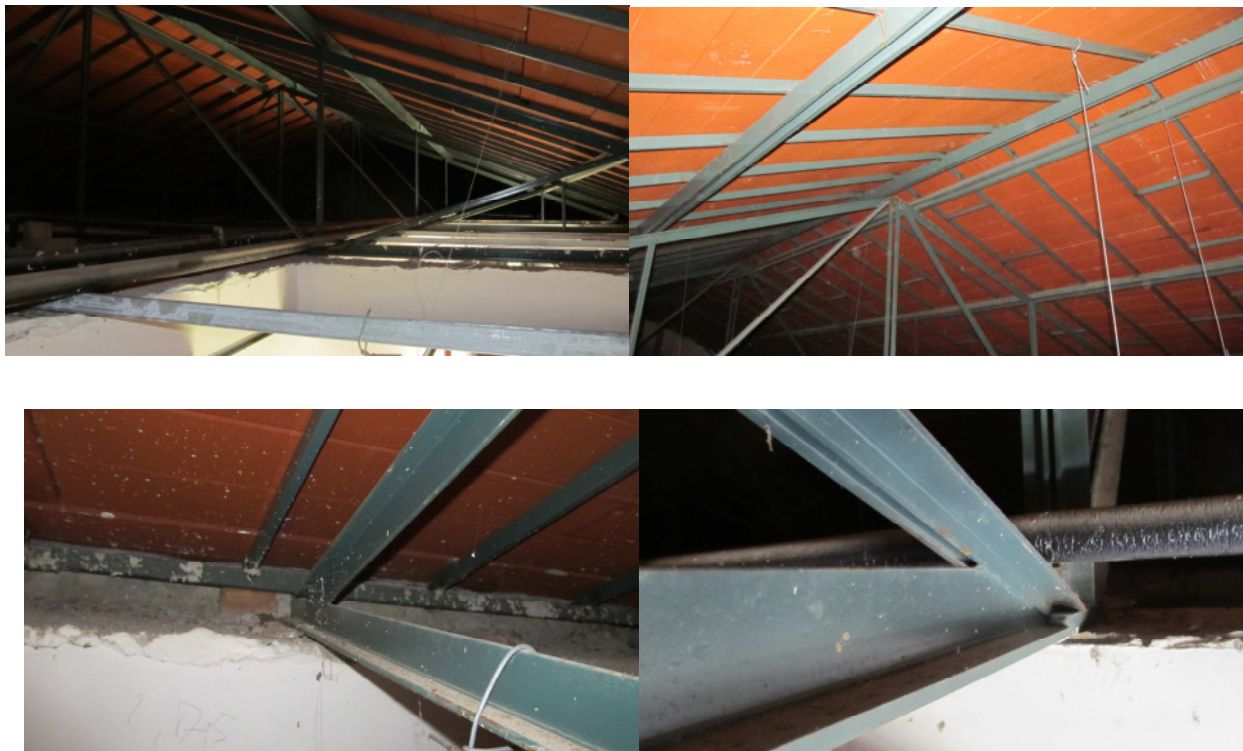
Per il corpo B, le strutture di copertura sono realizzate con capriate metalliche con ordito secondario costituito da tavelloni in laterizio sui quali è assicurato il manto di copertura in tegole.

Le suddette membrature metalliche sono quindi attestate sul cordolo perimetrale in cemento armato e tramite lo stesso esercitano per attrito una azione di contenimento antiribaltamento sulle murature d'ambito, la cui efficacia è comunque tutta da verificare.

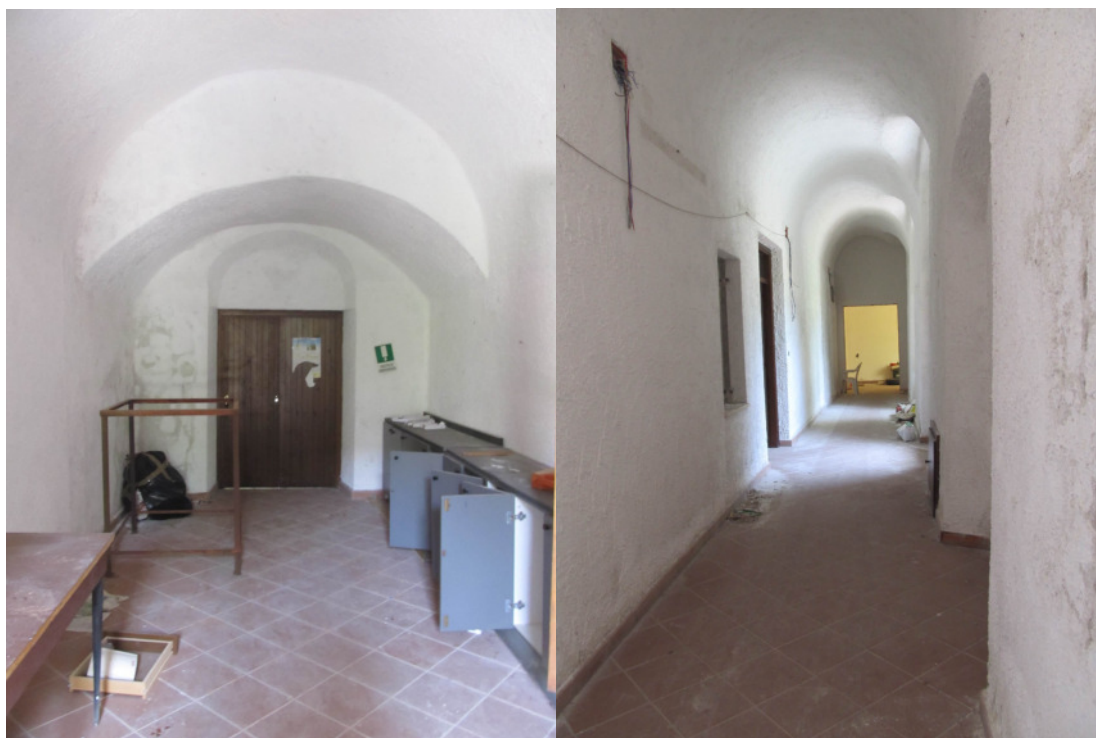
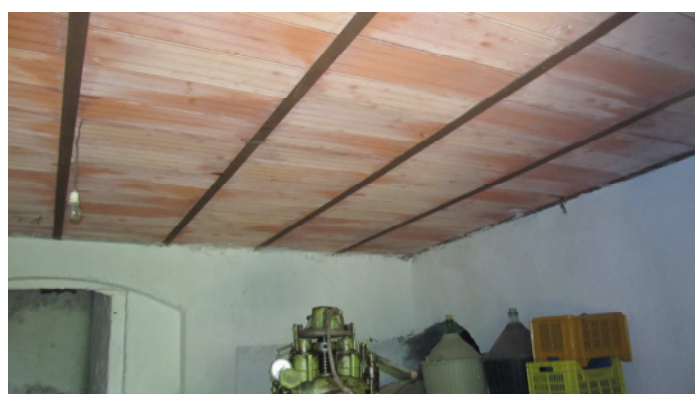
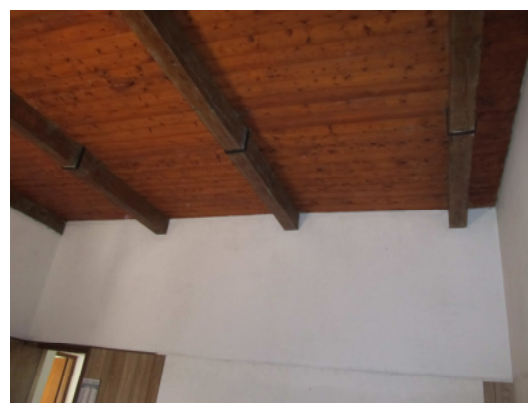
I piani di calpestio dei vari livelli sono presidiati da diverse tipologie di elementi, essi variano da strutture ad asse curvilineo al piano terra e seminterrato, quali volte a botte (prevalentemente) a strutture a comportamento flessionale quali solai piani con strutture portanti in acciaio e legno.

Tali caratteristiche tecnologiche e geometriche conferiscono ai sensi della normativa vigente la proprietà di impalcati NON RIGIDI per sollecitazioni nel proprio piano.

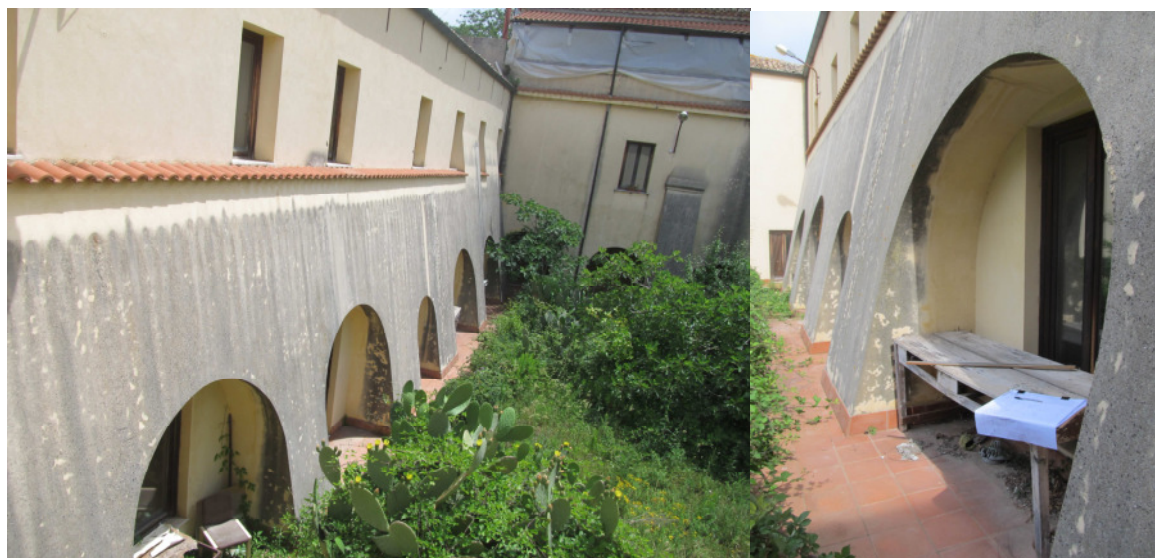
Al piano terra del corpo A, in corrispondenza delle murature prospicienti il chiostro interno sono state realizzate in accostamento ed in epoca successiva all'impianto delle strutture ad arco con spessore variabile in altezza con funzione di "contrafforte" e quindi di stabilizzare nei confronti di fenomeni di ribaltamento le murature in elevazione.

Tale morfologia e tecniche di realizzazione rendono i predetti presidi efficaci come detto per azioni di ribaltamento delle murature del piano terra, tuttavia non appaiono efficacemente collegate alle strutture originario per azioni agenti nel piano delle stesse, pertanto nella schematizzazione per le verifiche globali non si è tenuto conto della loro presenza.
