RISTRUTTURAZIONE E RIFUNZIONALIZZAZIONE DEL COMPLESSO
IMMOBILIARE DENOMINATO “EX CASERMA FLORESTANO PEPE”
SITO IN VIA CORDOPATRI – VIBO VALENTIA (VV) DA DESTINARE A
SEDE DELLA AGENZIA DELLE ENTRATE DI VIBO VALENTIA.
SCHEDA VVD0011

RAPPORTI DI PROVA

Verifica ed indagini effettuate presso il Convento S. Antonio dei Padri Cappuccini, sito nel centro storico del Comune di Vibo Valentia (VV) alla via F. Cordopatri

Rapporto di prova n. 091/2018 del 18 giugno 2018

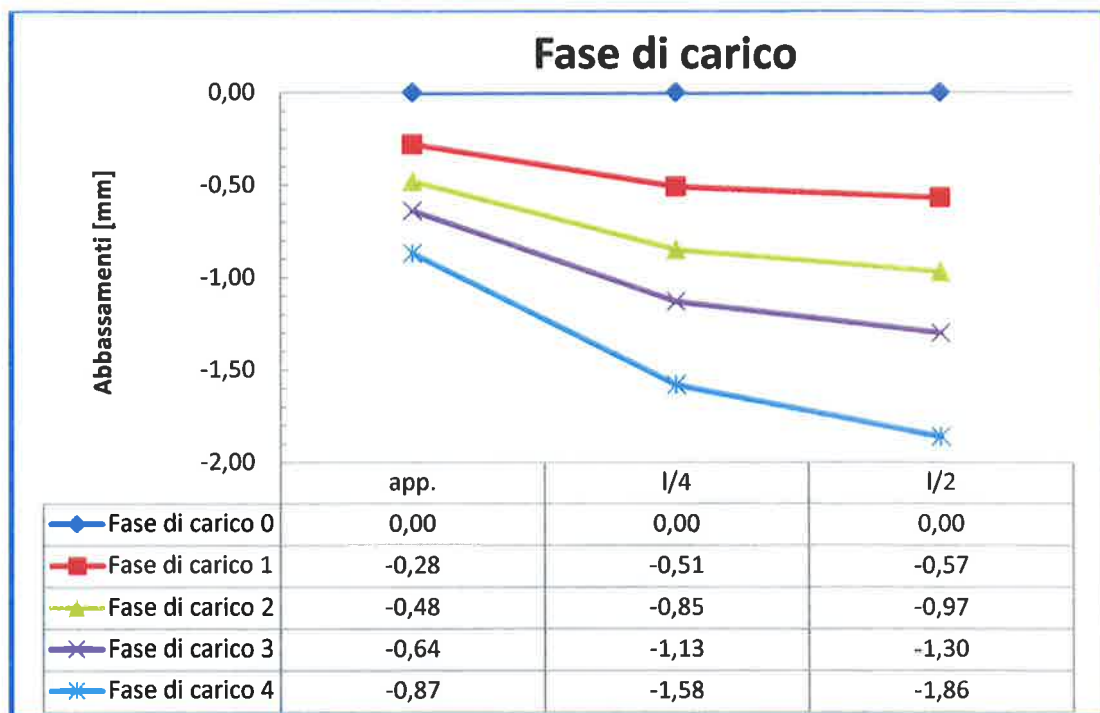
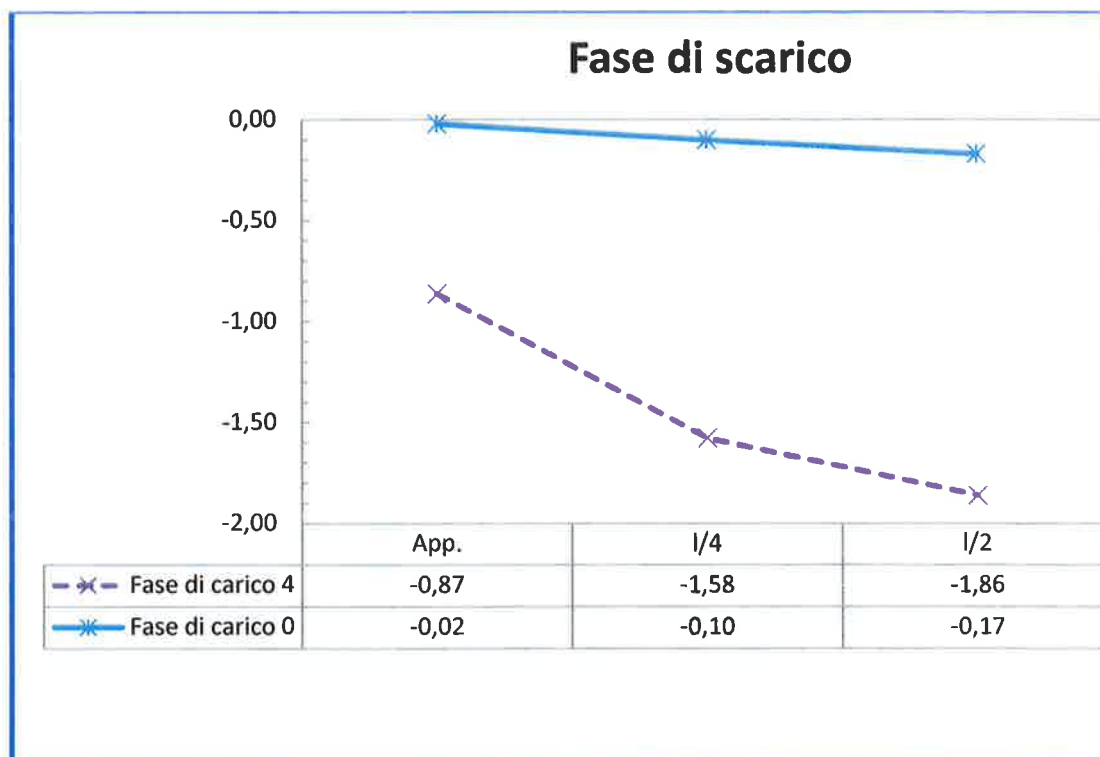
Diagramma degli abbassamenti

Solaio di calpestio Piano Primo
Luce 3,80 m

Fase di carico	Trasd. 1 (mm)	Trasd. 2 (mm)	Trasd. 3 (mm)
0	0,00	0,00	0,00
1	0,28	0,51	0,57
2	0,48	0,85	0,97
3	0,64	1,13	1,30
4	0,87	1,58	1,86
4	0,87	1,58	1,86
0	0,02	0,10	0,17

$$\frac{f_{res}}{f_{max}} = \frac{0,17}{1,86} \approx 9,10\%$$

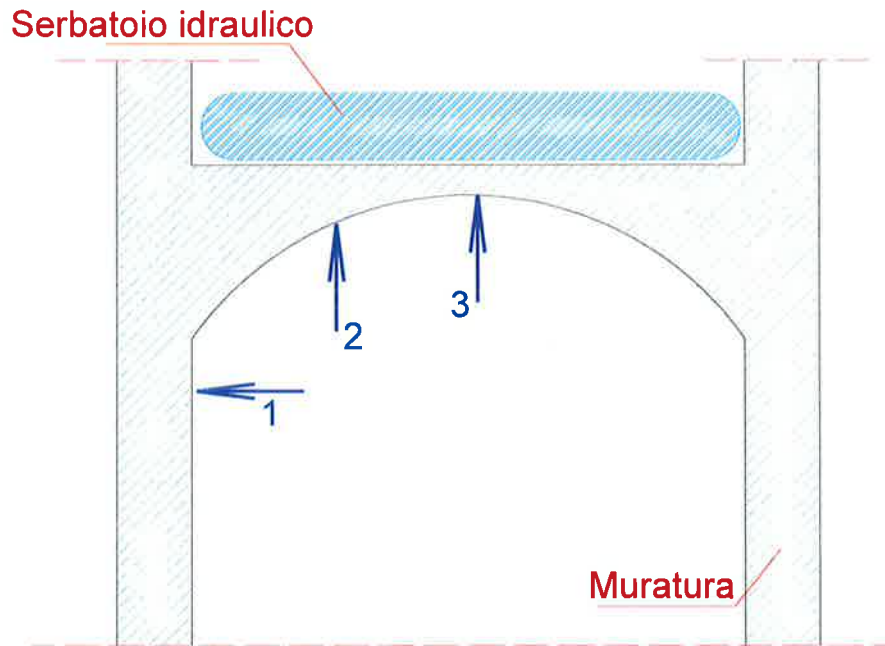
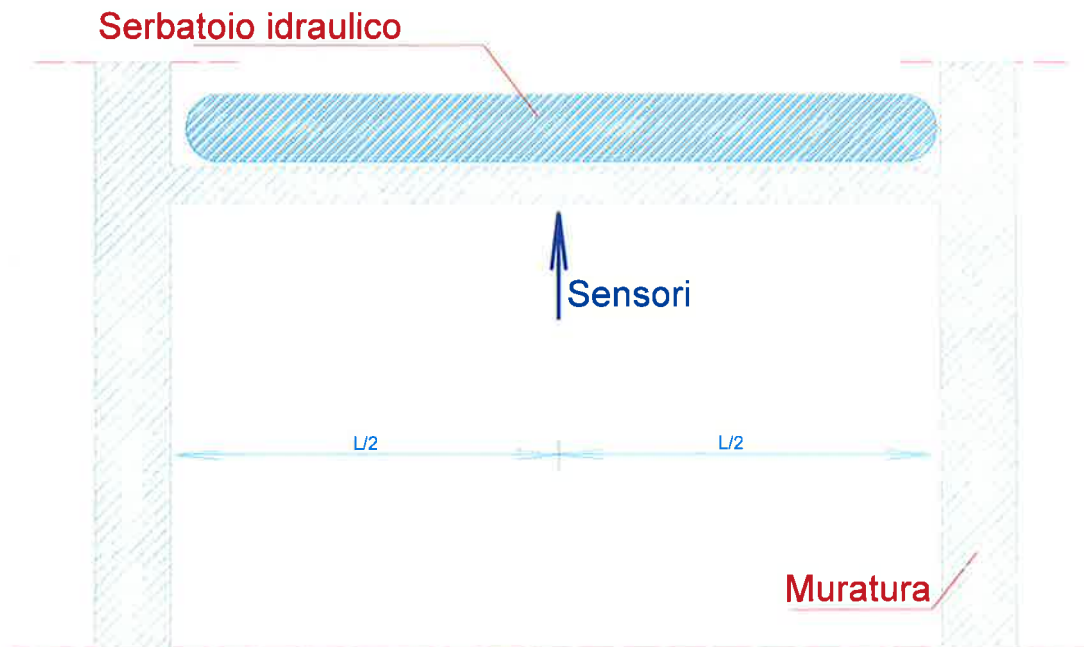
Disposizione del carico e dei sensori

Prova n. 2

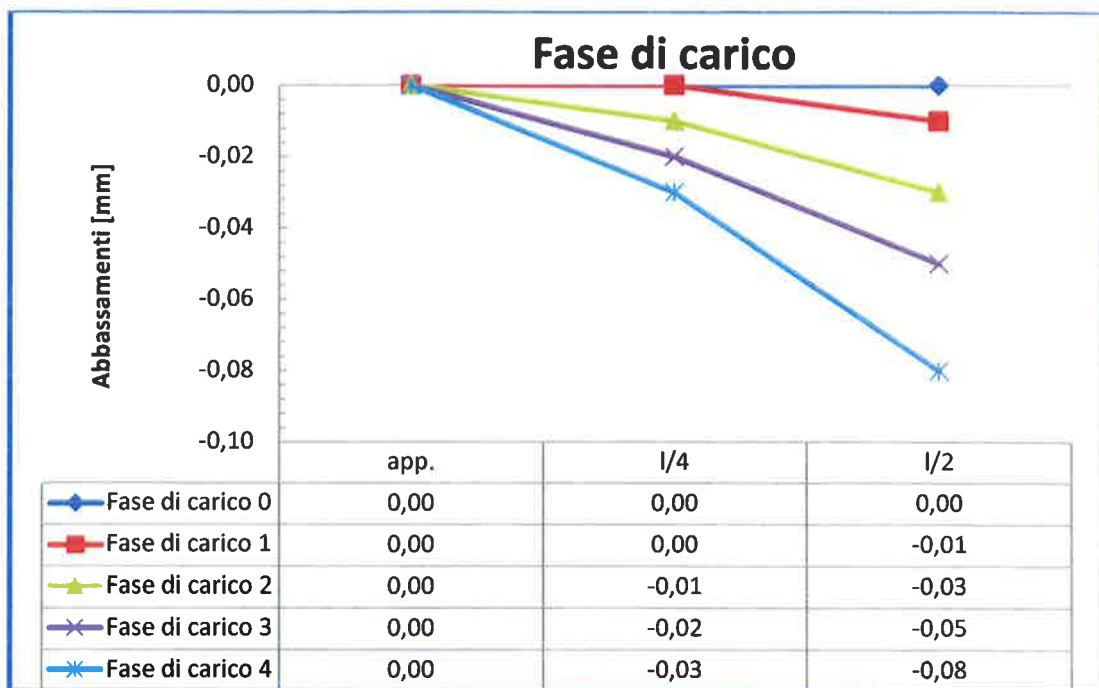
Diagramma degli abbassamenti

Solaio di calpestio Piano Primo
Volta

Fase di carico	Trasd. 1 (mm)	Trasd. 2 (mm)	Trasd. 3 (mm)
0	0,00	0,00	0,00
1	0,00	0,00	0,01
2	0,00	0,01	0,03
3	0,00	0,02	0,05
4	0,00	0,03	0,08
4	0,00	0,03	0,08
0	0,00	0,00	0,00

$$\frac{f_{res}}{f_{max}} = \frac{0,00}{0,08} \approx 0,00\%$$

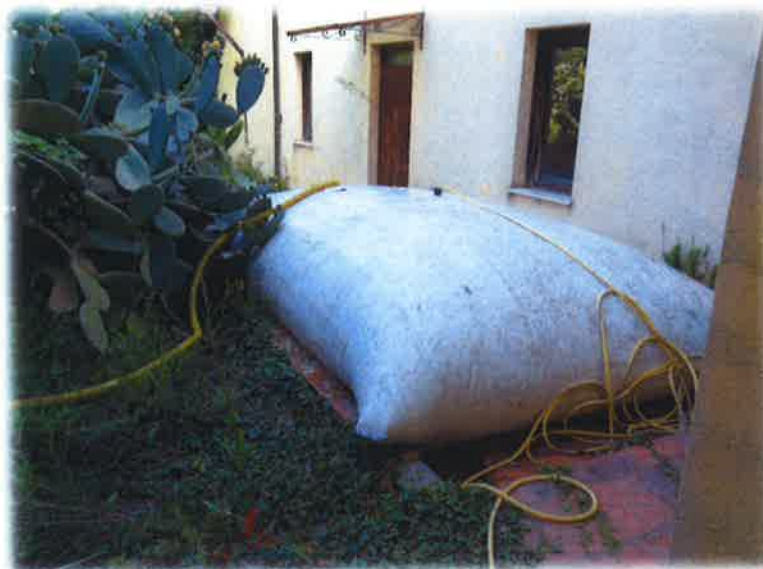
Serbatoio di acculumo per l'esecuzione delle prove di carico

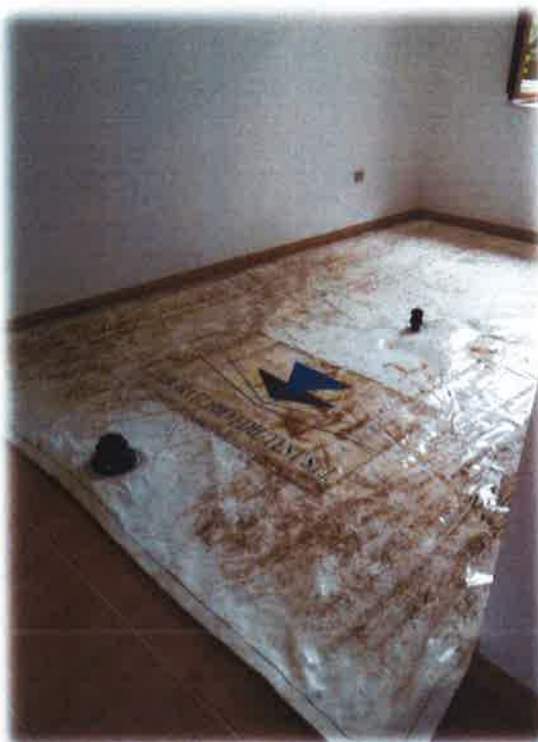
Disposizione del serbatoio di prova per la prova n. 2

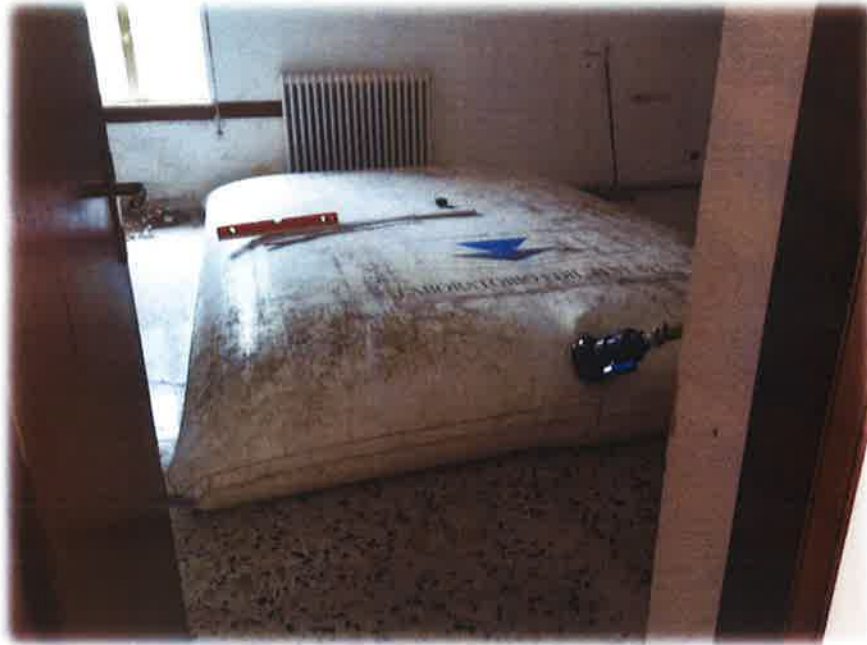
Serbatoio a carico massimo durante la prova n. 1

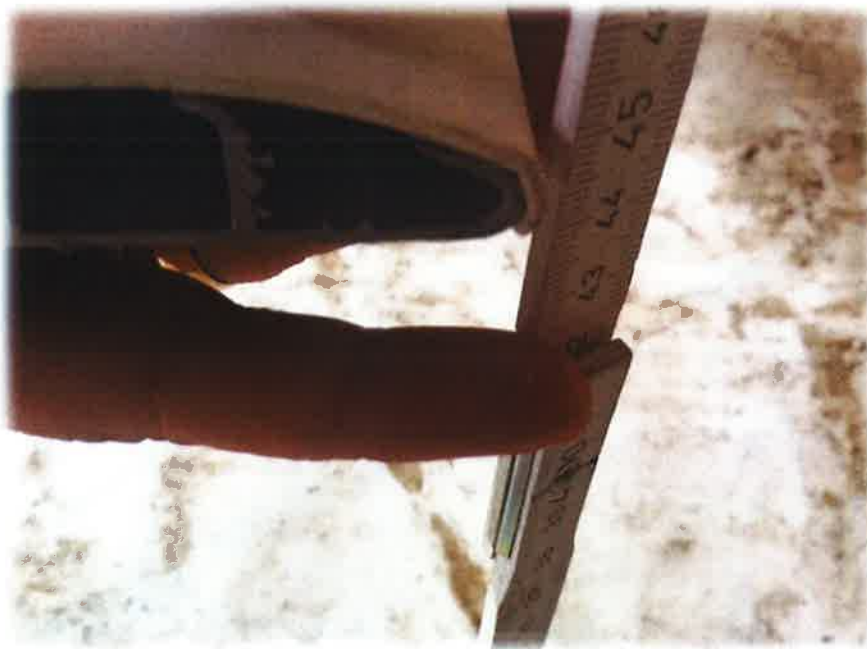
Misura dell'altezza del serbatoio

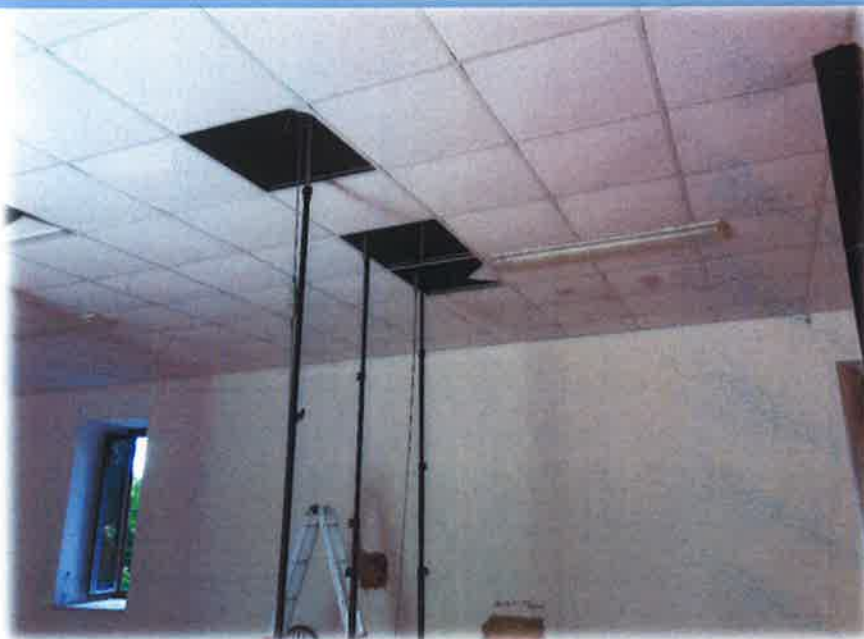
Posizionamento dei sensori per la prova n. 1

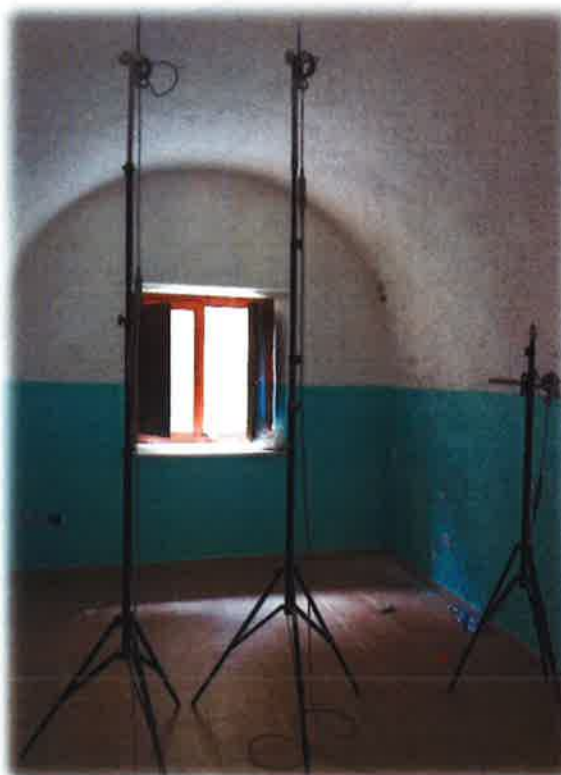
Posizionamento dei sensori per la prova n. 2

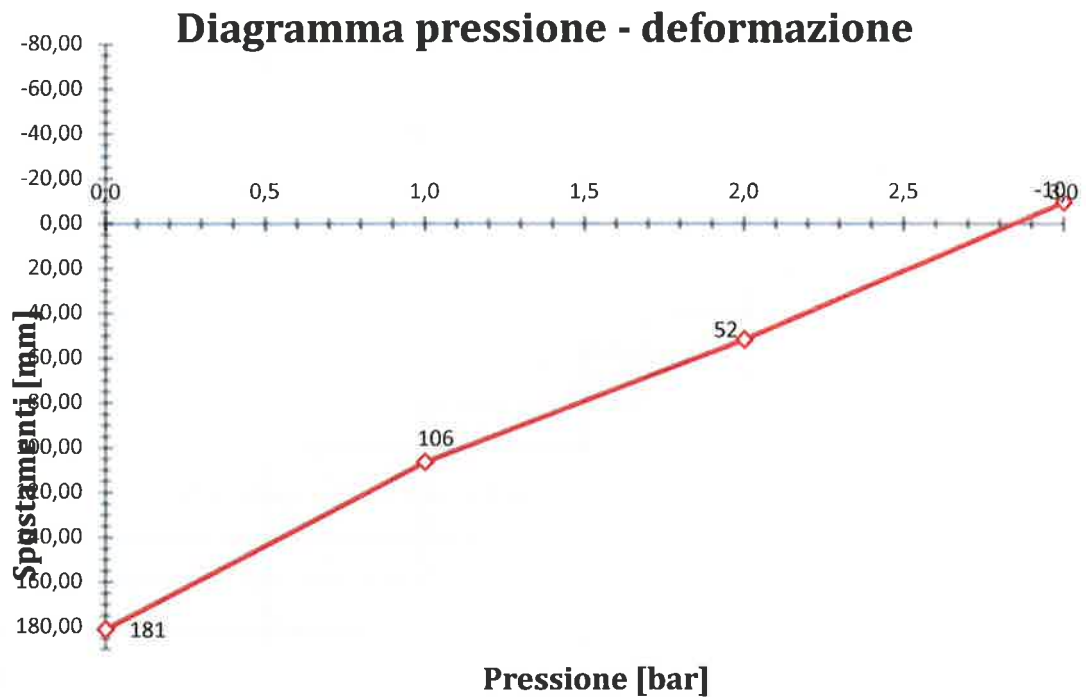
Grafico prova MS 01

Pressione di ripristino [bar]	2,850
Tensione in situ N/mm²	0,257

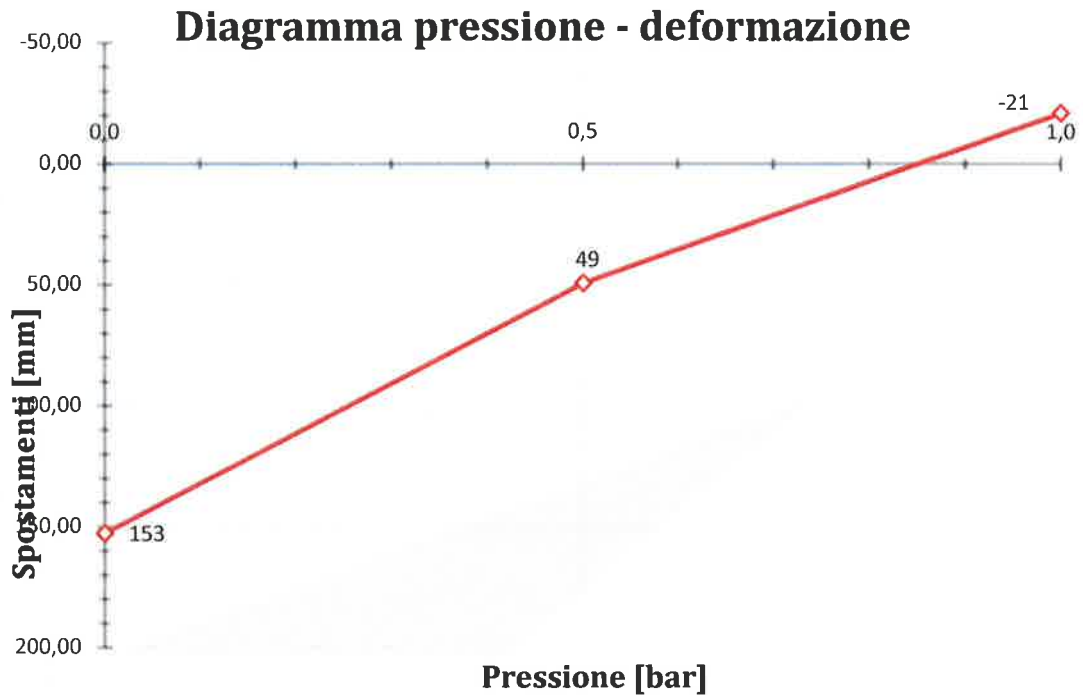
Grafico prova MS 04

Pressione di ripristino [bar]	0,850
Tensione in situ N/mm²	0,077

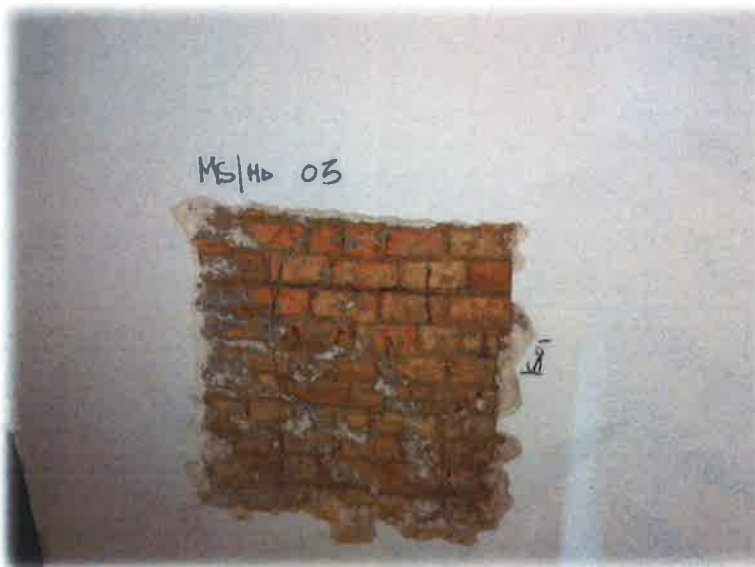
Prova n. 3 – Individuazione dell'area di prova e rimozione dell'intonaco

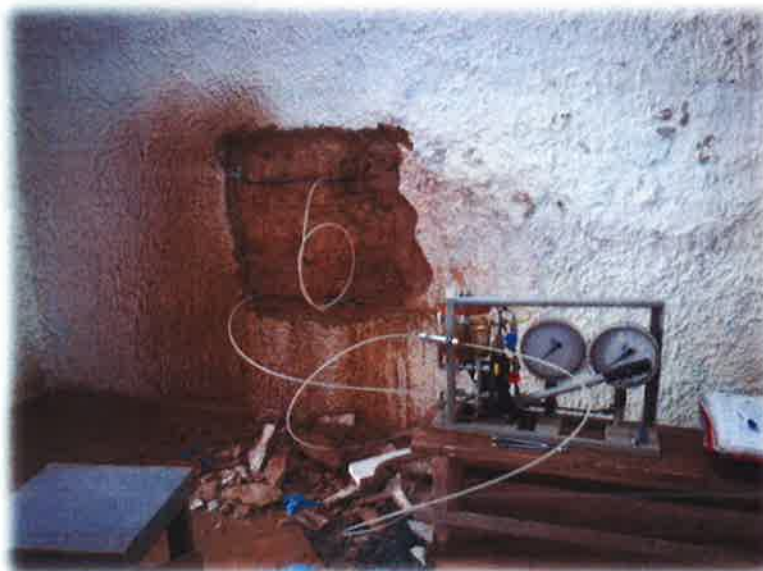
Prova n. 2 – Esecuzione della prova con doppio martinetto

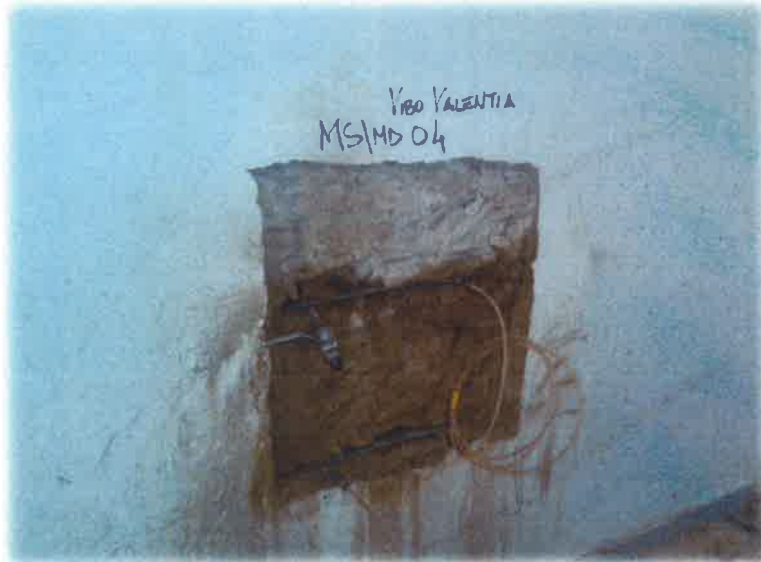
Prova n. 4 – Esecuzione della prova con doppio martinetto

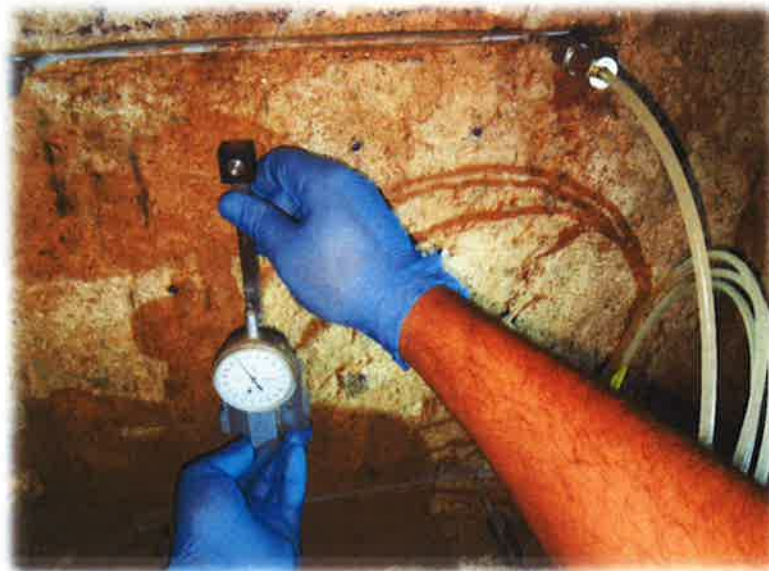
Prova n. 2 – Particolare della misura con deformometro

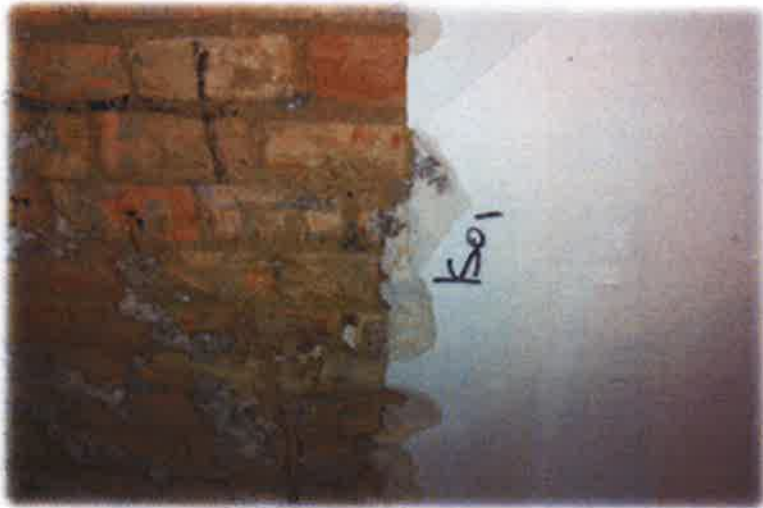
<p><u>Ispezione visiva n. 01</u></p> <p>(IS 01)</p> <p>Elemento ispezionato:</p> <p>Muratura Piano Primo</p> <p>Muratura in mattoni rossi listellati</p>
--	---

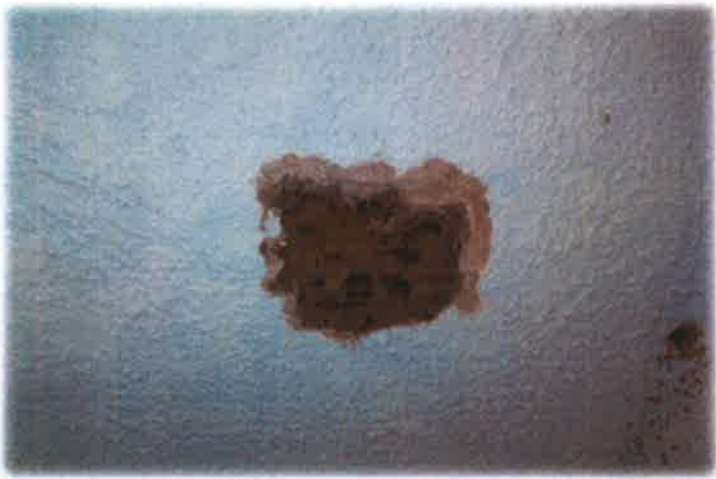
<p><u>Ispezione visiva n. 05</u></p> <p>(IS 05)</p> <p>Elemento ispezionato:</p> <p>Muratura Piano Primo</p> <p>Muratura in pietrame disordinata con prevalenza di pietra tenera.</p>

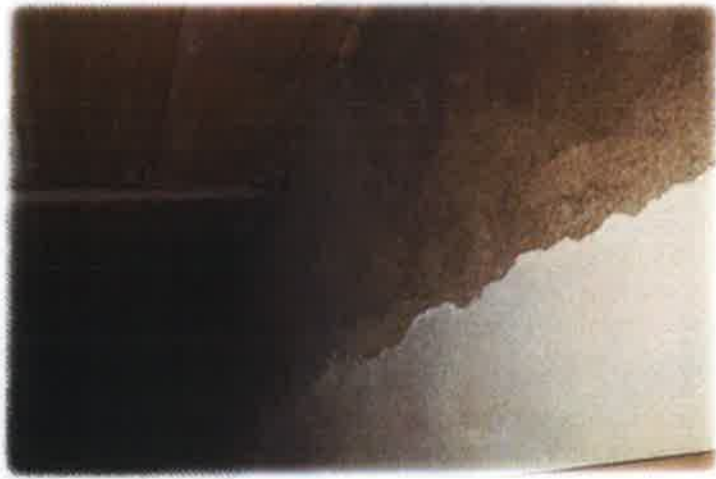
<p><u>Ispezione visiva n. 06</u></p> <p>(IS 06)</p> <p>Elemento ispezionato:</p> <p>Trave Piano Interrato</p> <p>Muratura in pietrame disordinato con prevalenza di pietra tenera. Si rileva l'assenza di un cordolo.</p>

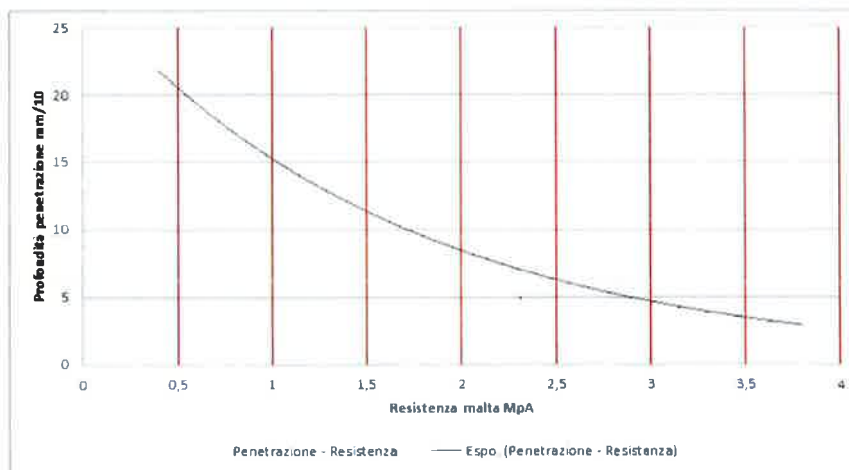
La curva di correlazione di seguito indicata rappresenta una indicazione del rapporto tra valore di penetrazione e resistenza meccanica della malta. Tali curve non devono essere considerate come riferimento assoluto.

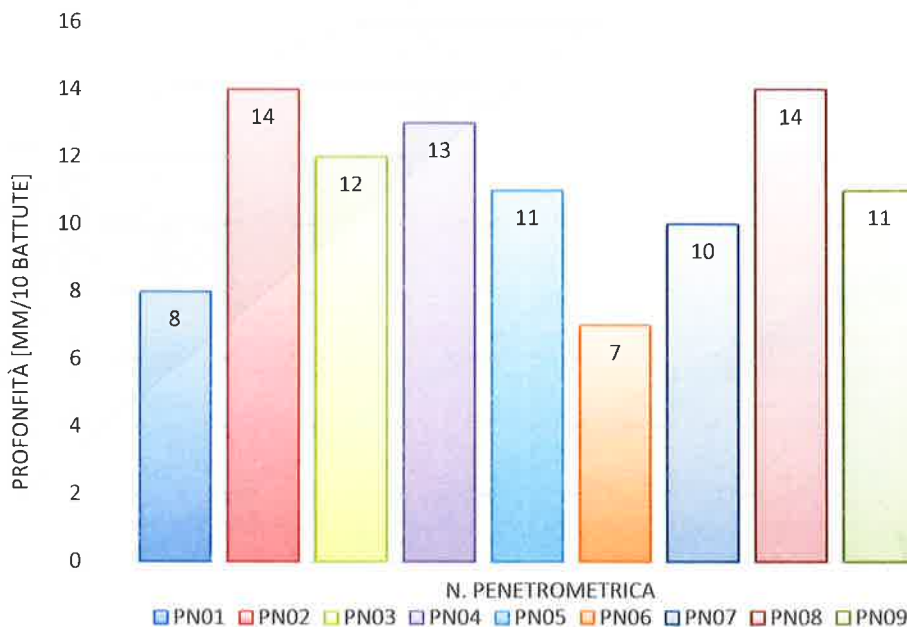
Penetrazione - Serie di battute

Identificativo	Posizione	n.	Profondità di penetrazione 10 colpi
			mm
PN01	Is 01	1	8
PN02	Is 02	2	14
PN03	Mp 01	3	12
PN04	Mp 02	4	13
PN05	Is 04	5	11
PN06	Mp 03	6	7
PN07	Mp 04	7	10
PN08	Is 05	8	14
PN09	Is 06	9	11

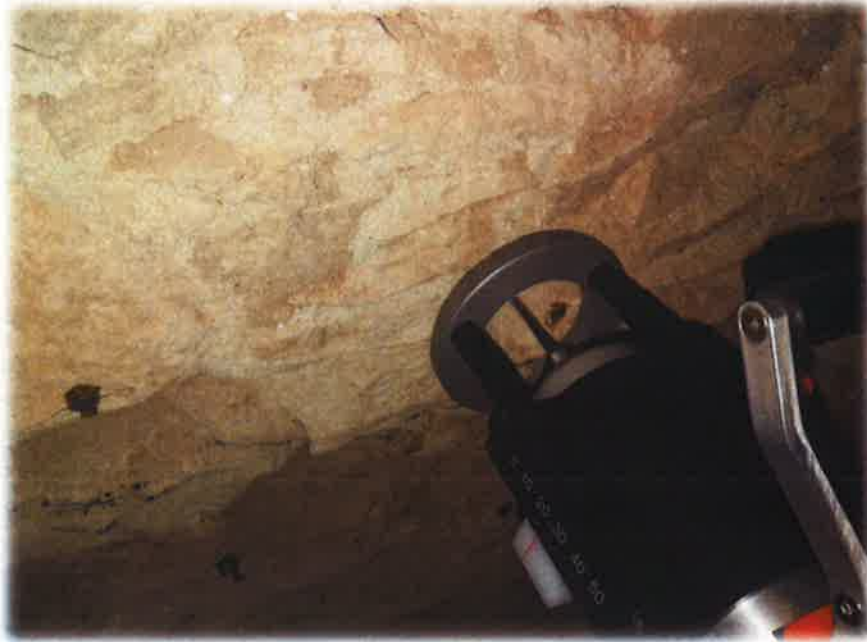
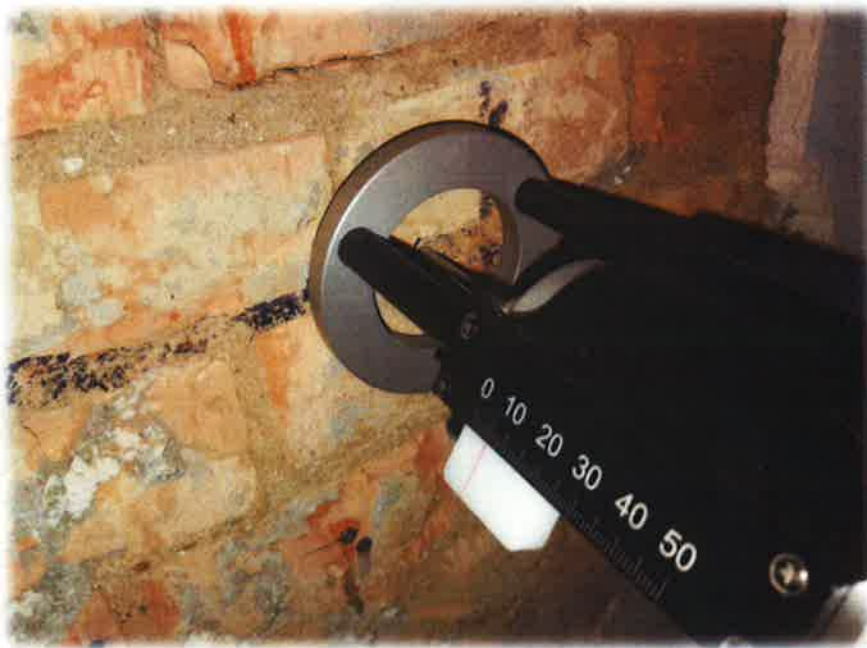
Esecuzione delle prove penetrometriche

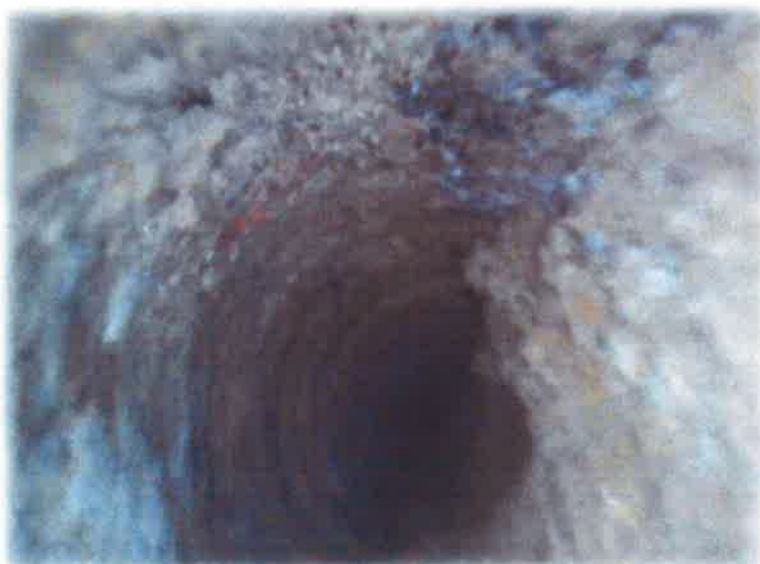
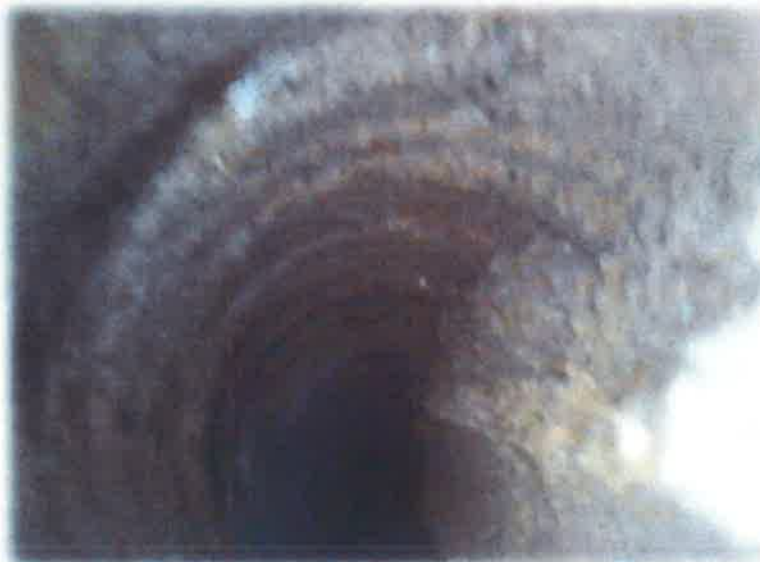
Particolare endoscopia n. 2
**Muratura in pietrame disordinata con caratteristiche omogenee per tutta la
profondità indagata**

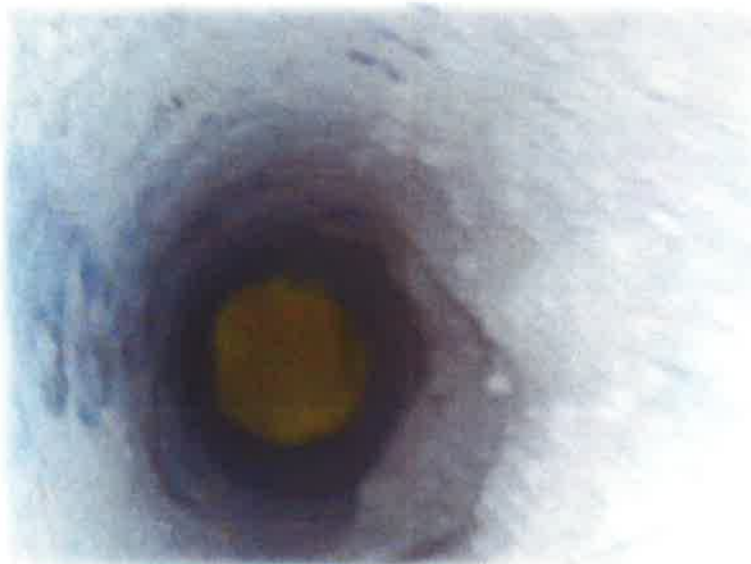
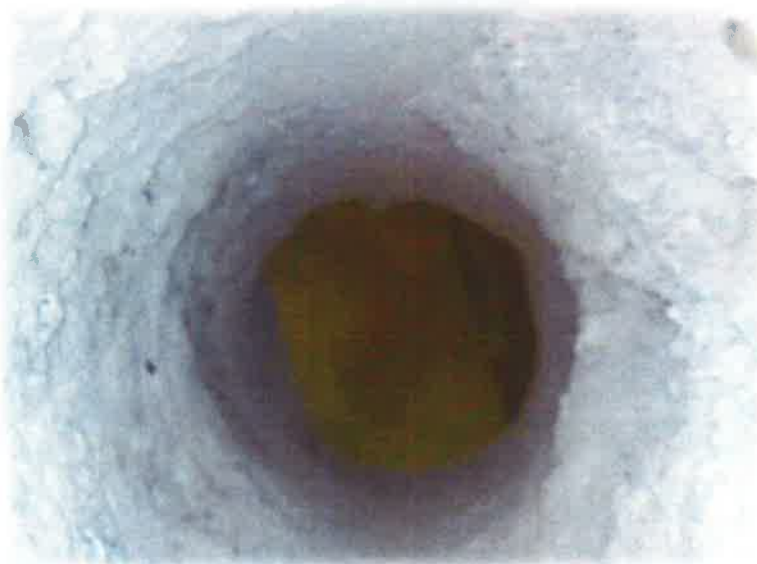
Particolare endoscopia n. 3
**Muratura in pietrame disordinata con caratteristiche omogenee per tutta la
profondità indagata**

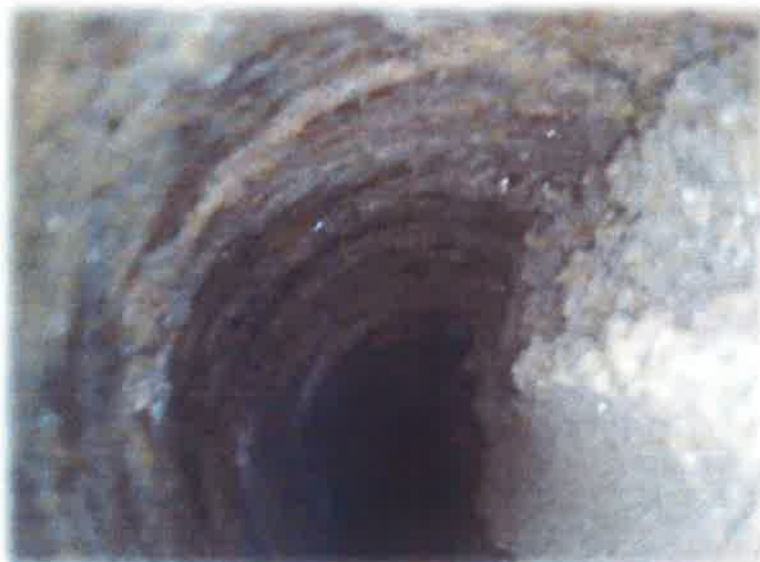
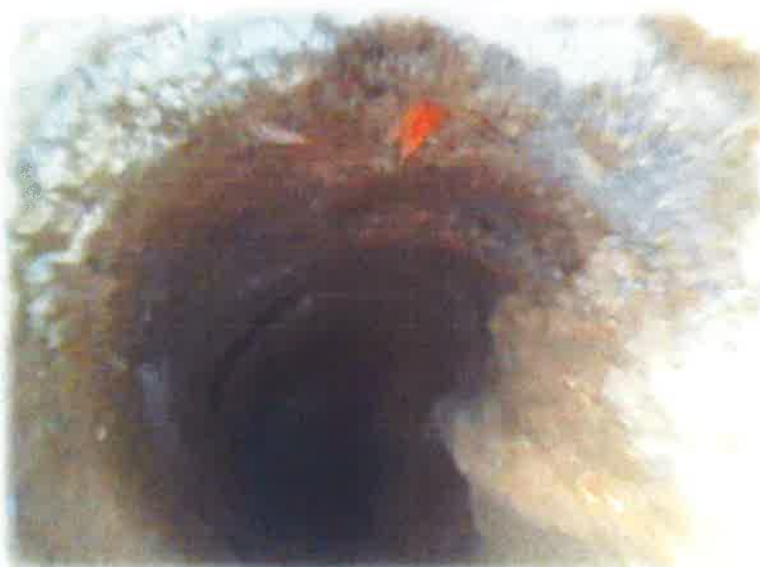
Particolare endoscopia n. 4
**Muratura in pietrame disordinata con caratteristiche omogenee per tutta la
profondità indagata**

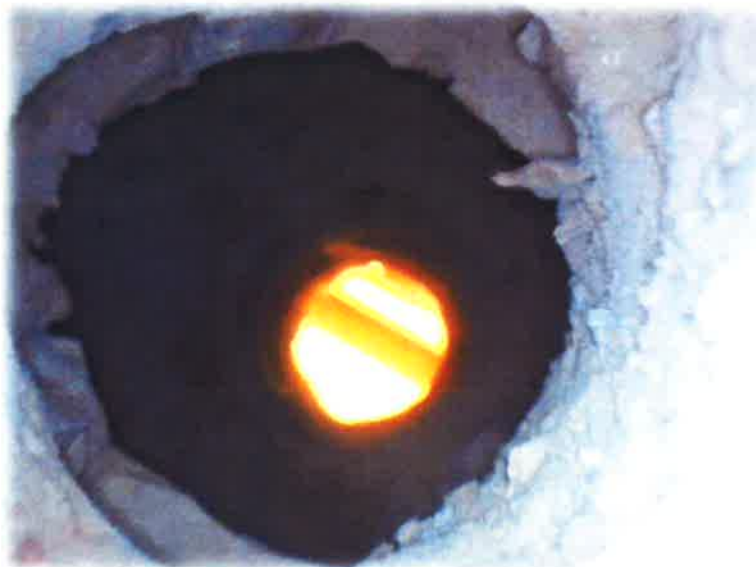
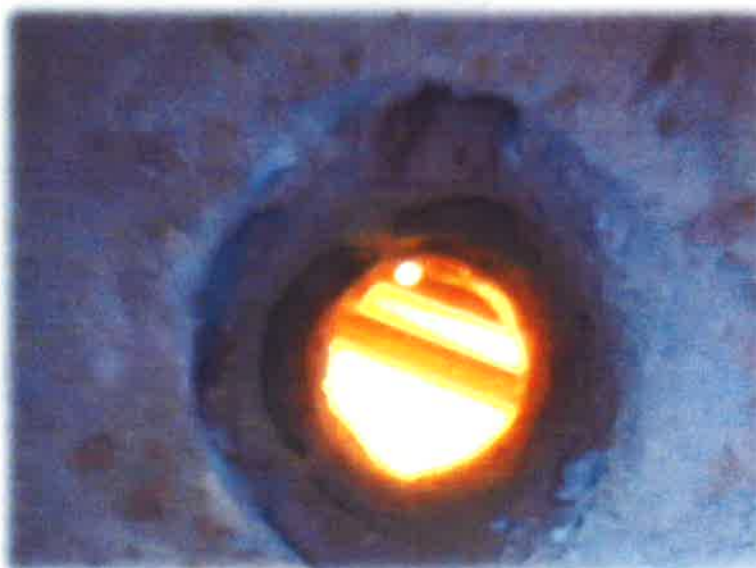
Particolare endoscopia n. 5
Muratura in laterizio forato

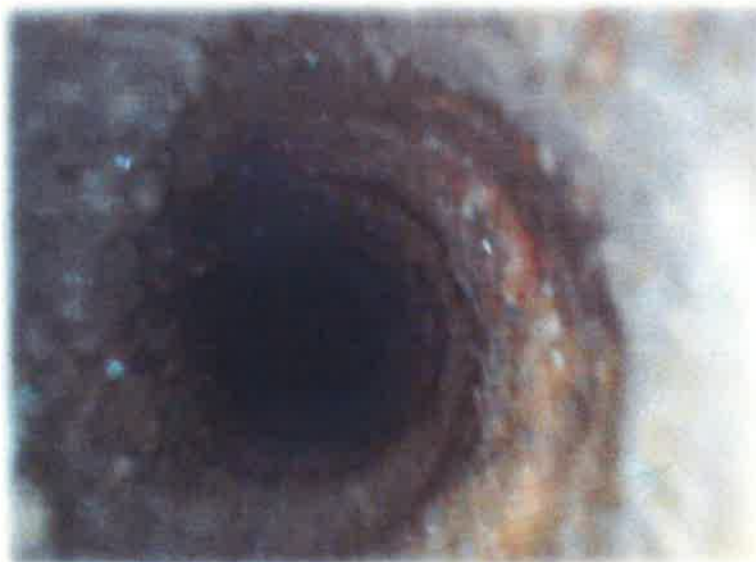
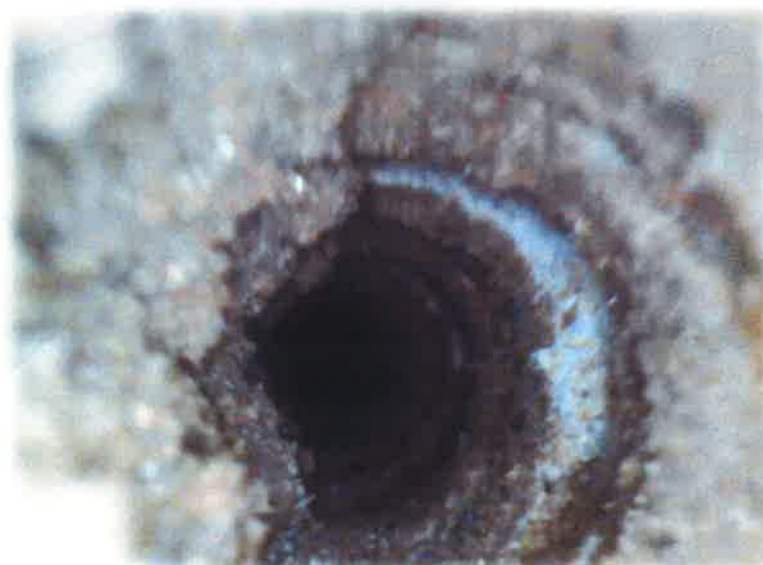
Particolare endoscopia n. 6
**Muratura in pietrame disordinata con caratteristiche omogenee per tutta la
profondità indagata**

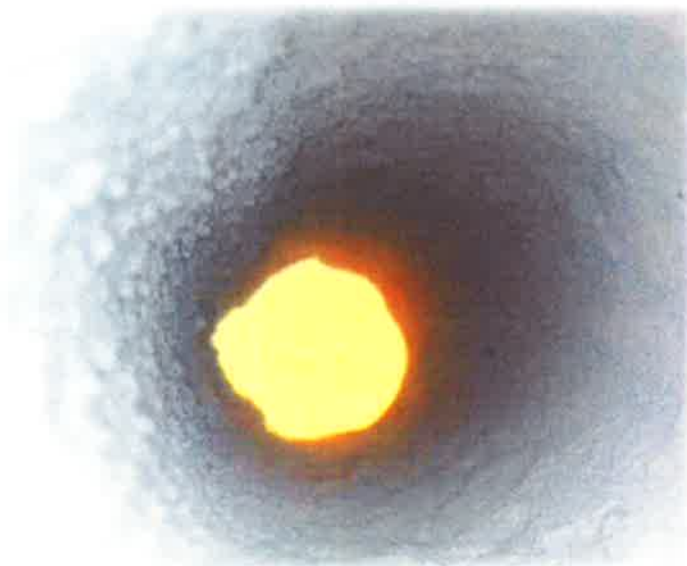
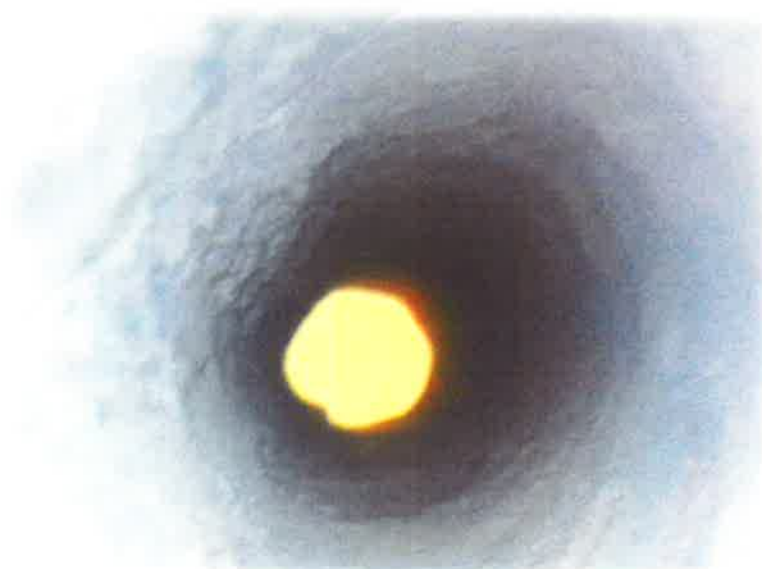
Particolare endoscopia n. 7
Muratura in pietra per tutta la profondità indagata

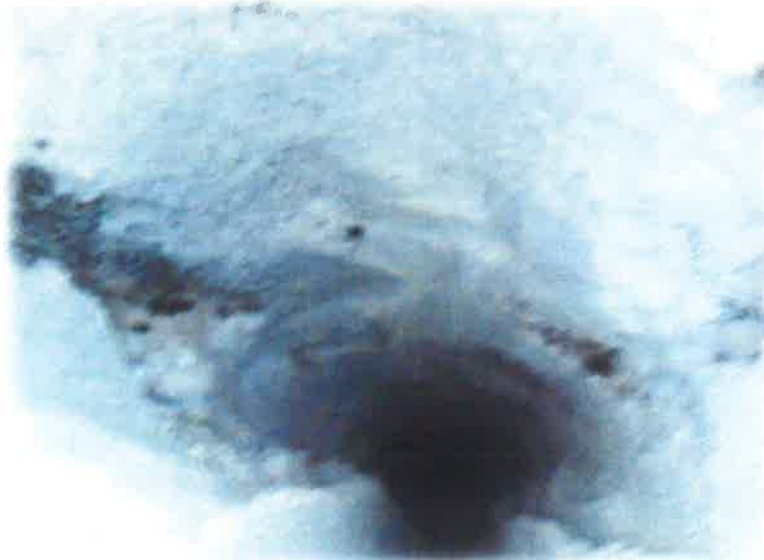
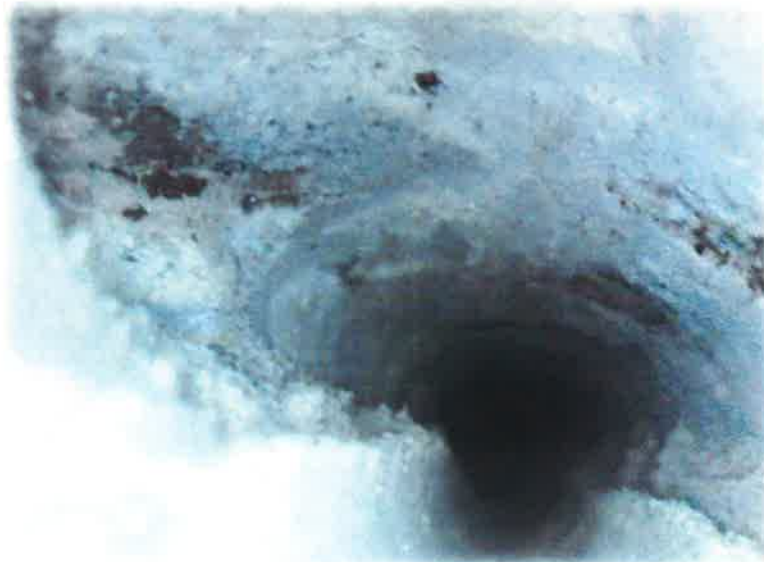
Particolare endoscopia n. 8
**Muratura in pietrame disordinata con caratteristiche omogenee per tutta la
profondità indagata**

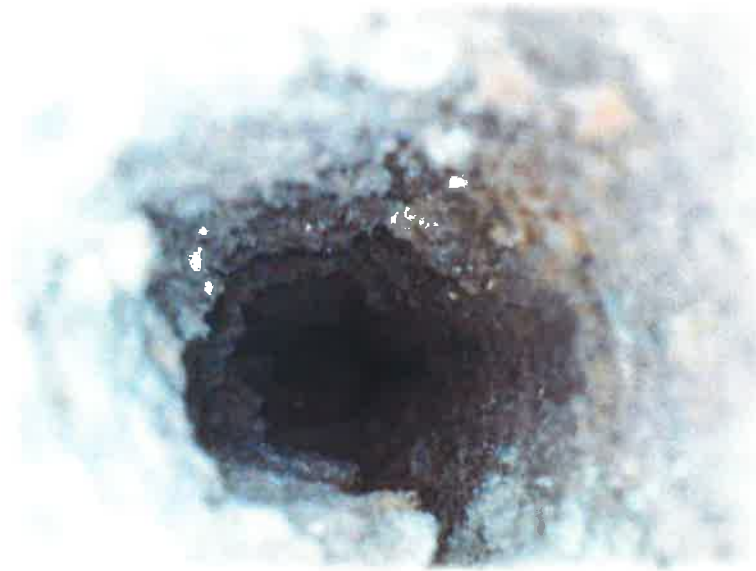
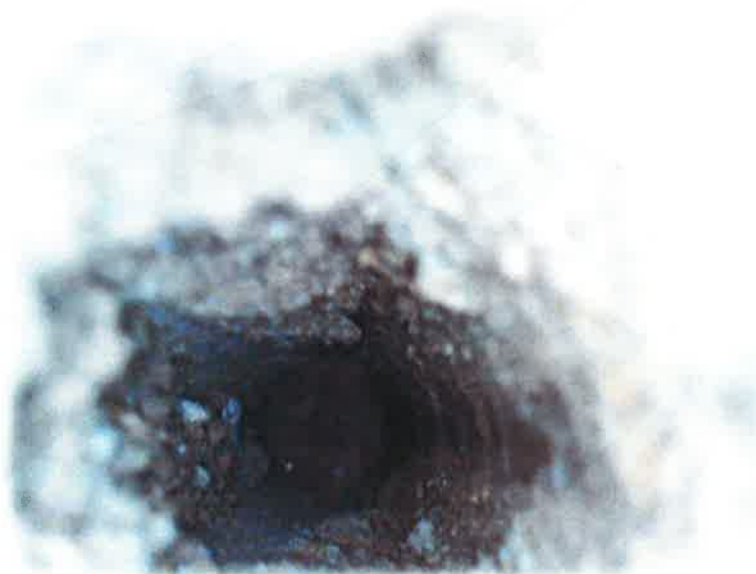
Particolare endoscopia n. 10

Muratura in pietrame disordinata con caratteristiche omogenee per tutta la profondità indagata

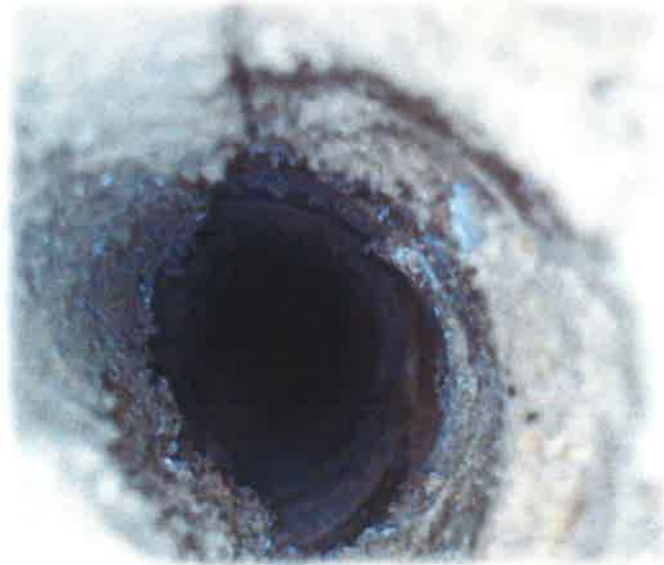
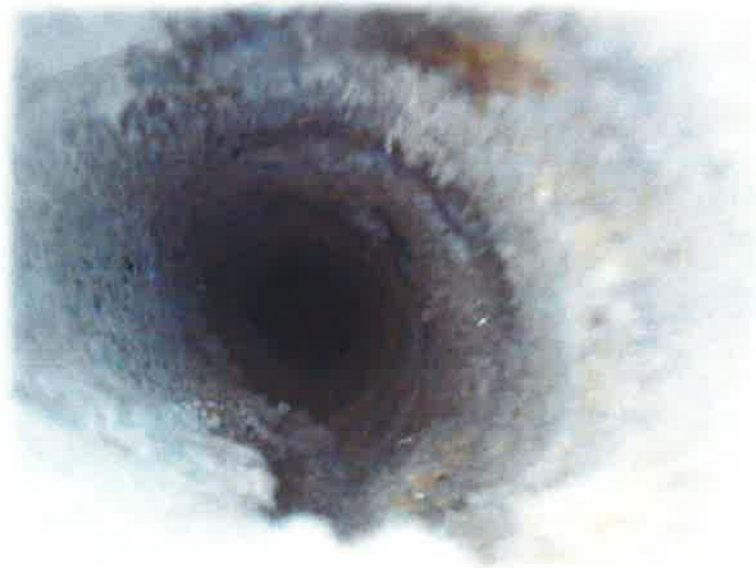
Particolare endoscopia n. 11
Muratura in pietrame disordinata con caratteristiche omogenee per tutta la profondità indagata

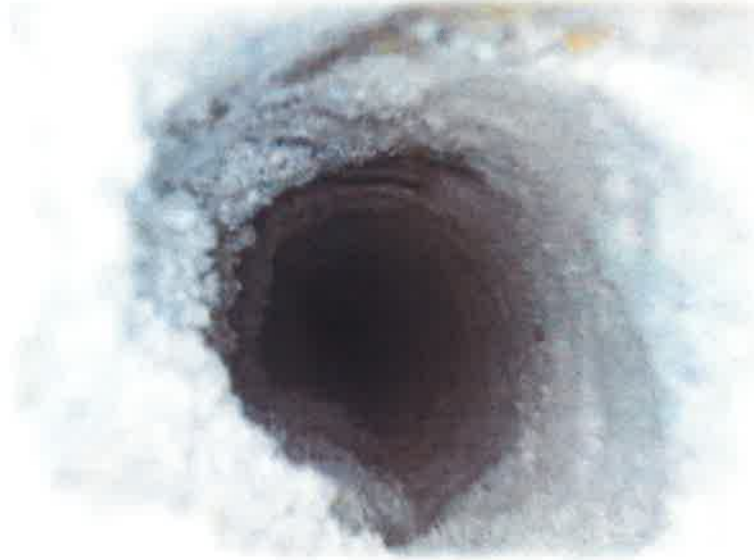
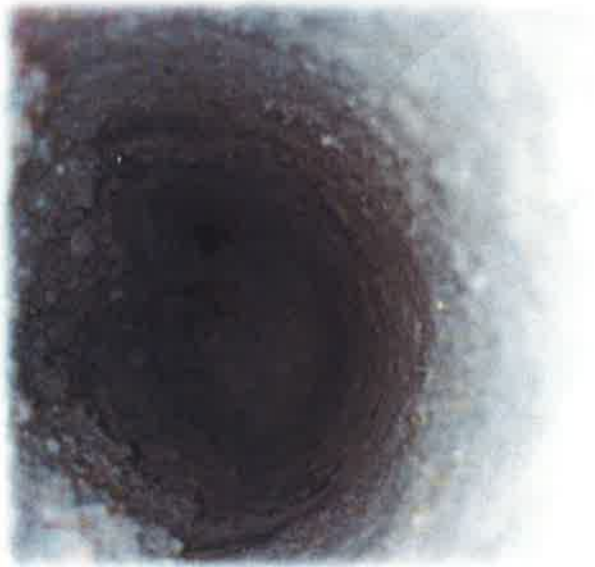
Particolare endoscopia n. 12
**Muratura in pietrame disordinata con caratteristiche omogenee per tutta la
profondità indagata**
