RISTRUTTURAZIONE E RIFUNZIONALIZZAZIONE DEL COMPLESSO
IMMOBILIARE DENOMINATO “EX CASERMA FLORESTANO PEPE”
SITO IN VIA CORDOPATRI – VIBO VALENTIA (VV) DA DESTINARE A
SEDE DELLA AGENZIA DELLE ENTRATE DI VIBO VALENTIA.
SCHEDA VVD0011

PROGETTO DI FATTIBILITÀ TECNICA ECONOMICA

**RELAZIONE SPECIALISTICA SUGLI ASPETTI
STRUTTURALI – PROPOSTA DI INTERVENTO DI
MIGLIORAMENTO SISMICO**

CODICE D'IDENTIFICAZIONE	ELABORATO
08/18- VV.RT 05/05	Relazione Specialistica sugli aspetti strutturali – Proposta di intervento per il miglioramento sismico

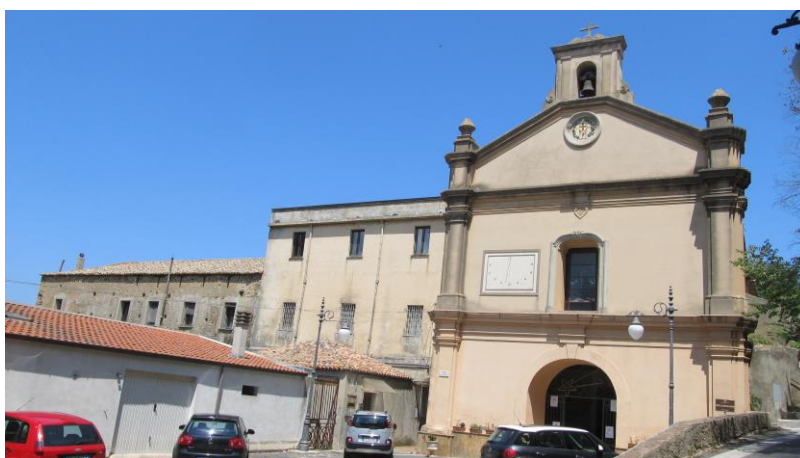
Vista frontale prospetto "Chiesa"

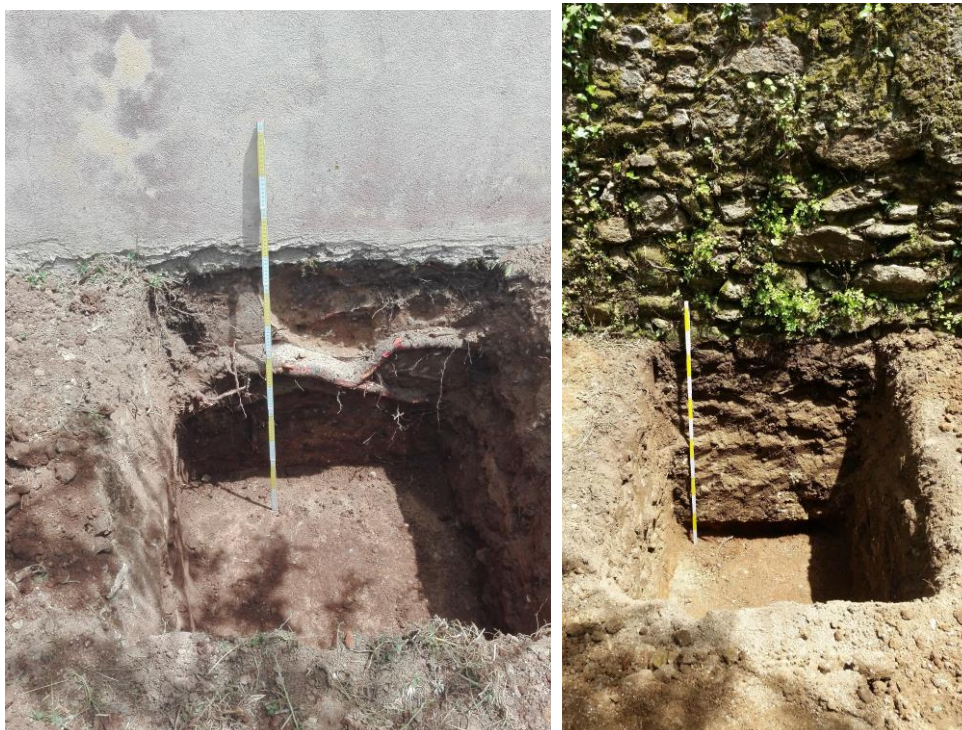
Il piano di fondazione dell'intero complesso è dislocato su tre livelli, per evidenti esigenze di adattamento alla morfologia dei luoghi. Le strutture di fondazione sono realizzate in muratura di pietrame identiche a quelle

delle pannellature in elevazione, nei luoghi investigati il piano di fondazione si attesta ad una quota di circa -1.00 metri rispetto al piano campagna (vedi immagini seguenti).

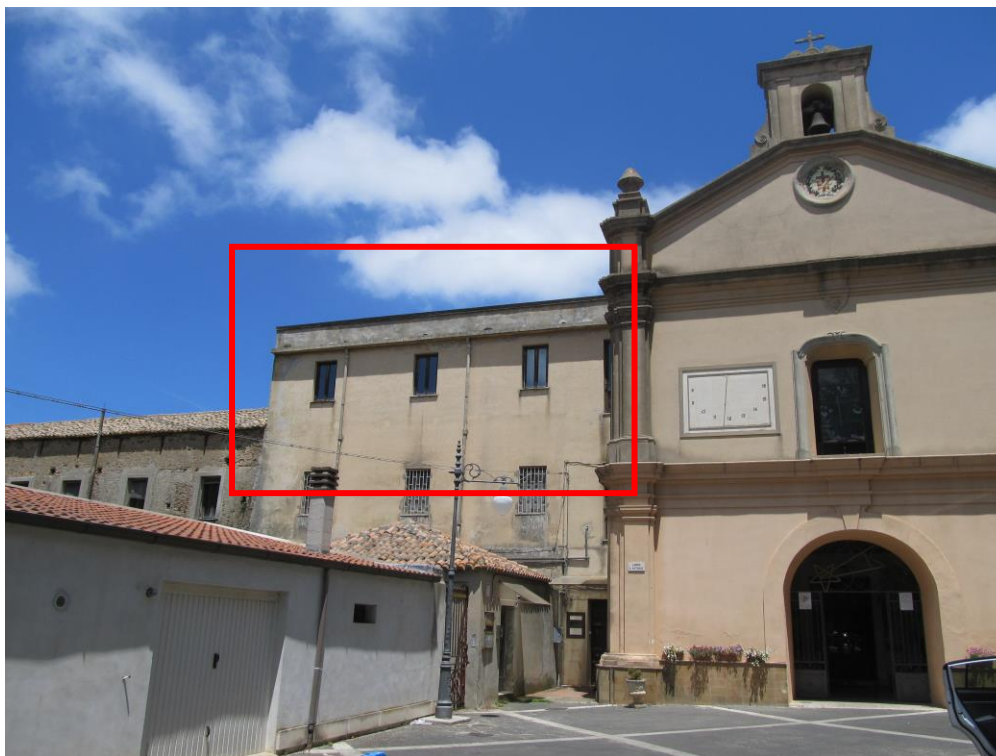
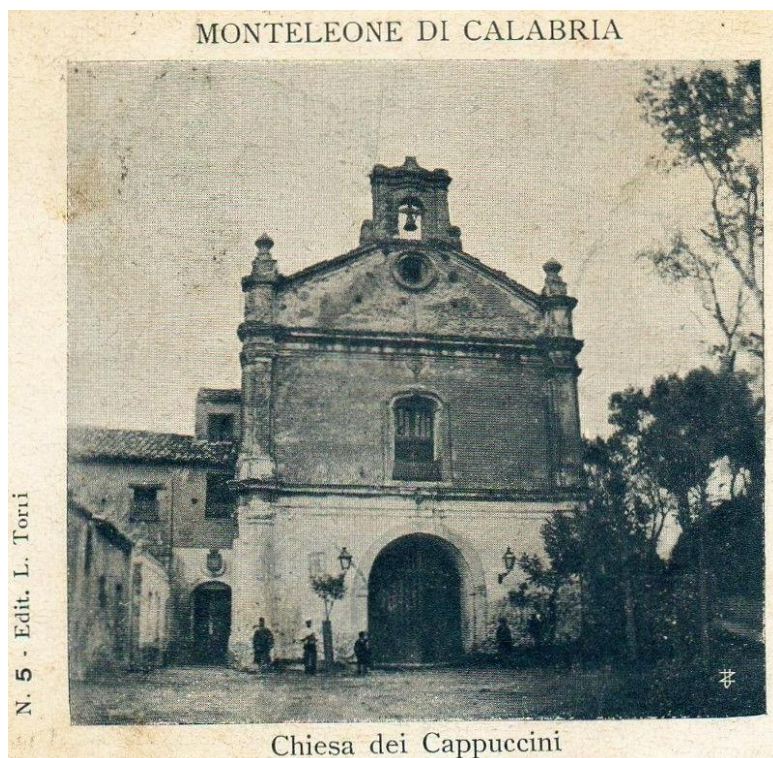
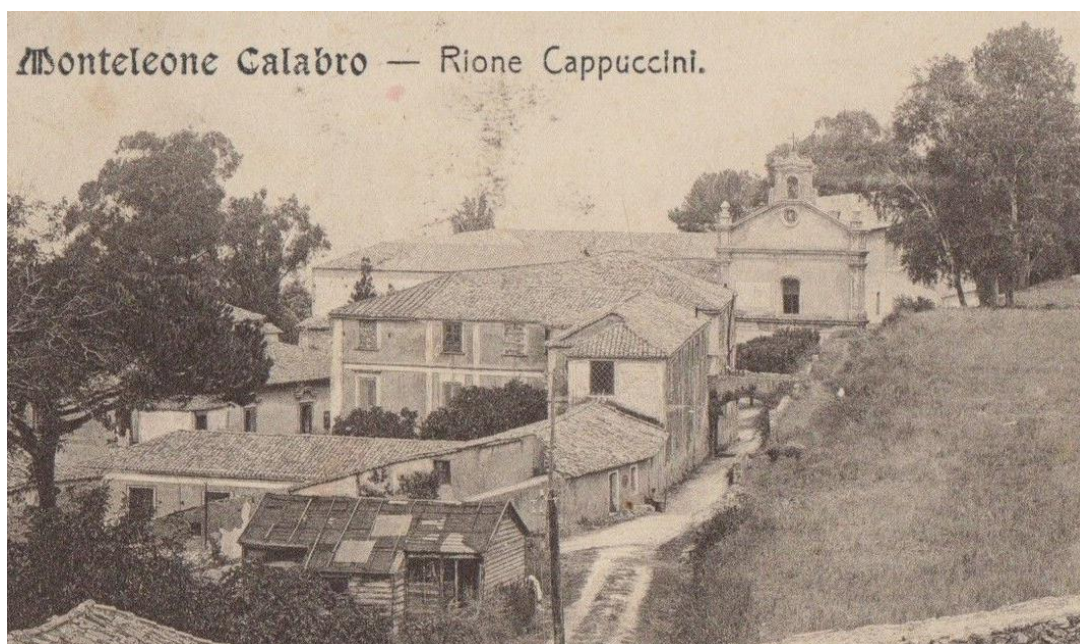
Il complesso è prevalentemente realizzato quasi interamente muratura a conci di pietrame disordinato fanno eccezione alcune porzioni murarie in blocchi di laterizi semipieni realizzate al piano primo, certamente in epoca successiva. Ciò in occasione di consistenti interventi di rifunzionalizzazione al fine di ridefinire l'organizzazione planimetrica degli ambienti. Stessa tipologia di magistero e materiali sono stati impiegati per la realizzazione di una sopraelevazione (piano secondo) che insiste sul Corpo A nell'immediate adiacenze del corpo Chiesa, come evidenziato nell'immagine seguente e nelle foto storiche di seguito riportate.

Foto storiche del complesso.

Si sottolinea che le opere realizzate e sopra appena tratteggiate, non sempre hanno seguito una corretta logica strutturale, in quanto molte delle pannellature realizzate sono state collocate non in corrispondenza delle murature sottostanti bensì in "falso" rispetto alle stesse. Assolvendo il tal modo prettamente funzione di divisorio per i vari ambienti, tuttavia parte delle stesse sono state dotate in sommità di cordolatura in cemento armato

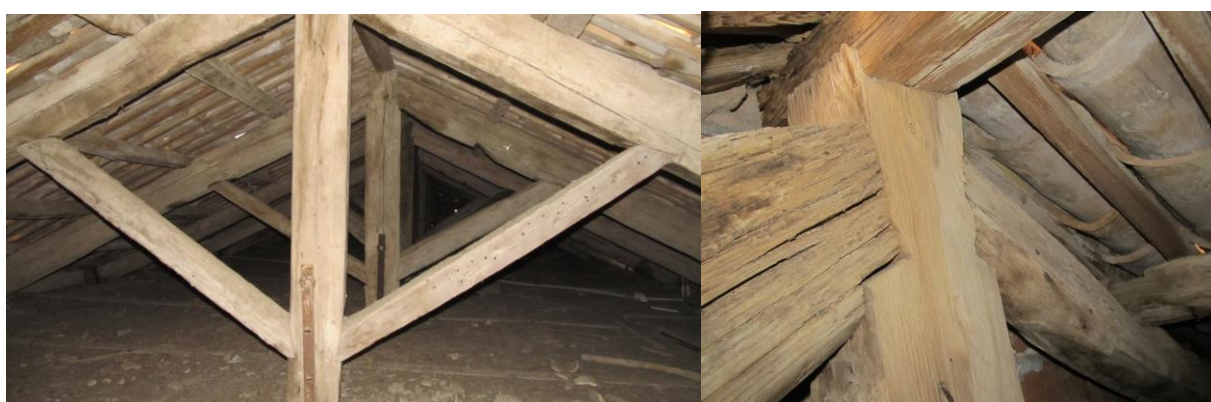
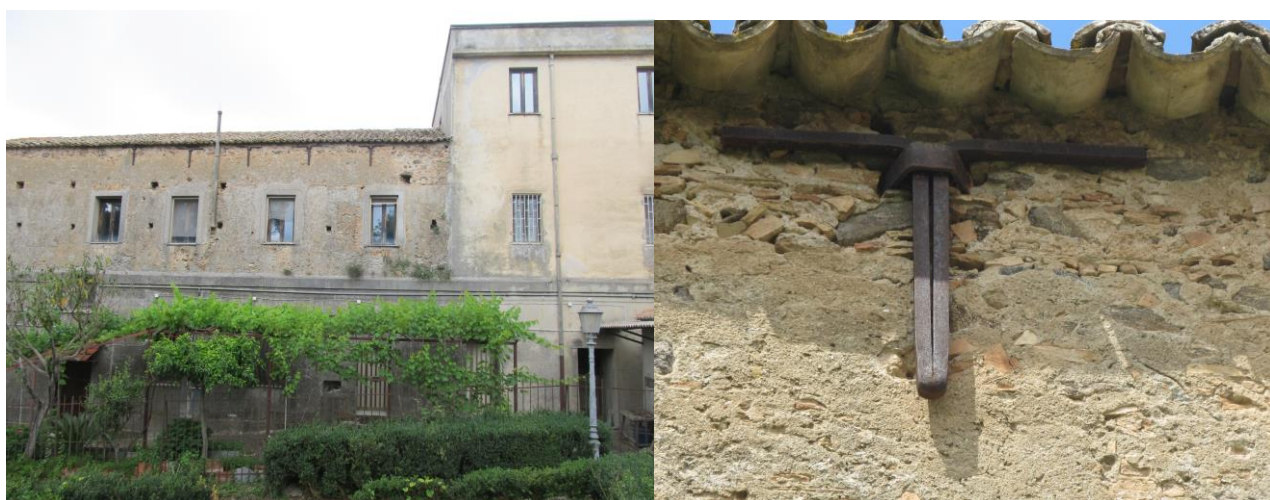
Le suddette coperture inclinate, si presentano per il corpo A presidiate da capriate lignee, dove gli elementi catene sono dotate di capochiave a paletto in acciaio attestati sulle murature d'ambito, agendo in tal modo come presidio antiribaltamento per le stesse pannellature, l'interasse medio è pari a circa 2.00 metri.

Lo stato di conservazione degli elementi lignei non appare ottimale, sugli stessi elementi tiranti è attestato un tavolato ligneo allo scopo di costituire un (precario) piano di calpestio per l'accessibilità a fini manutentivi del volume tecnico sottotetto.

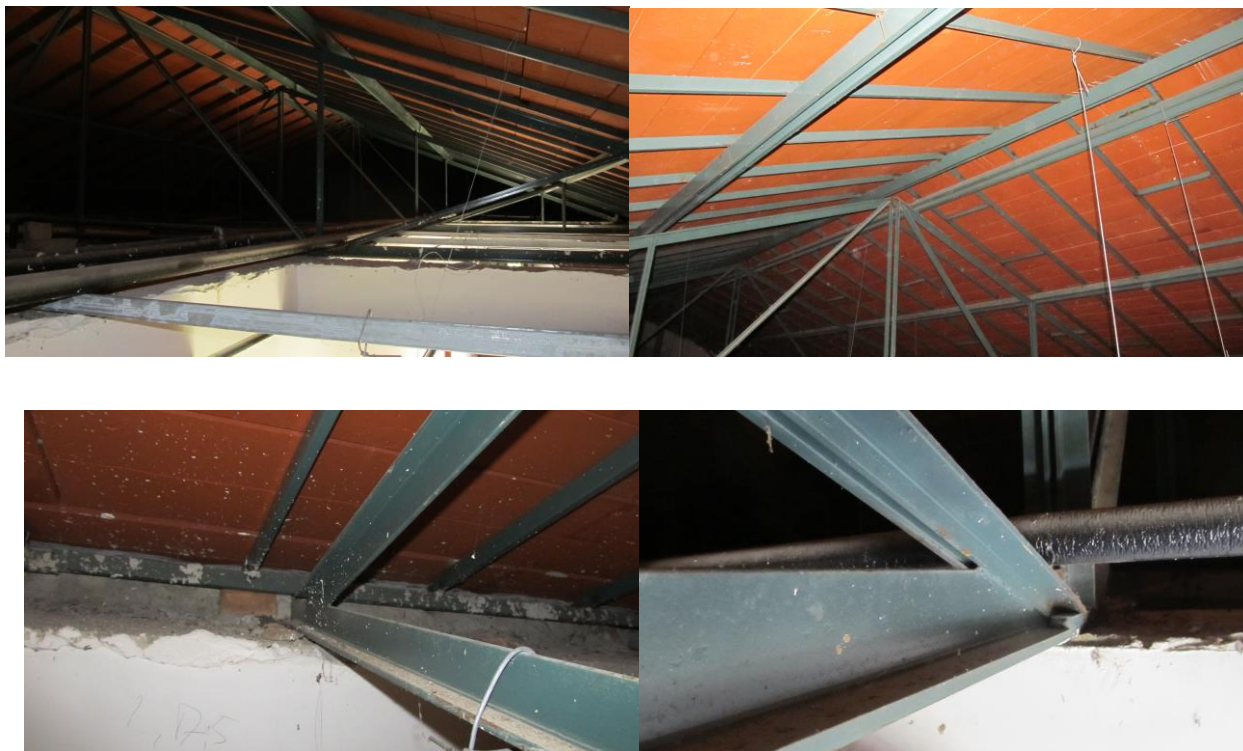
Per il corpo B, le strutture di copertura sono realizzate con capriate metalliche con ordito secondario costituito da tavelloni in laterizio sui quali è assicurato il manto di copertura in tegole.

Le suddette membrature metalliche sono quindi attestata sul cordolo perimetrale in cemento armato e tramite lo stesso esercitano per attrito una azione di contenimento antiribaltamento sulle murature d'ambito, la cui efficacia è comunque tutta da verificare.

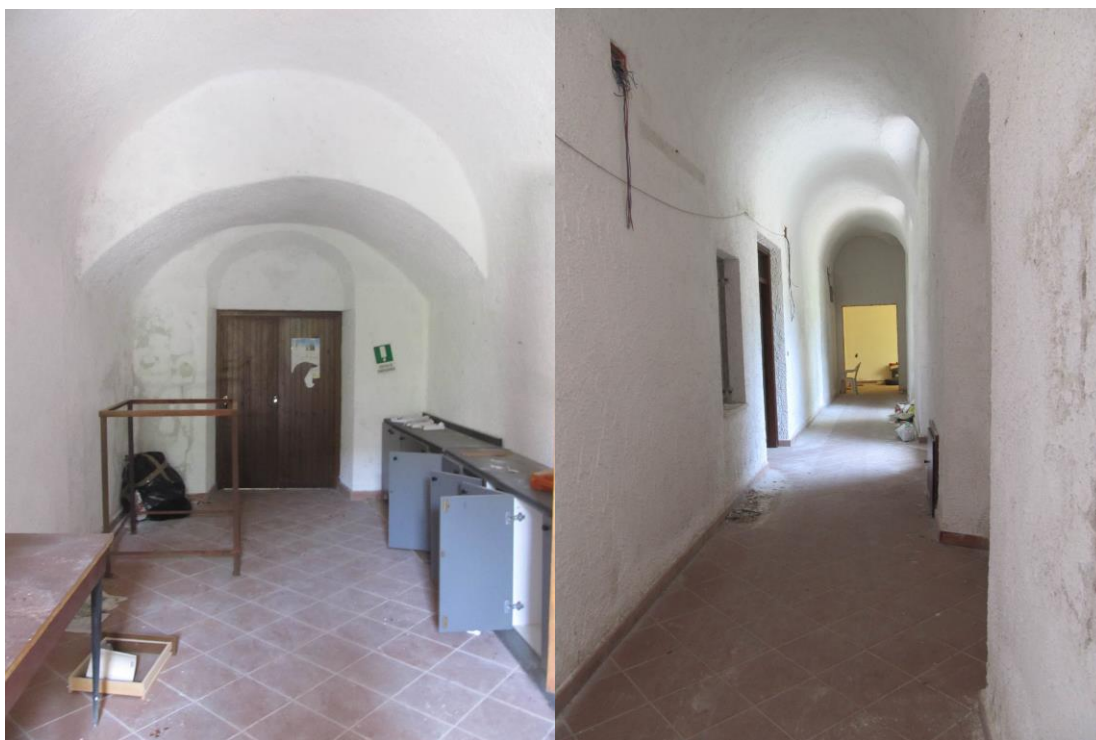
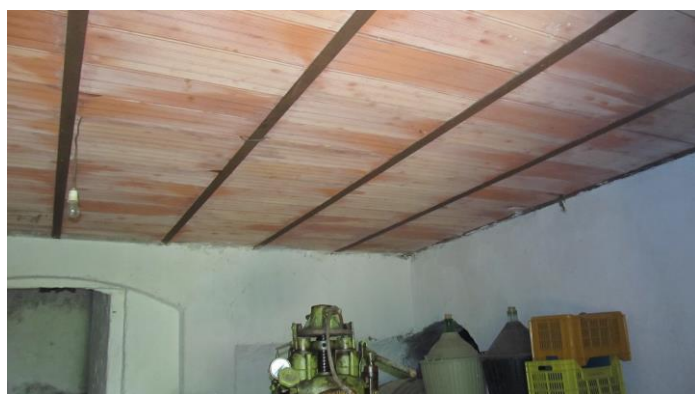
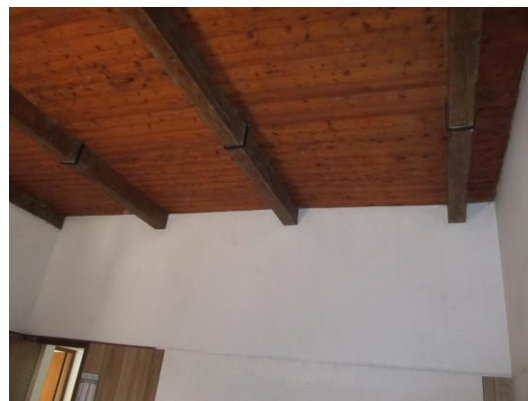
I piani di calpestio dei vari livelli sono presidiati da diverse tipologie di elementi, essi variano da strutture ad asse curvilineo al piano terra e seminterrato, quali volte a botte (prevalentemente) a strutture a comportamento flessionale quali solai piani con strutture portanti in acciaio e legno.

Tali caratteristiche tecnologiche e geometriche conferiscono ai sensi della normativa vigente la proprietà di impalcati NON RIGIDI per sollecitazioni nel proprio piano.

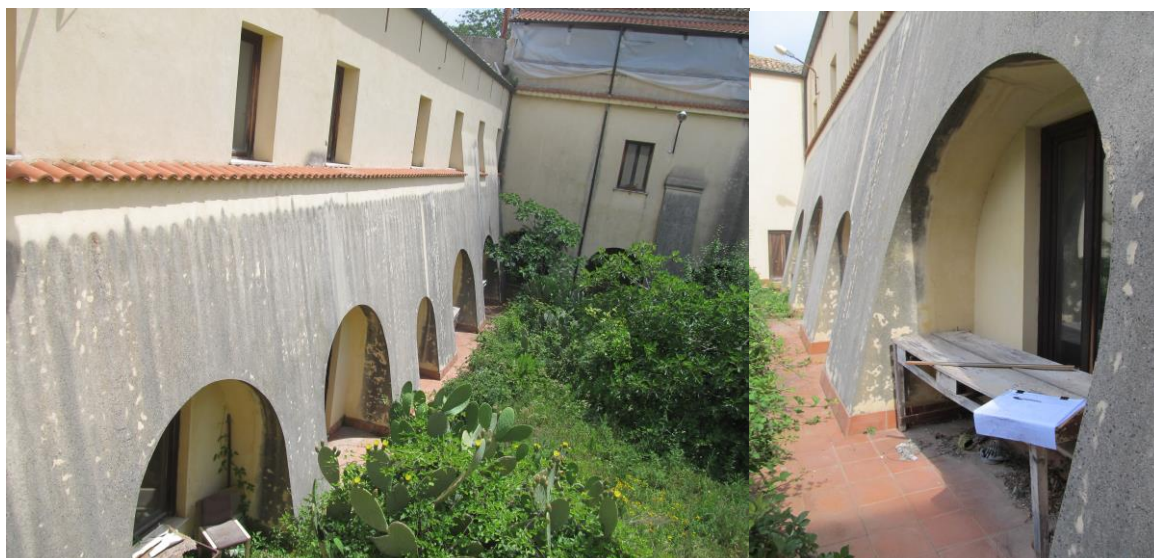
Al piano terra del corpo A, in corrispondenza delle murature prospicienti il chiostro interno sono state realizzate in accostamento ed in epoca successiva all'impianto delle strutture ad arco con spessore variabile in altezza con funzione di "contrafforte" e quindi di stabilizzare nei confronti di fenomeni di ribaltamento le murature in elevazione.

Tale morfologia e tecniche di realizzazione rendono i predetti presidi efficaci come detto per azioni di ribaltamento delle murature del piano terra, tuttavia non appaiono efficacemente collegate alle strutture originario per azioni agenti nel piano delle stesse, pertanto nella schematizzazione per le verifiche globali dello STATO DI FATTO non si è tenuto conto della loro presenza.
