Oggetto: Intervento di Somma Urgenza – Immobile denominato “Palazzo Bauzano” in Piazza del Duomo n.11 a Bressanone (BZ) – rimozione imposte pericolanti.

VERBALE LAVORI DI SOMMA URGENZA*art. 163 del D.Lgs. n.50/2016*

DOCUMENTAZIONE FOTOGRAFICA

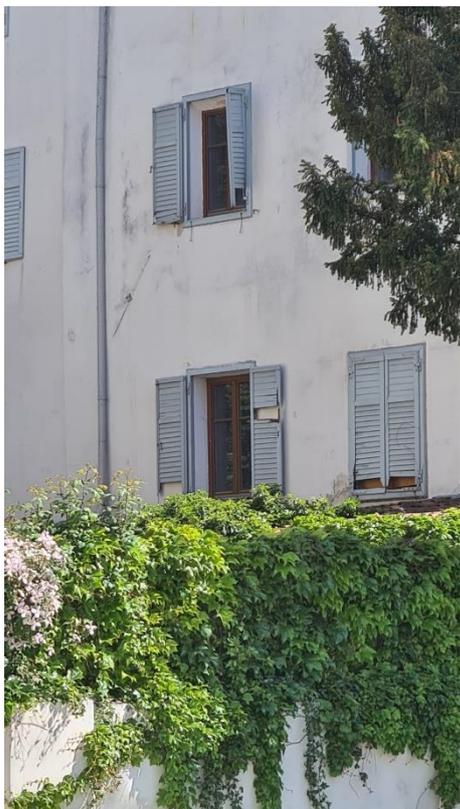
Nel corso del sopralluogo è stata constatata la presenza di 2 imposte in legno di altrettante finestre degradate e in pericolo di crollo sul sottostante cortile. Inoltre sono state evidenziate alcune criticità sullo stato di altre imposte.

Deterioramento dei materiali componenti le imposte causato dagli agenti atmosferici.

Le imposte degradate sul lato del cortile in pericolo di crollo

I lavori immediati per la messa in sicurezza dell'edificio al fine di scongiurare qualsiasi pericolo per l'incolumità pubblica e privata riguardano la rimozione delle imposte di due finestre in pericolo

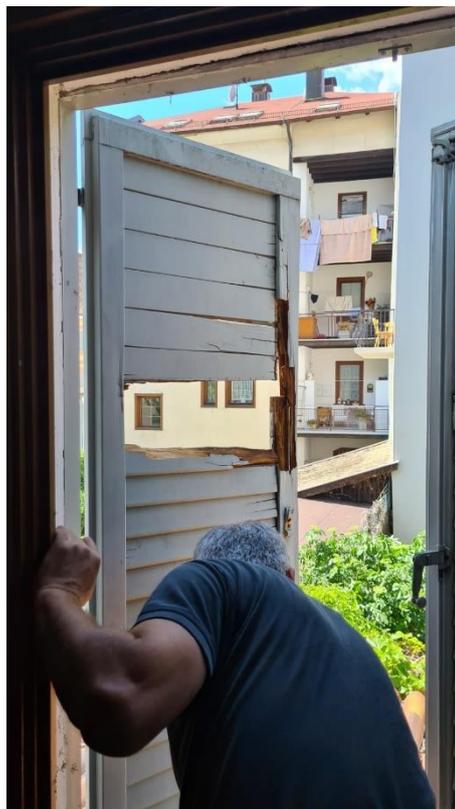
Rimozione imposta al primo piano del fabbricato

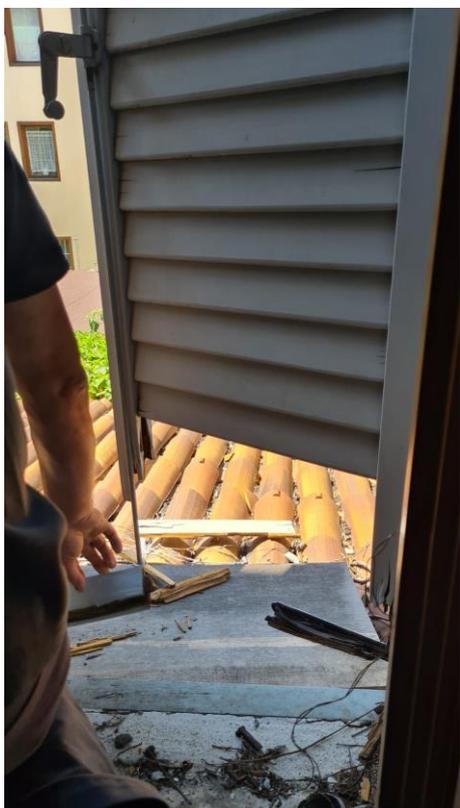
Le imposte degradate sul lato del cortile in pericolo di crollo

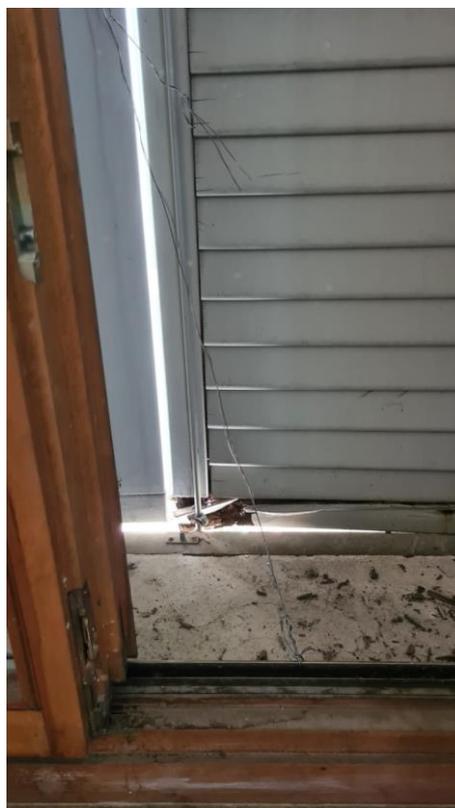
Bloccaggio imposta con filo di ferro

di crollo, poste sulla parete prospiciente il cortile di proprietà situato sul lato posteriore del fabbricato. Inoltre, si rende necessaria la verifica di tutte le imposte delle restanti finestre per accertarne lo stato di stabilità. In alcuni casi dovranno essere rimossi alcuni listelli costituenti le ante in legno per evitare che possano nei mesi futuri distaccarsi; in altri casi si rende necessario il bloccaggio con filo di ferro di quelle imposte il cui meccanismo di chiusura non è perfettamente efficiente. Verificata l'impossibilità di accesso con i mezzi nel suddetto cortile, per la rimozione dello stato di urgenza sopra descritto, si deve procedere con lo smontaggio delle suddette imposte dall'interno dell'immobile.
