PERIZIA GIURATA

per la redazione della **Perizia Giurata** ai sensi dell'Ordinanza del Commissario Straordinario Ricostruzione n. 10 del 19.12.2016 e succ., relativa all'edificio ubicato nel Comune di **CERRETO DI SPOLETO**, Loc. **TRIPONZO**, di proprietà del Demanio dello Stato e gestito da **Umbria T.P.L. e Mobilità S.p.A.**, sulla base del sopralluogo effettuato in data **26/07/2017** ed effettuate le necessarie verifiche, ha constatato quanto segue:

Alla data dell'evento sismico l'edificio era adibito ad ex stazione ferroviaria della ferrovia **Spolato - Norcia**;

Comune di Cerreto di Spoleto
Documentazione fotografica
Fabbricato Fg. 23 P.la 81

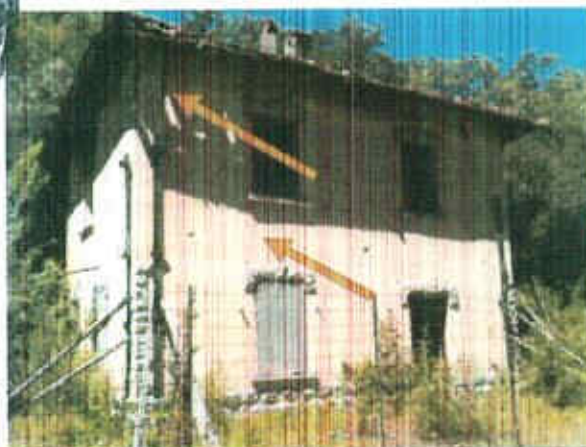
Figura 1

Dall'osservazione del quadro fessurativo si osservano gravi lesioni passanti lungo le murature perimetrali e al di sotto della copertura lignea, quest'ultima priva di cordolo e di catene.

Figure 1 e 2 - lesioni passanti sulle strutture verticali.
