AGENZIA DEL DEMANIO DIREZIONE REGIONALE LIGURIA

RILIEVO GEOMETRICO, ARCHITETTONICO E STRUTTURALE COMPATIBILE BIM,
VERIFICA DELLE VULNERABILITÀ SISMICA COMPRENSIVA DI INDAGINI STRUTTURALI
NONCHÉ INDAGINI AMBIENTALI PER FIBRE CONTENENTI AMIANTO
DEL COMPENDIO IMMOBILIARE DENOMINATO "EX CASERMA MAR. DI. CHI." - COMUNE DI LA SPEZIA (SP)

ELABORATO : RELAZIONE SULLE STRATEGIE DI INTERVENTO - FASE 3

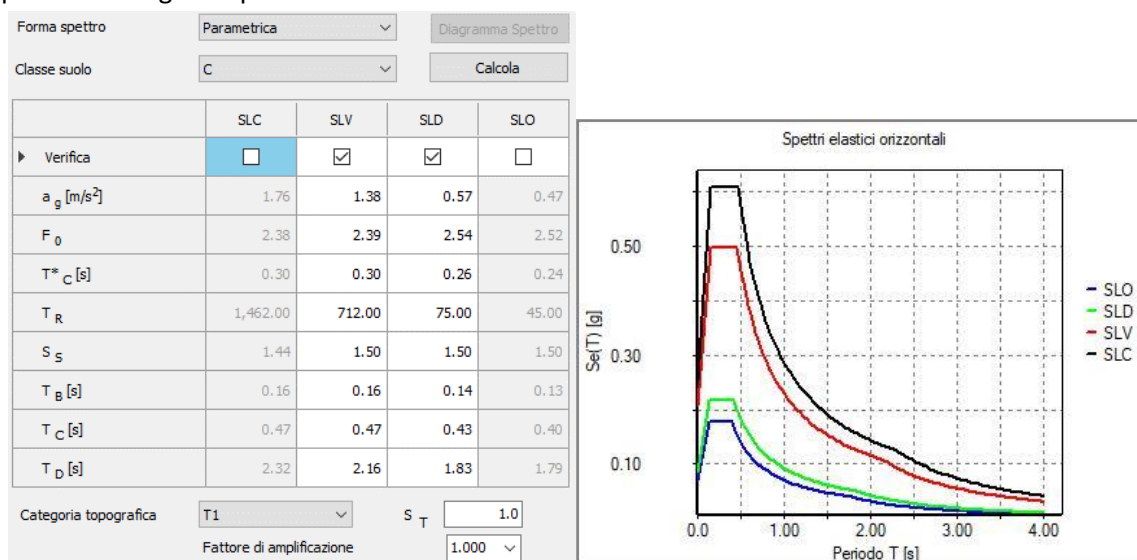
Si riportano di seguito i parametri sismici del sito di interesse.

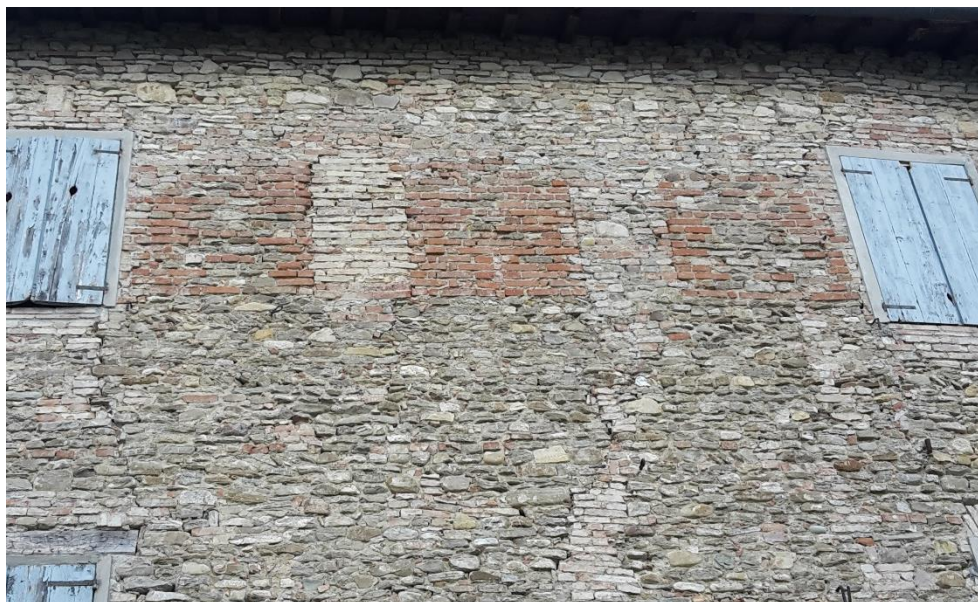
Figura 3 Esempio di intervento di scuci cuci

4. Si inseriscono i nuovi elementi, utilizzando malte con caratteristiche meccaniche e spessori simili a quelli già esistenti.

Ripetendo l'operazione, si procede secondo la direzione prestabilita fino al completamento dell'intervento. Si procede quindi per sezioni successive in aree di limitata estensione, evitando l'indebolimento dell'involucro edilizio esistente.

Per il caso in esame, tale intervento consente il miglioramento del comportamento scatolare della costruzione in occasione delle azioni sollecitanti, in particolare quelle sismiche.

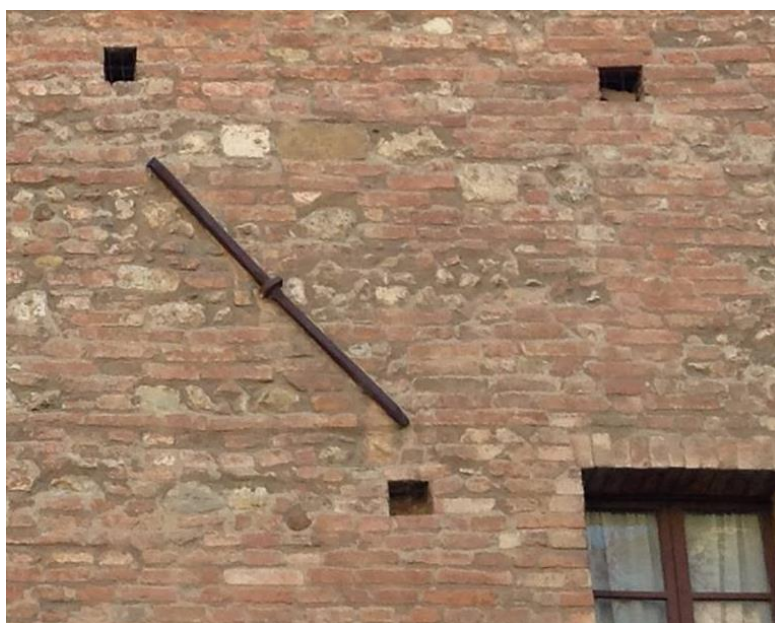
Figura 4 Esempio di catena con capochiave a paletto

Relativamente all'edificio n. 1, sono presenti catene tra alcuni dei pilastri in muratura. Vista la distribuzione irregolare in pianta e l'eventuale allentamento della trazione subito nel tempo, quelle presenti vengono rimosse e ne vengono installate di nuove tra tutti i pilastri (anche dove assenti allo stato di fatto). Tale intervento è utile a contribuire al contrasto della spinta fornita dalla copertura inclinata. Analogamente, vengono previste catene per far fronte ai cinematismi rilevati per l'edificio n. 2. In particolare, per tutte le installazioni vengono adottate catene in acciaio S275JR, diametro $\Phi 30$, con capochiave a paletto (Figura 4) e forza di trazione impiegata pari a 4 kN.

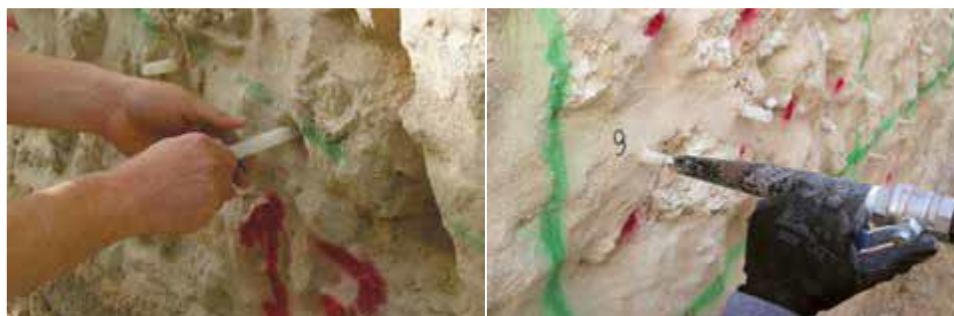
Figura 7 Esempio applicativo di iniezione di miscele leganti

Visti gli indici di rischio sismici determinati allo stato di fatto (si veda il capitolo 2), viene prevista **l'iniezione di miscele leganti nelle pareti degli edifici n. 1 e 2** (Figura 7). L'intervento consiste nelle seguenti fasi:

- realizzazione fori per una profondità di 2/3 dello spessore murario, fissaggio e sigillatura dei condotti di iniezione di diametro 3/4;
- sigillatura delle lesioni nelle murature e degli altri possibili punti di fuoriuscita della miscela;
- preiniezione di acqua su tutto il volume murario;
- iniezione di geomalta iperfluida, procedendo dal basso verso l'alto, tramite l'utilizzo di un serbatoio a pressione d'aria o manualmente a caduta. Si chiuderanno, quando saturi, i fori e si proseguirà il consolidamento rispettando il previsto piano di lavoro;
- asportazione gli ugelli e sigillatura dei fori con geomalta.

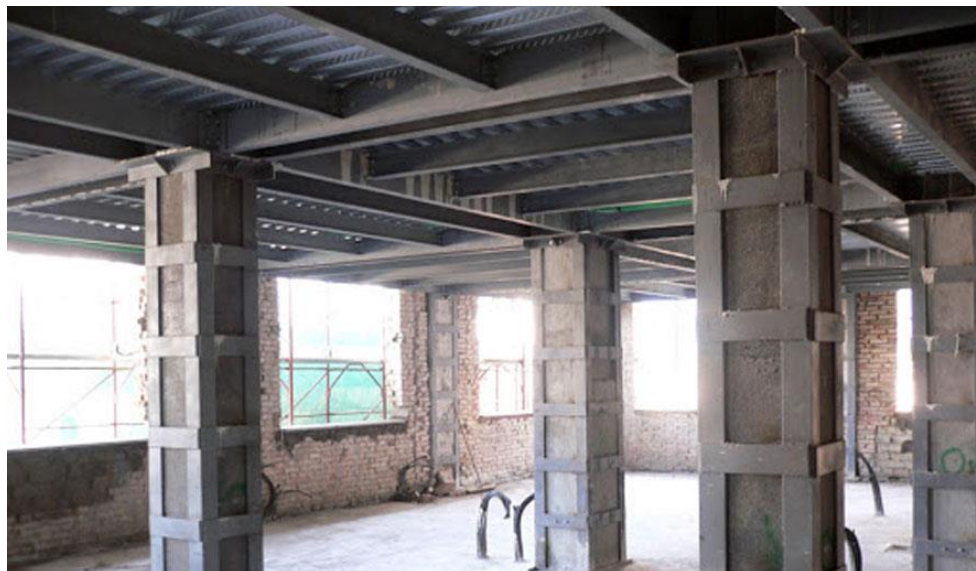
Figura 8 Esempio applicativo di calastrellature su pilastri

Contestualmente agli interventi sulle pareti, per l'edificio n. 1 viene prevista la realizzazione di **calastrellature dei pilastri interni** (Figura 8). In particolare, vengono applicati angolari in acciaio (70 x 70

x 5 mm) fissati agli spigoli del pilastro mediante tasselli. Si collegano, quindi, gli angolari mediante calastrelli (sp. 5 mm, H 100 mm, passo 250 mm) da saldare agli angolari, previo riscaldamento preliminare dei calastrelli stessi al fine di indurre un maggior confinamento del pilastro successivamente al conseguente raffreddamento.

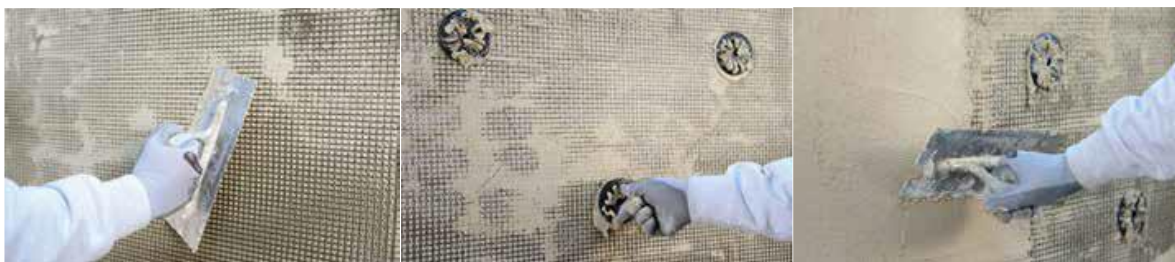
Figura 9 Esempio applicativo di reti e geomalta

- eventuale ripetizione delle fasi di stesura della geomalta e di posa della rete per tutti gli strati successivi di rinforzo previsti da progetto.

L'intervento, così come descritto, consente il miglioramento sismico dei manufatti. Infatti, ne consegue l'aumento degli indici di rischio sismico dei cinematismi. Per maggiori dettagli si veda il capitolo 5.

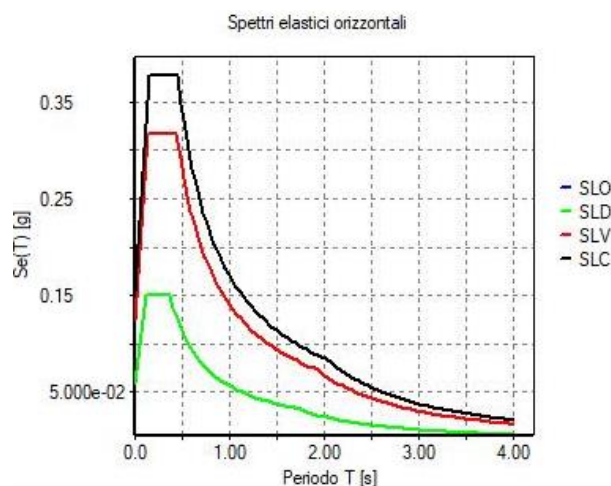
Di seguito si riporta il dimensionamento degli elementi in progetto di cui al capitolo 4.1.10. Si fa riferimento al **60 % della massima azione sismica** attesa in situ. Di conseguenza, lo spettro elastico è il seguente:

Pver	Tr	ag [g]	Fo	T*c
SLV	31	203	0.0832	2.533	0.280
