Servizio di verifica della vulnerabilità sismica, diagnosi energetica, rilievo e progettazione di fattibilità tecnico economica da restituire in modalità BIM per taluni beni di proprietà dello stato ubicati nella regione Sardegna.

LOTTO 02 - NUD0018 - Palazzo degli Uffici di Nuoro

VULNERABILITA' SISMICA

RELAZIONE SULLO STATO DEGLI IMPIANTI

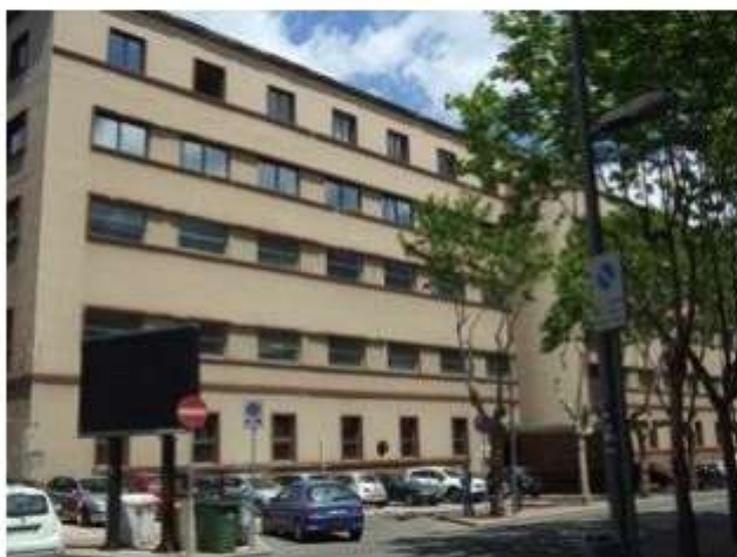
L'edificio principale si sviluppa su quattro piani fuori terra e un piano seminterrato raggiungendo una superficie lorda di 5207 mq, in pianta presenta una forma ad "U" che si articola simmetricamente rispetto a due corpi scala semicircolari, ubicati rispettivamente nella via Lamarmora (corpo principale) e nel cortile posteriore (corpo secondario). Presenta struttura portante in muratura, solai intermedi di tipo misto e copertura piana praticabile.

Figura 2: Vista edificio oggetto d'intervento.

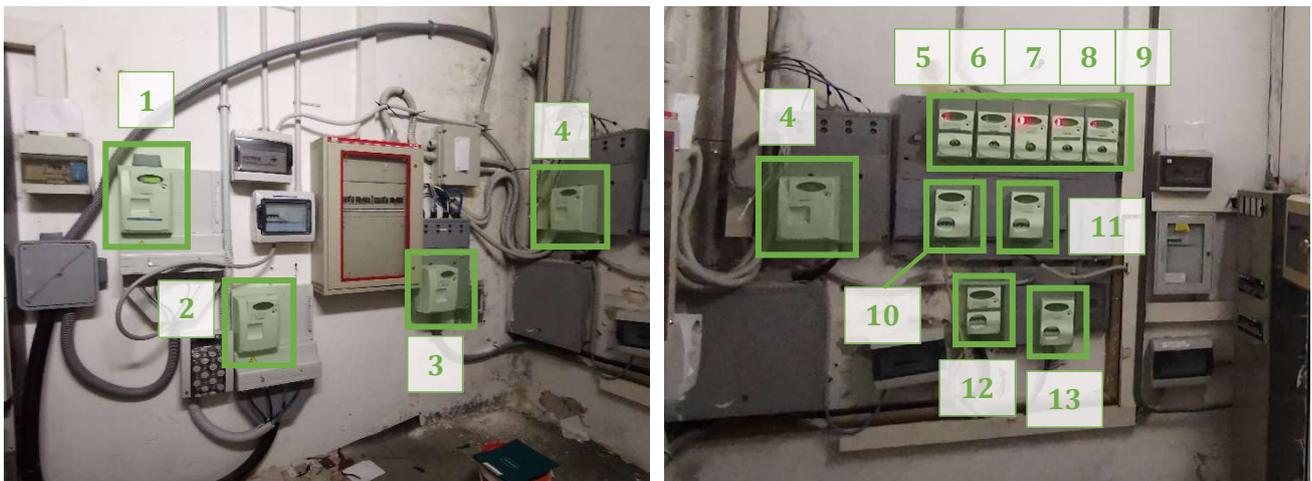
Numerazione Contatori EE

L'immobile è servito da n.14 forniture alimentate in Bassa Tensione:

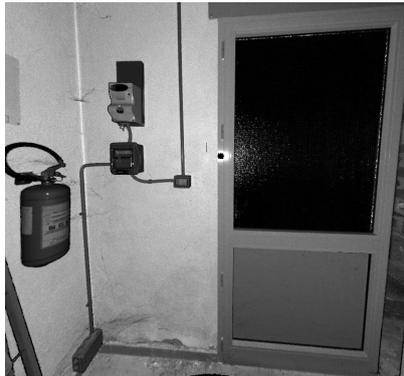
Contatore 14

14	Ag. Entrate/Territorio	Garage	3 kW *3	230 V (F+N+PE)	Diretta	Inattivo

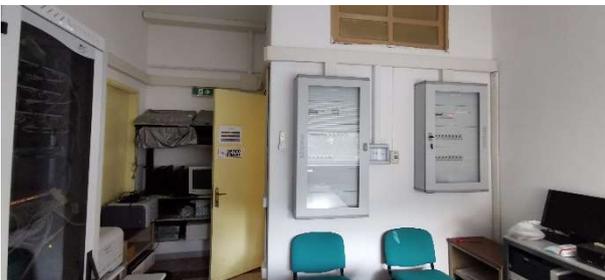
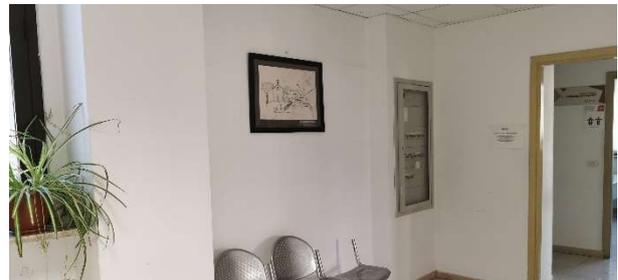
Le linee costituenti la distribuzione primaria risultano principalmente realizzate in canaline portacavi in lamiera (zone controsoffittate), in canaline potacavi in PVC installate a vista su parete o in cavo (zone prive di controsoffitto), e collegano i quadri sotto contatore con i quadri generali ubicati nelle varie zone, che a loro volta alimentano i quadri secondari dedicati.

La distribuzione secondaria all'interno dei locali avviene principalmente su cavo installato all'interno di muratura o su canalina portacavi in PVC.

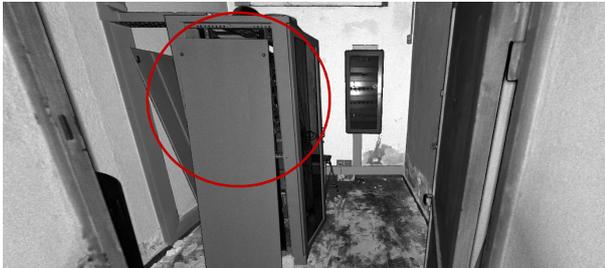
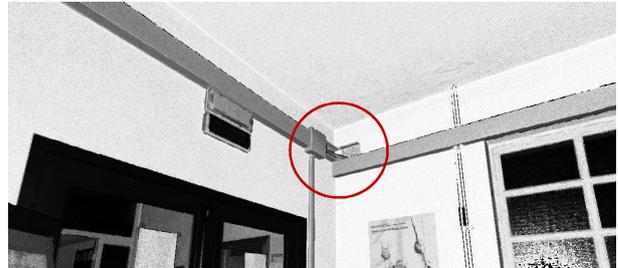
Lo stato manutentivo degli impianti elettrici a servizio dell'edificio risulta adeguato (manutenzione ordinaria regolarmente eseguita) e durante la fase di sopralluogo non sono emerse difformità fisiche degne di nota. Sono tuttavia consigliabili circoscritti interventi di piccola portata come la chiusura di canaline portacavi o il riassetto di componenti momentaneamente disassemblati (es. quadro rack piano terra).

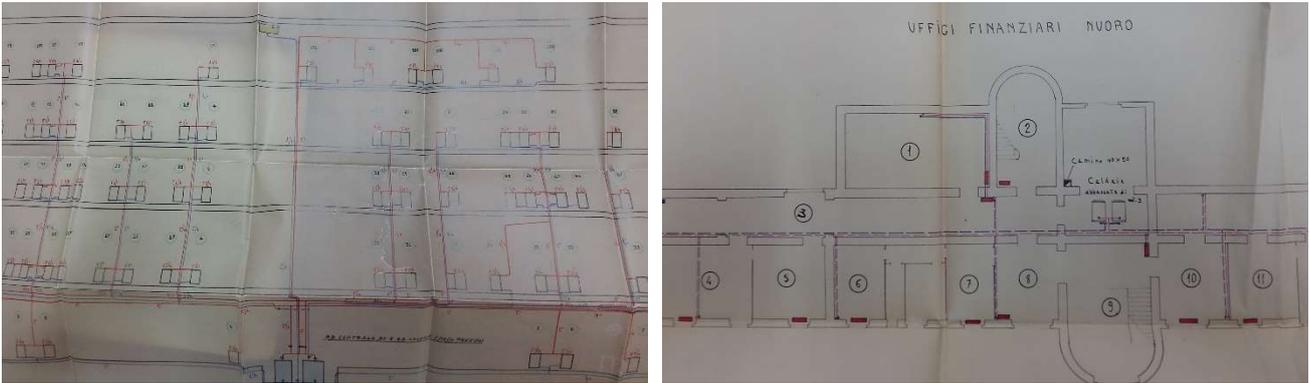
L'edificio era originariamente riscaldato dalla centrale termica posta al piano seminterrato, dalla quale si sviluppa un sistema di distribuzione a colonne montanti fino i terminali in ghisa (radiatori).

Progetto originale dell'impianto di riscaldamento

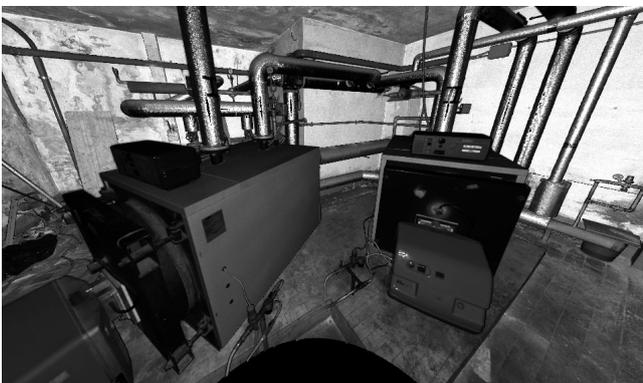
Allo stato attuale, l'impianto originale risulta prevalentemente dismesso, con terminali e colonne montanti parzialmente rimosse. Le due caldaie a basemento in centrale termica (casa Baltur, potenza al focolare 274 kW, potenza nominale 250 kW) rimangono a servizio del piano secondo, sfruttando il sistema di distribuzione originale costituito da colonne montanti che, ove non sezionate a livello del piano terzo, raggiungono il quarto piano in cui sono presenti le valvole automatiche di sfogo dell'aria.

Il vettore energetico (gasolio) alimenta i generatori a partire dal serbatoio interrato posto in prossimità della centrale termica, nel cortile interno al piano primo.

Caldaie a basemento

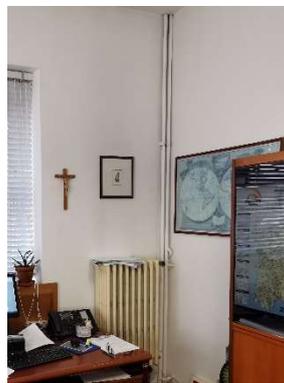
Colonne montanti

Si consiglia la rimozione delle componenti dismesse dell'impianto di riscaldamento, nello specifico delle tubazioni in ferro zincato scollegate dai terminali di emissione.

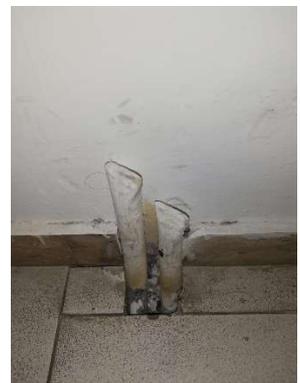
Sezionamento delle colonne

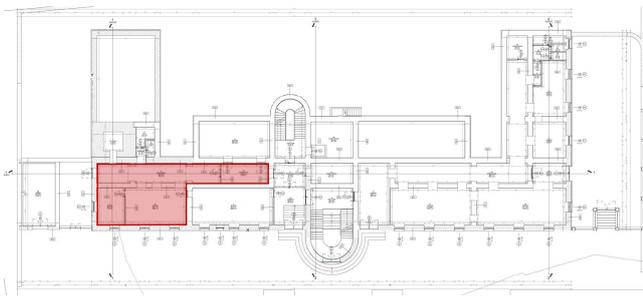
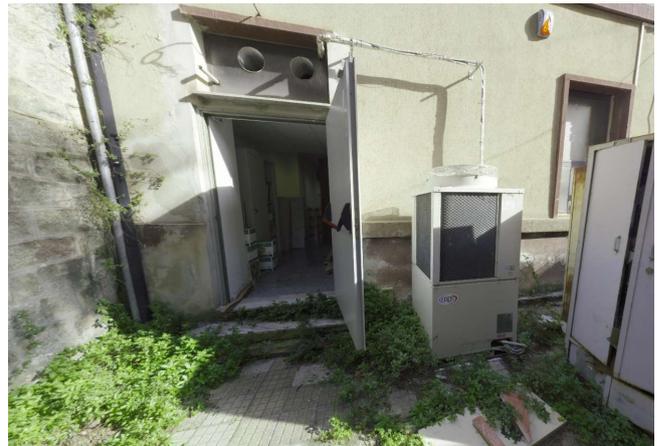
- n.1 pompa di calore (**Circ_A**) della casa Argo modello AES08MI2HA, potenza frigorifera 22,4 kW e potenza termica 25,0 kW, a servizio degli archivi del piano terra. I terminali utilizzati sono ventilconvettori a soffitto e unità interne a cassetta a 2 vie. È inoltre installato un recuperatore di calore con batteria di post riscaldamento alimentata dalla stessa pompa di calore;

Planimetria piano terra: zona servita

Pompa di calore

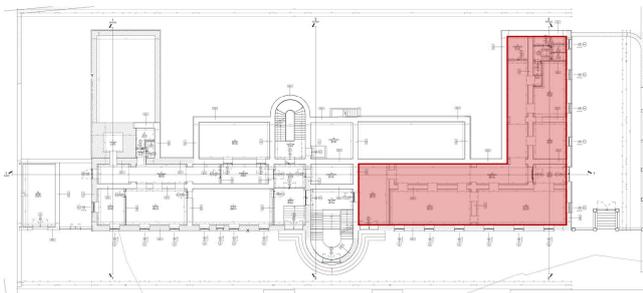
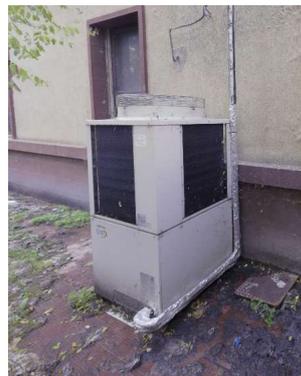
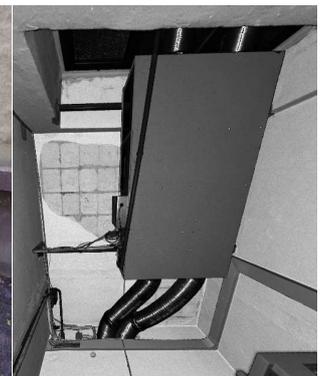
- n.1 pompa di calore (**Circ_B**) della casa Argo modello AES14MI2HA, potenza frigorifera 40,0 kW e potenza termica 45,0 kW, a servizio di una porzione del piano terra. I terminali installati sono ventilconvettori a soffitto e unità interne a cassetta a 2 vie. È inoltre presente un recuperatore di calore con batteria di post riscaldamento alimentata dalla stessa pompa di calore;

Planimetria piano terra: zona servita

Pompa di calore

Recuperatore di calore

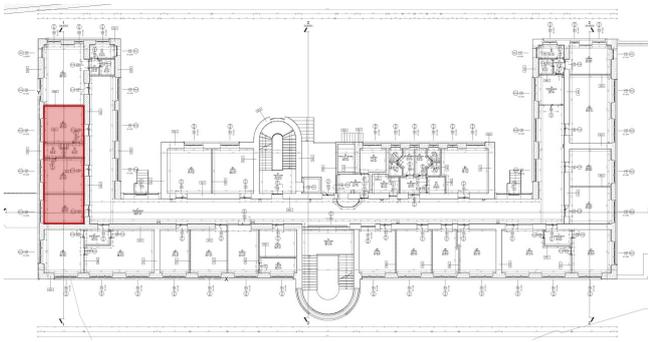
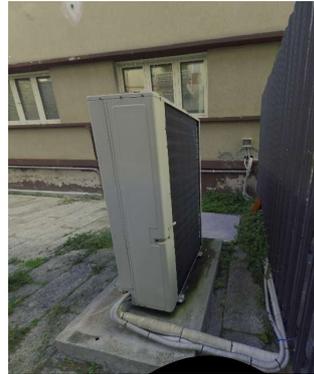
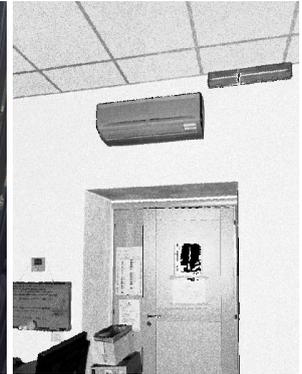
- n.1 pompa di calore (**Circ_D**) della casa Daikin modello RXYSQ12TMY1B, potenza frigorifera 33,5 kW e potenza termica 23,5 kW, a servizio di n.3 uffici del piano primo. I terminali installati sono split a parete;

Planimetria piano primo: zona servita

Pompa di calore

Split interni

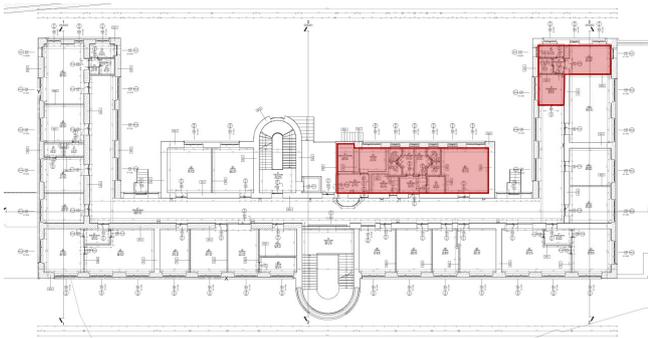
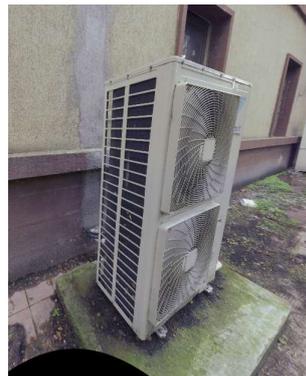
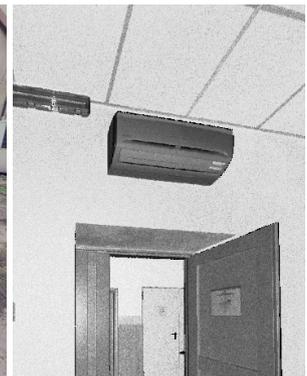
- n.1 pompa di calore (**Circ_C**) della casa Daikin modello RXYSQ12TMY1B, potenza frigorifera 33,5 kW e potenza termica 23,5 kW, a servizio di una porzione del piano primo. I terminali installati sono split a parete;

Planimetria piano primo: zona servita

Pompa di calore

Split interni

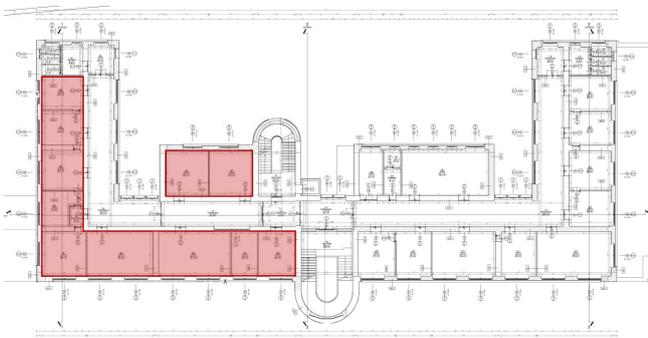
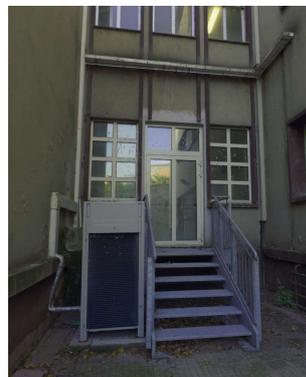
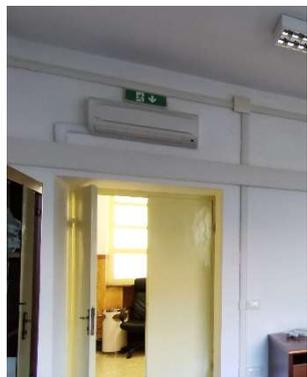
- n.1 pompa di calore (**Circ_G**) della casa Daikin modello RYYQ12T7Y1B, potenza frigorifera 33,5 kW e potenza termica 33,5 kW, a servizio di una porzione del piano secondo. I terminali installati sono split a parete;

Planimetria piano secondo: zona servita

Pompa di calore

Split interni

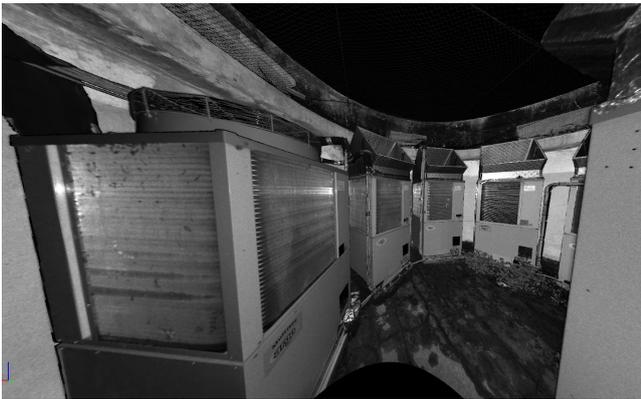
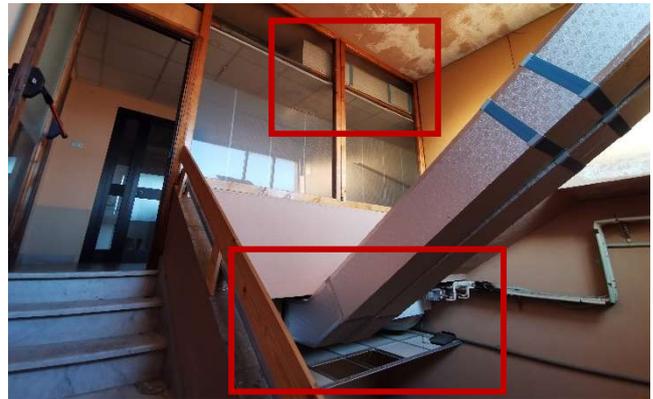
- n.8 pompe di calore della casa Argo modello AES14MI2HA, potenza frigorifera 40,0 kW e potenza termica 45,0 kW, collocate all'interno del locale tecnico nel corpo scala sud, di cui:
 - n.6 pompe di calore (**Circ_E, Circ_F, Circ_H, Circ_J, Circ_K, Circ_M,**) per servizio di climatizzazione di altrettante zone dell'edificio (terminali compisti da ventilconvettori a soffitto e unità interna a cassetta a 2 vie);
 - n.2 pompe di calore (**Circ_I, Circ_L**) per alimentazione delle batterie di post riscaldamento di altrettante unità di immissione aria, a servizio rispettivamente dei piani terzo e quarto.

Locale tecnico – Pompe di calore

Unità di immissione aria – piano terzo e quarto

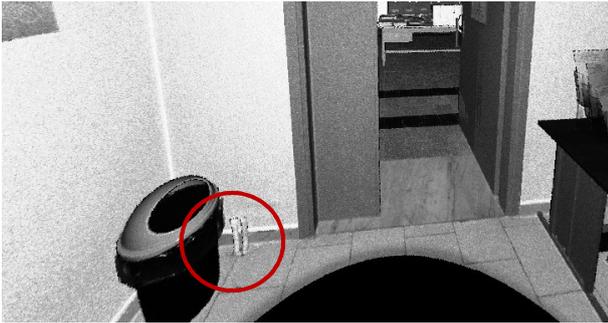
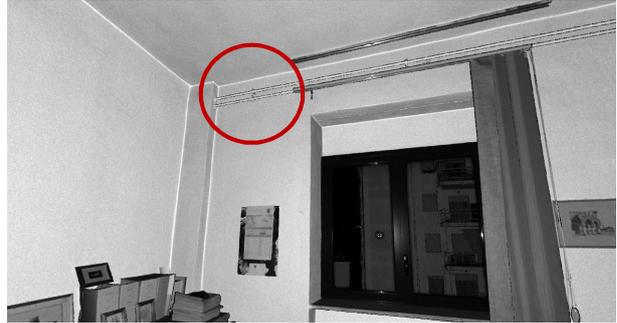
L'impianto di riscaldamento/climatizzazione si presenta in buono stato di conservazione, lo stato manutentivo delle componenti risulta adeguato (manutenzione ordinaria dei generatori regolarmente eseguita) e non si rilevano malfunzionamenti.

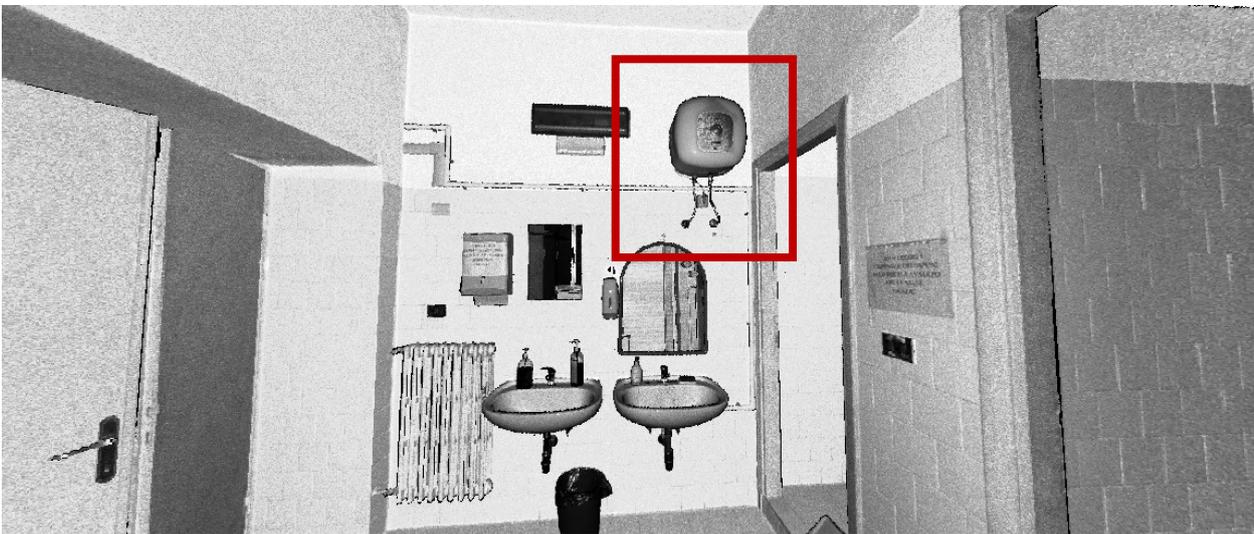
L'acqua calda sanitaria è prodotta mediante bollitori elettrici istantanei aventi capacità variabile da 15 litri a 50 litri, installati direttamente nei blocchi servizi.

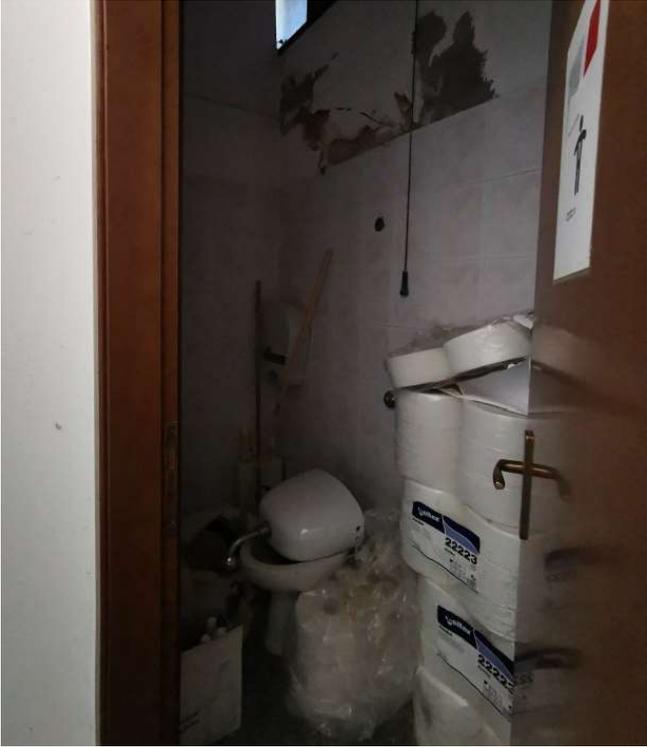
Piano Terra

Alcuni locali adibiti a servizi igienici (es. piano terra) versano in uno stato di abbandono, con sanitari parzialmente rimossi o dismessi. Al contempo, sono presenti servizi di recente realizzazione (es. piano quarto) in ottimo stato conservativo. I restanti impianti ad uso servizio igienico si presentano in discreto stato di uso e manutenzione.

Si rileva inoltre l'assenza di opportuna dotazione per WC disabili (es. appositi sanitari, maniglioni, sistemi di chiamata).
