INTERVENTO DI ADEGUAMENTO SISMICO E RIFUNZIONALIZZAZIONE PER IL RIUSO DELLO SPAZIO MULTIFUNZIONALE DEL CINETEATRO EUROPA E DEGLI ADIACENTI SPAZI DELL'EX CASA DEL FASCIO

Ubicazione:
VIA MARCONI, AMANDOLA (FM)

DOCUMENTO DI INDIRIZZO ALLA PROGETTAZIONE

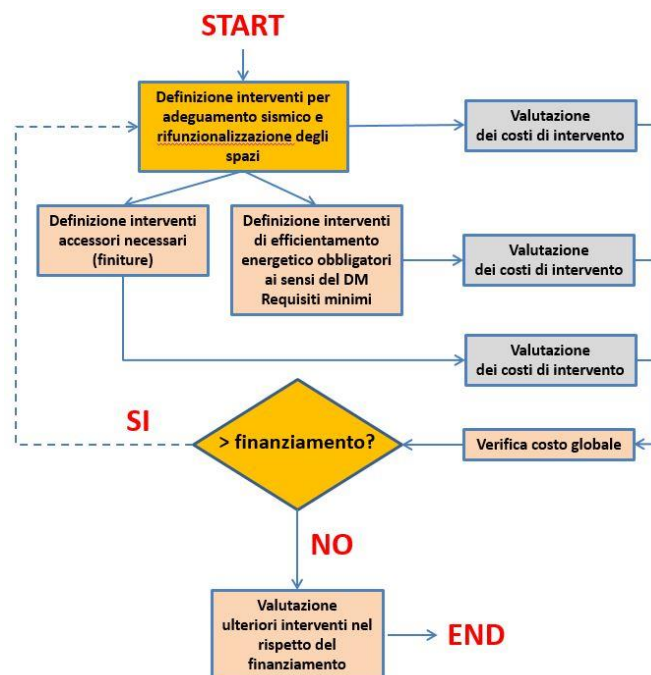
Fig. 5 – Flow chart progettazione

Sempre dal punto di vista procedurale e metodologico è necessario che il progettista dia corso ad una fase di "pre-design" in cui le scelte progettuali tecnicamente possibili siano preliminarmente analizzate effettuando la vulnerabilità sismica ed una valutazione degli interventi di efficientamento energetico nel rispetto dei Criteri Ambientali Minimi, quindi uno screening in termini di compatibilità funzionale e normativa, e infine un'analisi di sostenibilità economico-finanziaria. Da tali verifiche emergeranno le scelte progettuali che poi saranno sviluppate nelle fasi a seguire.

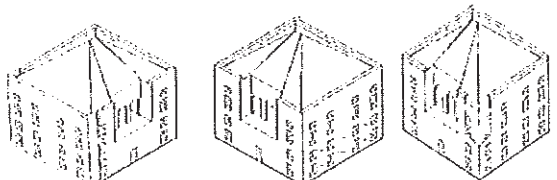
<p>PARETI ESTERNE <input type="checkbox"/> non rilevabile</p> <p>entità del danno ■■■□□</p> <p>superficie interessata ■ <1/3 □ tra 1/3 e 2/3 □ >2/3</p>

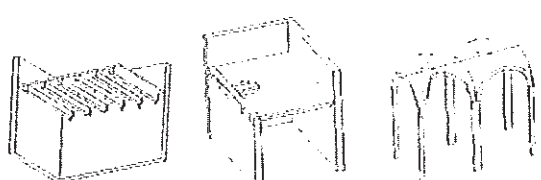
<p>SOLAI/VOLTE <input type="checkbox"/> non rilevabile</p> <p>entità del danno ■□□□□</p> <p>superficie interessata □ <1/3 ■ tra 1/3 e 2/3 □ >2/3</p>
