VERIFICA DELLA VULNERABILITÀ SISMICA, RILIEVO GEOMETRICO, ARCHITETTONICO, TECNOLOGICO ED IMPIANTISTICO DA RESTITUIRE IN MODALITÀ BIM, E PROGETTAZIONE DI FATTIBILITÀ TECNICO-ECONOMICA DA RESTITUIRE IN MODALITÀ BIM PER LA SEDE DELLA DIREZIONE GENERALE DELL'AGENZIA DEL DEMANIO SITA IN ROMA, VIA BARBERINI N.38-RMB0507, CUP:G85D19000250001 CIG:8085344CEE

RILIEVO DEL DEGRADO E DEL QUADRO FESSURATIVO - Prospetto EST

RMB0507-ADM-RM0120001-ZZ-PH-V-0V3002

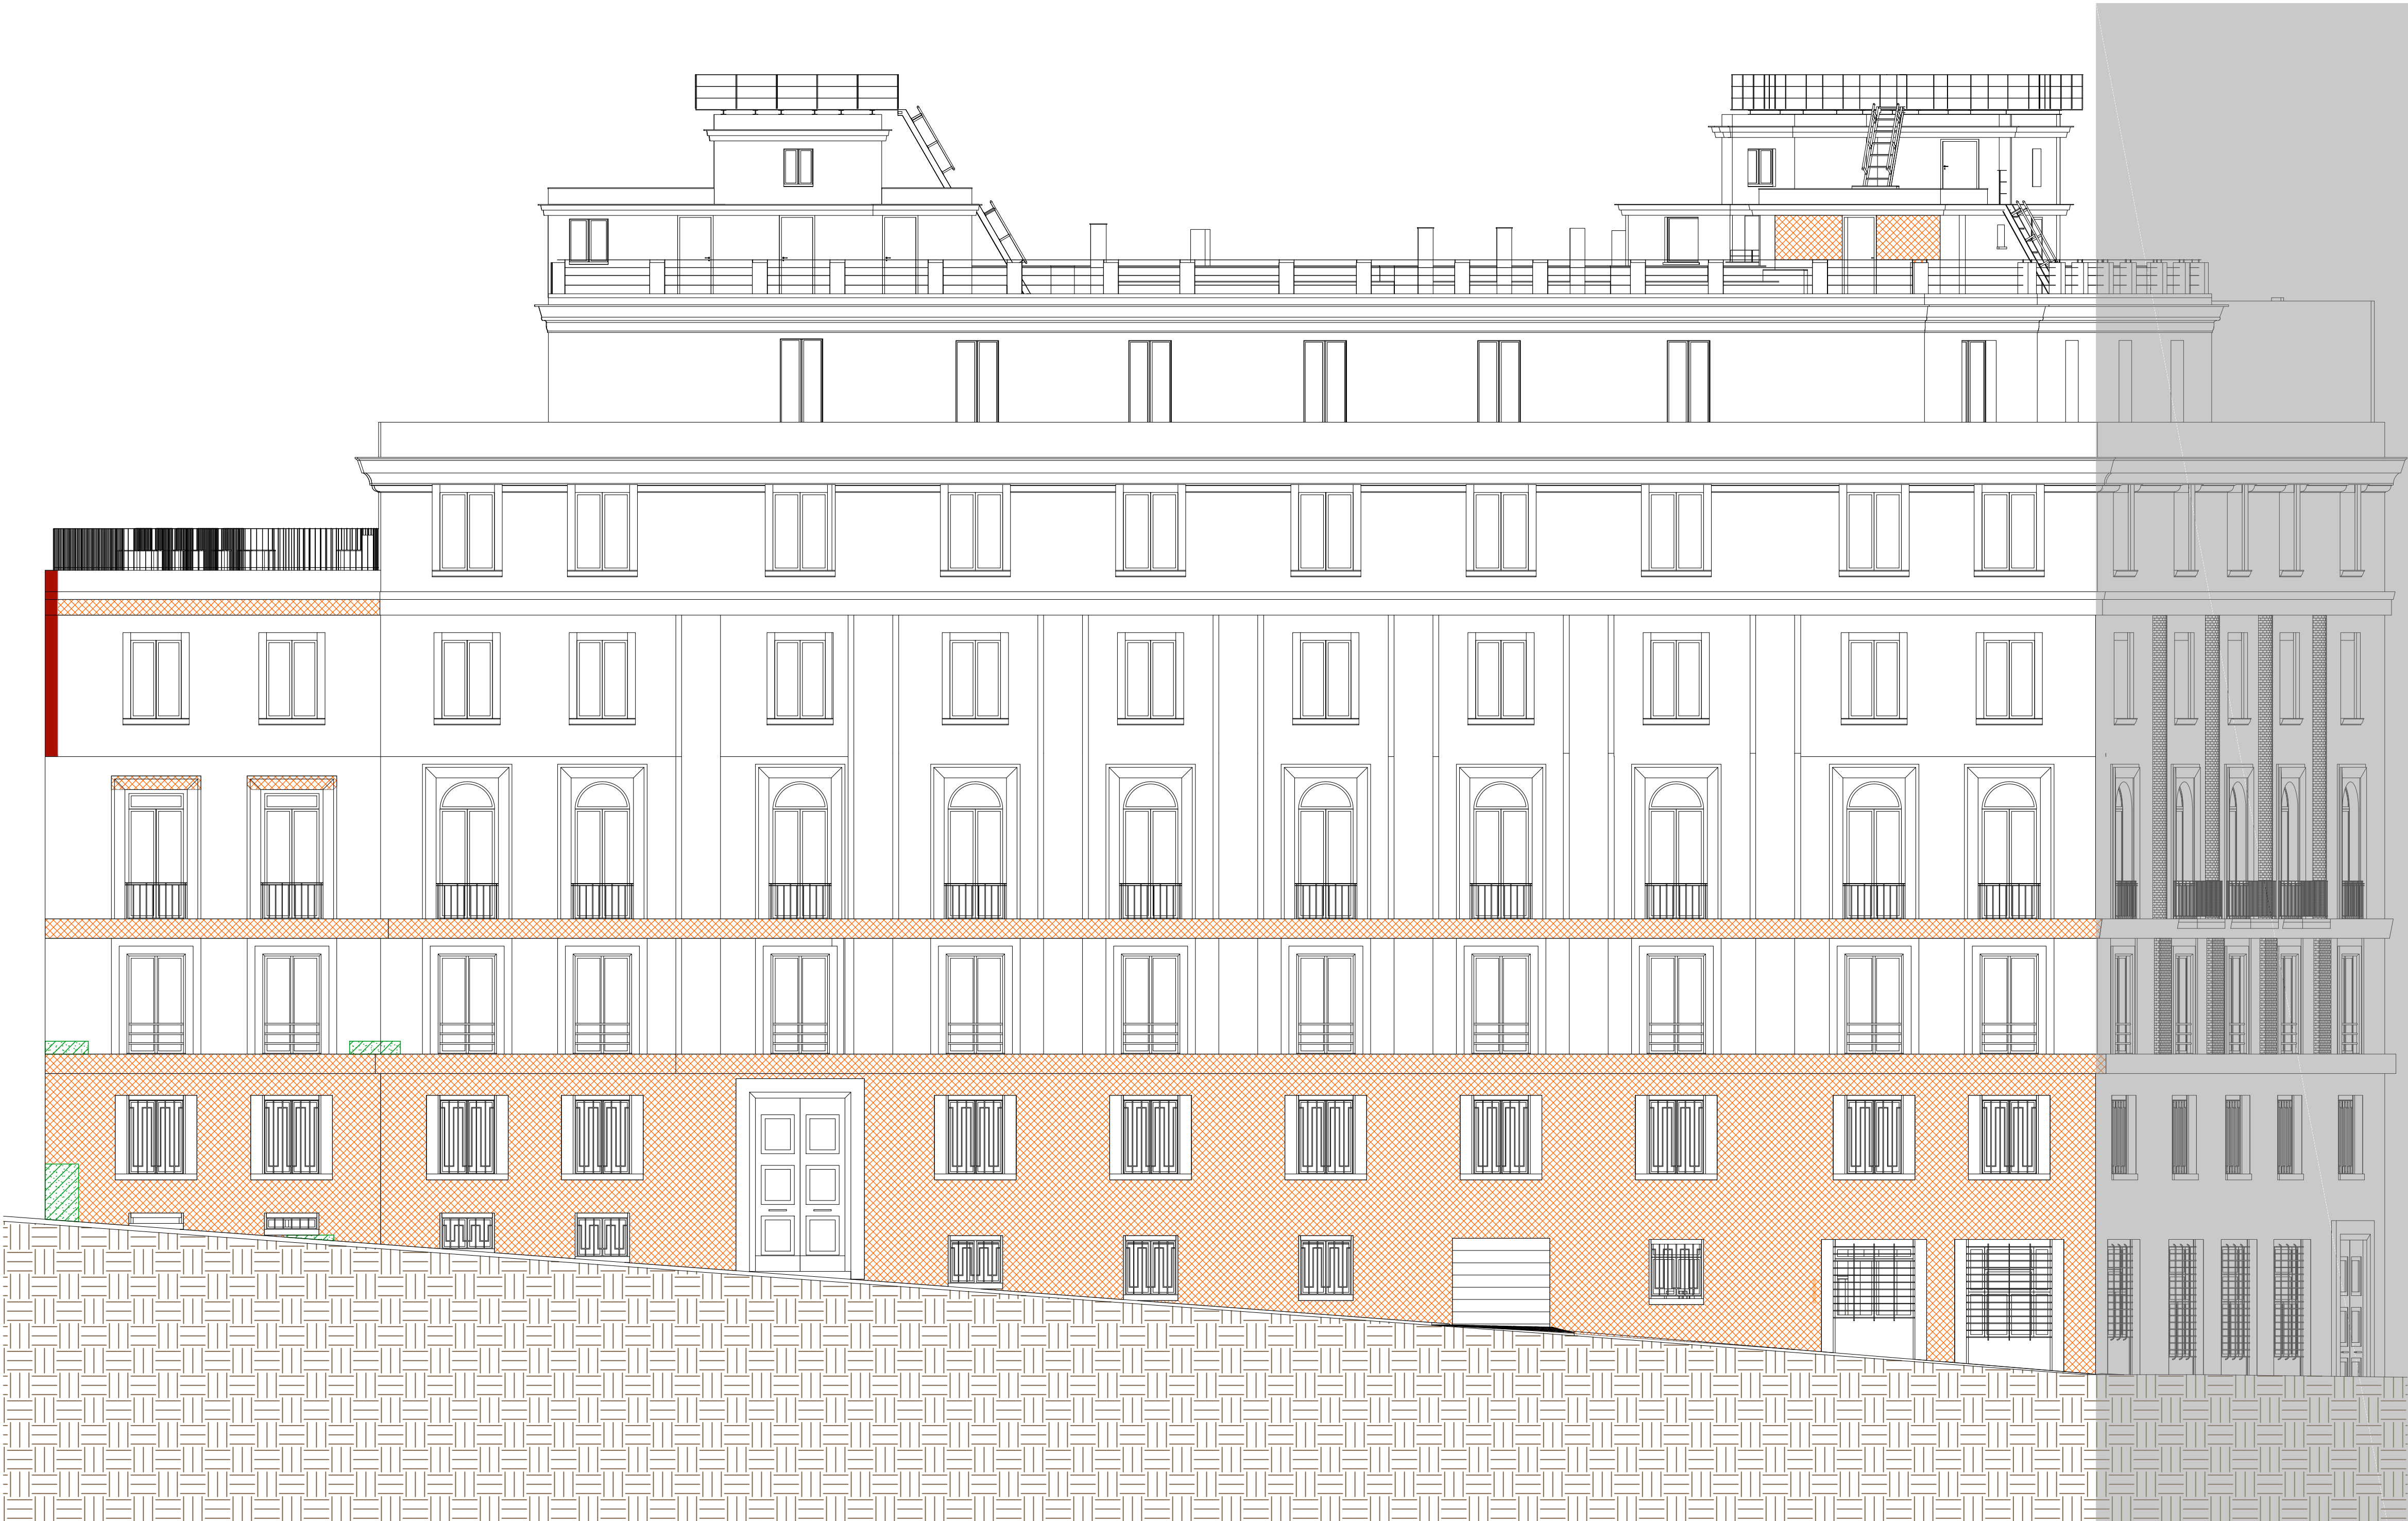
A_E_Prospetto EST

ALTERAZIONE CROMATICA

Alterazione che si manifesta attraverso la variazione di uno o più parametri che definiscono il colore: tinta, chiarezza, saturazione. Può manifestarsi con morfologie diverse a seconda delle condizioni e può riferirsi a zone ampie o localizzate.

ESFOLIAZIONE

Degradazione che si manifesta con distacco, spesso seguito da caduta, di uno o più strati superficiali subparalleli fra loro (sfoglie).

PLATINA BIOLOGICA

Strato sottile, morbido ed omogeneo, aderente alla superficie e di evidente natura biologica, di colore variabile, per lo più verde. La patina biologica è costituita prevalentemente da microrganismi cui possono aderire polvere, terriccio, ecc..
