VERIFICA DELLA VULNERABILITÀ SISMICA, RILIEVO GEOMETRICO, ARCHITETTONICO, TECNOLOGICO ED

RILIEVO DEL DEGRADO E DEL QUADRO FESSURATIVO

- Prospetto OVEST Cortile interno

RMB0507-ADM-RM0120001-ZZ-PH-V-0V3003

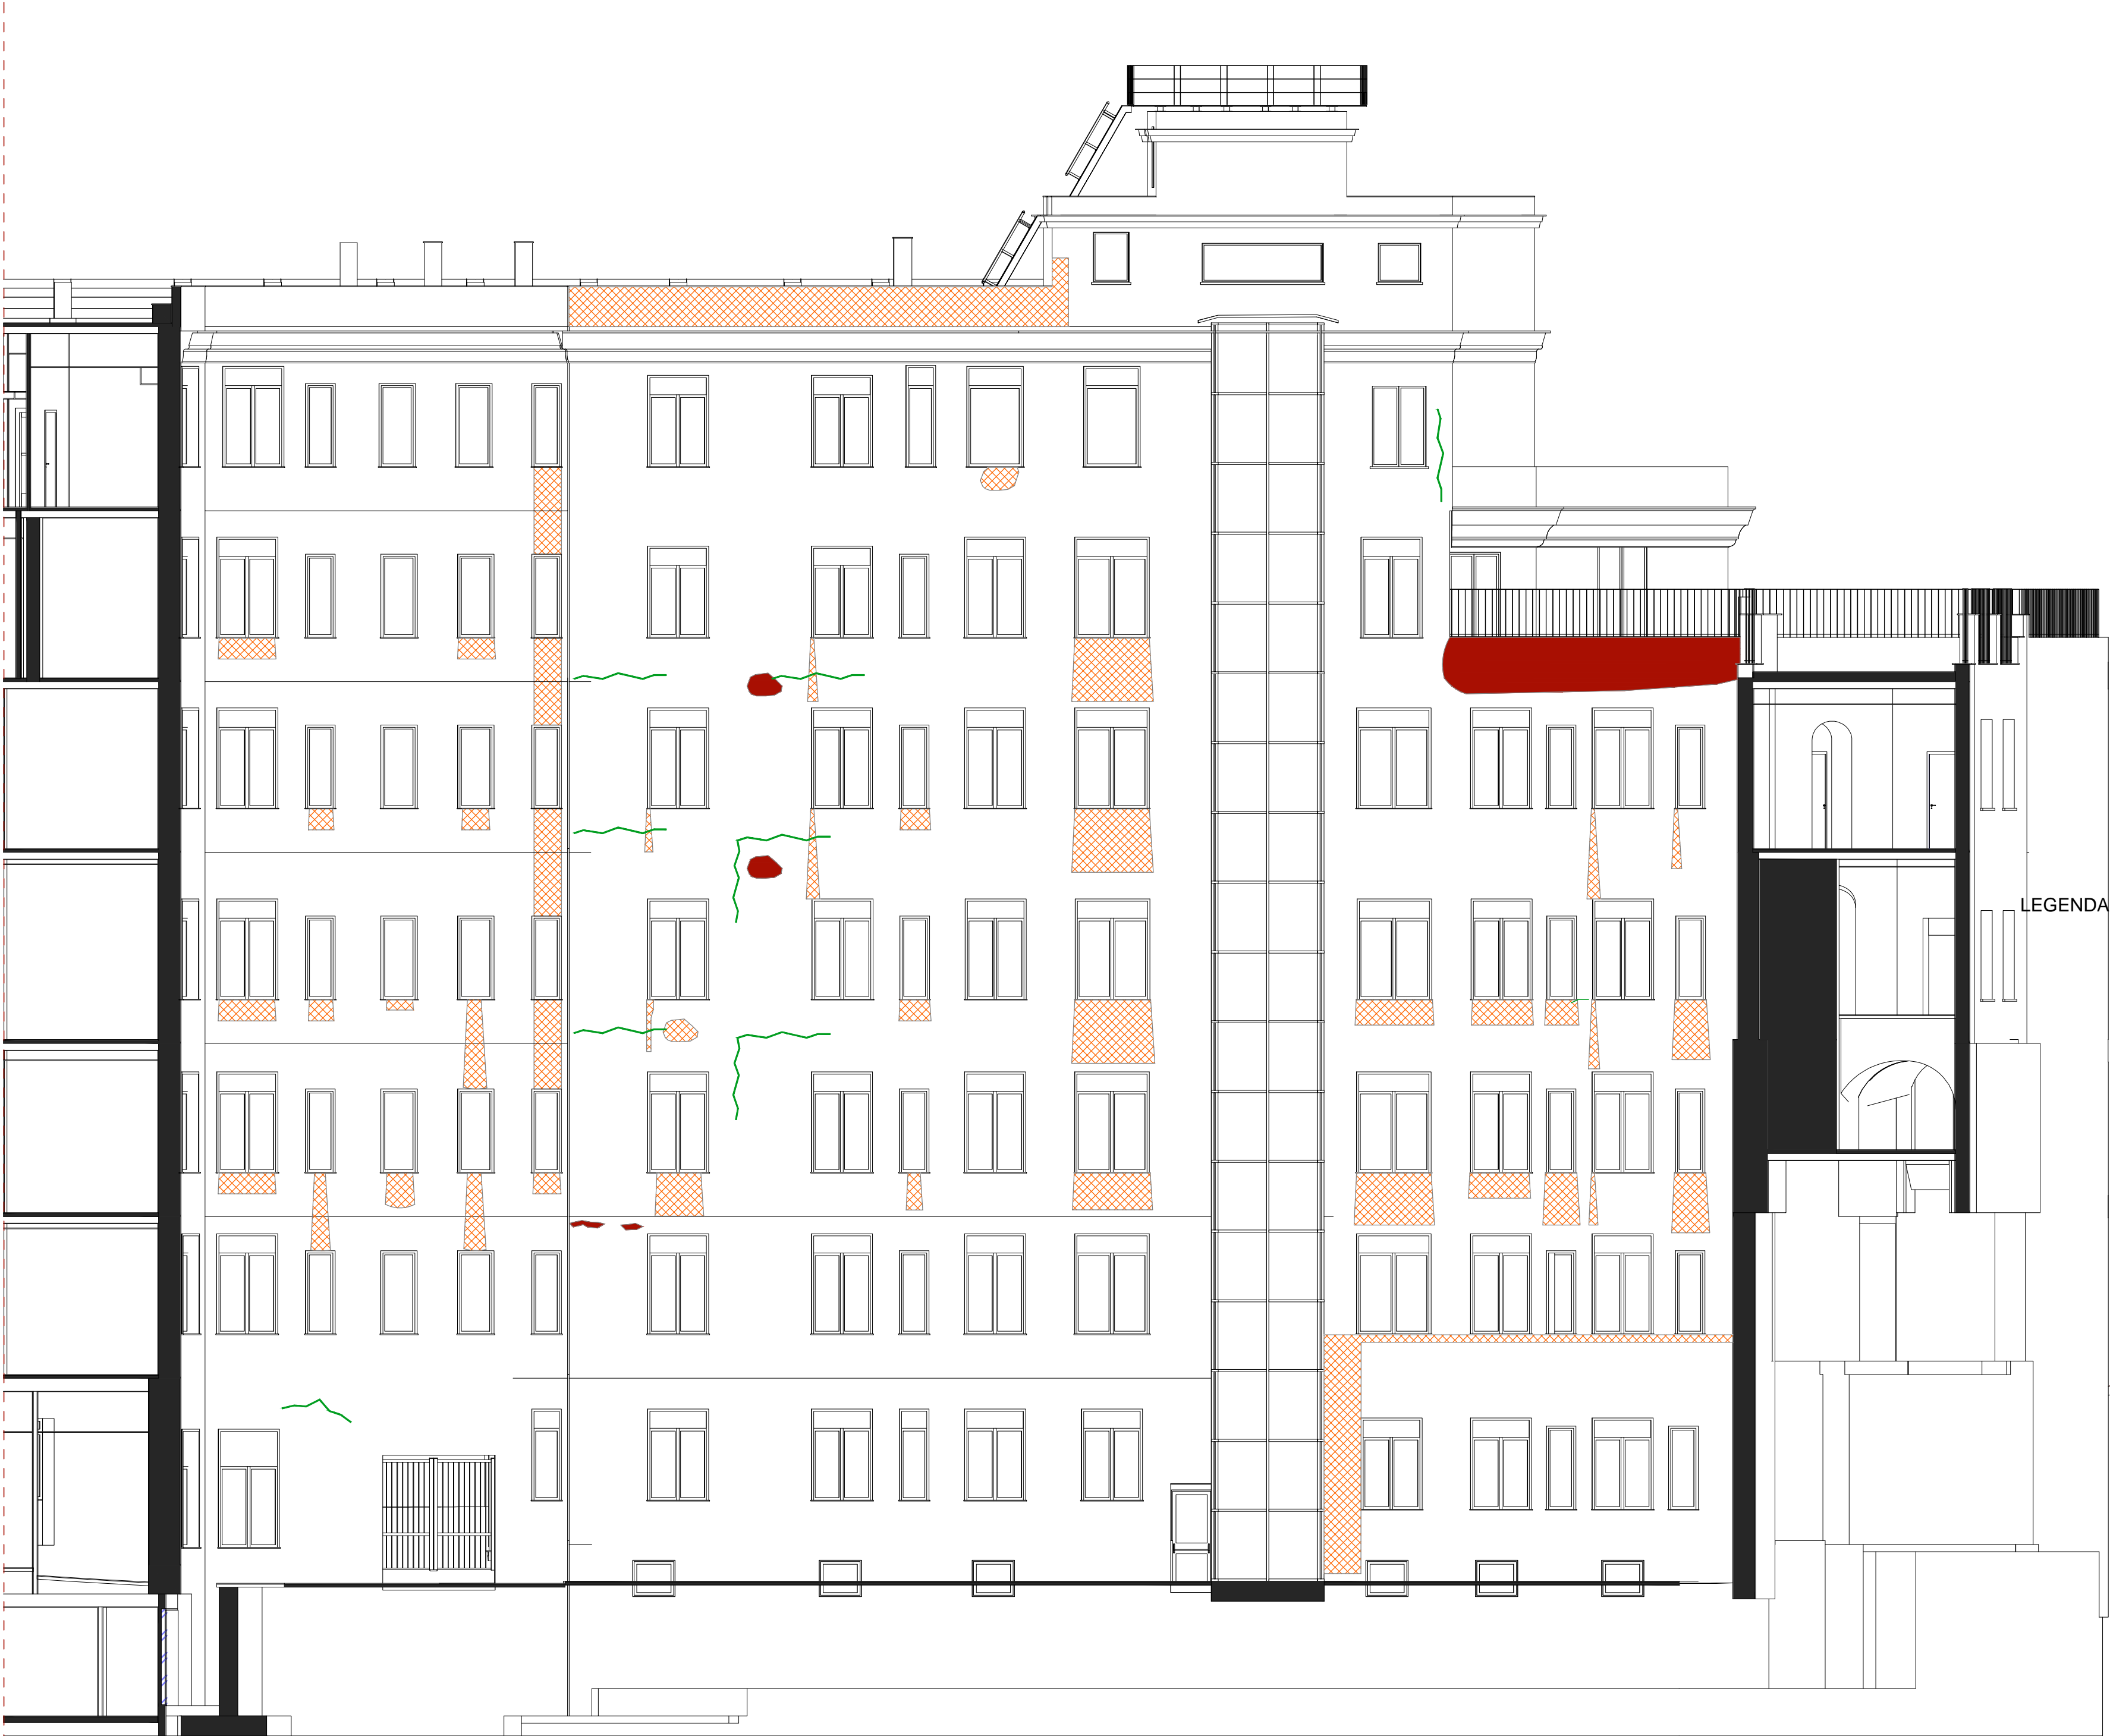
A_O Prospetto Corte Interna

ALTERAZIONE CROMATICA

Alterazione che si manifesta attraverso la variazione di uno o più parametri che definiscono il colore:tinta, chiarezza, saturazione. Può manifestarsi con morfologie diverse a seconda delle condizioni e può riferirsi a zone ampie o localizzate.

ESFOLIAZIONE

Degradazione che si manifesta con distacco, spesso seguito da caduta, di uno o più strati superficiali subparalleli fra loro (sfoglie).

PLATINA BIOLOGICA

Strato sottile, morbido ed omogeneo, aderente alla superficie e di evidente natura biologica, di colore variabile, per lo più verde. La patina biologica è costituita prevalentemente da microrganismi cui possono aderire polvere, terriccio, ecc..
