FASCICOLO DEL BENE

MIB0258

Ex Gruppo rionale fascista "Giani o Sarfatti" - Milano

Via Novara 199 - Milano

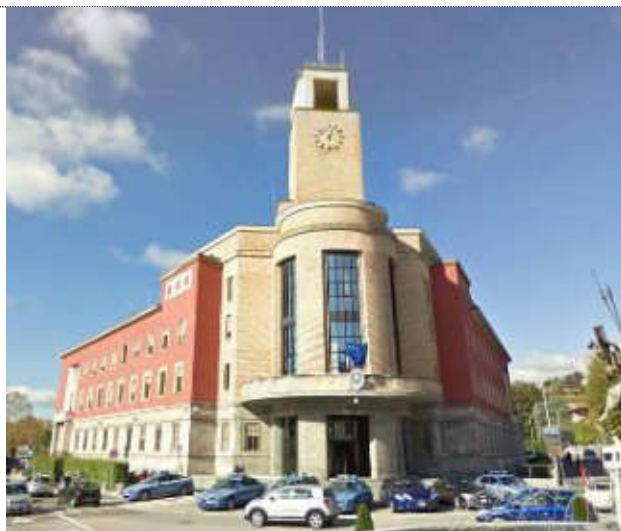
Foto 1 – Prospetto principale

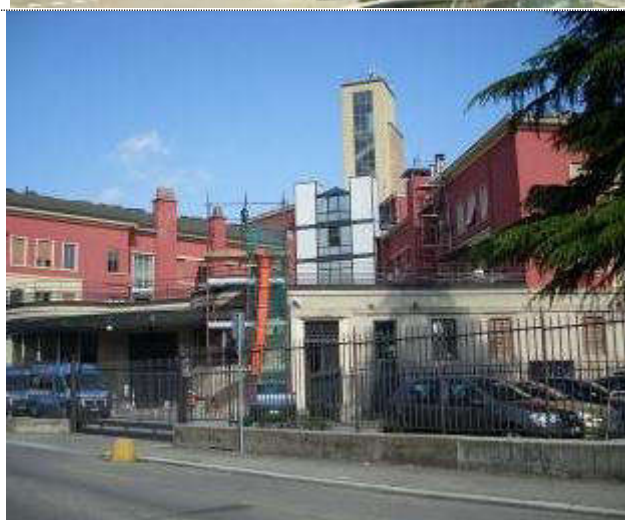
Foto 2 – Prospetto retrostante
