**Agenzia del Demanio
Direzione Regionale Lombardia**

**Rilievo architettonico
Ex Caserma Melegnano
via Fanfulla/via Lodino - LODI**

Relazione sul rilievo

Emiss. Dic. 2017
Agg. Gen. 2018

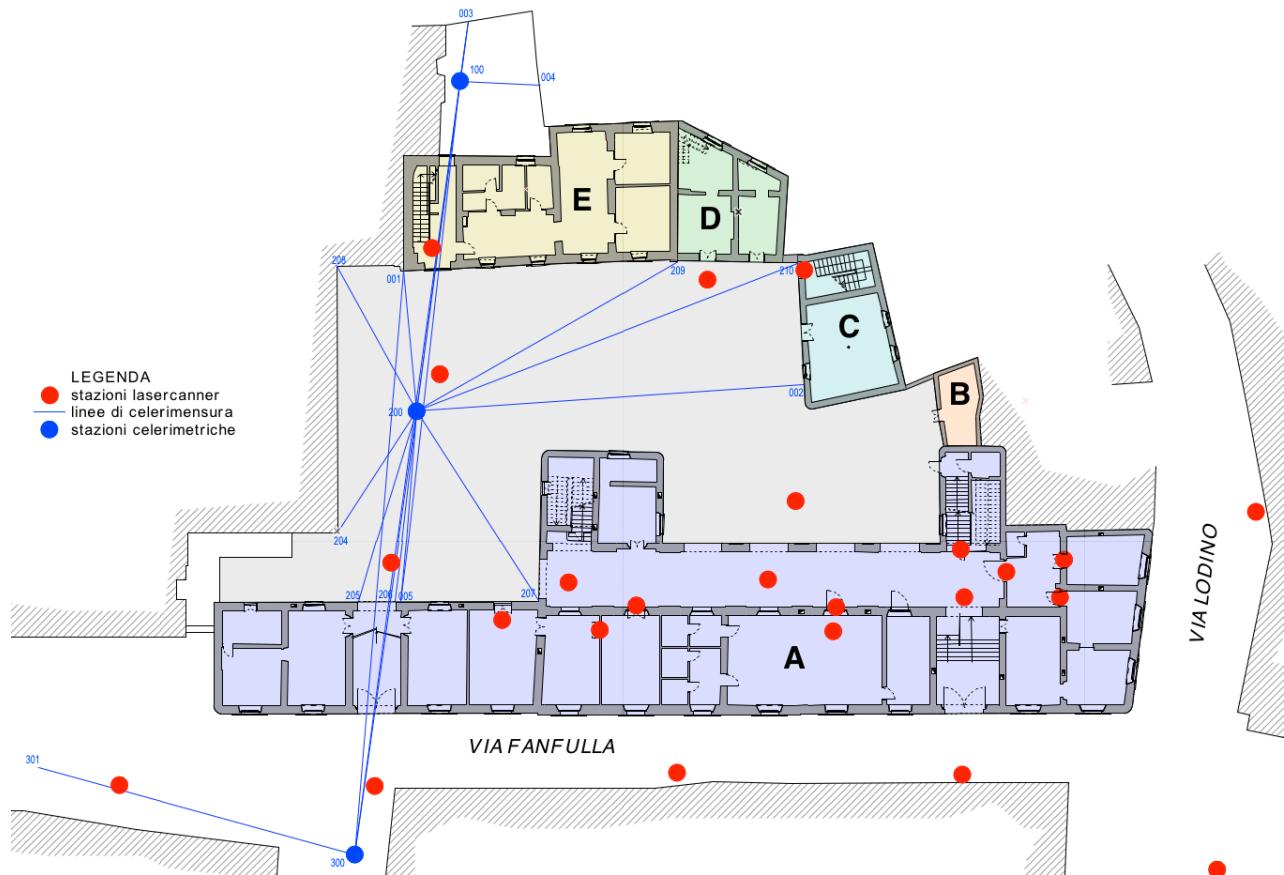
Per il rilievo del lotto è stata impostata una poligonale celerimetrica con teodolite per rilievo dei capisaldi utilizzati per la georeferenziazione e il controllo della chiusura dei dati con laserscanner.
