**PERIZIA GIUSTIFICATIVA PER LAVORI DI SOMMA URGENZA**  
**(art.140 del D.lgs. 31/03/2023 n.36)**

**Oggetto: Intervento di messa in sicurezza del sito in Milano – Via Campazzino 66 (scheda MIBP515) pervenuto alla proprietà dello Stato attraverso confisca disposta dal Tribunale di Milano con sentenza 378/19 in data 11/02/2019.**

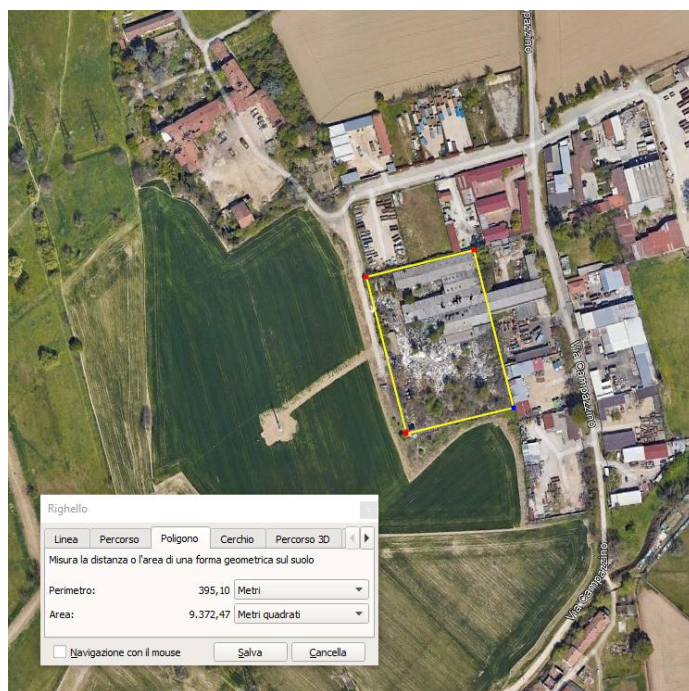
*Figura 2 - il Sito oggetto di confisca*

Il sito oggetto di confisca ha accesso da una diramazione secondaria della Via Campazzino ed è definito da un perimetro di circa 395 metri di forma quadrangolare, confinante a nord e ad est con altre proprietà e definito sui versanti sud e ovest da una recinzione di tipo leggero con numerosi punti di accesso. Il sito ha una superficie interna di circa 9.300 mq.

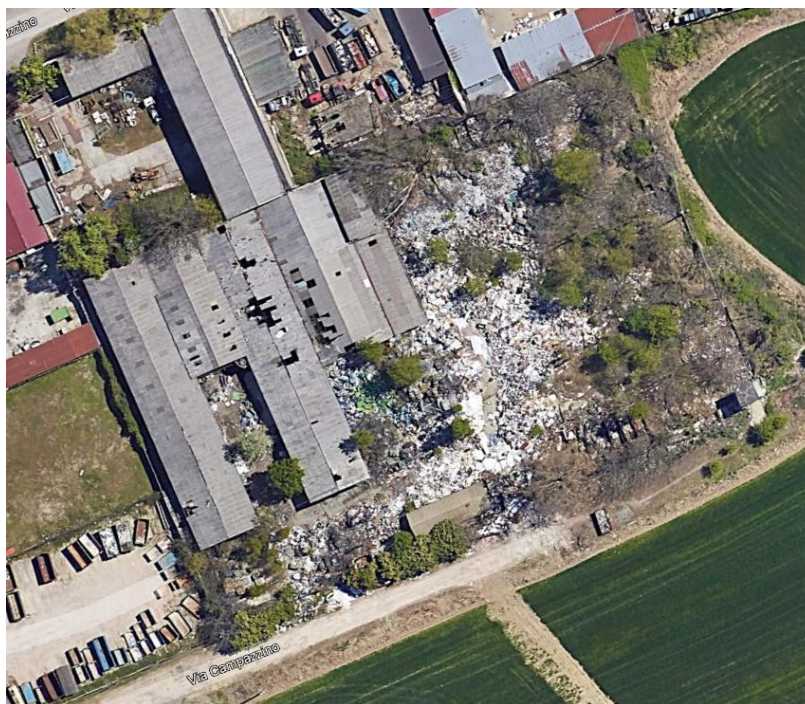
*Figura 3 - occupazione del sito*

All'interno del compendio sono presenti alcuni edifici a carattere industriale aventi tipologia edilizia di capannoni con struttura verticale in ferro con tamponamenti misti in muratura e in lamiera, coperti con tetti a doppia falda sorretti da capriate metalliche, oltre a costruzioni più piccole disposte lungo il confine ovest del sito.

Sia gli edifici che le aree esterne sono occupati da una mole rilevante di rifiuti di diversa natura, sia RSU che rifiuti speciali, oltre alle coperture dei fabbricati in amianto.

Nello scorso mese di dicembre questa Direzione Regionale ha proceduto all'affidamento in favore della società municipalizzata AMSA spa del servizio di rimozione dei cumuli di rifiuti che occupavano il perimetro esterno ad ovest del compendio, rendendo di fatto impossibile l'accesso attraverso il cancello carrabile principale: le operazioni si sono concluse con la liberazione dell'accesso, la rimozione dei rifiuti presenti e l'apposizione di alcuni jersey di calcestruzzo per impedire l'abbandono di rifiuti da parte di terzi.

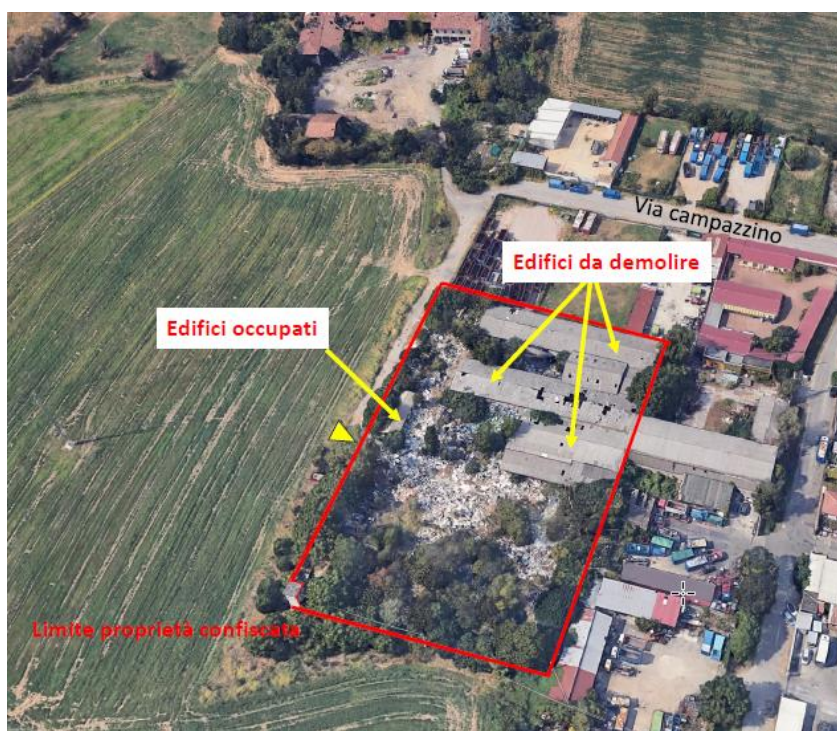
Figura 4 - schematizzazione delle opere di messa in sicurezza

Lo scrivente RUP si è pertanto attivato per la programmazione di un intervento complessivo di messa in sicurezza del sito rispetto all'intrusione di soggetti terzi con la sostituzione dell'attuale recinzione leggera che si presenta aperta in più punti, nonché attraverso la demolizione dei fabbricati esistenti per impedire future

occupazioni con l'eliminazione dei pericoli derivanti dalle stesse, come indicato nella immagine a seguire.

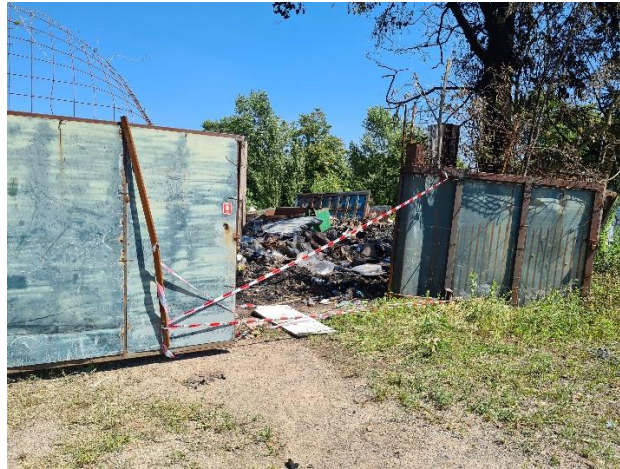
*Figura 5 – varco di accesso al sito*

*Il cancello di accesso al sito risultava essere stato divelto probabilmente per permettere l'accesso ai mezzi dei VVFF impegnati nello spegnimento delle fiamme (foto 5): Subito all'interno, sul lato destro rispetto all'accesso, si presentava un cumulo di rifiuti indifferenziati in gran parte combusti (foto 6 e 7). Le fiamme hanno altresì interessato il platano posto subito dietro la recinzione perimetrale in corrispondenza del lato destro rispetto all'accesso (foto 8).*

Ad esito del sopralluogo lo scrivente RUP ha accertato la necessità di provvedere all'immediata chiusura del varco di accesso, rimasto aperto dopo l'intervento dei VVFF, assieme alle zone immediatamente limitrofe, dove si è verificata la mancanza di molti tratti della recinzione esistente, ed ha verificato con i tecnici dell'impresa DAF Costruzioni srl, la possibilità di provvedere in tempi brevi al ripristino della recinzione cieca costituita da elementi prefabbricati in cls sul modello e disegno dei brani ancora esistenti, risultanti altresì dall'autorizzazione edilizia rilasciata dal Comune di Milano in data 21/10/1960 (licenza n.003921) – riportata in allegato.

- Ripristino del varco di accesso e della recinzione immediatamente prossima per impedire ulteriori accessi al sito;
- Sfalcio della vegetazione infestante lungo il lato sud del perimetro del sito per permettere la sostituzione della recinzione cieca;
- Svuotamento e taglio dei cassoni in ferro attualmente delimitanti il perimetro del sito nell'angolo sud-ovest, in corrispondenza della cabina elettrica in disuso;
- Demolizione degli edifici interni al sito individuati con le lettere E-F per impedire l'occupazione degli stessi da parte di soggetti terzi;

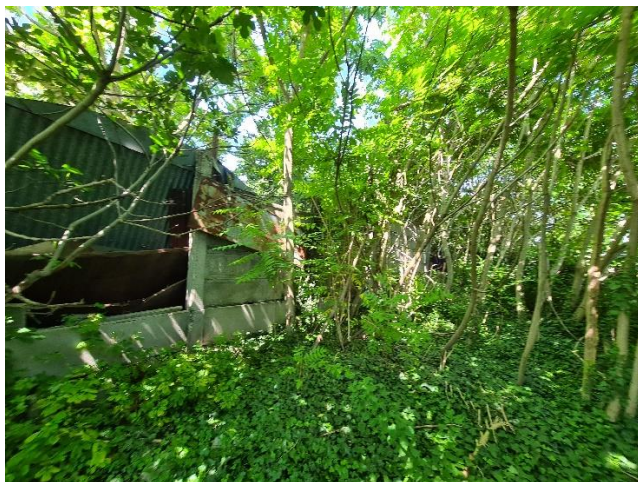
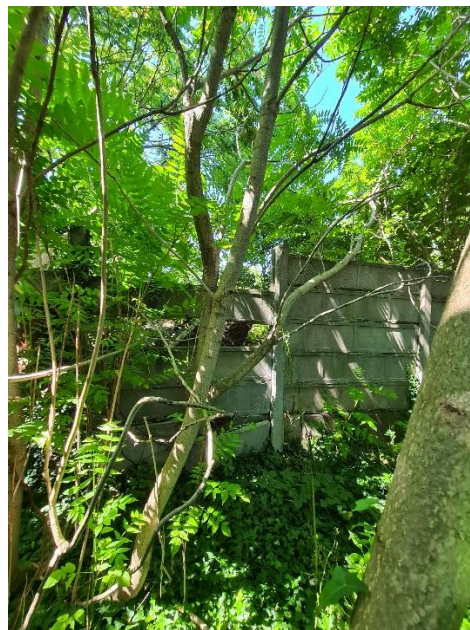
*Figure 9 e 10 – stato della recinzione sul lato sud*

*Al fine di programmare il ripristino della recinzione perimetrale è stata effettuata una ricognizione nella quale si è constatato che il lato corto (a sud) della stessa è completamente inaccessibile per la presenza di una fitta vegetazione (foto 9 e 10).*

In data 27/06/2024, con nota al prot.n.11864/U è stata inoltrata alla Città Metropolitana di Milano una richiesta di autorizzazione allo sradicamento di piante ed estrazione delle ceppaie (art.4 L.R.86/1983 ed art.22 DGR 7/818/2000), relativo alla rimozione della vegetazione infestante presente sul confine sud dell'area di proprietà dello Stato al fine di ricostruire la recinzione cieca.
