Oggetto: Intervento di somma urgenza - messa in sicurezza dell'immobile sito in Brondello (CN), via Villa snc - scheda CNB0595 (ex CNBP055)

PERIZIA GIUSTIFICATIVA

intervento in somma urgenza prot. n. 2024/1113/DR-TO del 30/01/2024

VERBALE DI SOMMA URGENZA E AVVIO DELL'ESECUZIONE

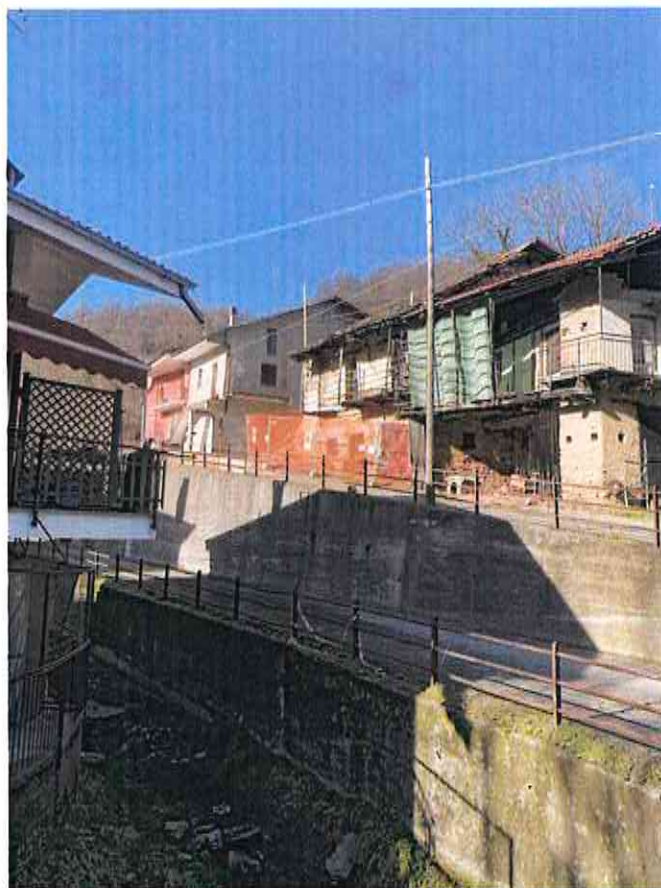
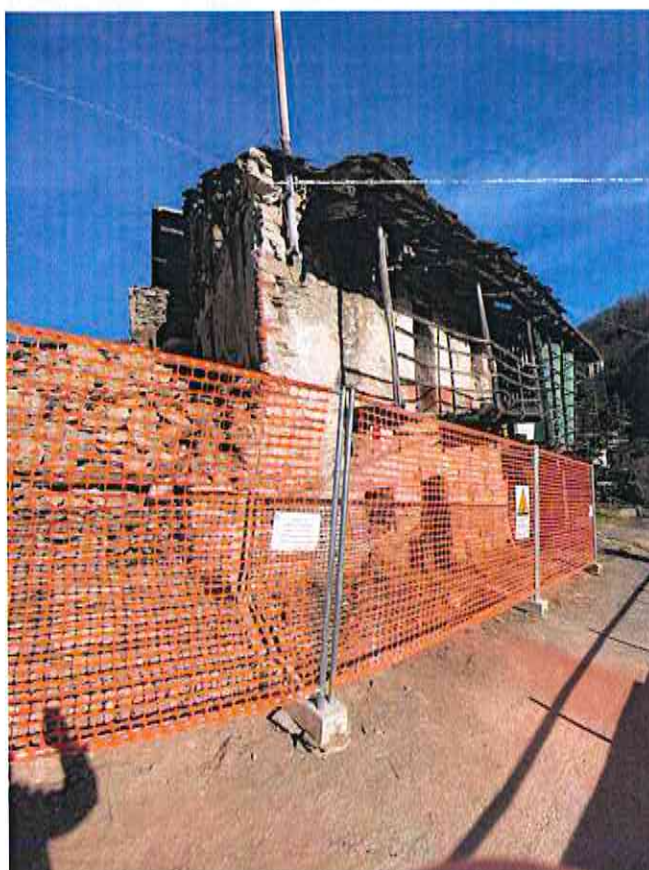
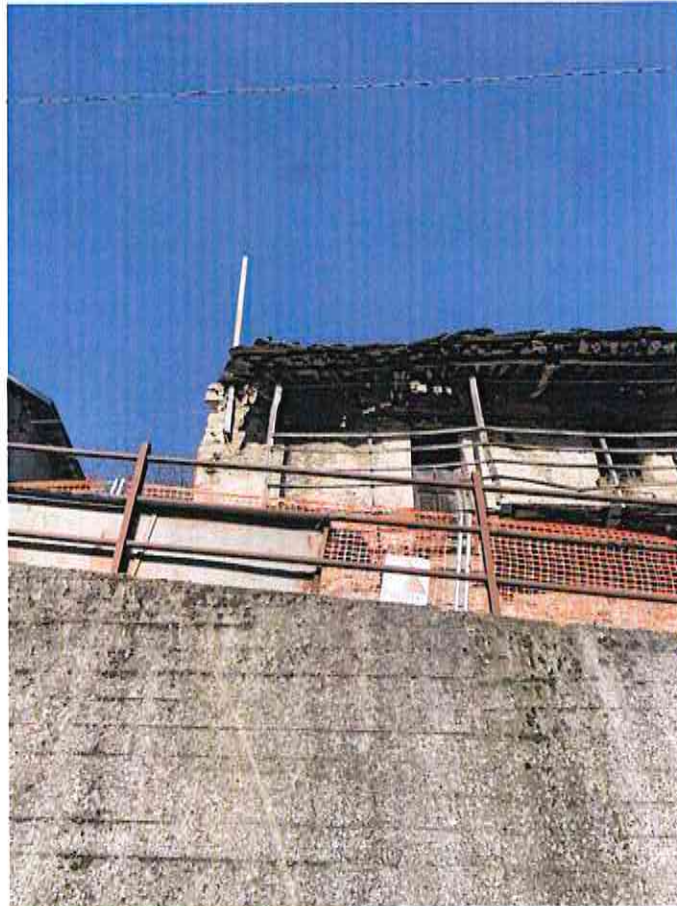
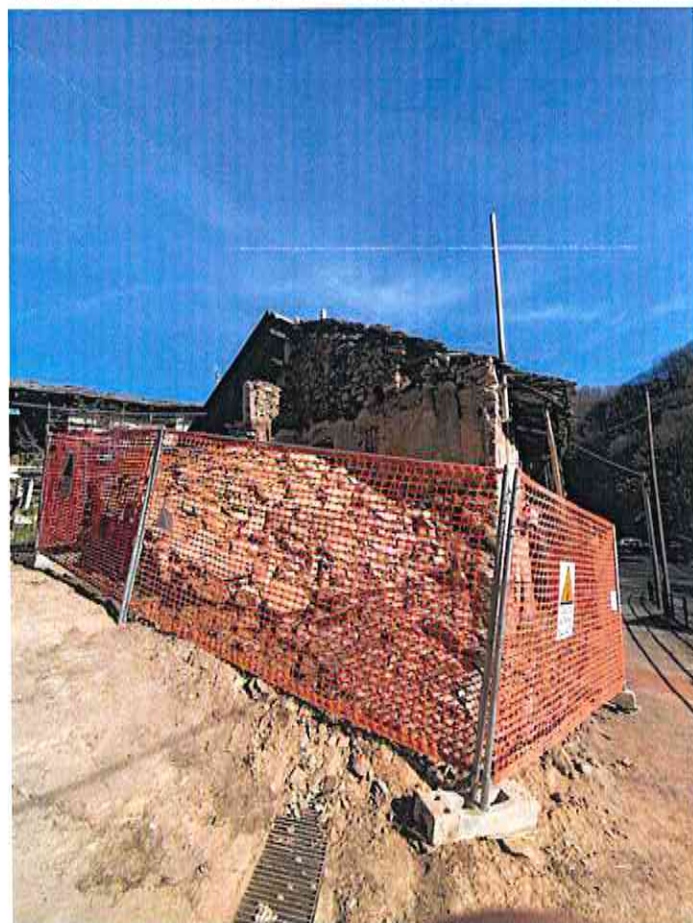
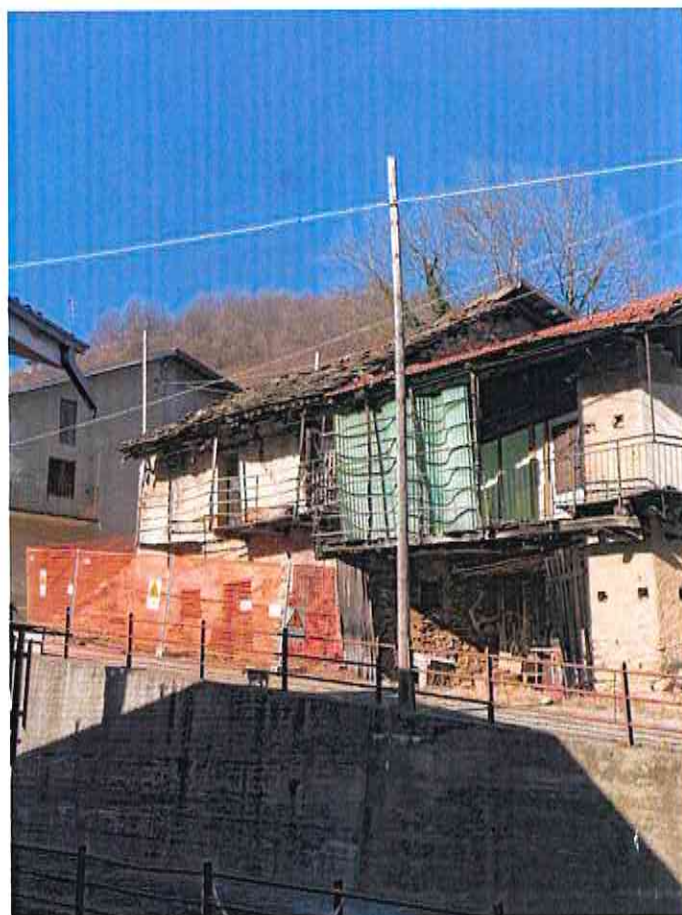
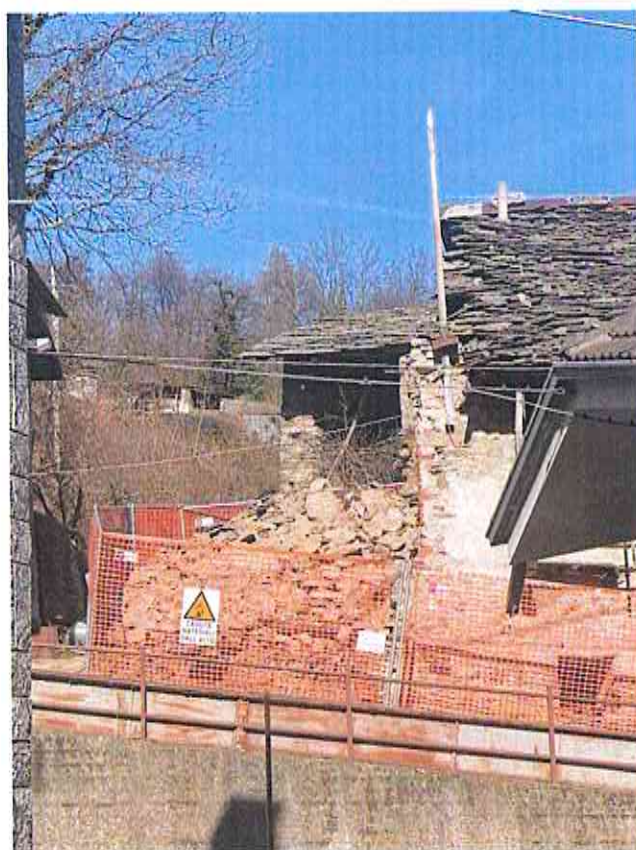
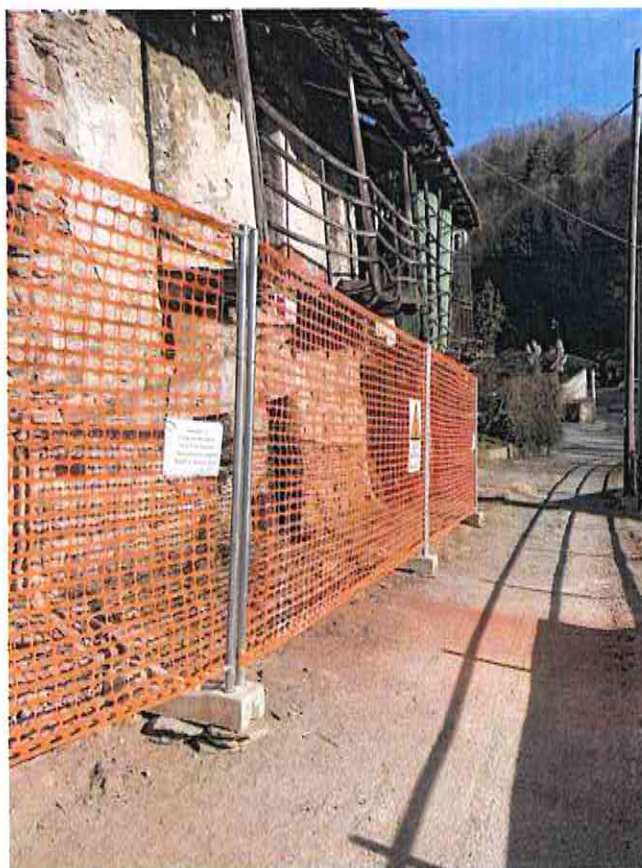
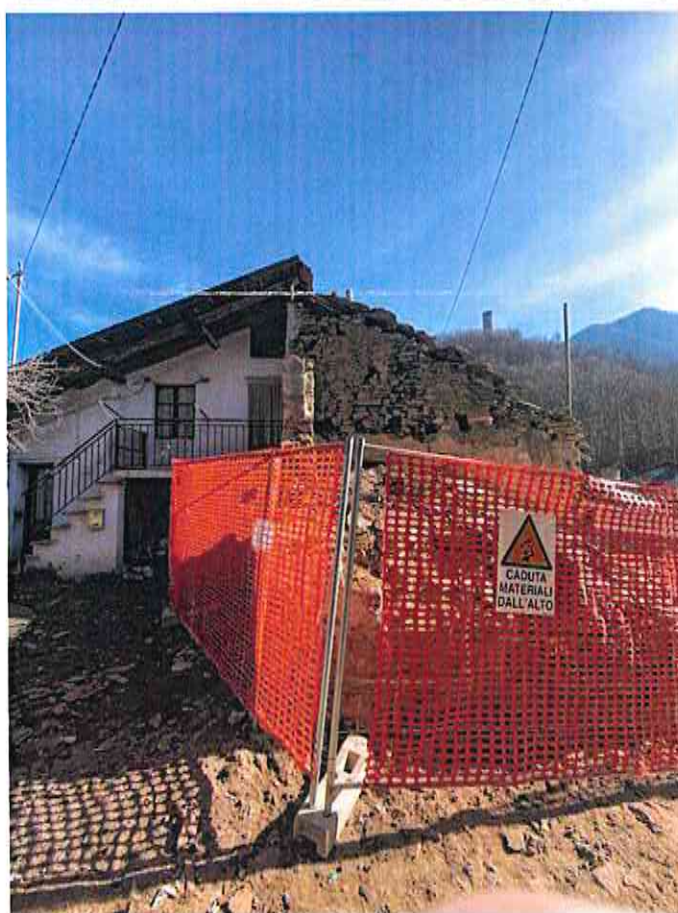
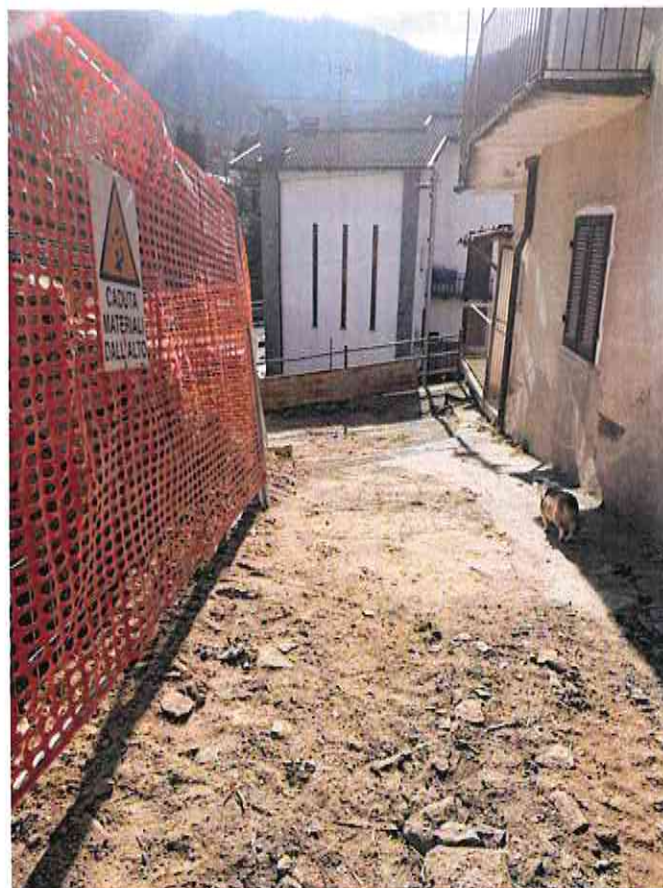
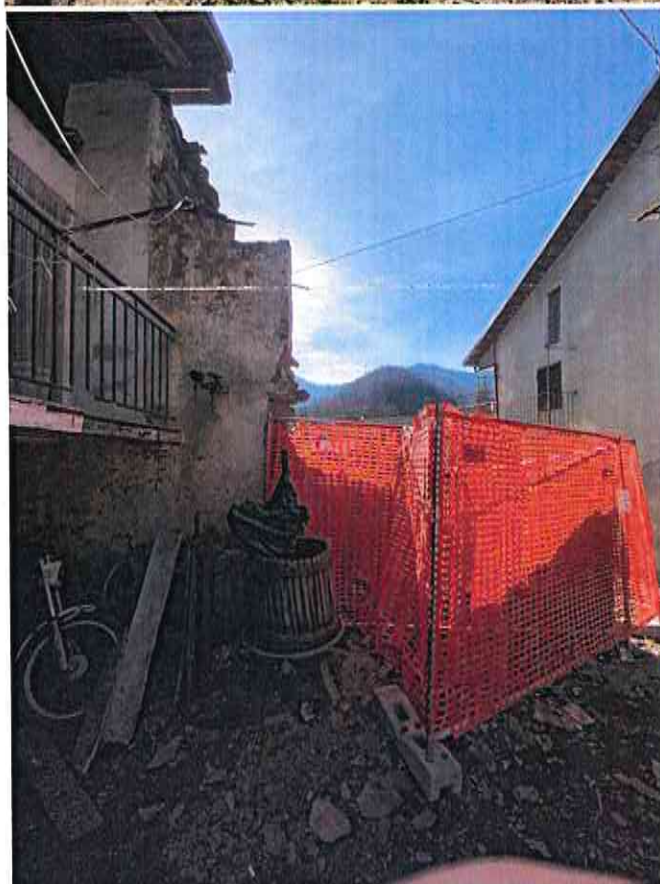
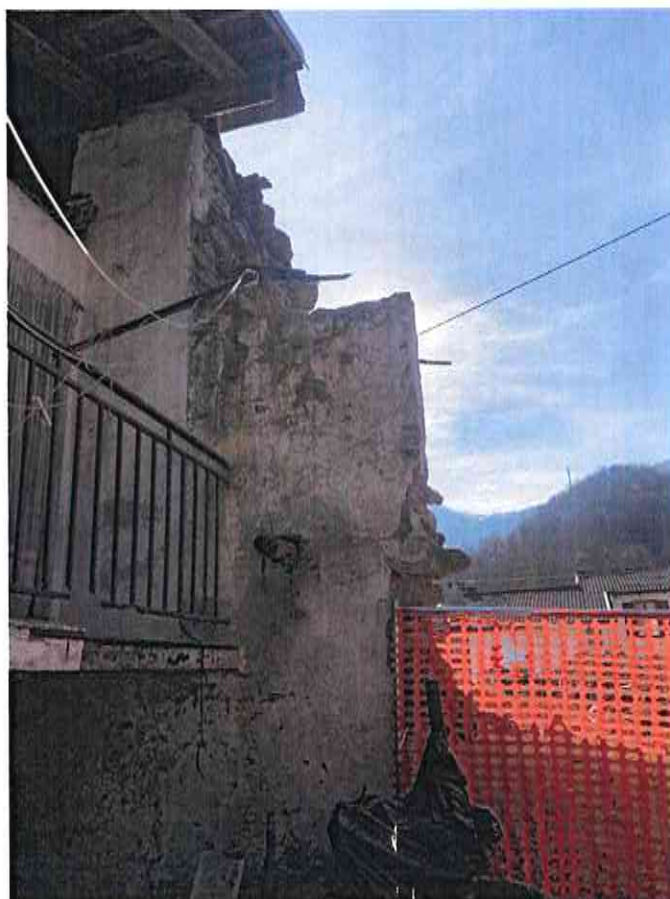
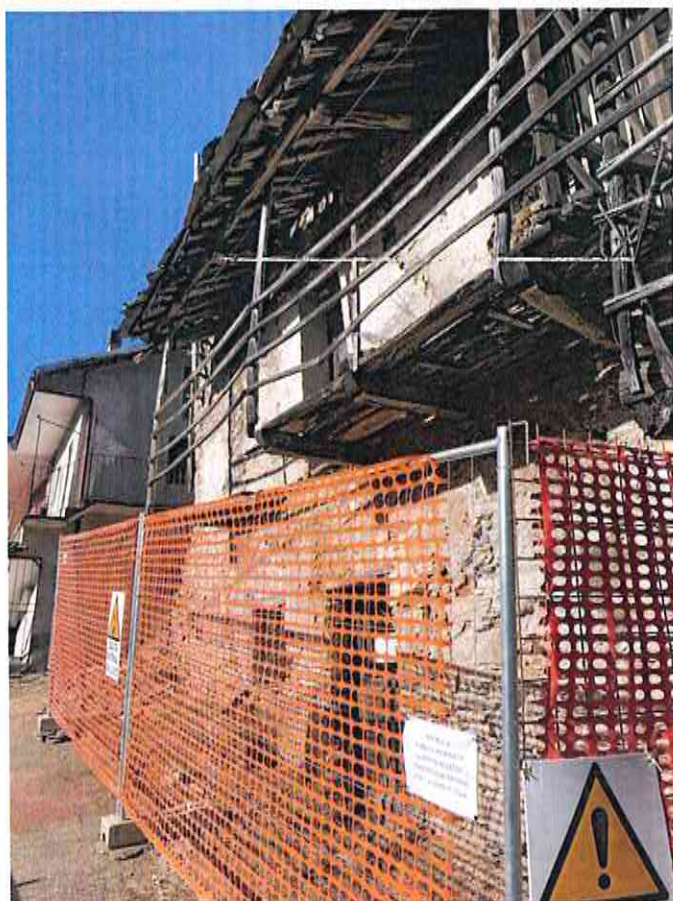
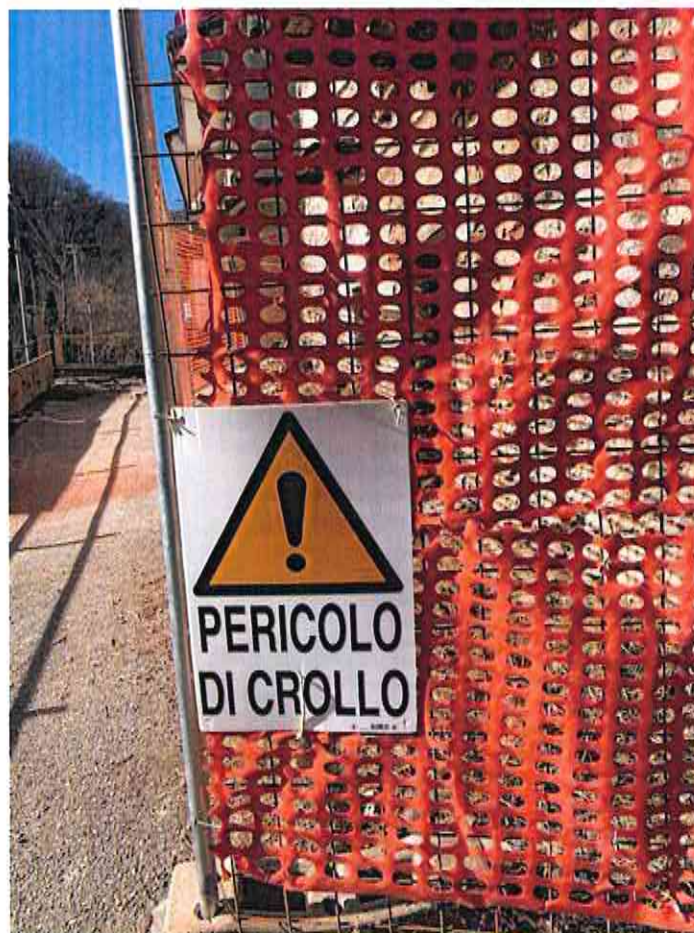
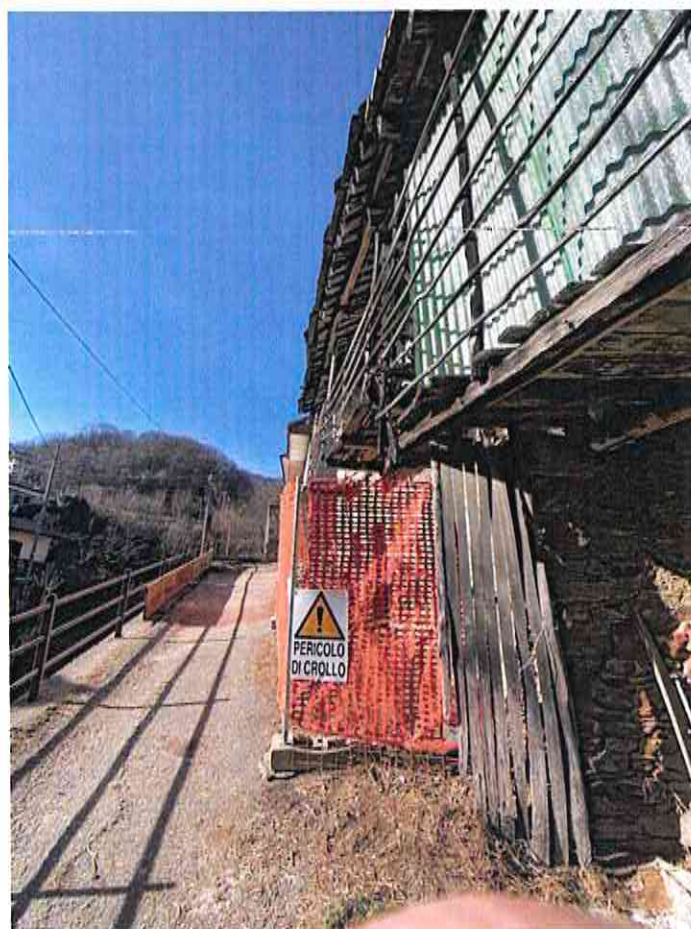
Documentazione fotografica del 05/02/2024

Le attività di sgombero dei detriti sono state eseguite riguardo al materiale riversatosi sulla strada ad uso pubblico a seguito del parziale crollo citato dalla Municipalità nell'ordinanza suindicata che ha interessato la copertura e porzione di muratura prospiciente la pubblica via. Tale sgombero dei detriti è stato eseguito ripulendo e liberando la strada mantenendo sul sito, anche per ragioni di sicurezza, le macerie generate dall'intervento in questione.

Detta attività di raccolta dei detriti, infatti, non può essere svolta nell'immediato in quanto, come facilmente riscontrabile dalla documentazione fotografica, il cumulo relativo costituisce ad oggi un "contrafforte" utile a contenere eventuali movimenti alla base della porzione di compendio posto a sud-est (sempre di proprietà demaniale), preservando altresì la stabilità del muro in condivisione con la proprietà confinante a nord. Asportare detto cumulo ora, in assenza di un approfondimento progettuale, potrebbe generare il crollo delle rimanenti strutture ad oggi interessate da un pessimo stato manutentivo.

- demolizione della copertura danneggiata ed in fase di crollo per scongiurare ulteriore caduta di materiale su strada con rischio di danni a cosa e/o persone (struttura e manto);

- raccolta di detriti con accumulo degli stessi all'interno del fabbricato;
 - pulizia dei detriti delle zone limitrofe al fabbricato;
 - apposizione grigliati metallici h. 2,00 m con rete arancione da cantiere e piede cemento;

- i lavori dovevano essere ultimati entro e non oltre il 05/02/2024;
- l'impresa ha proceduto ad avviare prontamente le attività commissionate dandone evidenza anche mediante documentazione fotografica;
- i lavori sono stati ultimati in data 05/02/2024 come constatato lo stesso giorno in sede di sopralluogo congiunto;

La recinzione "di cantiere" realizzata, nel favorire l'opportuna segnalazione delle criticità su richiamate anche nei confronti dei vicini e di eventuali passanti, permette all'attualità di impedire l'accesso di persone non autorizzate all'interno dell'area in oggetto, scongiurando in attesa del suddetto intervento che eventuali ulteriori crolli possano recare danni per la pubblica e privata incolumità.

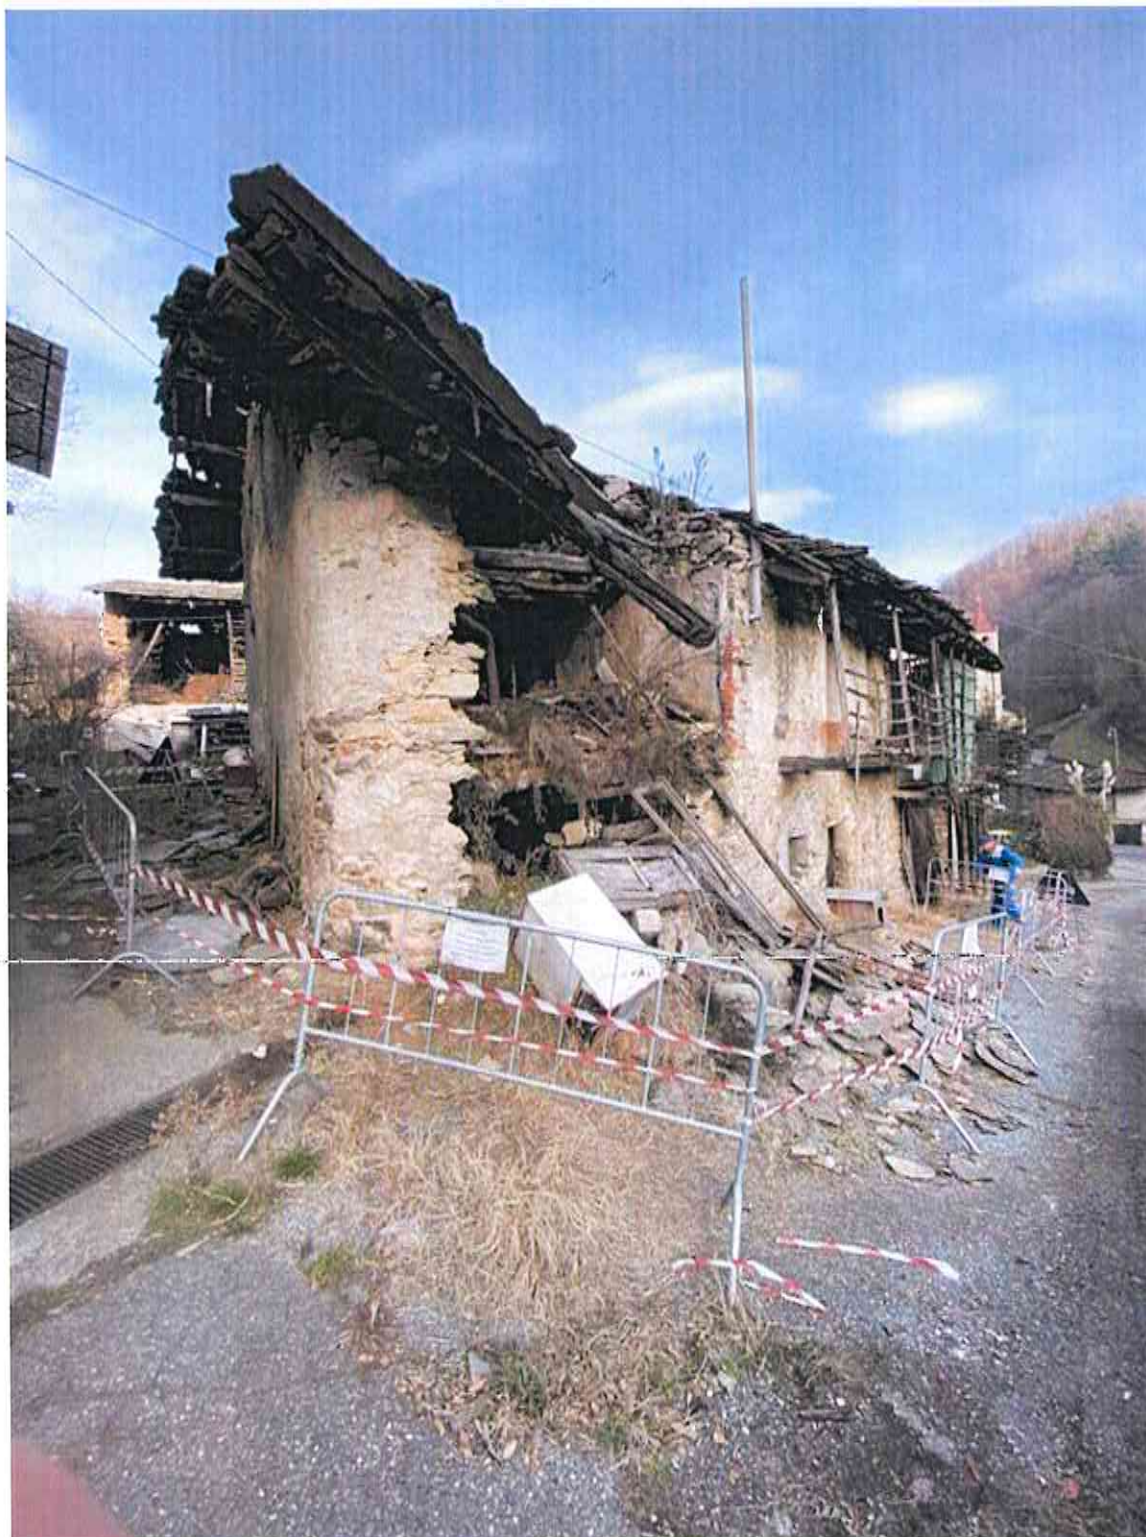
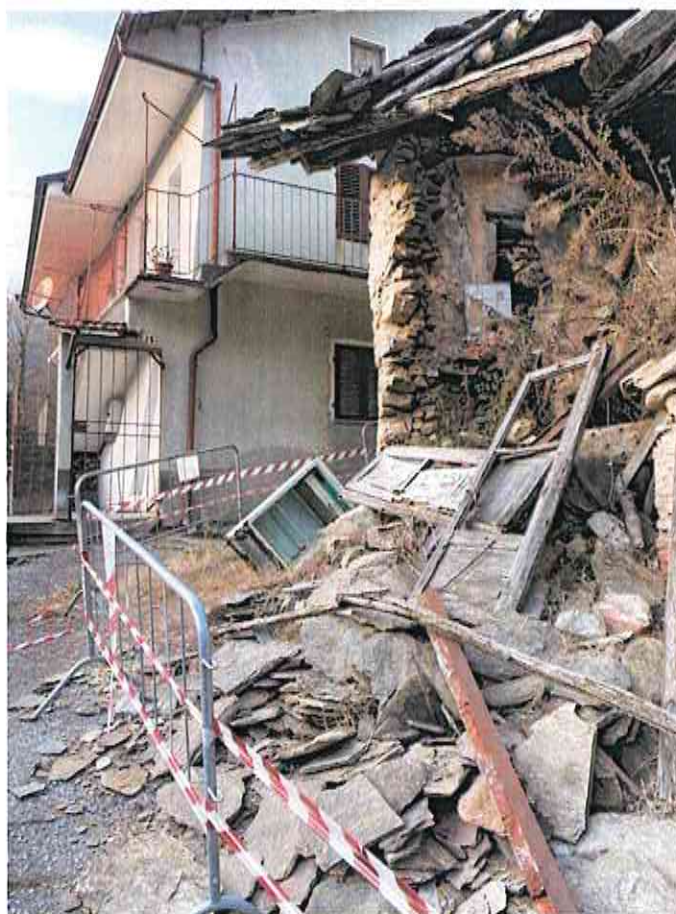
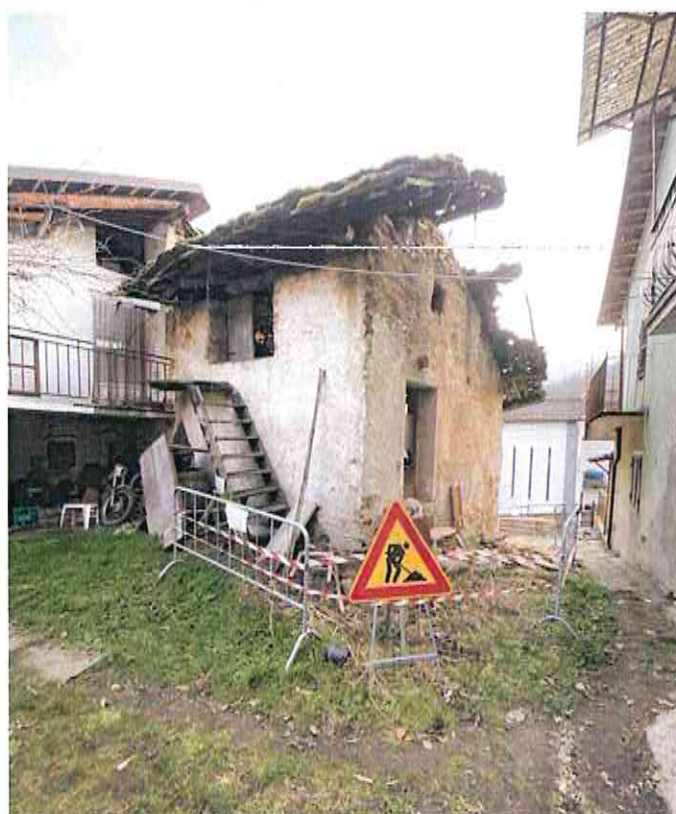
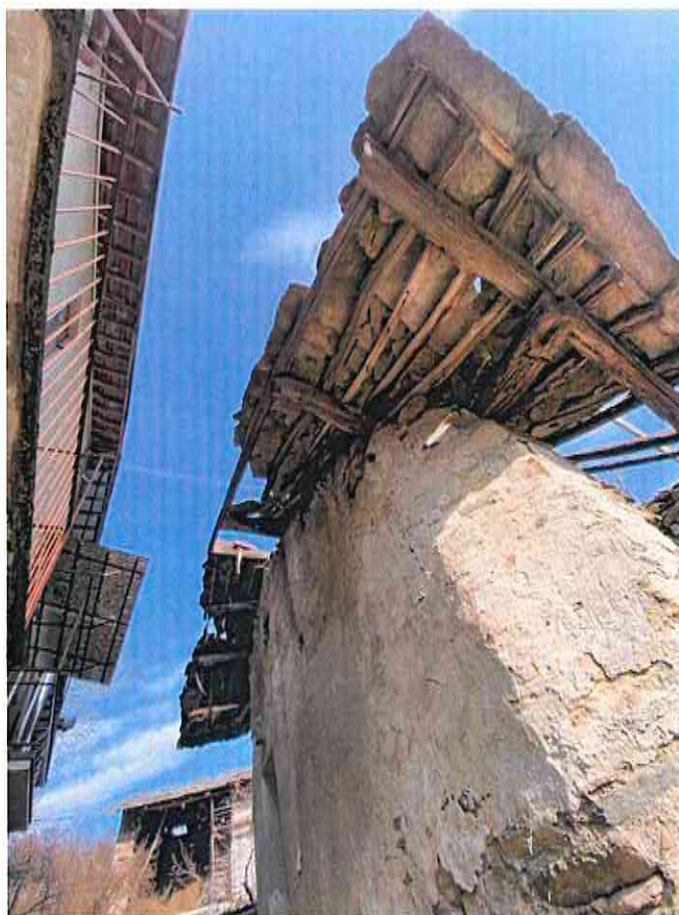
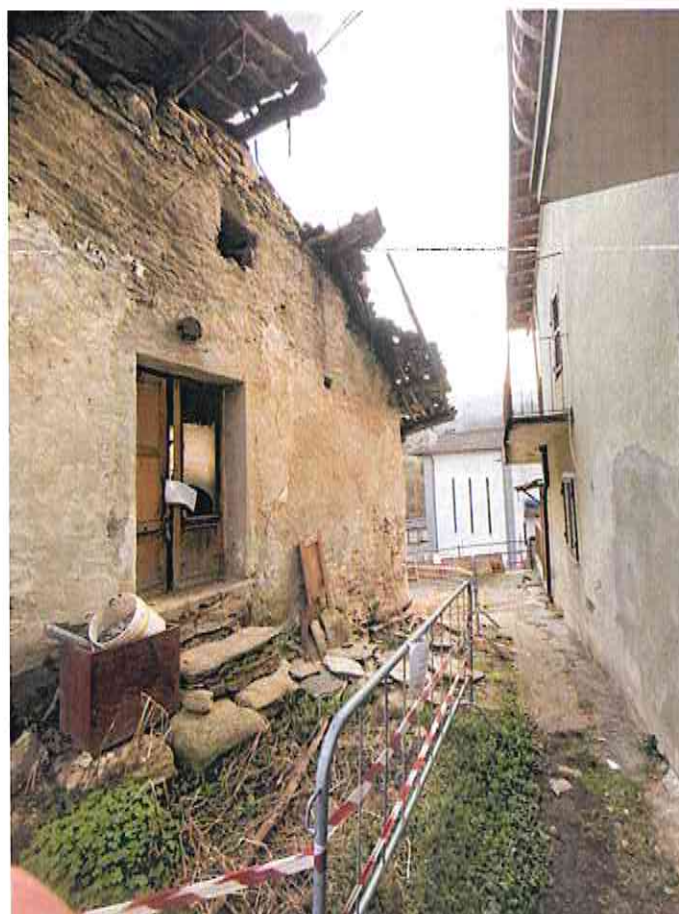
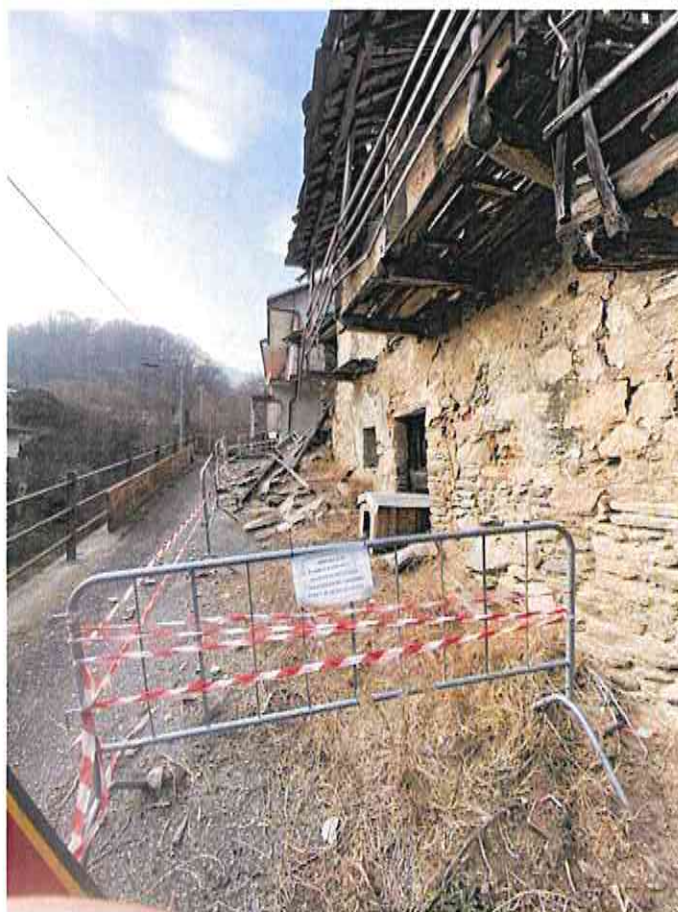
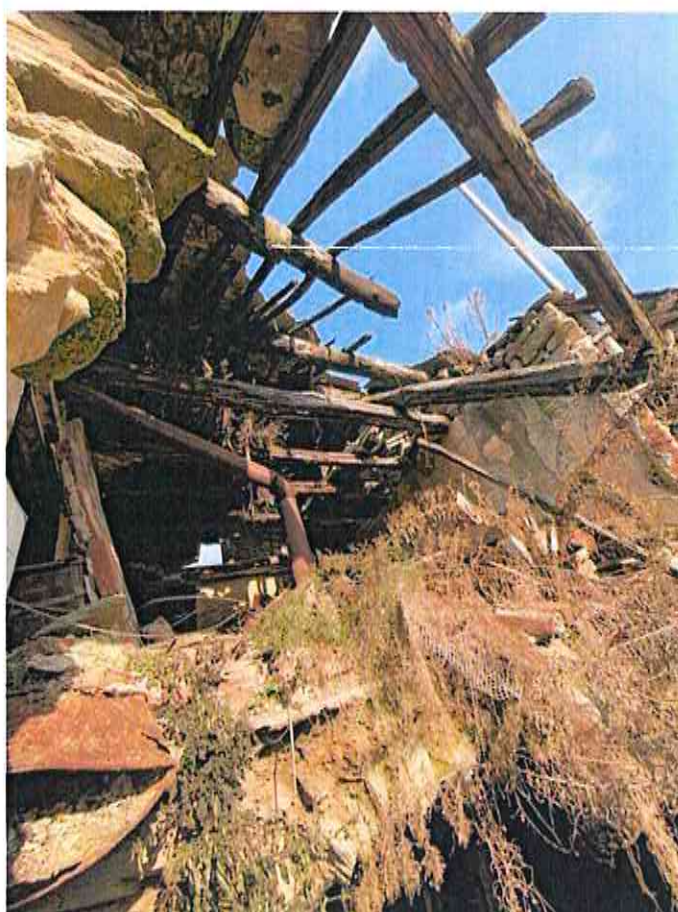
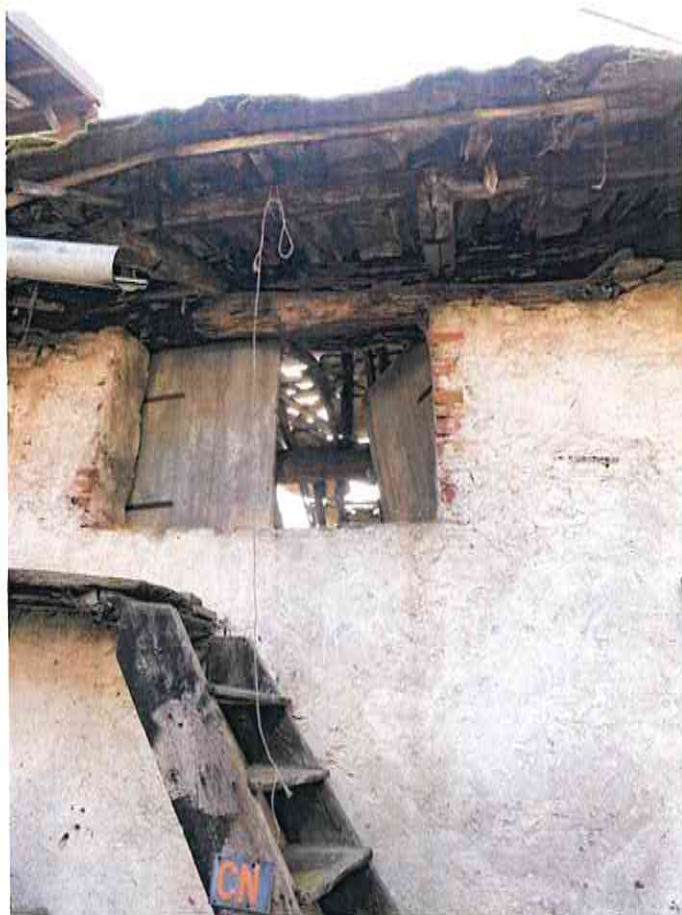
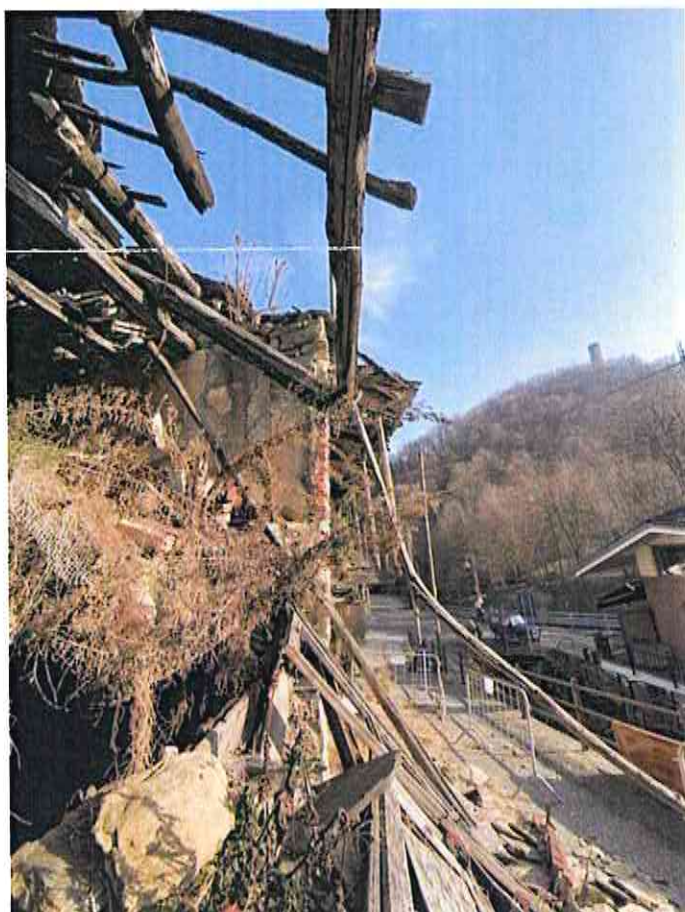
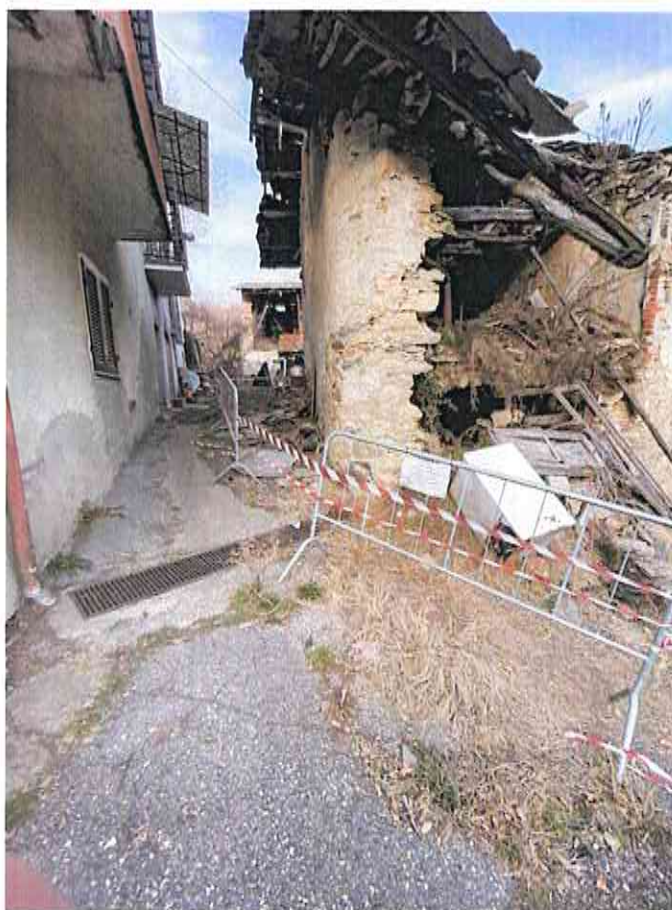
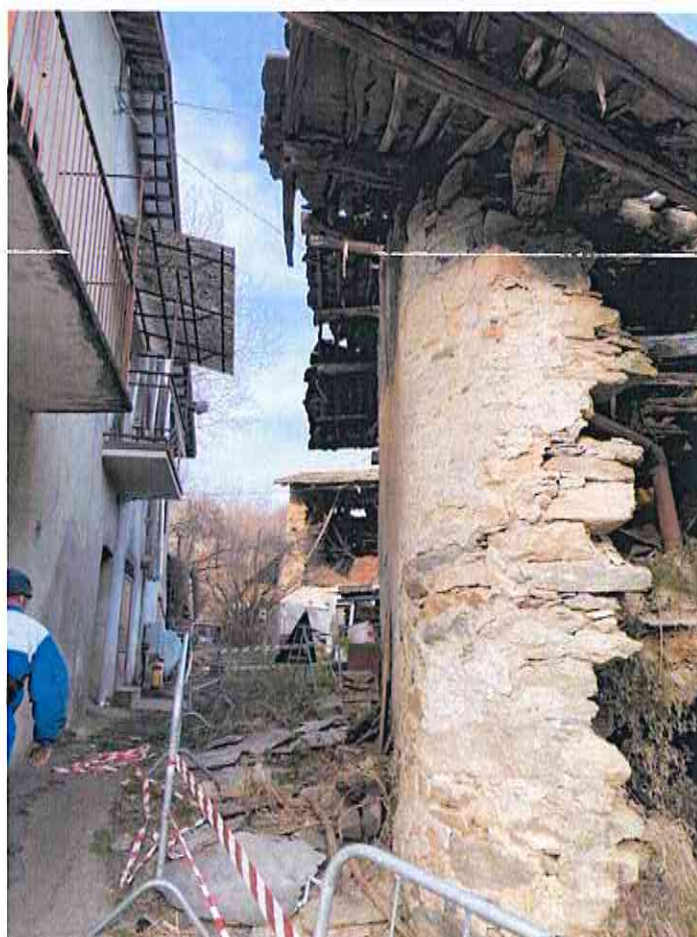
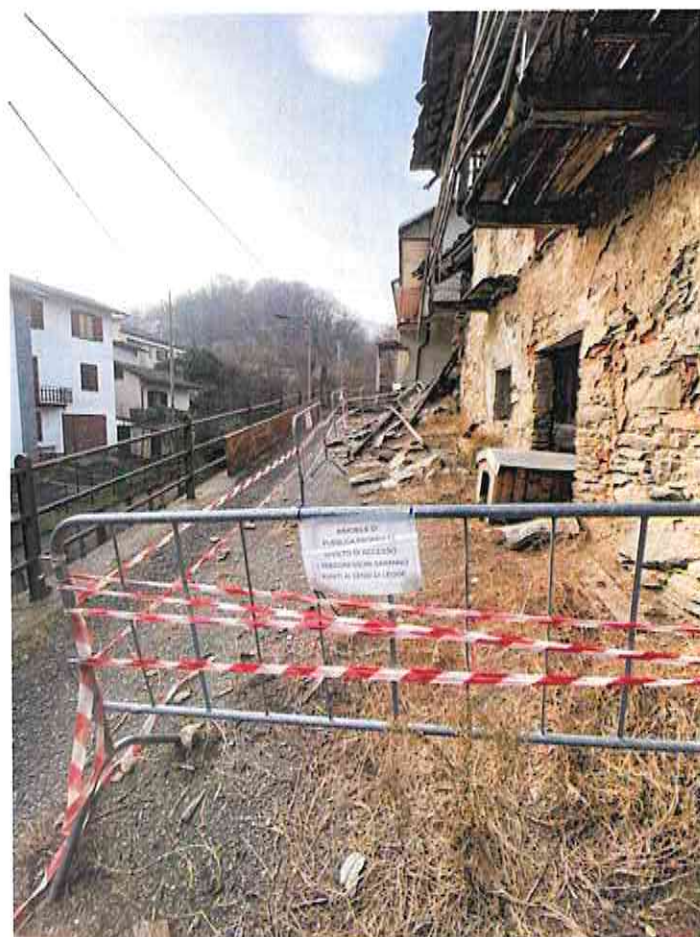
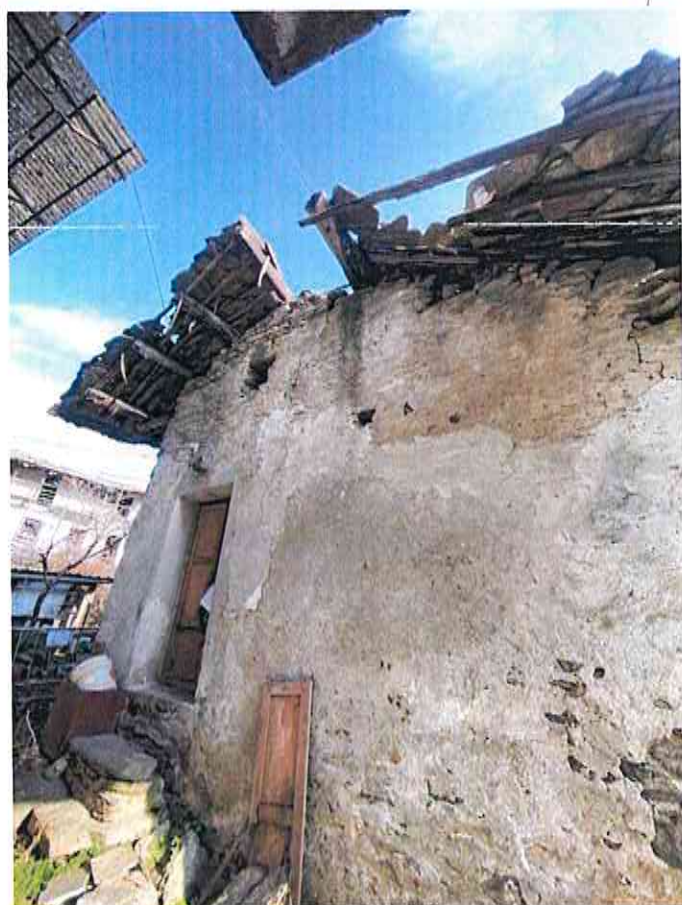
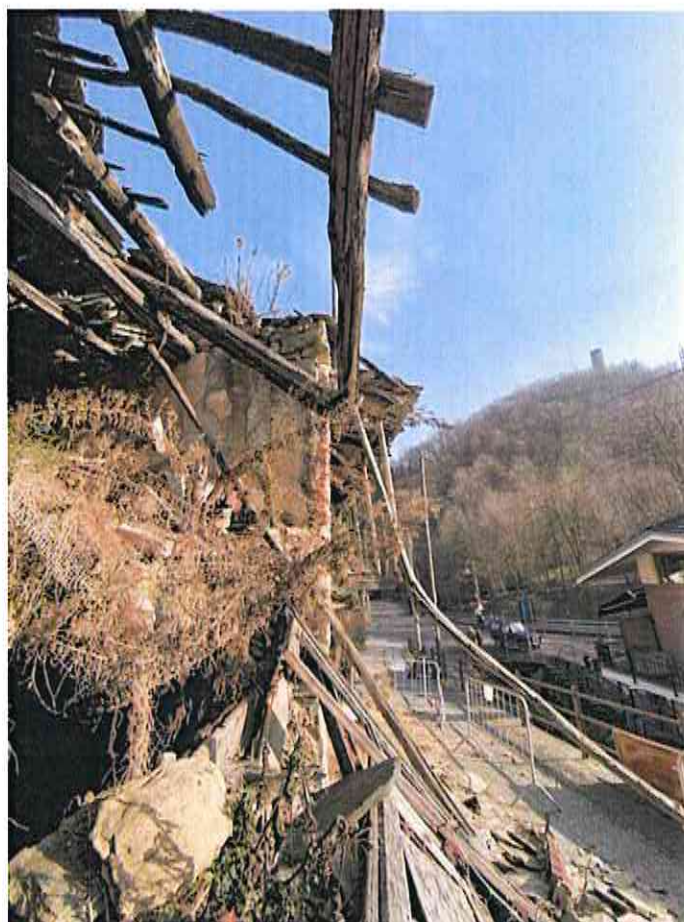
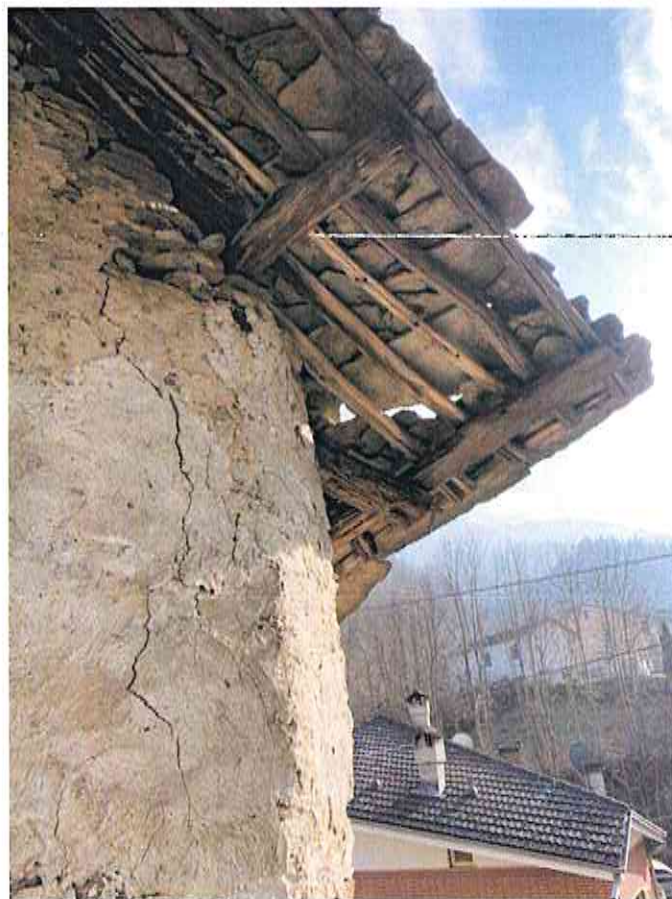
Documentazione fotografica del 30/01/2024

L'immobile è in fase di crollo con parti di coperture
e murature caduti al suolo ed altre pericolanti.
Le cose in parte di coperture risultano in precario
equilibrio. Le strade sono private l'immobile risultano
parzialmente non praticabili per le ingenti masse
macerie (cose e tegole) (IMMOBILE INABITABILE)

Assenza di manutenzione e incuria protratta nel
corso degli anni. Crollo PARZIALE

Demolizione delle coperture danneggiate ed in fase di
crollo per scongiurare ulteriore caduta di materiali su
strada con rischio di danni a cose e/o persone. (strutture e murari)
Rimozione dei detriti con accumulo degli stessi all'interno
del fabbricato.
Pulizia dei detriti delle zone limitrofe alle fabbricati
Apposizione grigliati metallici h 2,00m con rete assicurata
alle cornici e piedi cementati. Colonnelle pericolo.
Pulizia finale. ONERI SICUREZZA naturali
