AGENZIA DEL DEMANIO

Oggetto: **LAVORI DI MESSA IN SICUREZZA DELL'IMMOBILE DI VIA CAVOUR 1 A MORTEGLIANO - "eredità giacente di Candolo Valeriano – devoluzione fabbricato in Mortegliano, Via Cavour 1 e censito al fg. 18 mapp. 112 sub 3, 4 e 5".**

RELAZIONE IN MERITO ALLA NECESSITÀ DI INTERVENTO IN VIA DI URGENZA PER MESSA IN SICUREZZA.

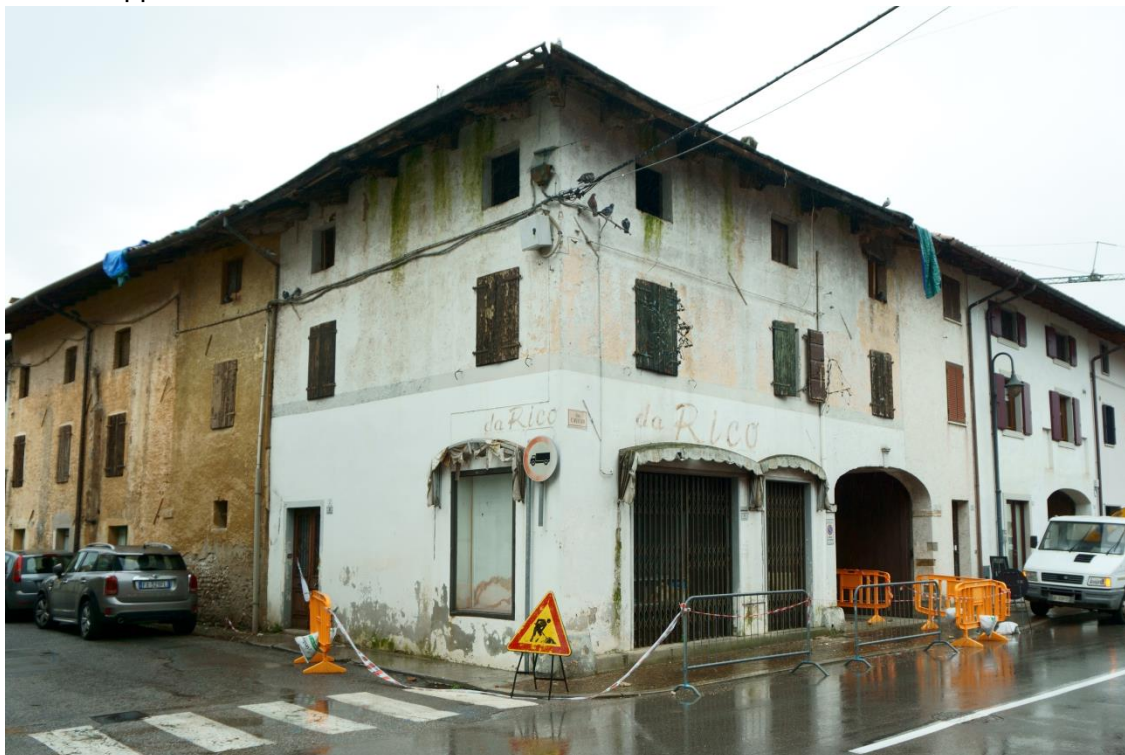
Figura 2 - edificio angolo via Cavour via Mercato

Fabbricato di modesta qualità costruttiva, collocato in corrispondenza all'angolo fra edifici con costruzione continua a cortina in prossimità del centro di Mortegliano, far via Cavour e via Mercato. Murature perimetrali miste in laterizio e pietrame, copertura con struttura principale costituita da capriate in legno con trave di colmo, orditura secondaria in legno, tavelle e coppi.

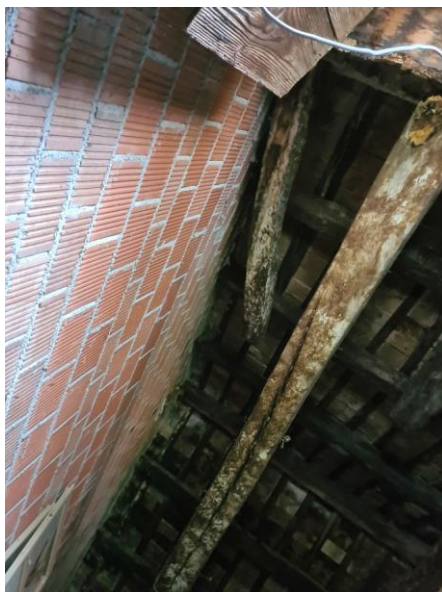
L'edificio confinante su via Cavour presenta una parete divisoria/portante con parziale gravame sugli archi e solaio dell'androne di accesso.

Figura 4 a sinistra parete divisoria interna

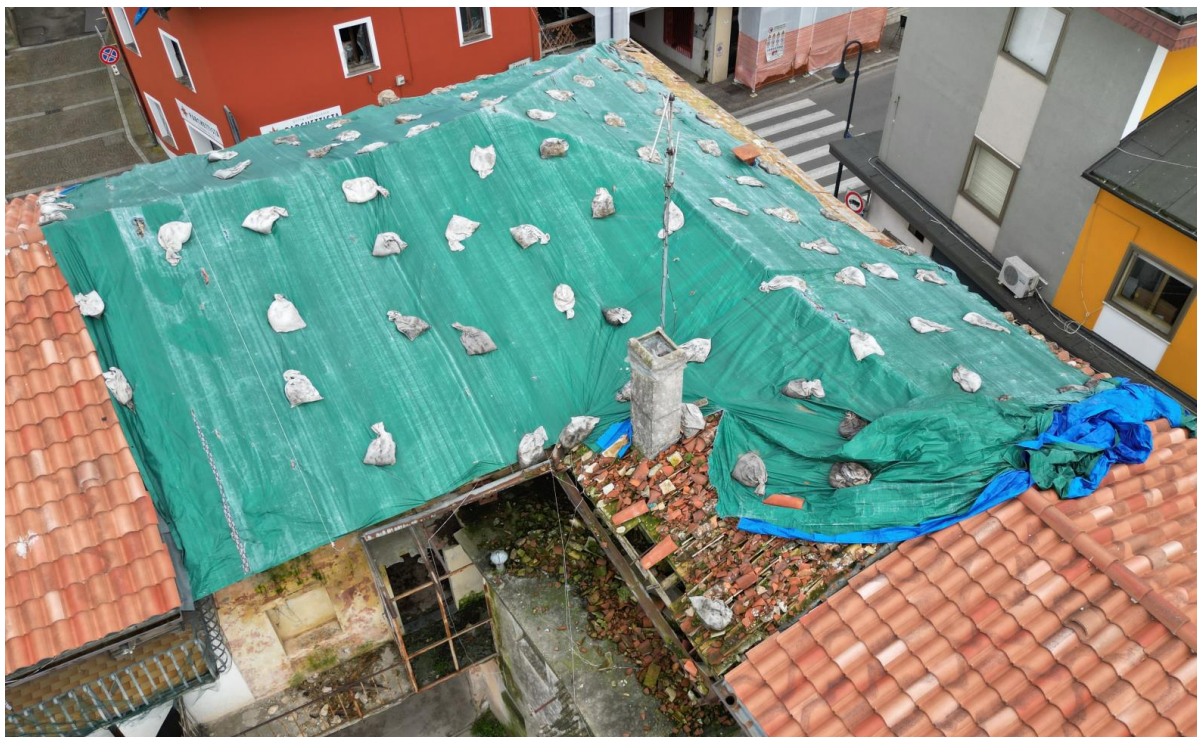
- stante segnalazione informale ricevuta delle cattive condizioni in cui versa l'edificio la scrivente ha prontamente svolto sopralluoghi dall'esterno dell'edificio in data 28/03/2024 e 29/03/2024 con drone, per verifica della tenuta della copertura agli agenti atmosferici;

Figura 6 - foto con drone, evidenza esterna di cedimento della copertura e precarietà generale

- ✓ Alleggerimento dei carichi in copertura con rimozione dei teloni temporanei e dei sacchi di sabbia posizionati per il loro fermo;
- ✓ Rimozione integrale dei residui coppi di copertura danneggiati;
- ✓ Rimozione del manto di tavelle in laterizio;
- ✓ Rimozione della orditura in legno secondaria danneggiata;
- ✓ Puntellazione delle capriate fino a terreno;

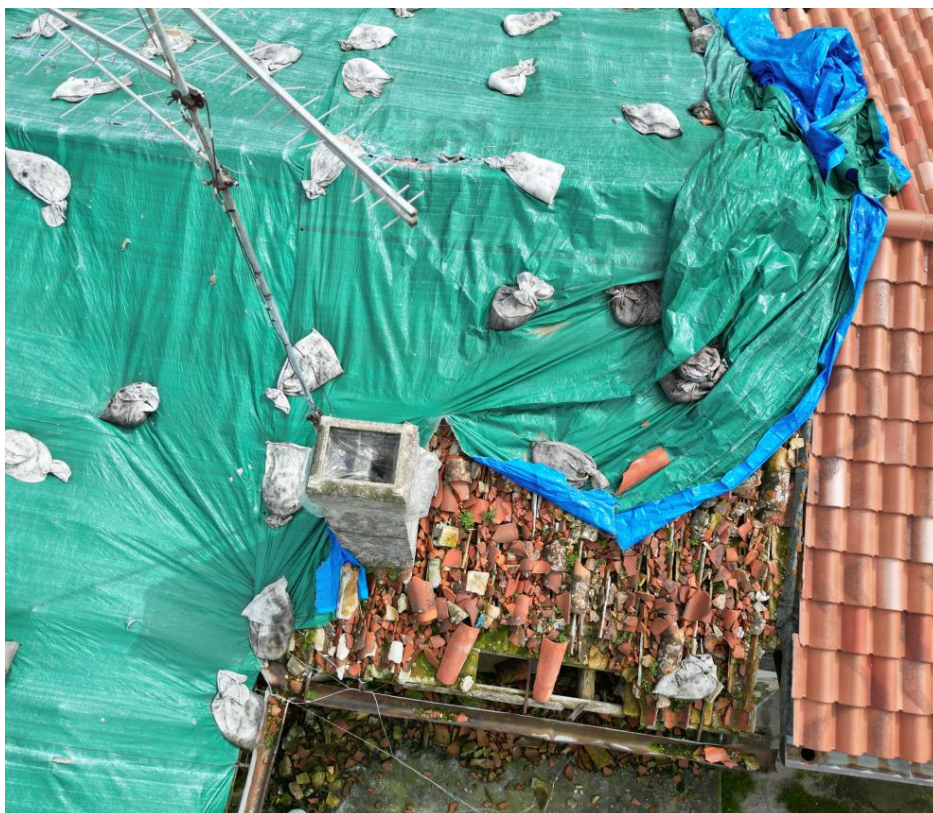
Figura 7 copertura di emergenza in teli presente da luglio 2023 in rovina ed elementi pericolanti di copertura

evidente il cedimento parziale di una falda, con spanciamento dei teloni temporanei posizionati l'estate scorsa, condizione aggravata dalle piogge degli ultimi giorni e senz'altro più significativa rispetto a quella rilevata il 28 e 29/03/2024.

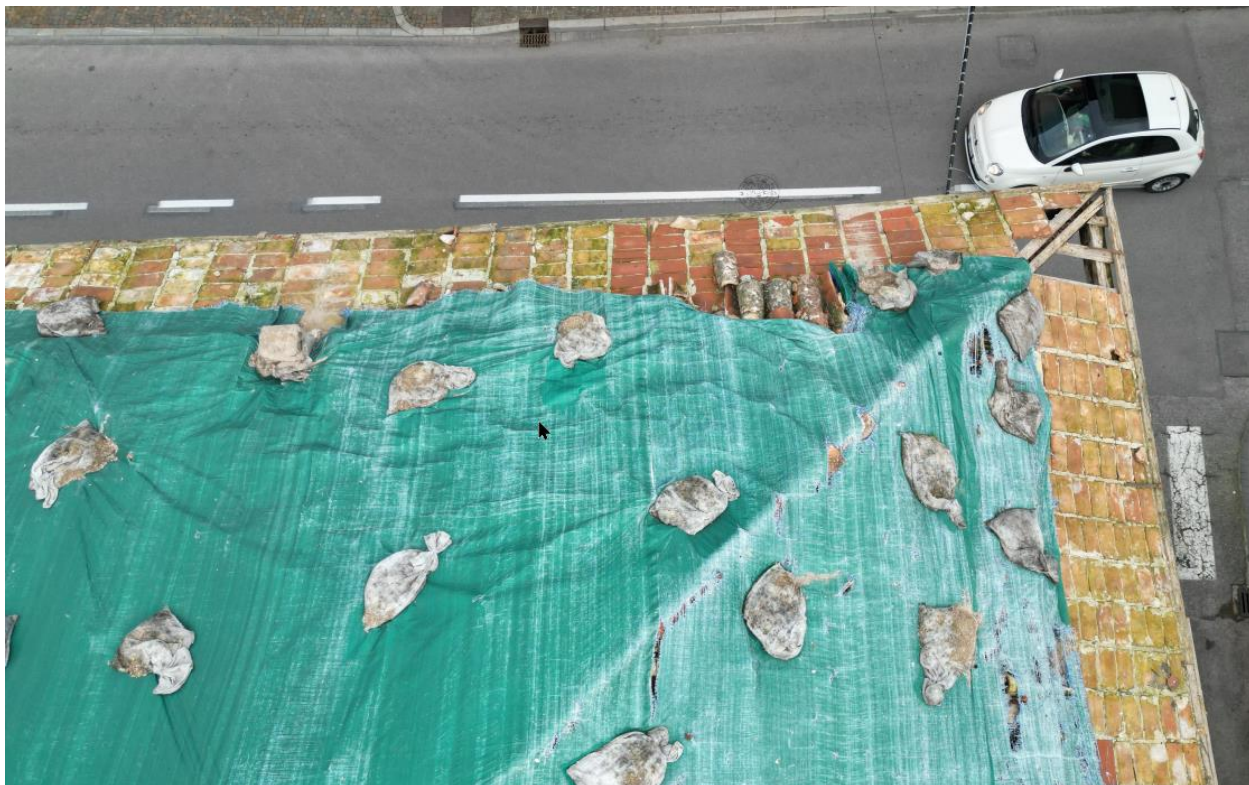
Figura 8 elementi di copertura a rischio caduta e rovina al suolo

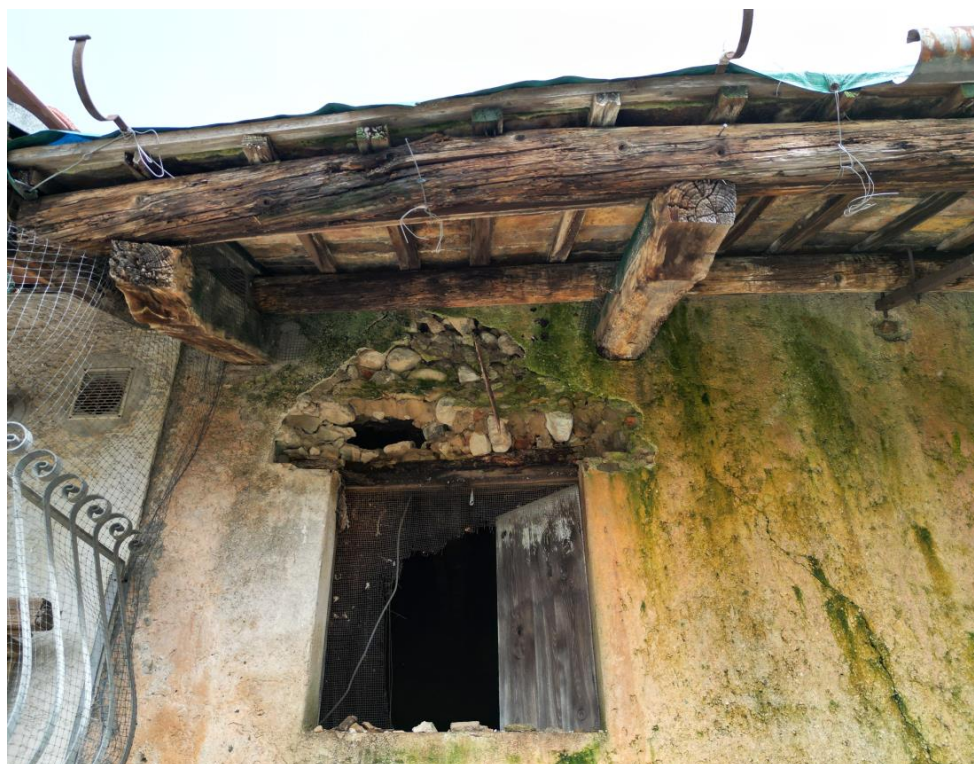
Figura 9 - facciata verso cortile interno, cedimento appoggio capriata

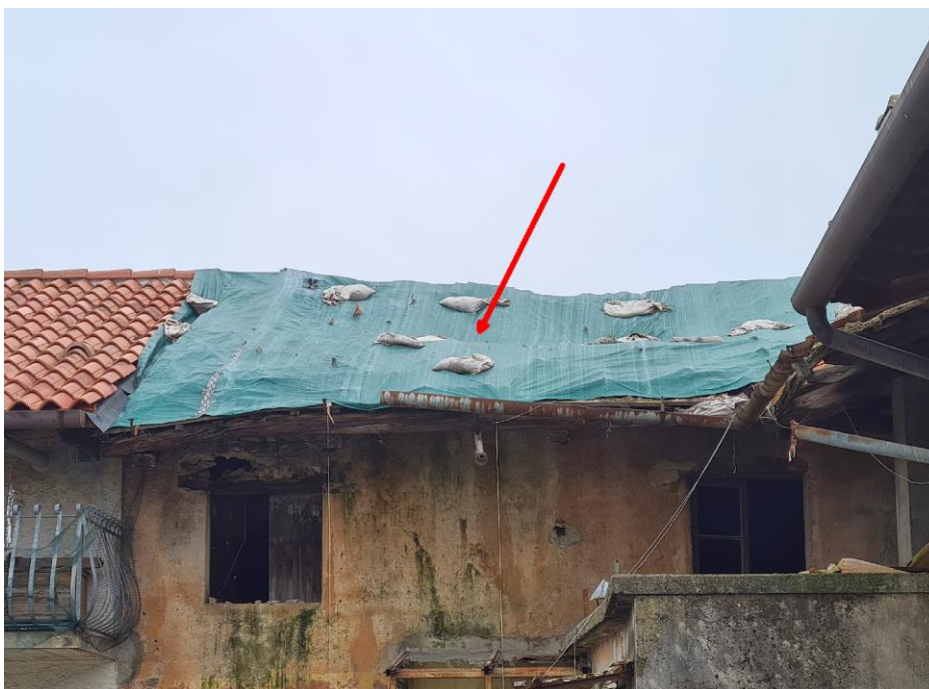
- in data 22/04/2024 si è proceduto ad un primo sopralluogo agli interni dell'edificio con particolare attenzione rivolta alla copertura. La struttura di copertura realizzata con colmo, capriate ed orditura secondaria in legno evidenzia il cedimento degli appoggi di due capriate principali, con abbassamento della "catena e del puntone" di circa 1 metro in un caso e di circa 0,7 m nell'altro, anche l'orditura secondaria con tavelle presenta uno spanciamiento consistente verso il basso in corrispondenza a metà luce di falda. Il sostegno residuo della copertura avviene solamente per un precario bilanciamento dei carichi sull'unico appoggio delle capriate e per continuità della orditura secondaria;

Figura 10 - ulteriore cedimento della copertura in corrispondenza alla seconda capriata

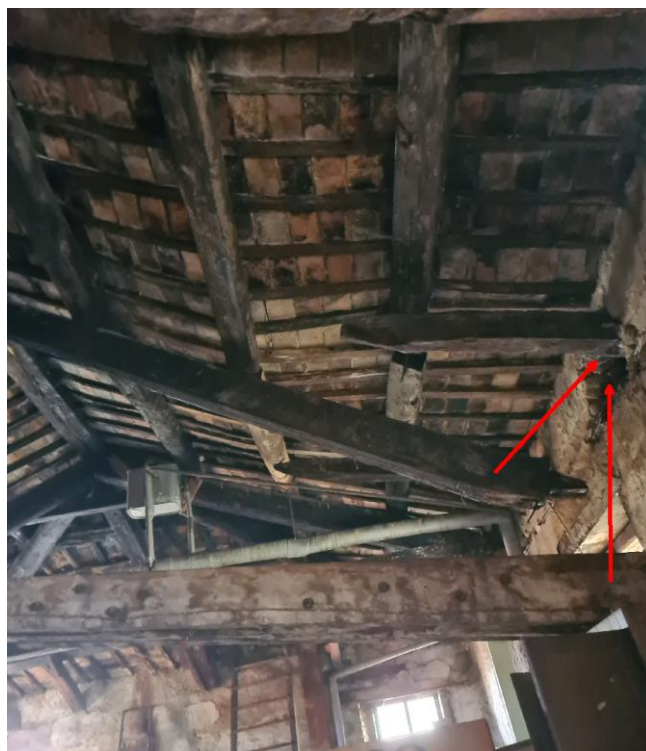
Figura 11 - immagine da interno, cedimento appoggio seconda capriata e spanciamiento orditura secondaria

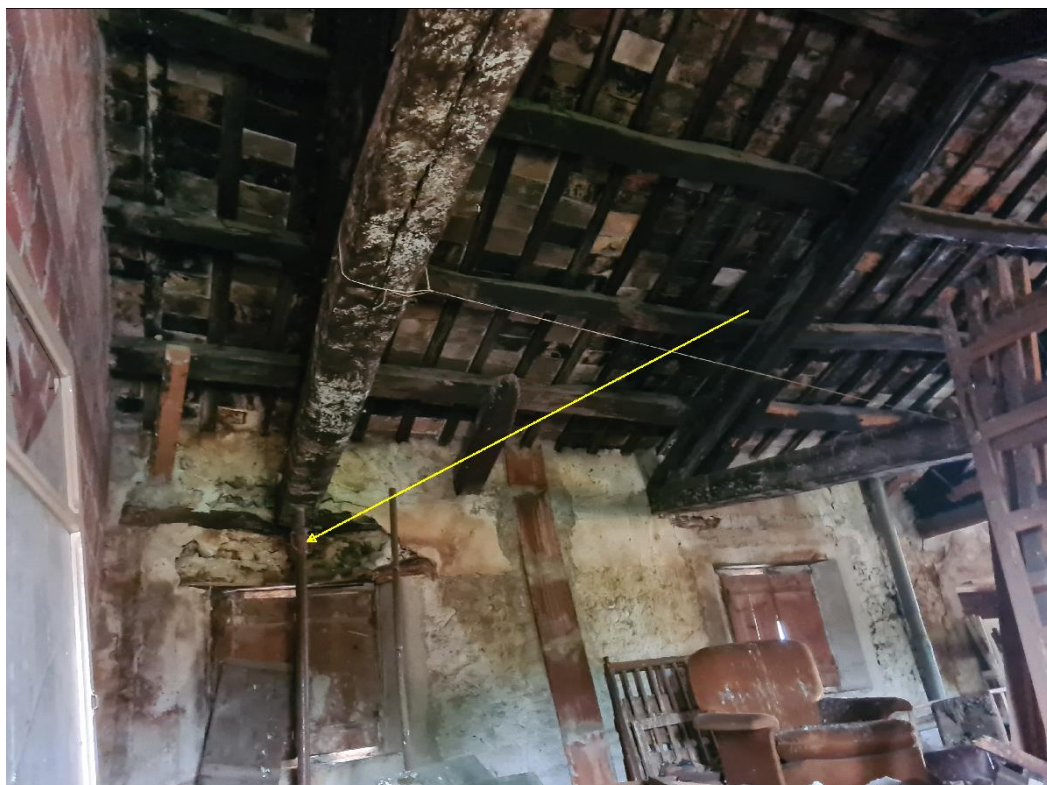
Figura 12 sommaria puntellazione esistente di appoggio capriata lato via Cavour

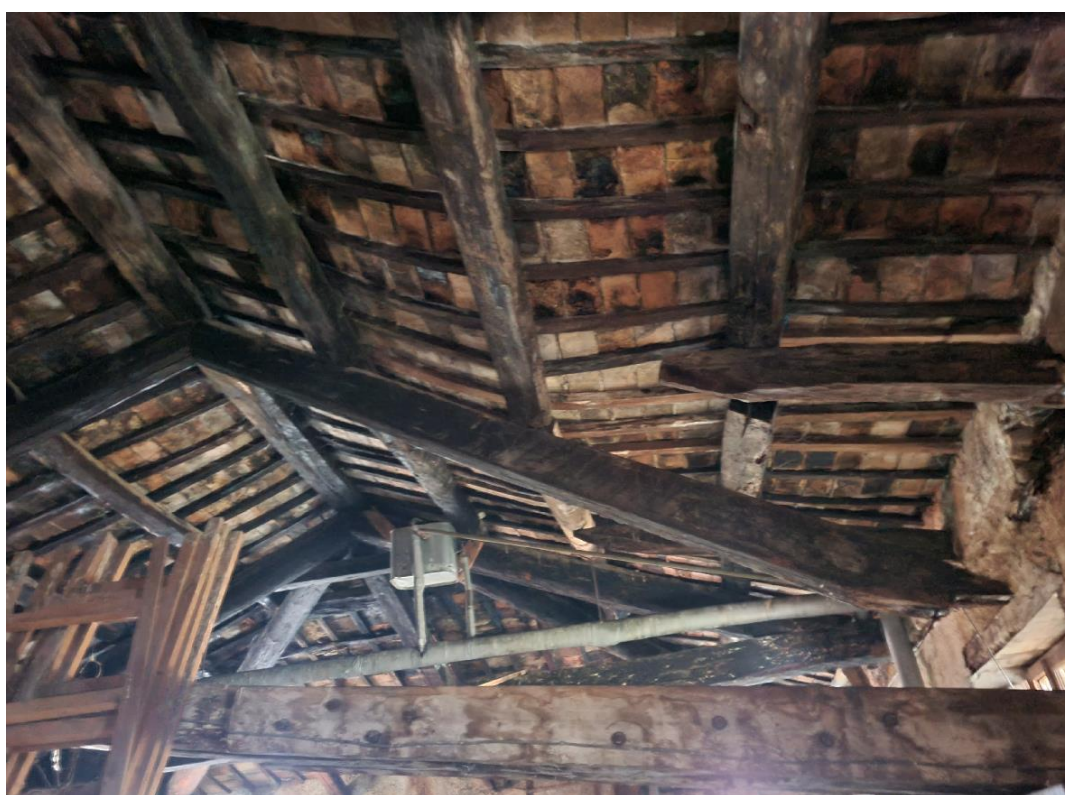
Figura 13 cedimento orditura secondaria e copertura in corrispondenza al cedimento della seconda capriata

Il sopralluogo alla soffitta, svolto con cautela ed in assoluta rapidità, ha ulteriormente confermato la precarietà delle condizioni statiche della copertura. Anche dall'esterno si rende

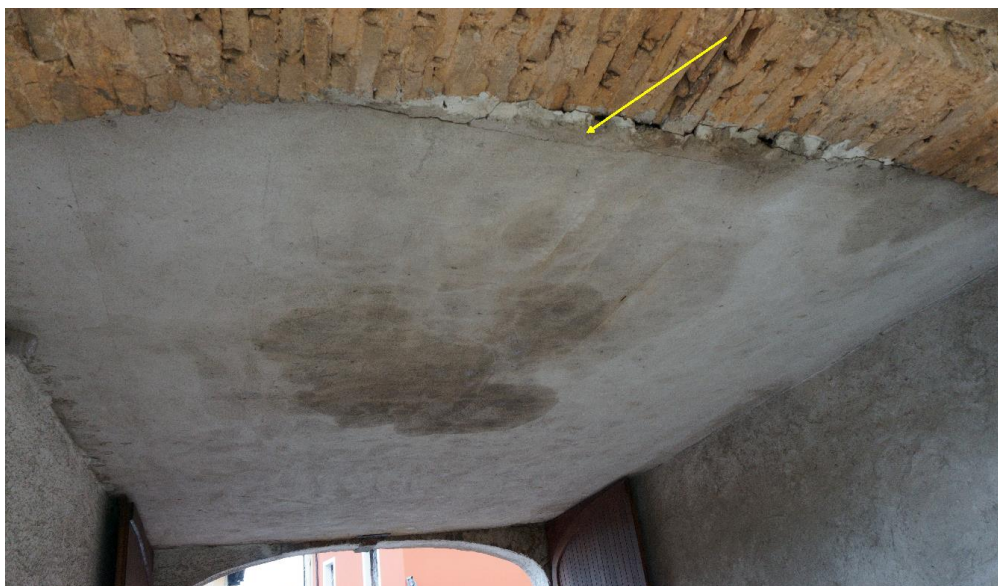
Le infiltrazioni dalla copertura hanno coinvolto i solai sottostanti. In particolare in corrispondenza all'androne si riscontra uno spanciamento degli intonaci ed estese chiazze di umidità.

Figura 14 solaio androne con distacco intonaci

L'impresa ha provveduto inizialmente alla puntellazione del solaio in corrispondenza all'androne di accesso al cortile interno, utilizzato anche da altri residenti come via unica di accesso ed a una migliore transennatura dell'area di perimetro dell'edificio.

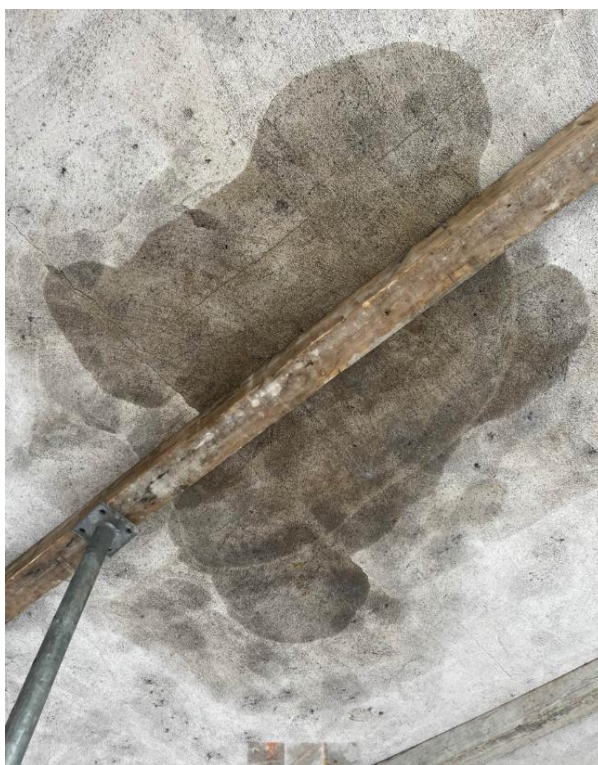
Figura 15 solaio androne con puntelli e travetti

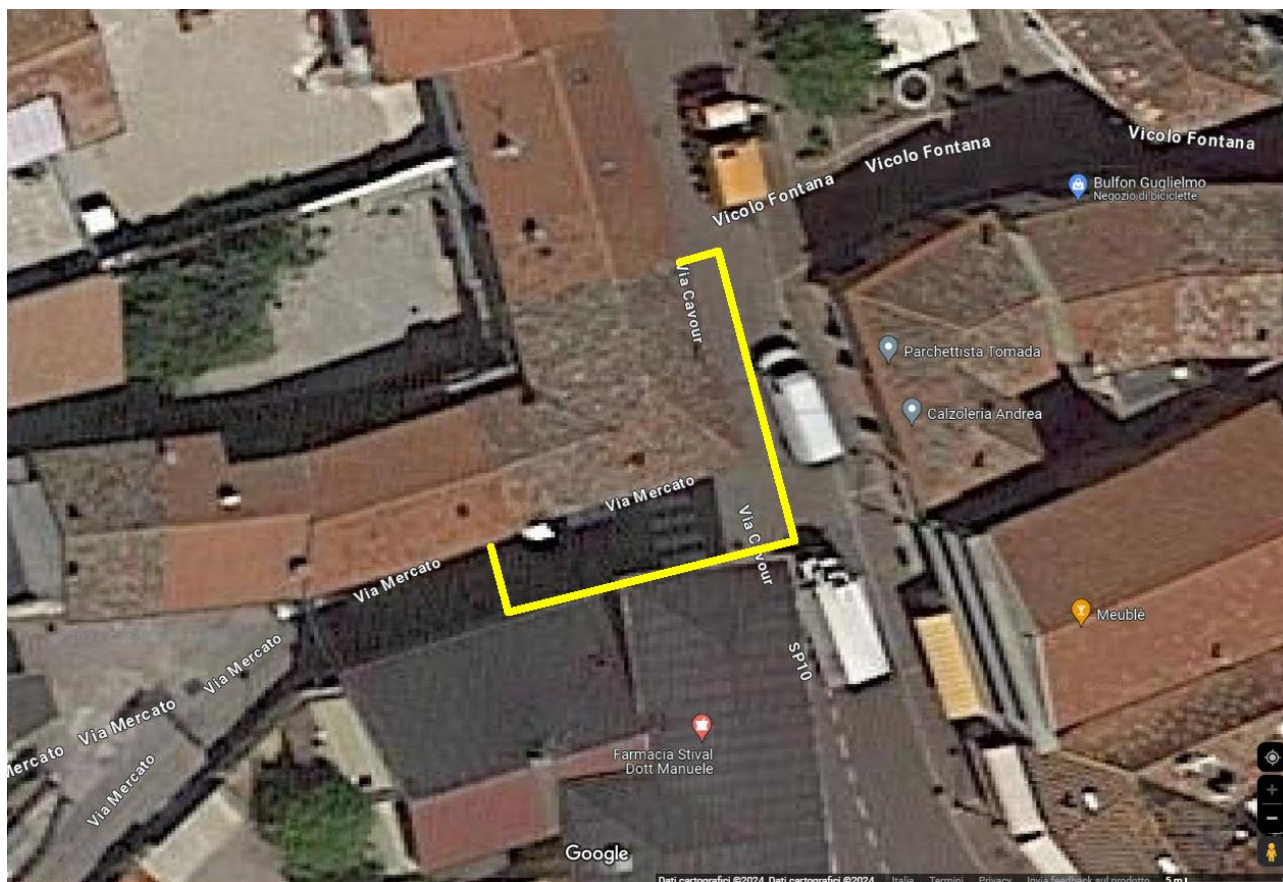
Figura 16 - occupazione temporanea suolo pubblico per posizionamento mezzi

Per i motivi di cui sopra l'Amministrazione Comunale sentita la Polizia Municipale, tramite Ordinanza del Sindaco, ha concesso la possibilità di occupazione di suolo pubblico riguardante il tratto iniziale di via Mercato ed una sola carreggiata di via Cavour, come evidenziato in giallo nella soprastante immagine, dal giorno lunedì 06/05/2024 al giorno venerdì 17/05/2024. In questo periodo si prevede l'esecuzione degli interventi più urgenti di messa in sicurezza, mentre con successiva procedura verranno appaltate le attività di completamento.

Gli interventi sopra elencati dovranno essere eseguiti dall'alto con piattaforma aerea motorizzata idonea a lavorazione e scarico materiali, autogrù ed autocarro e dovranno comprendere lo scarico ed il trasporto dei materiali di risulta in discarica autorizzata.
